# 公共工程施工中營造業生態專業人員檢查紀錄表

編號：03

一、工程名稱	曾文溪排水分洪箱涵上游 8K+420~9K+020 護岸新建工程併辦土石標售				
二、工程主辦機關	經濟部水利署第六河川局				
三、承攬廠商	岡山營造有限公司				
四、填表日期	2023/3/23				
五、工程進度概述	1. 既有結構物拆除	預定進度	6.495%		
	2. 防洪牆土方開挖	實際進度	18.423%		
六、檢查生態保育措施 執行情形	檢查項目	勘查結果		辦理情形	備註
		合格	不合格		
	(一)完工後於堤前撒播狗牙根、假儉草等原生種草籽	—	—		
	(二)堤後栽植薜荔、苦檻藍或七里香等原生灌叢	—	—		
	(三)左、右岸堤後側溝設置動物逃生通道，通道出口優先設置於灌叢、荒草地或農田	—	—		
(四)河床原有之塊石建議予以保留，施工後散佈於渠底，增加水域多樣性	—	—			
七、發生施工中環境生態異常之原因分析、解決施工技術問題概況	未發生施工中環境生態異常情形。				
八、施工中發現有生態保育實際需求或遇環境生態異常需調整生態保育措施之情形					
九、其他依法令及契約約定生態專業人員應辦事項辦理情形 (如檢查生態保育措施自主檢查表等)	施工廠商填查 1、2 月份生態保育措施自主檢查表無問題。				
十、生態專業人員簽章： 國立臺南大學流域生態環境保育研究中心專案經理陳佳郁

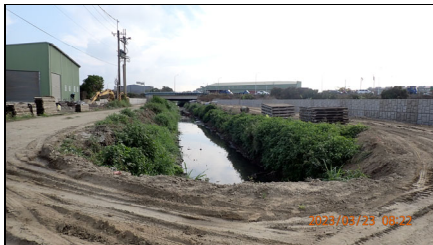
過水路往上游拍，濱溪植被未擾動

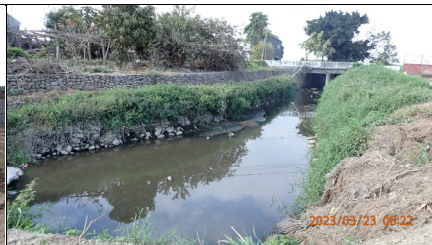
過水路往下游拍，石籠護岸區段兩岸濱溪尚未擾動

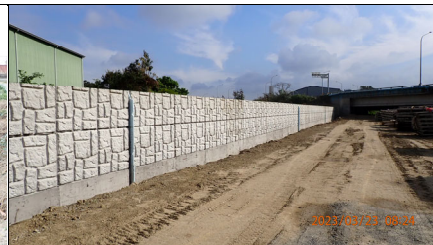
右岸防洪牆施工中

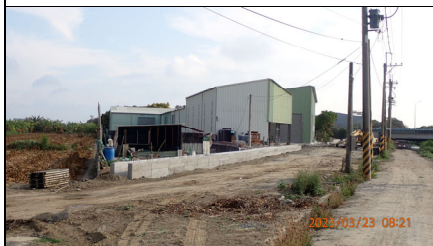
右岸側溝施工中

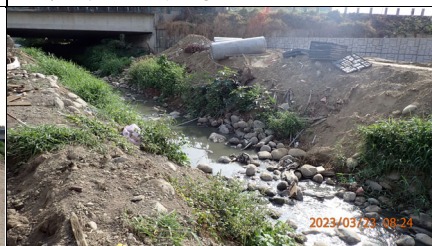
安吉路下游河床底質為塊石

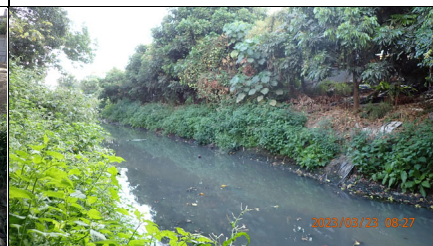
安吉路上游曾文溪排水現況

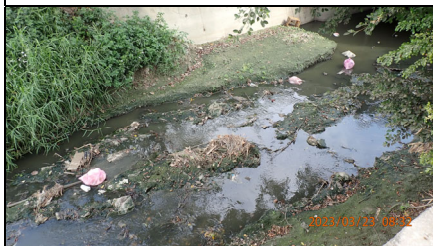
公學路下游河床底質為泥砂，很多民眾隨意傾倒的民生垃圾

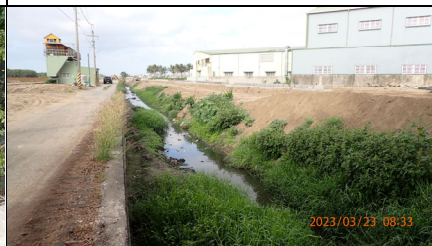
之前整地後，濱溪帶植生自然恢復
