經濟部水利署第六河川局
Sixth River Management Office, WRA, MOEA

曾文溪排水分洪箱涵
上游 8K+420~9K+020 護岸新建工程併
辦土石標售
(111-B-00201-001-006)

112 年 08 月份
生態保育措施自主檢查表

生態保育措施自主檢查表

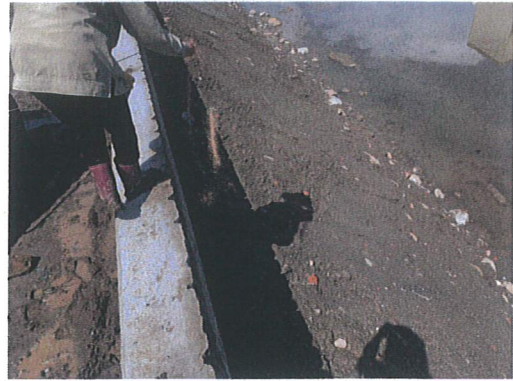
1.完工後於堤前撒播狗牙根、假儉草等原生種草仔

說明:草仔播撒中

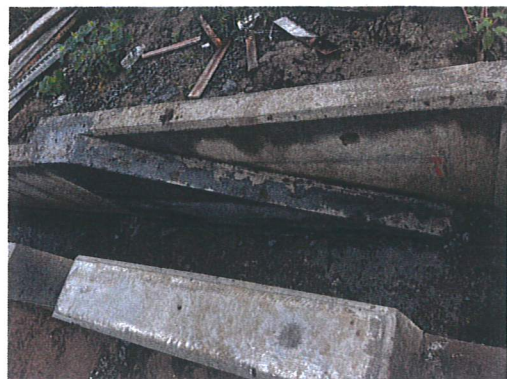
3.左、右岸堤後側溝設置動物逃生通道，通道出口優先設置於灌叢、荒草地或農田

說明:動物逃生通道設置中

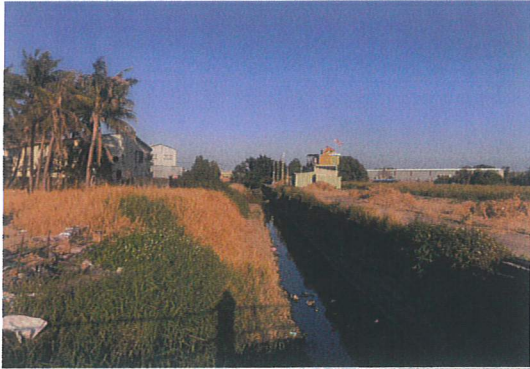
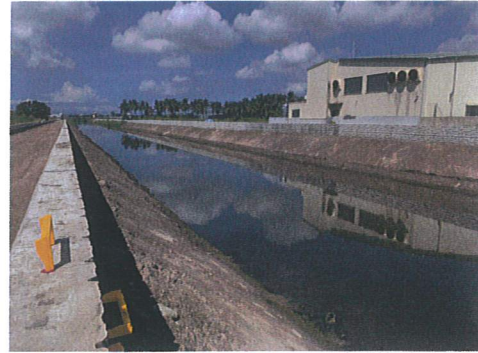
4. 河床原有之塊石建議予以保留，施工後散佈於渠底，增加水域多樣性。

說明: 河床原有塊石皆保留,並鋪設於
渠道內。

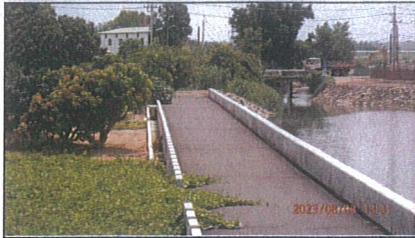
安吉路至公學路施工狀況，左岸防汛道路已鋪設 AC

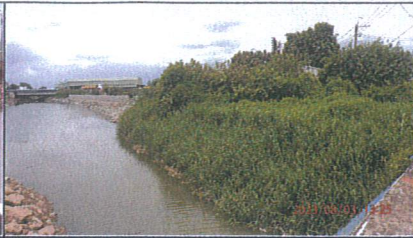
公學路上游左岸石籠護岸濱溪帶未擾動

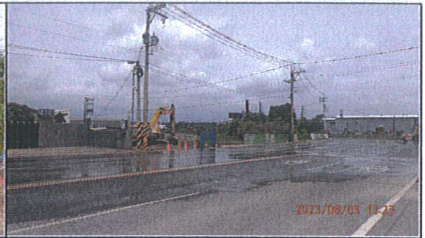
公學路確實灑水抑制飛塵

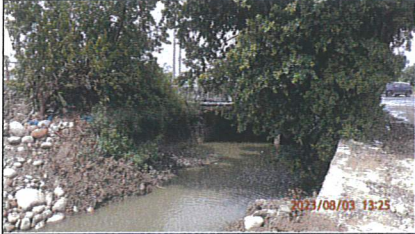
公學路下游無民生垃圾

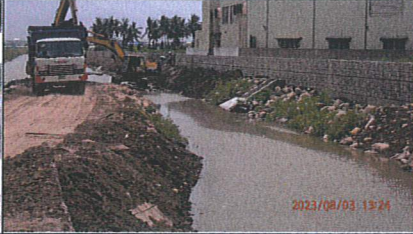
復原河道中施工便道，溪水暢通

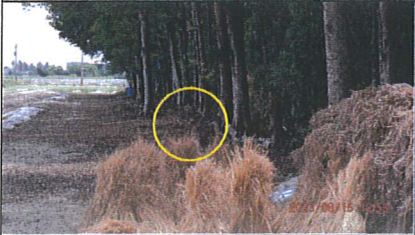
小葉欖仁造林地發現環頸雉(II)

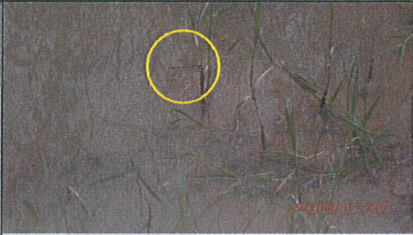
防汛道路降雨積水處之青紋細蟪

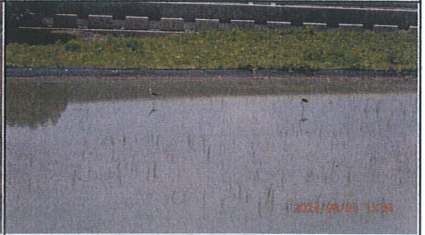
附近農田淹水吸引高蹺鴿停棲
