經濟部水利署第六河川局
Sixth River Management Office, WRA, MOEA

曾文溪排水分洪箱涵
上游 8K+420~9K+020 護岸新建工程併
辦土石標售
(111-B-00201-001-006)

112 年 04 月份
生態保育措施自主檢查表

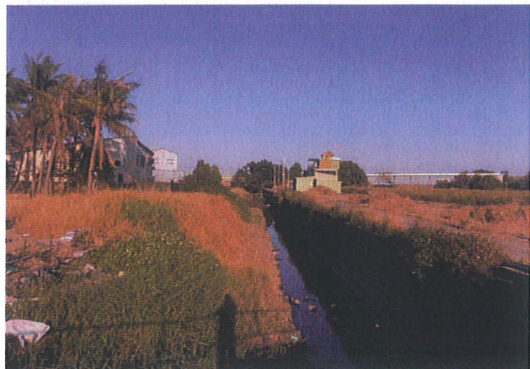
[施工前]

4. 河床原有之塊石建議予以保留，施工後散佈於渠底，增加水域多樣性。

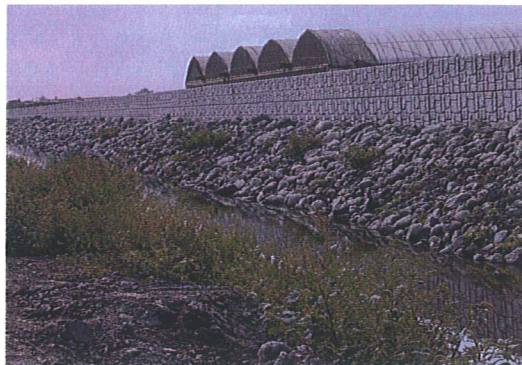
[施工中]

日期:112.04.30
說明: 河床原有塊石皆保留,並鋪設於渠道內。

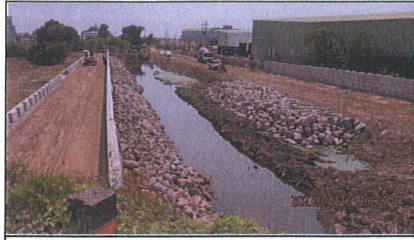
安吉路至過水路施工狀況

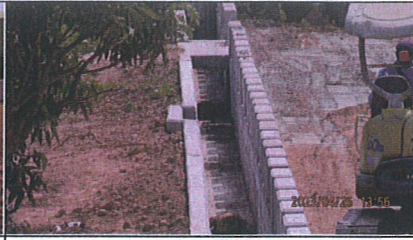
左岸動物逃生通道位置

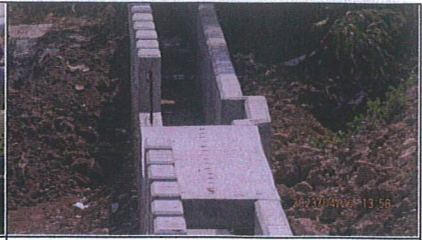
右岸動物逃生通道位置

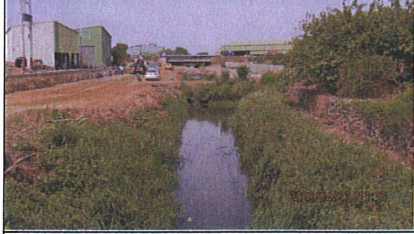
過水路至公學路施工狀況，石籠護岸區段兩岸濱溪尚未擾動

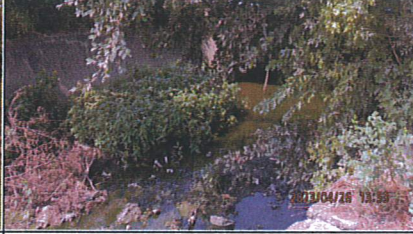
公學路下游民生垃圾減少

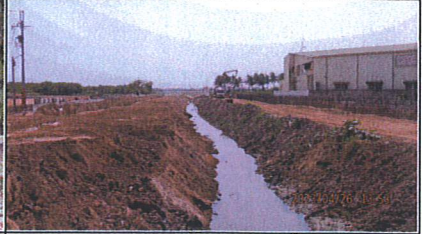
公學路至與上下段工程施工狀況

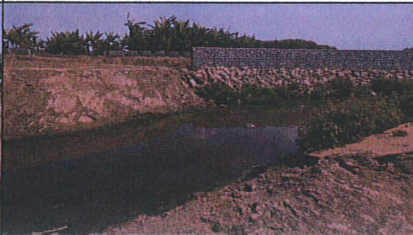
施工起點與下游段工程銜接處水域未受阻

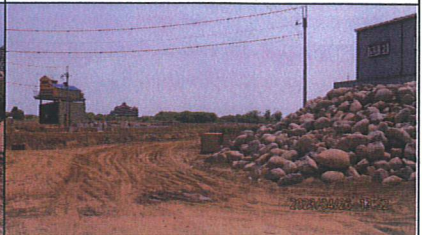
塊石暫置區利用裸露地
