公共工程施工中營造業生態專業人員檢查紀錄表

一、工程名稱	曾文溪排水分洪箱涵上游 8K+420~9K+020 護岸新建工程併辦土石標售				
二、工程主辦機關	經濟部水利署第六河川局				
三、承攬廠商	岡山營造有限公司				
四、填表日期	2023/1/31				
五、工程進度概述	1. 地表雜物清除	預定進度	1.45%		
	2. 右岸 8K+630 處既有結構物打除	實際進度	1.54%		
六、檢查生態保育措施執行情形	檢查項目	勘查結果		辦理情形	備註
		合格	不合格		
	(一)工區內有 2 棵土肉桂，施工期間禁止機具靠近，避免碰撞、刮擦等意外毀傷植株	—	—	與監造承辦、施工廠商、機關生態檢核團隊辦理施工前生態檢核會勘，確認生態保全對象之必要性	本項將刪除
	(二)完工後於堤前撒播狗牙根、假儉草等原生種草籽	—	—		
	(三)堤後栽植薜荔、苦檻藍或七里香等原生灌叢	—	—		
	(四)左、右岸堤後側溝設置動物逃生通道，通道出口優先設置於灌叢、荒草地或農田	—	—		
	(五)河床原有之塊石建議予以保留，施工後散佈於渠底，增加水域多樣性	—	—		
七、發生施工中環境生態異常之原因分析、解決施工技術問題概況	未發生施工中環境生態異常情形。				
八、施工中發現有生態保育實際需求或遇環境生態異常需調整生態保育措施之情形	生態人員於 1/11 現勘對生態保全對象物種鑑定有所疑慮，因樹木尚未開花結果，無其他部位可鑑別。所幸 1/31 多方會勘時，有發現零星果實，可確認原生態保全對象應為外來種陰香，達成已無保全需要之共識，故請機關生態團隊刪除第(一)項生態保育措施。				
九、其他依法令及契約約定生態專業人員應辦事項辦理情形 (如檢查生態保育措施自主檢查表等)	由機關生態檢核團隊修正生態保育措施自主檢查表內容，並提送監造承辦後，施工廠商自下個月方能開始填寫。				
十、生態專業人員簽章：

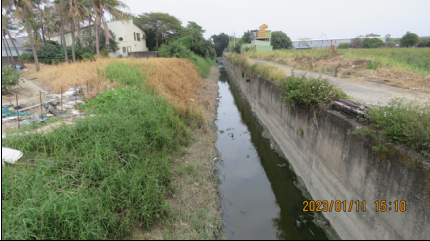
便橋往下游拍	便橋往上游拍	公學路往下游拍

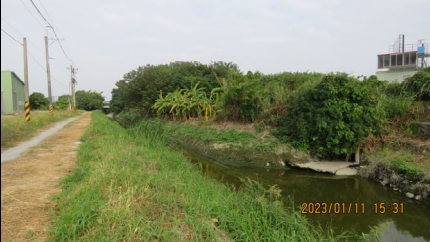
公學路至安吉路溪段(往上游拍)	原生態保全對象	其中一株主幹已傾倒，疑似拍到非土肉桂特徵(幼枝偏紅)

原生態保全對象	果實宿花被片截斷(陰香特徵)	新生枝條偏紅色(陰香特徵)
