二仁溪二層行橋下游段環境改善工程(第四期)

施工階段生態檢核報告
(施工中調查結果)

中華民國110年12月

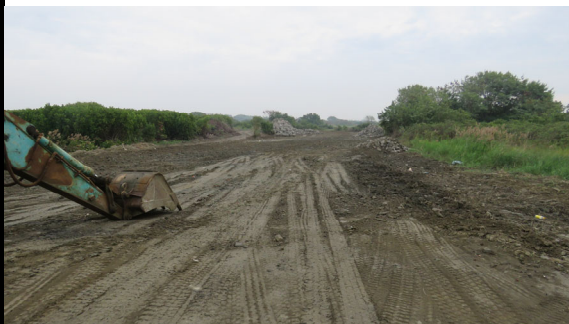
(暫置區僅剩部分塊石)

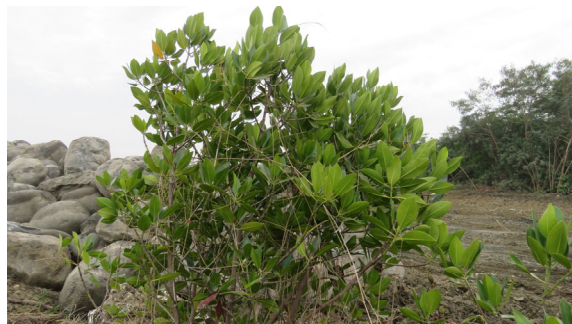
(塊石旁有國家易危的紅海欖)

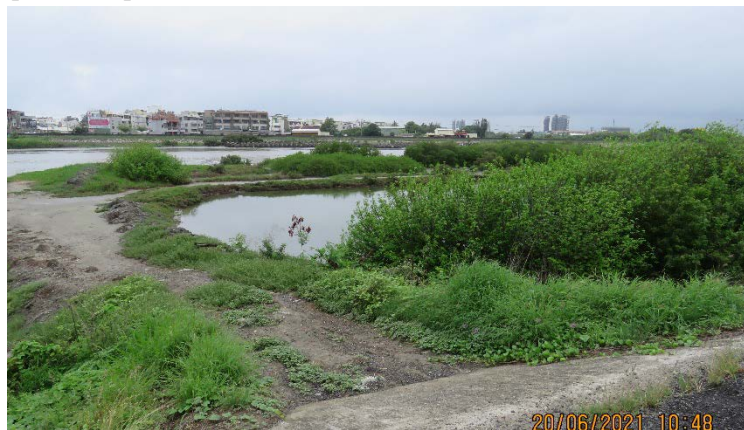
1. 1K+000~1K+600白沙崙濕地迴避勿擾動

日期：2021/6/20生態團隊拍攝
說明：南荳橋上游向白砂崙濕地拍攝。堤防基腳土沉香(NVU)，可作為異地植生復育樹苗來源

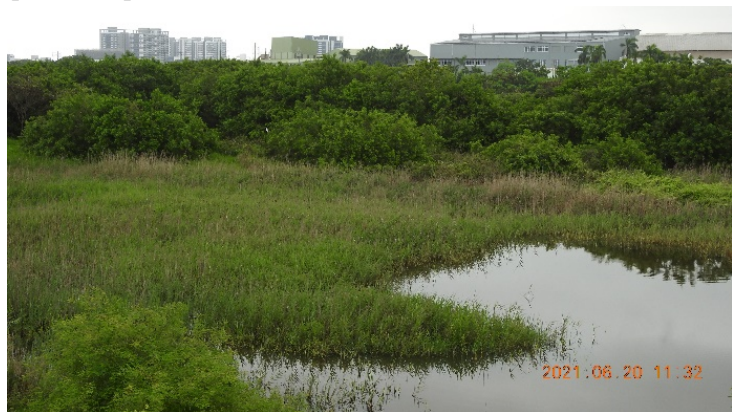
2. 2K+100~2K+600文賢灘地迴避勿擾動

日期：2021/6/20生態團隊拍攝
說明：施工終點向文賢灘地範圍拍攝

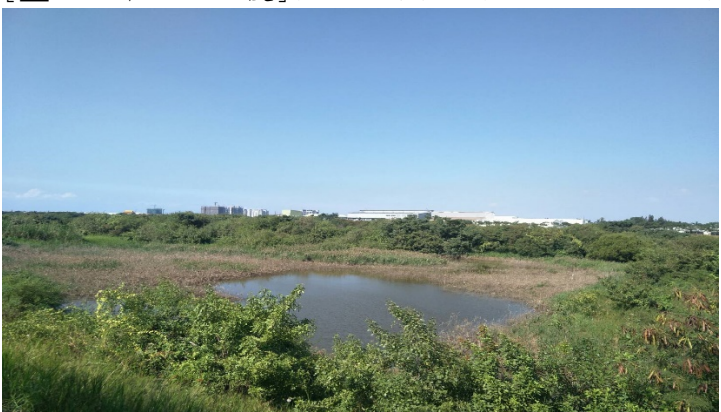
日期：2021/11/20施工廠商拍攝
說明：進行堤後植筋工程，堤前灘地未擾動

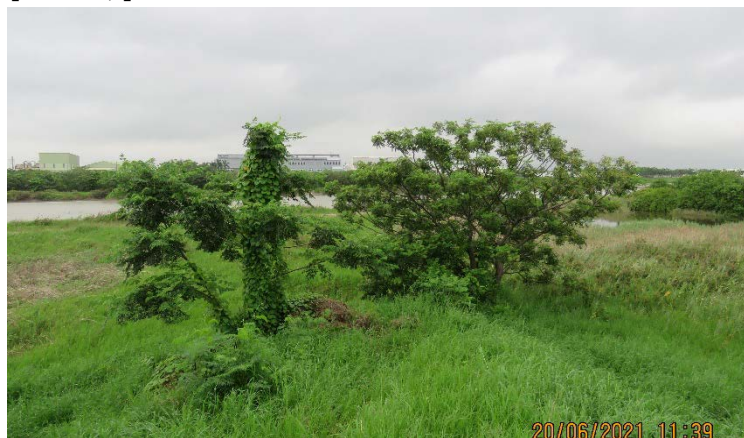
3. 以2K+600上游既有便道及空地作為塊石暫置區，其他文賢灘地區域則不擾動

日期：2021/6/20生態團隊拍攝
說明：施工終點向文賢灘地範圍拍攝

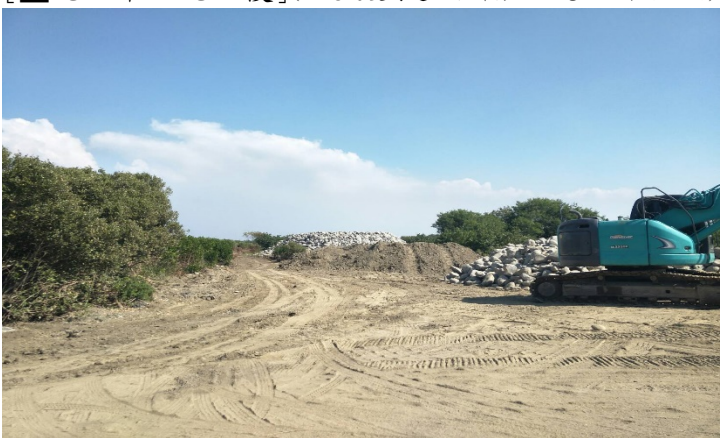
日期：2021/11/20施工廠商拍攝
說明：原初擬定之位置，經勘察後，察覺地質含水量過高，不適合機具行走，另設現處為暫置區

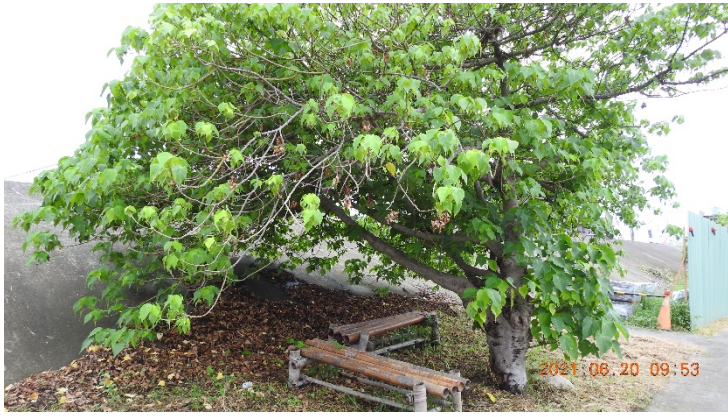
4. 約0K+630處堤前坡腳之血桐移植至0K+700~0K+800堤前PC步道北側河灘地

日期：2021/6/20生態團隊拍攝
 說明：高雄市茄萣舢舨協會建議3處移植點為(1) 22.916172, 120.1830864、(2) 22.916232, 120.182791、(3) 22.916003, 120.182621

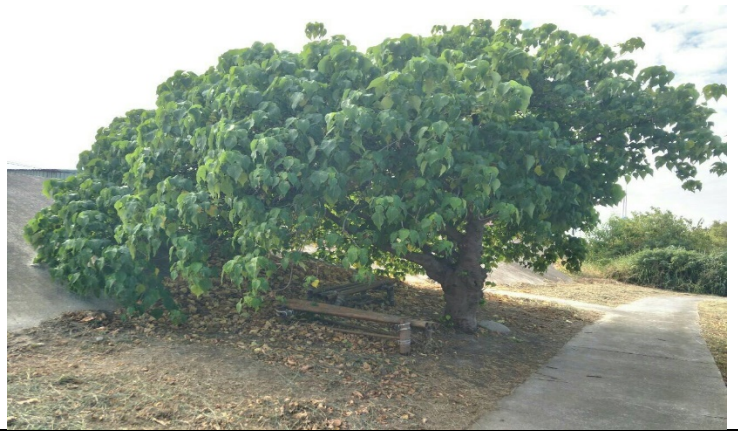
日期：2021/11/20施工廠商拍攝
 說明：移植前2個月須先進行斷根、養根作業、移植前1個月進行樹冠修剪工作，移植後實際點位及養護工作都要每月拍照記錄

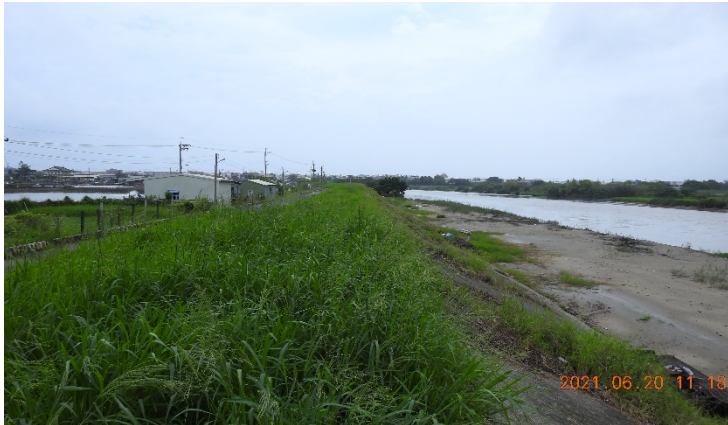
5. 辦理紅樹林復育工作坊

日期：2021/6/20生態團隊拍攝
 說明：優先選用過去自然生長的海茄冬，預計栽種在1K+700~2K+100範圍

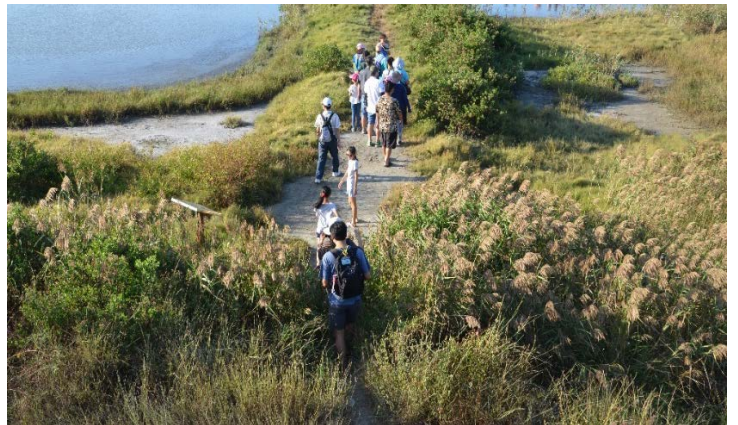
日期：2021/9/20施工廠商拍攝
 說明：約1K+200位置辦生態復育活動，加速白砂崙濕地生態復育，藉活動喚起民眾對生態的認知及重視

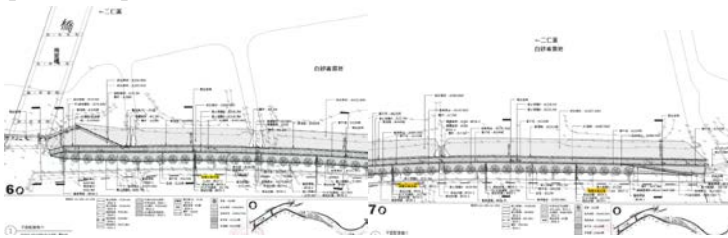
6. 設置陸蟹生態走道3處，依現地堤後道路側溝條件調整位置及形式

資料來源：本工程之細部設計圖說第26、27頁
 說明：注意陸蟹生態走道日後積水與淤沙之維護管理

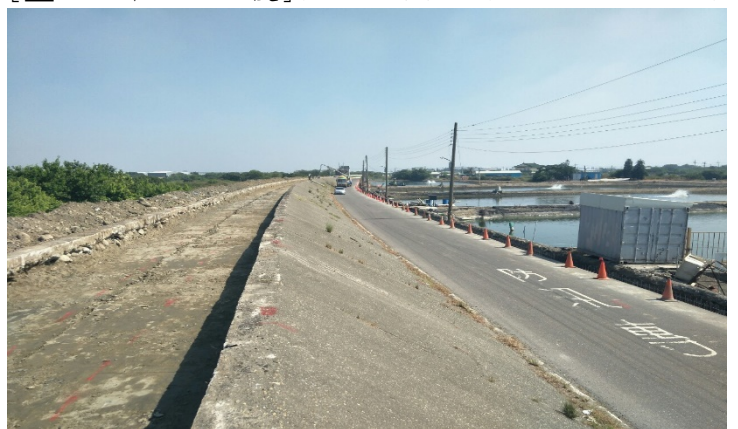
日期：2021/11/20施工廠商拍攝
 說明：本區段未動工

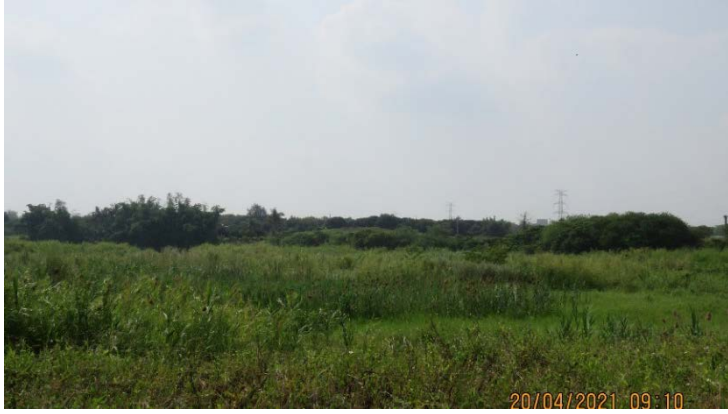
7. 取土區儘可能部分保留或階段性保留濱溪帶之臨水植被

日期：2021/4/20生態團隊拍攝
說明：本案取土區位於縱貫鐵路橋上游右岸

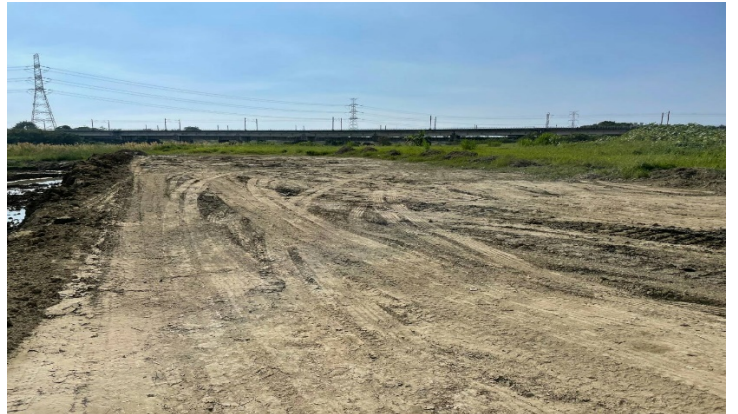
日期：2021/11/20施工廠商拍攝
說明：取土區範圍為0K+050~0K+425向陸側內取

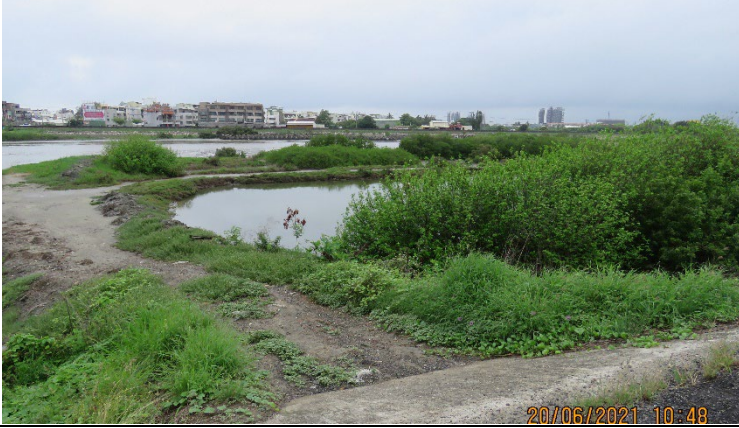
1. 1K+000~1K+600白沙崙濕地迴避勿擾動

日期：2021/6/20生態團隊拍攝
說明：南荳橋上游向白砂崙濕地拍攝。堤防基腳土沉香(NVU)，可作為異地植生復育樹苗來源

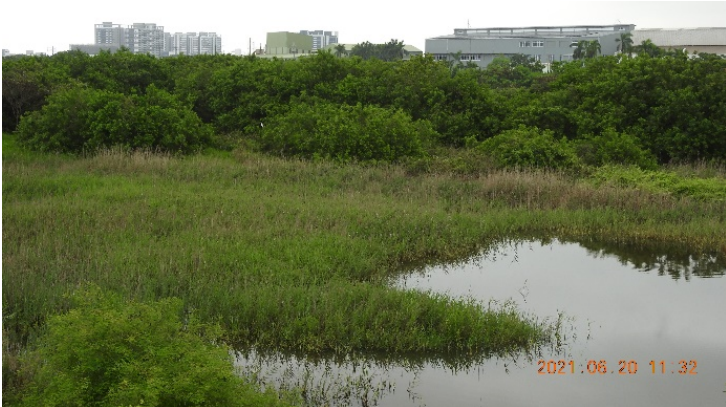
2. 2K+100~2K+600文賢灘地迴避勿擾動

日期：2021/6/20生態團隊拍攝
說明：施工終點向文賢灘地範圍拍攝

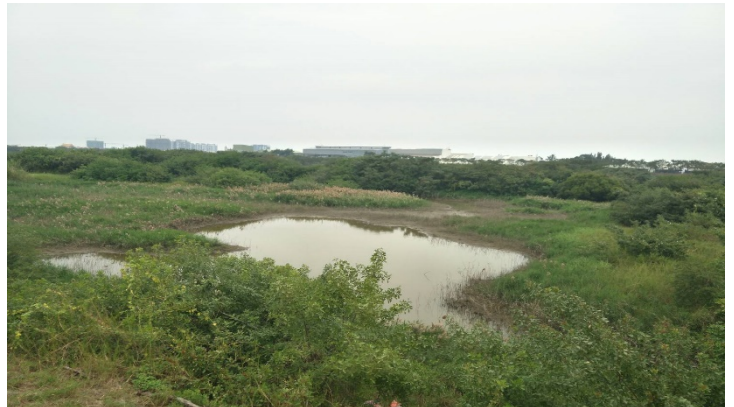
日期：2021/12/20施工廠商拍攝
說明：進行堤後植筋工程，堤前灘地未擾動

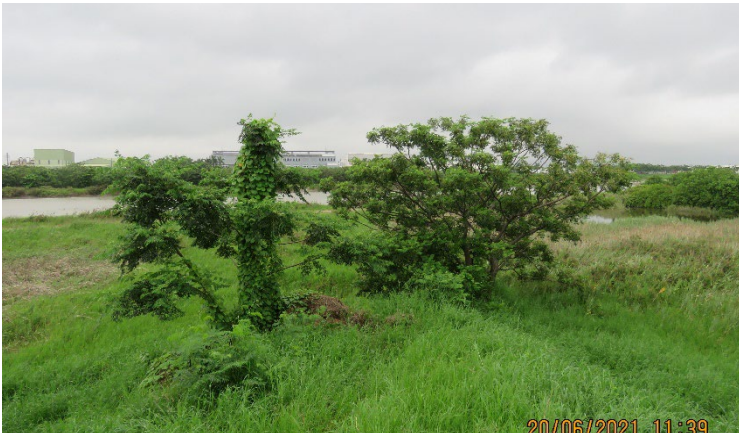
3. 以2K+600上游既有便道及空地作為塊石暫置區，其他文賢灘地區域則不擾動

日期：2021/6/20生態團隊拍攝
說明：施工終點向文賢灘地範圍拍攝

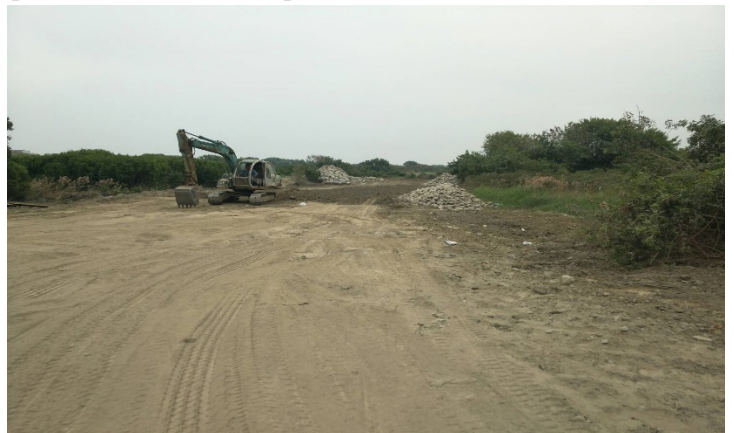
日期：2021/12/20施工廠商拍攝
說明：塊石暫置區，利用既有的裸露地，無過度開挖，該灘地有它案工程，開闢施工便道取土

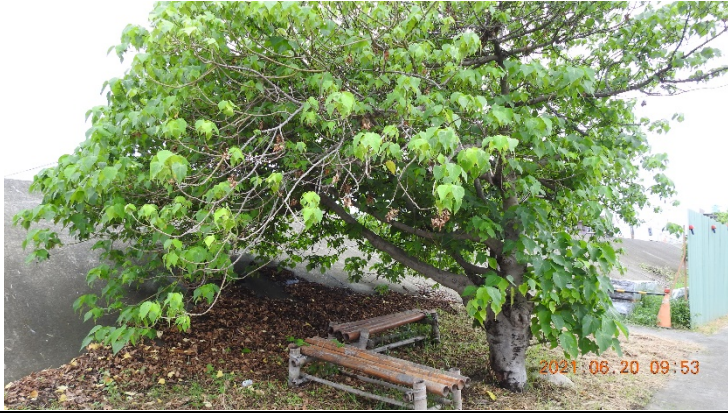
4. 約約0K+630處堤前坡腳之血桐可現地保留，漿砌石矮墩勿限制其根系生長及覆土後保持根部排水性。

日期：2021/6/20生態團隊拍攝
 說明：高雄市茄萣舢舨協會建議3處移植點為(1) 22.916172, 120.1830864、(2) 22.916232, 120.182791、(3) 22.916003, 120.182621

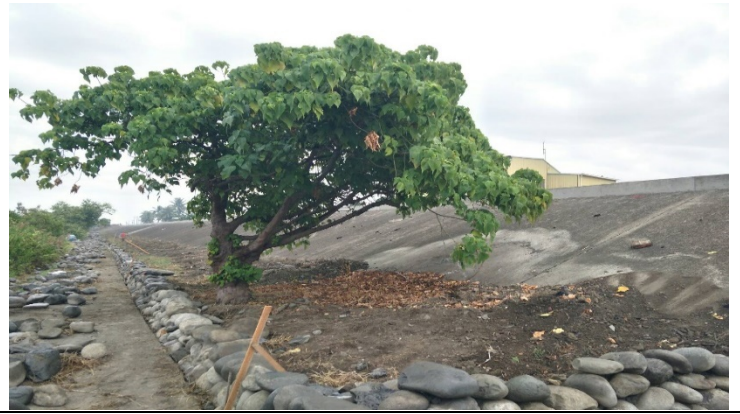
<p>1. 原 0K+630 生態保全對象血桐擬採就近移植的生態保育措施(減輕)，後經監造及施工廠商現地評估後，可現地保留。勿以混凝土花台限制喬木根系自然生長，並注意覆土過高會抑制根系呼吸導致爛根。</p>	<p>●羅萬昌(金主營造工程股份有限公司)：本處堤外基腳係以漿砌塊石矮墩後培厚綠化，血桐現地保留會注意覆土高度及根部排水透氣情形。</p>
<p>2. 本案塊石堆置區原則上僅使用文賢灘地之既有裸露地區域，然第六河川局有他案工程就近開闢施工便道，請協助宣導工程生態檢核注意事項，並確實於生態自主檢查表記錄，以釐清責任歸屬。</p>	<p>●汪萊秋(金主營造工程股份有限公司)：遵照辦理。</p>
<div style="display: flex; justify-content: space-around;">   </div> <p>*空拍圖來源：鴻成工程顧問有限公司提供。</p> <p>現地剩餘塊石旁及他案施工便道之間(下圖左)，有國家紅皮書易危的紅海欖(下圖右)，注意堆置區復原須保留之。</p> <div style="display: flex; justify-content: space-around;">   </div>	
<p>3. 有關設計圖第 11 分區有 3 處 10 公尺的賞鳥牆，建議可在鷺鷥樂園之稱的文賢灘地(第 12 分區)，在觀賞視野良好處合併數量設置，以減少人為干擾。</p>	<p>●張景淦(鴻成工程顧問有限公司)：遵照辦理。</p>
<p>4. 其他已施作工項未致生態環境異常情形，但取土區鄰近農路柏油路面有因載運掉落的土方，在雨天容易使農民行走或車輛行駛時打滑發生危險，建議設立警示標誌確保安全。</p>	<p>●汪萊秋(金主營造工程股份有限公司)：取土區出入口會設置交通錐及標語等，以提醒附近民眾小心慢行。</p>
<p>5. 溪水因受潮汐影響水位較低且流速緩慢，水域型態分數略減。雖有降雨但未導致溪水濁度上升，水色為黃綠、水質無異常。溪濱廊道連續性受阻斷比例因堤前堤後覆土而減少，但裸露面增加稍有減分。但整體總分較前次施工時減少 1 分，等級未改變。(詳後 RHEEP 生態評估表)</p>

日期：2021/12/20施工廠商拍攝
 說明：血桐就地保留，因施工需要已與舢舨協會達成共識，血桐會進行疏枝減少施工時碰撞

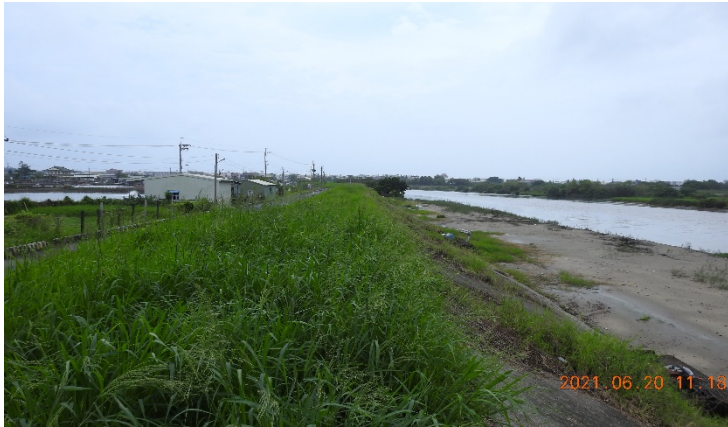
5. 辦理紅樹林復育工作坊

日期：2021/6/20生態團隊拍攝
 說明：優先選用過去自然生長的海茄冬，預計栽種在1K+700~2K+100範圍

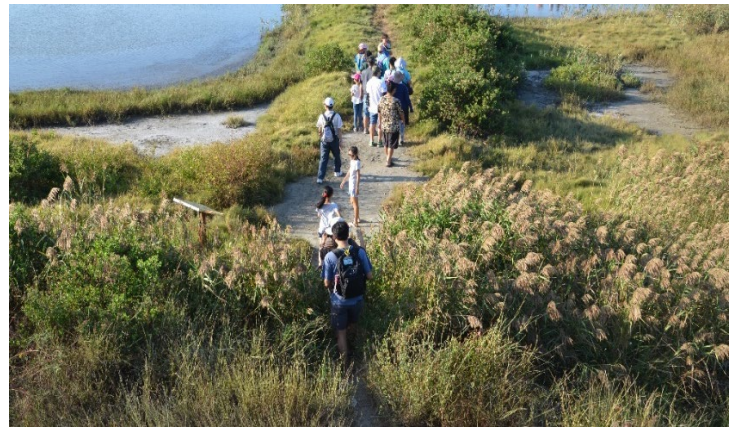
日期：2021/9/20施工廠商拍攝
 說明：約1K+200位置辦生態復育活動，加速白砂崙濕地生態復育，藉活動喚起民眾對生態的認知及重視

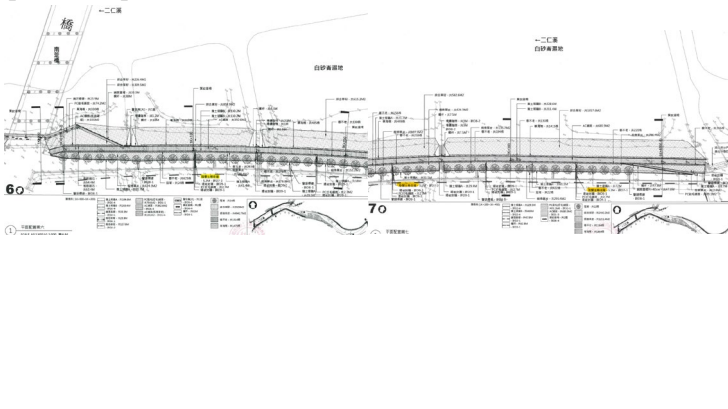
6. 設置陸蟹生態走道3處，依現地堤後道路側溝條件調整位置及形式

資料來源：本工程之細部設計圖說第26、27頁
 說明：注意陸蟹生態走道日後積水與淤沙之維護管理

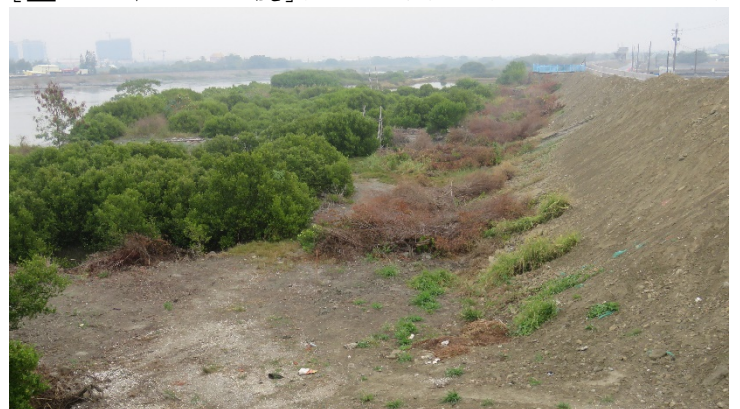
日期：2021/12/20施工廠商拍攝
 說明：白沙崙濕地堤外以人工伐除樹枝，縮小工程擾動範圍

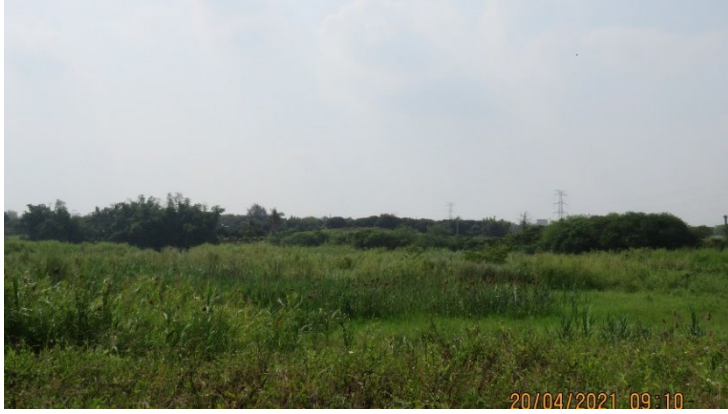
7. 取土區儘可能部分保留或階段性保留濱溪帶之臨水植被

日期：2021/4/20生態團隊拍攝
說明：本案取土區位於縱貫鐵路橋上游右岸

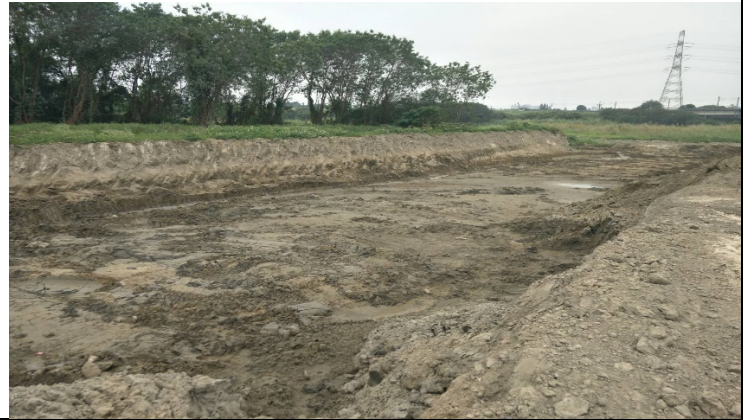
日期：2021/12/20施工廠商拍攝
說明：取土區範圍為0K+050~0K+425向陸側內取
