# 嘉139線5K+100~9K+925及銜接台18連絡道拓寬工程

## 生態保育措施自主檢查表

表號：08 檢查日期：2022/11/28

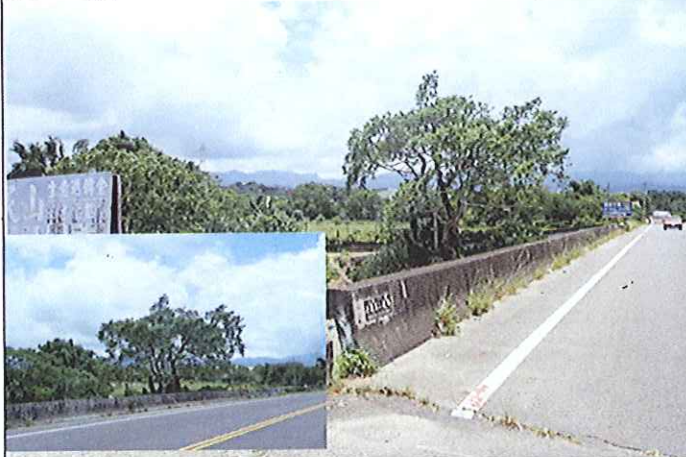
[施工前]

日期：2022/7/18生態團隊拍攝  
說明：兩棵山黃麻位於赤蘭二號橋上游側左岸之橋旁處，應予以明確圈圍、保全不擾動。

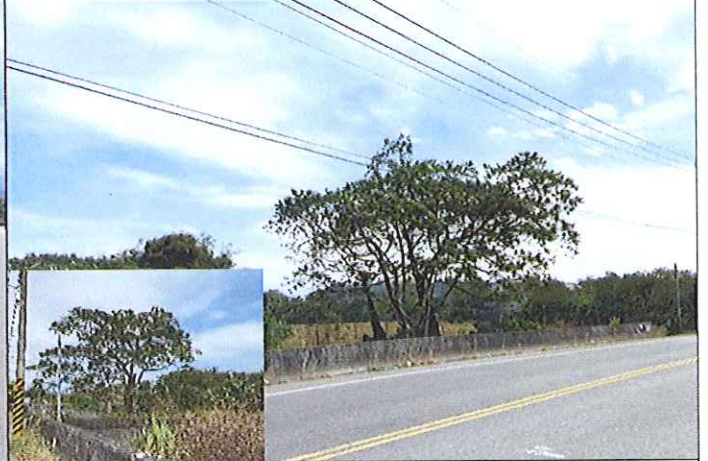
[施工中]

日期：2022/11/28施工廠商拍攝  
說明：該區域未受擾動，保全對象狀況良好。

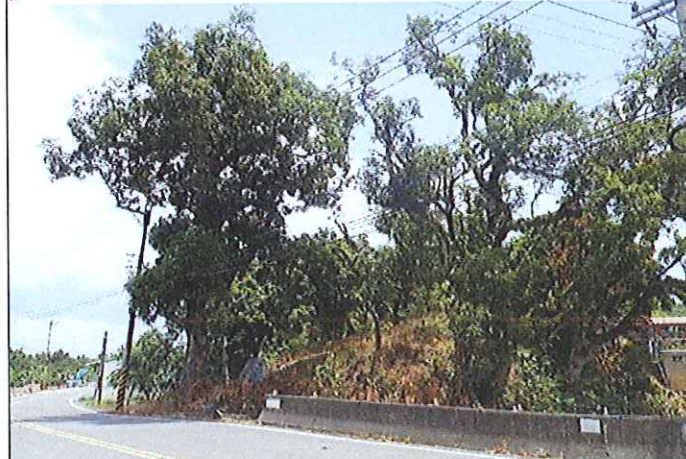
[施工前]

日期：2022/7/18生態團隊拍攝  
說明：保全龍潭橋旁小山丘及其上椽果樹數棵並針對臨路的植株進行植栽保護(如黑網包覆基部)。

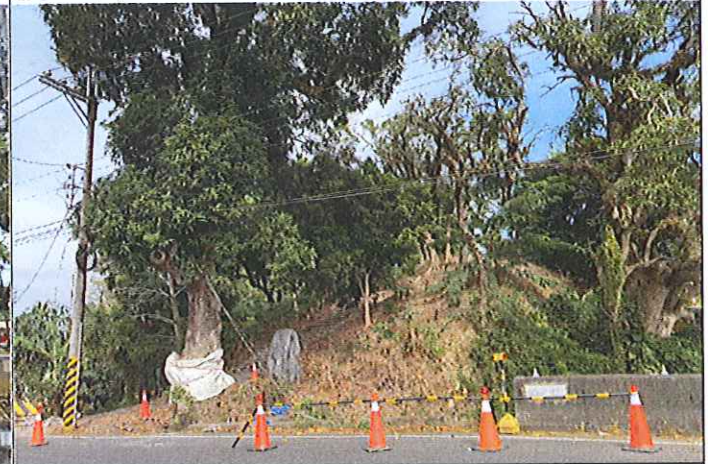
[施工中]

日期：2022/11/28施工廠商拍攝  
說明：周邊側溝施作，未影響保全對象，狀況良好。

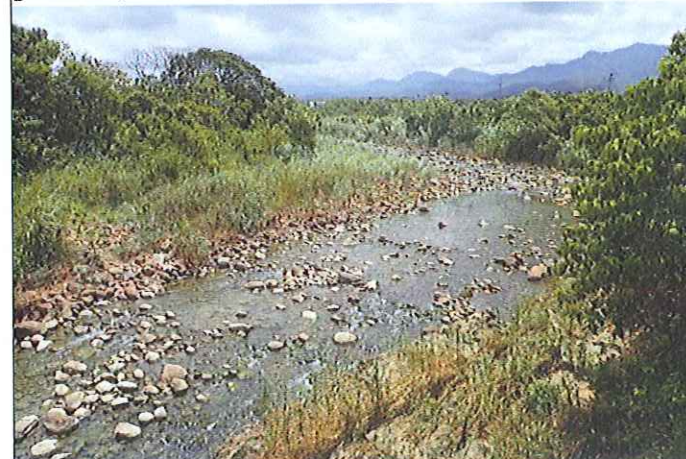
[施工前]

日期：2022/7/18生態團隊拍攝  
說明：相關溪流水域不斷流並避免因施工而濁度提高。

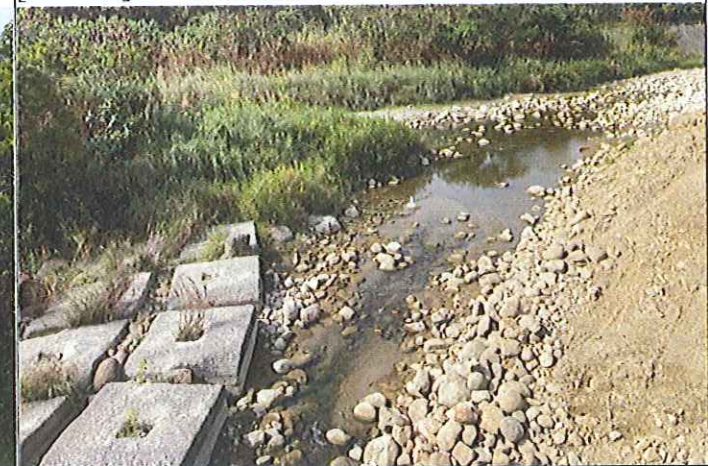
[施工中]

日期：2022/11/28施工廠商拍攝  
說明：刻正執行鄰近路段工項，利用該河段高灘地作為土方暫置區域，未影響水域環境。

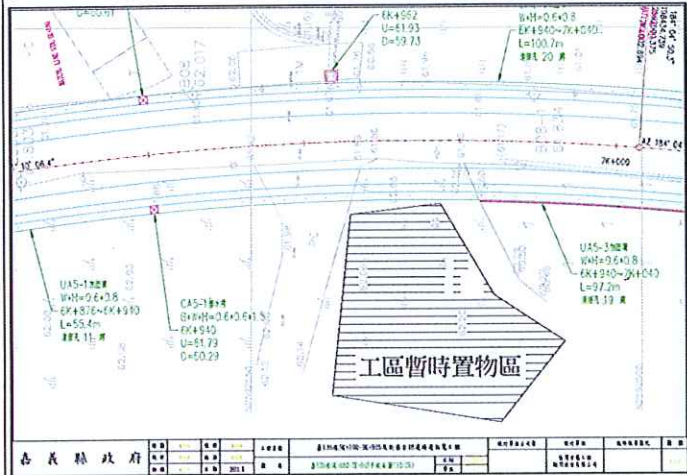
[施工前]

日期：2022/8/9生態團隊節錄自設計圖中  
 說明：相關區域規劃標示於施工計畫中。

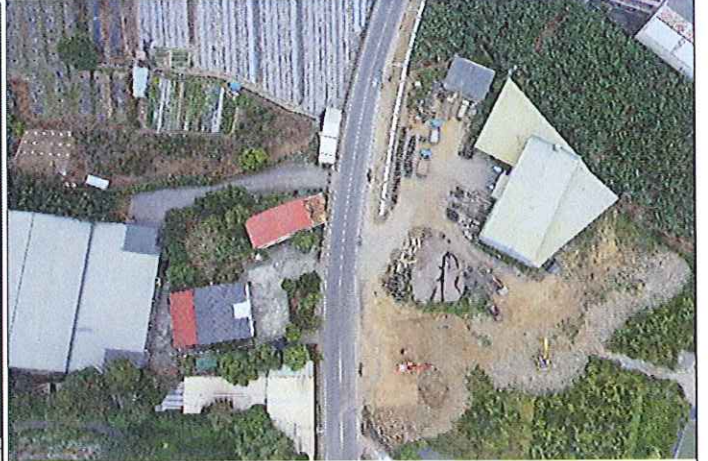
[施工中]

日期：2022/11/28施工廠商拍攝  
 說明：旭鋒公司於6K+950右側整地後設立工區暫時置物區。

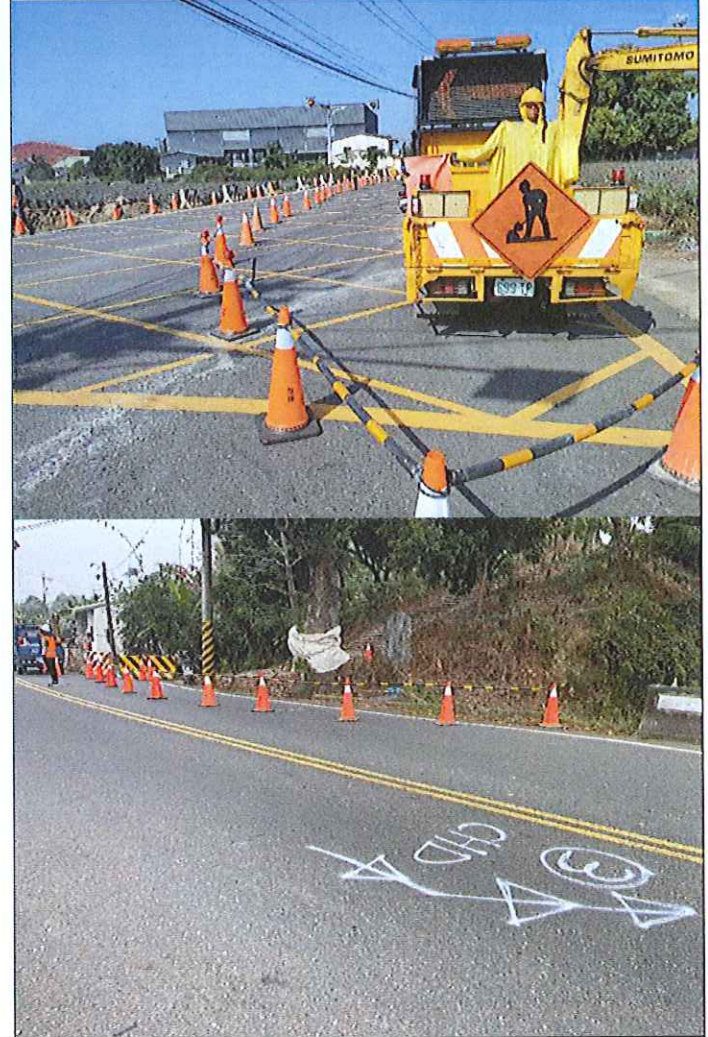
依現地狀況拍攝

日期：2022/11/28施工廠商拍攝  
 說明：工區圈圍，以免用路人誤入工區發生危險。
