嘉139線5K+100~9K+925及銜接台18連絡道拓寬工程

生態保育措施自主檢查表

表號：06 檢查日期：2022/9/29

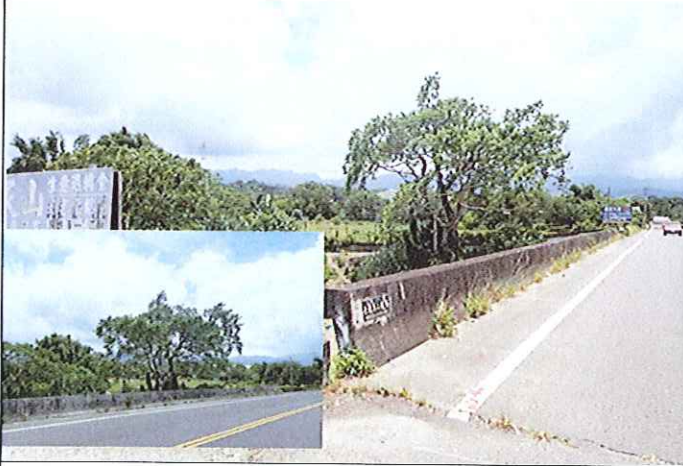
[施工前]

說明：兩棵山黃麻位於赤蘭二號橋上游側左岸之橋旁處，應予以明確圈圍、保全不擾動。

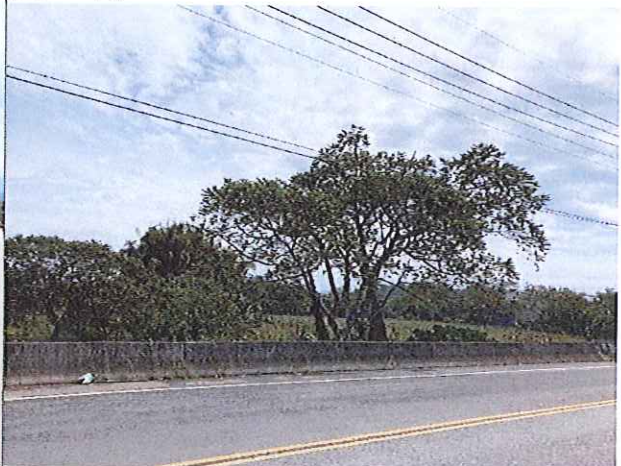
[施工中]

說明：該區域未受擾動，保全對象狀況良好。

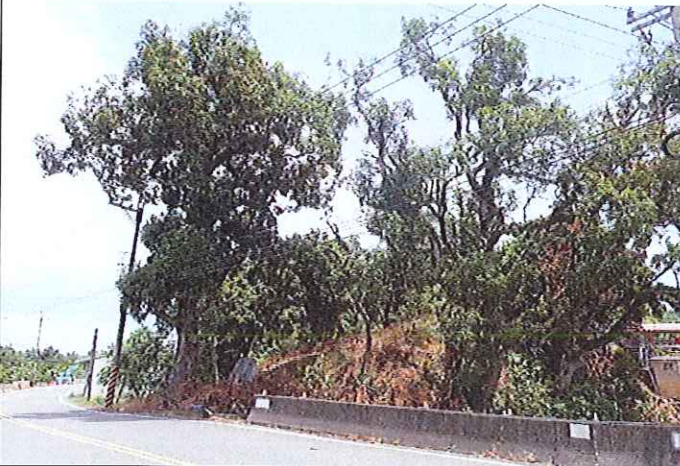
[施工前]

說明：保全龍潭橋旁小山丘及其上檬果樹數棵並針對臨路的植株進行植栽保護(如黑網包覆基部)。

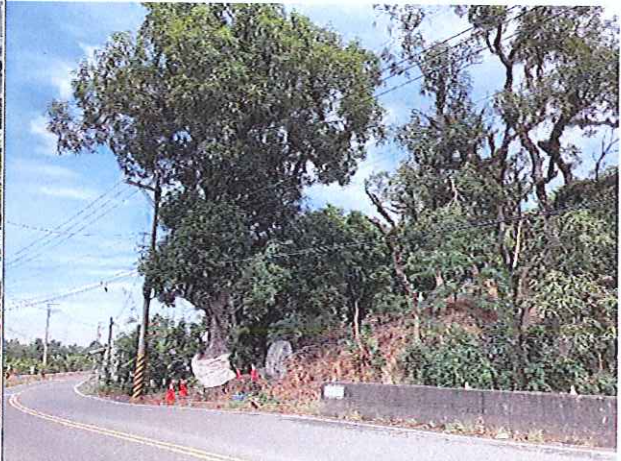
[施工中]

說明：該區域未受擾動，保全對象狀況良好。

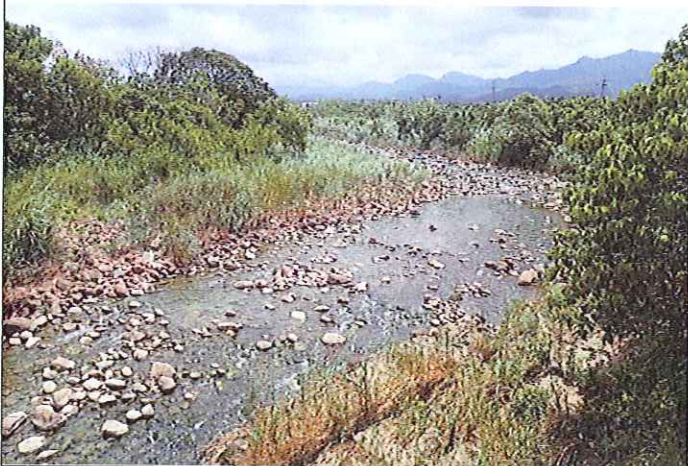
[施工前]

說明：相關溪流水域不斷流並避免因施工而濁度提高。

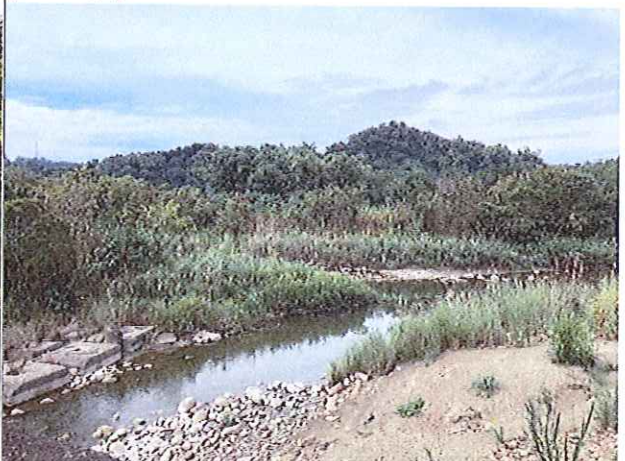
[施工中]

說明：目前施工區段尚未擾動到龍神橋周邊。

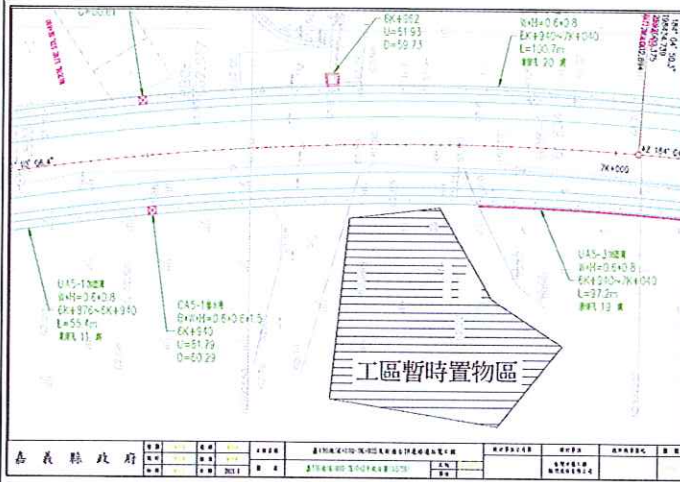
[施工前]

日期：2022/8/9 生態團隊節錄自設計圖中
說明：相關區域規劃標示於施工計畫中。

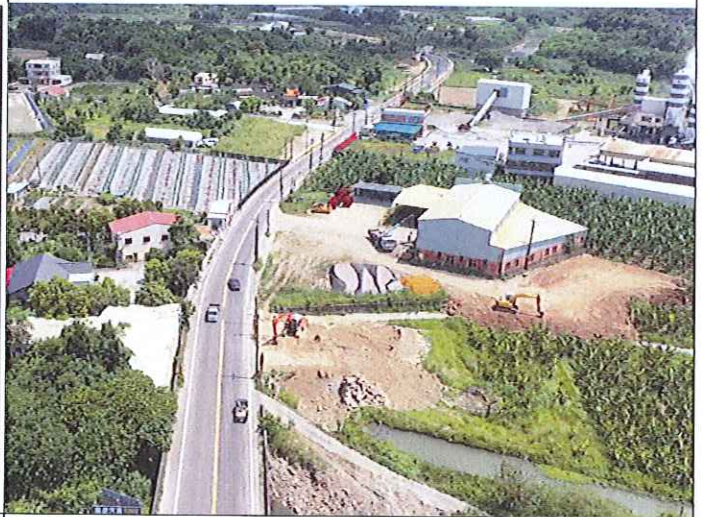
[施工中]

日期：2022/9/29 施工廠商拍攝
說明：旭鋒公司於6K+950右側整地後設立工區暫時置物區。

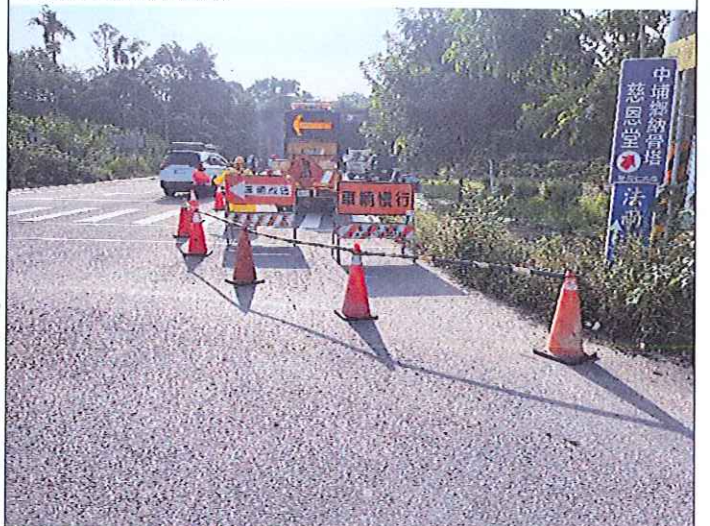
[施工前]

日期：按一下或點選以輸入日期。生態團隊拍攝
說明：明確標示、圈圍工區，限制機具、人員於區外活動，減少工區外的擾動，亦提升用路人安全。

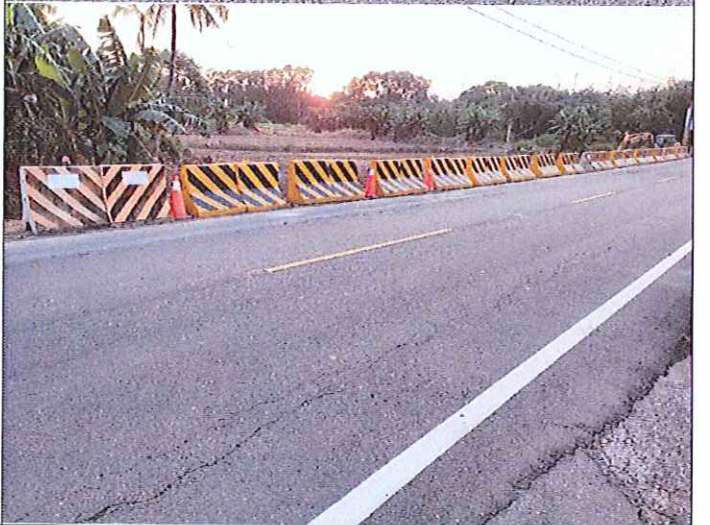
日期：2022/9/29 施工廠商拍攝
說明：工區圈圍，以免用路人誤入工區發生危險。
