嘉139線5K+100~9K+925及銜接台18連絡道拓寬工程

生態保育措施自主檢查表

表號：01 檢查日期：2022/4/27
 施工進度：4.46% 預定完工日期：2023/12/20

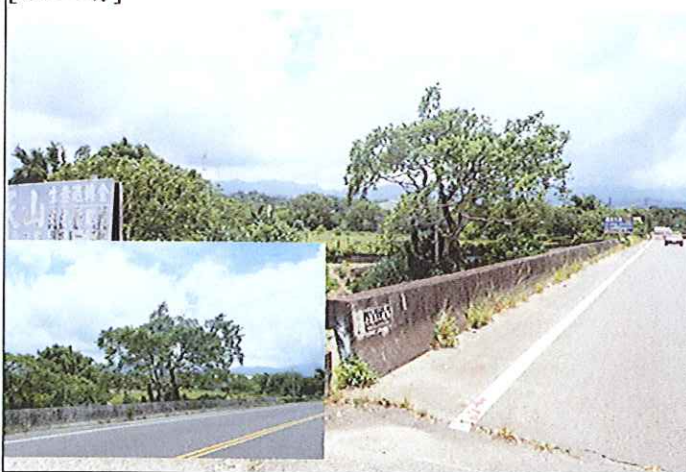
1.保全赤蘭二號橋上游側左岸橋旁兩棵山黃麻	
<p>[施工前]</p>

<p>[施工中]</p>
<p>日期：2022/7/18生態團隊拍攝 說明：兩棵山黃麻位於赤蘭二號橋上游側左岸之橋旁處，應予以明確圈圍、保全不擾動。</p>	<p>日期：按一下或點選以輸入日期。施工廠商拍攝 說明：目前施工集中於0K及7K處，尚未擾動到赤蘭溪二號橋周邊。</p>
2.保全龍潭橋旁小山丘及椽果樹數棵。	
<p>[施工前]</p>

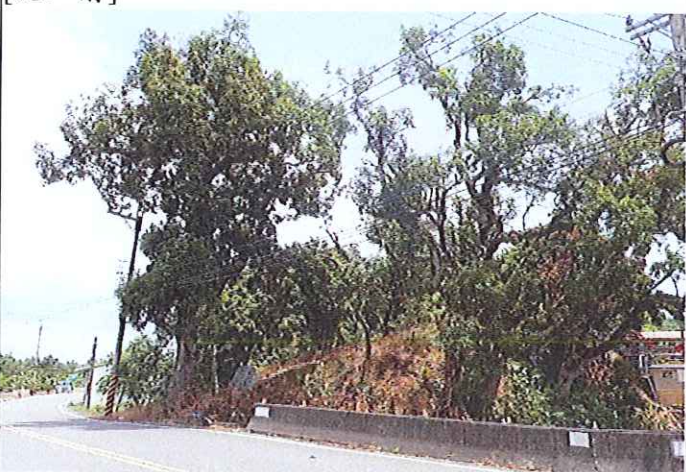
<p>[施工中]</p>
<p>日期：2022/7/18生態團隊拍攝 說明：保全龍潭橋旁小山丘及其上椽果樹數棵並針對臨路的植株進行植栽保護(如黑網包覆基部)。</p>	<p>日期：按一下或點選以輸入日期。施工廠商拍攝 說明：目前施工集中於0K及7K處，尚未擾動到龍潭橋周邊。</p>
3.橋梁改建之水域不斷流並避免濁度提高。	
<p>[施工前]</p>

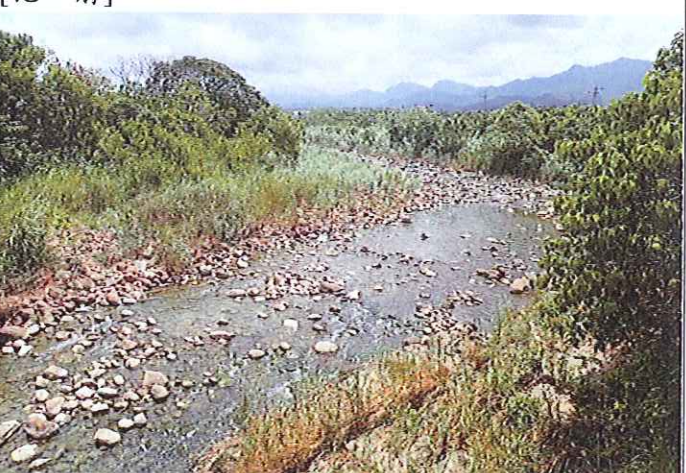
<p>[施工中]</p>
<p>日期：2022/7/18生態團隊拍攝 說明：相關溪流水域不斷流並避免因施工而濁度提高。</p>	<p>日期：按一下或點選以輸入日期。施工廠商拍攝 說明：目前施工集中於0K及7K處，尚未擾動到龍神橋周邊。</p>

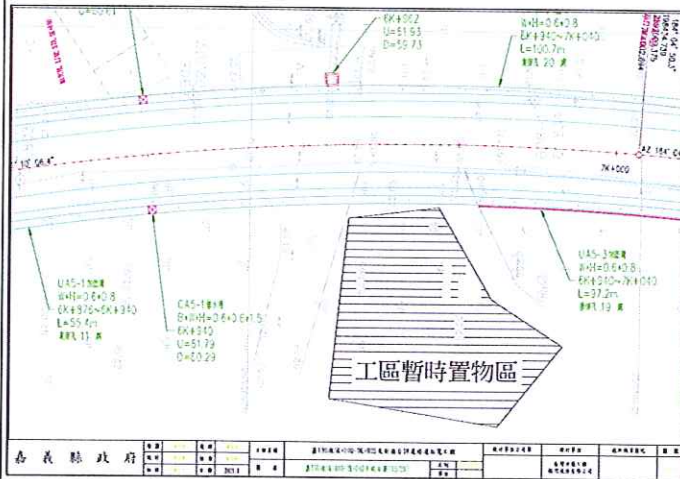
4. 施工便道、料區、土方暫置區等，應優先使用既有設施、區域並標示於施工計畫中。

日期：2022/8/9 生態團隊節錄自設計圖中
說明：相關區域規劃標示於施工計畫中。

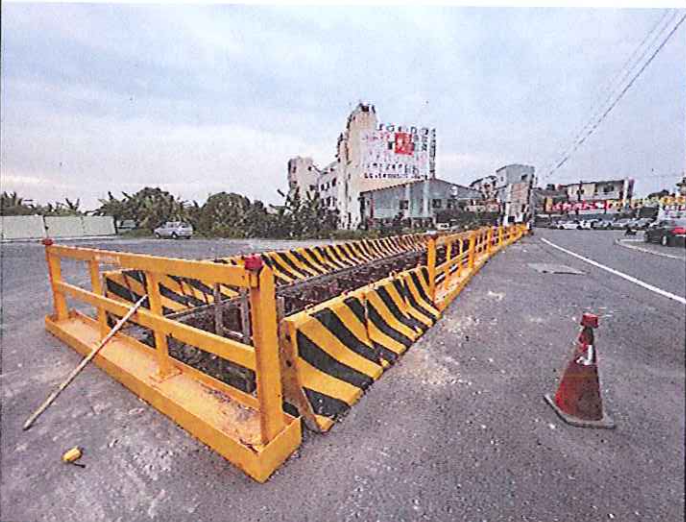
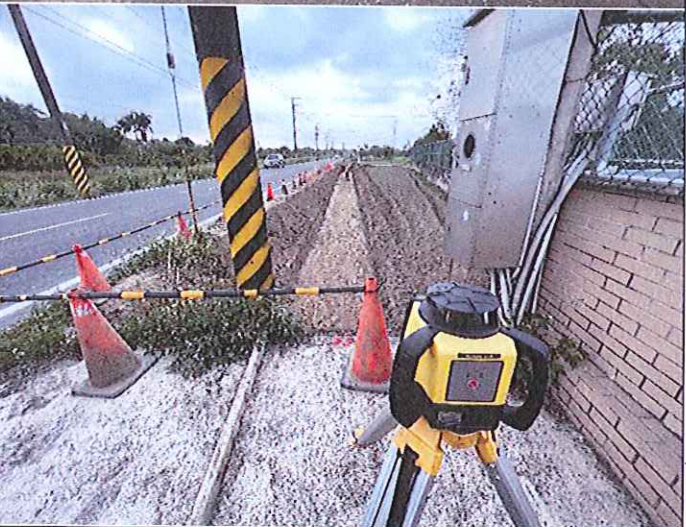
日期：2022/4/27 施工廠商拍攝
說明：工區圈圍，以免用路人誤入工區發生危險。
