# 嘉139線5K+100~9K+925及銜接台18連絡道拓寬工程

## 生態保育措施自主檢查表

表號：05      檢查日期：2022/8/31

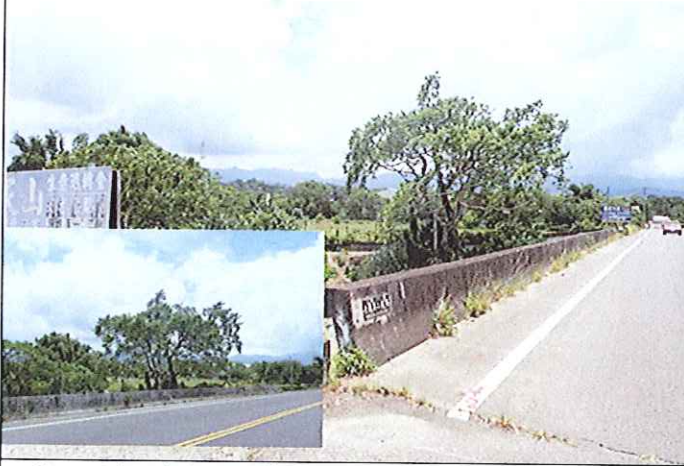
[施工前]

日期：2022/7/18 生態團隊拍攝  
說明：兩棵山黃麻位於赤蘭二號橋上游側左岸之橋旁處，應予以明確圈圍、保全不擾動。

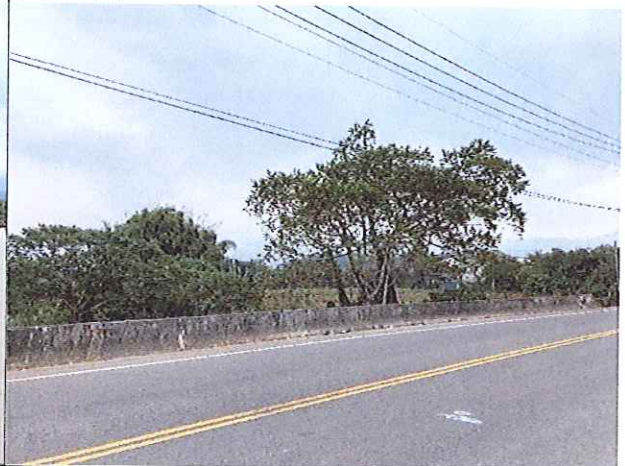
[施工中]

日期：2022/8/31 施工廠商拍攝  
說明：該區域未受擾動，保全對象狀況良好。

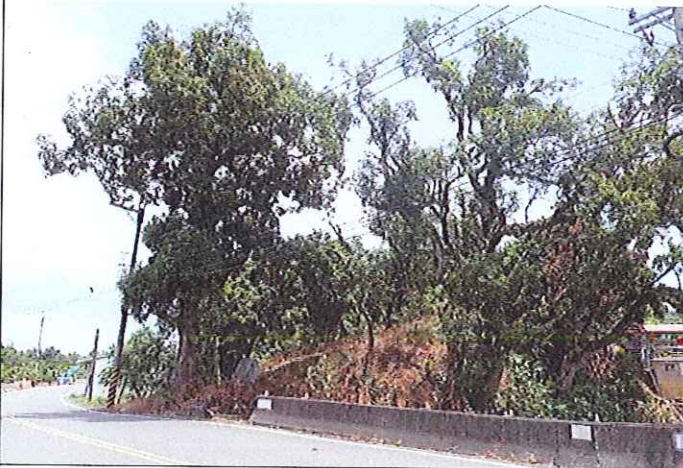
[施工前]

日期：2022/7/18 生態團隊拍攝  
說明：保全龍潭橋旁小山丘及其上檬果樹數棵並針對臨路的植株進行植栽保護(如黑網包覆基部)。

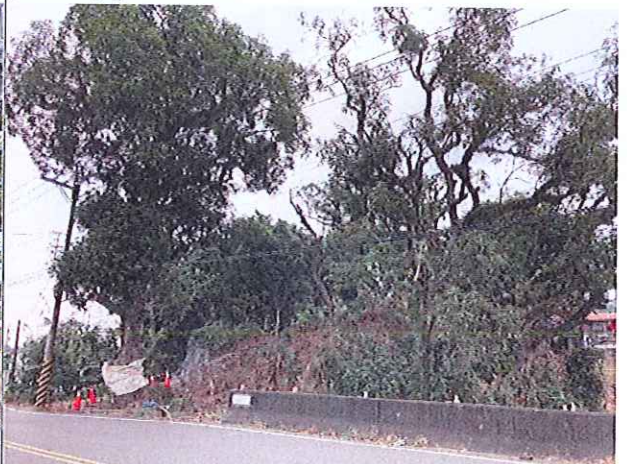
[施工中]

日期：2022/8/31 施工廠商拍攝  
說明：該區域未受擾動，保全對象狀況良好。

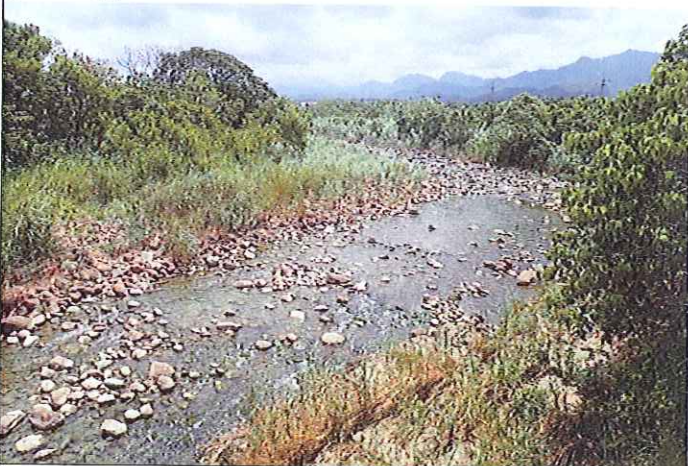
[施工前]

日期：2022/7/18 生態團隊拍攝  
說明：相關溪流水域不斷流並避免因施工而濁度提高。

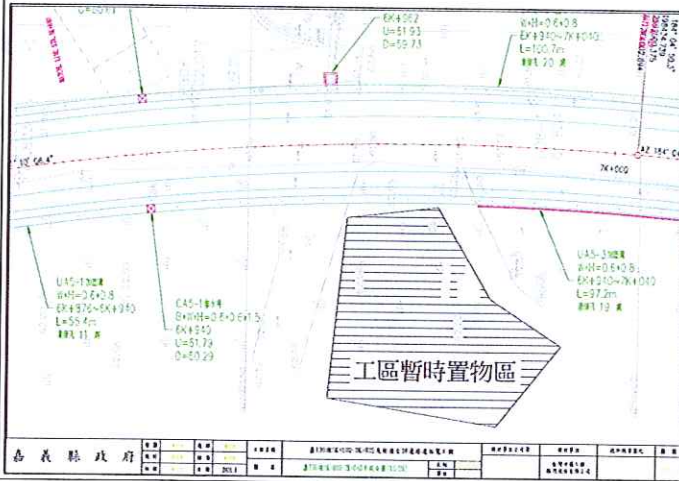
[施工前]

日期：2022/8/9生態團隊節錄自設計圖中  
說明：相關區域規劃標示於施工計畫中。

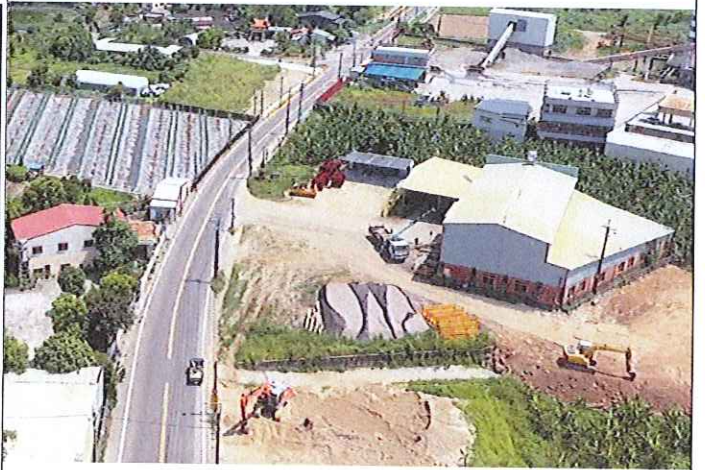
[施工中]

日期：2022/8/31施工廠商拍攝  
說明：旭鋒公司於6K+950右側整地後設立工區暫時置物區。

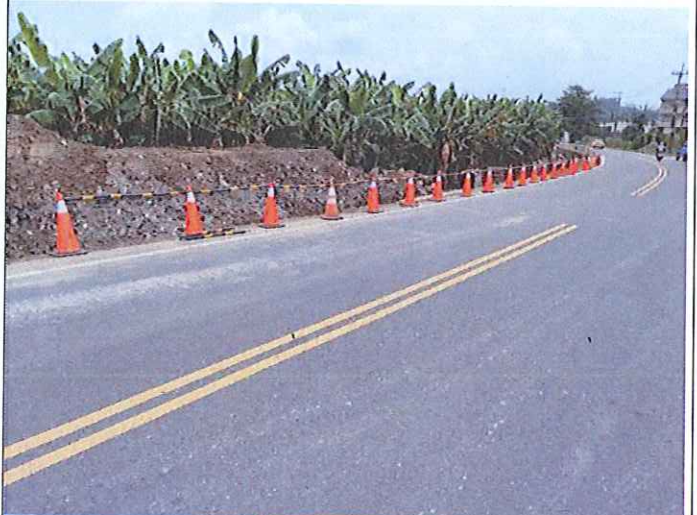
日期：按一下或點選以輸入日期。生態團隊拍攝  
說明：明確標示、圈圍工區，限制機具、人員於區外活動，減少工區外的擾動，亦提升用路人安全。

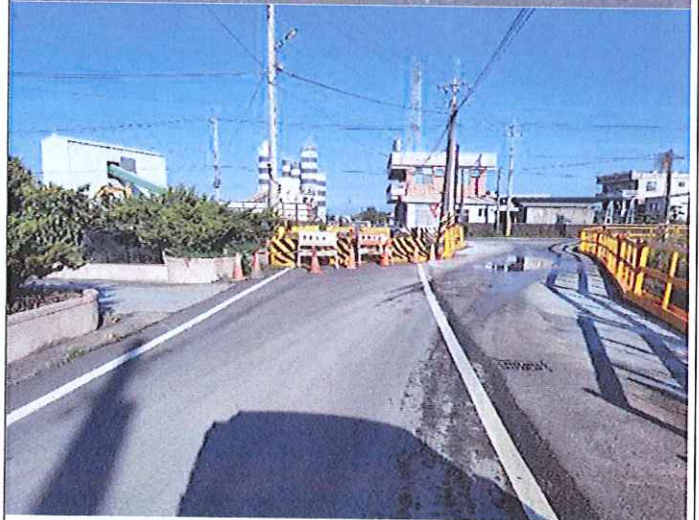
日期：2022/8/31施工廠商拍攝  
說明：工區圈圍，以免用路人誤入工區發生危險。
