嘉139線5K+100~9K+925及銜接台18連絡道拓寬工程

生態保育措施自主檢查表

表號：07 檢查日期：2022/10/27
 施工進度：21.77% 預定完工日期：2023/12/27

生態檢核施工階段照片及說明

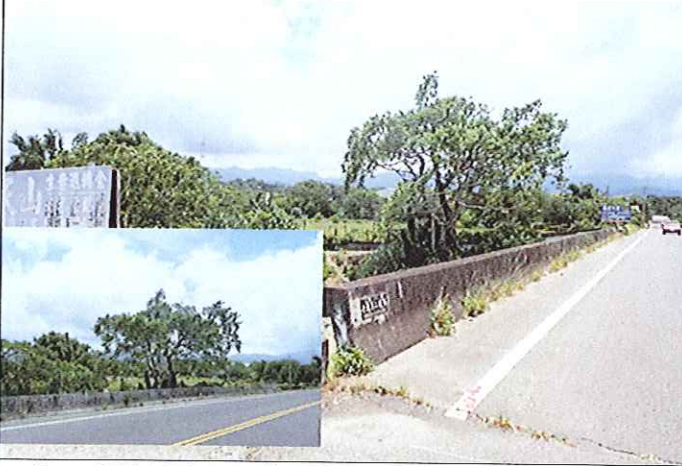
[施工前]

日期：2022/7/18生態團隊拍攝

說明：兩棵山黃麻位於赤蘭二號橋上游側左岸之橋旁處，應予以明確圈圍、保全不擾動。

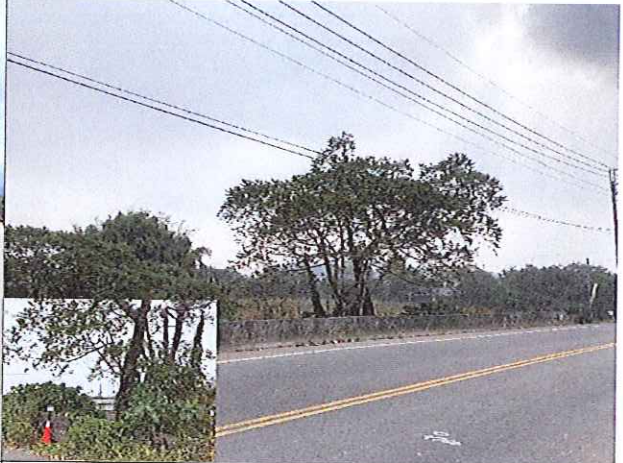
[施工中]

日期：2022/10/27施工廠商拍攝

說明：該區域未受擾動，保全對象狀況良好。

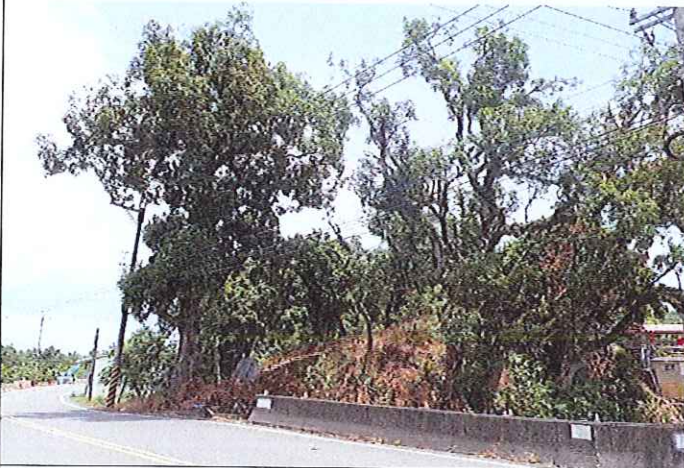
[施工前]

日期：2022/7/18生態團隊拍攝

說明：保全龍潭橋旁小山丘及其上檬果樹數棵並針對臨路的植株進行植栽保護(如黑網包覆基部)。

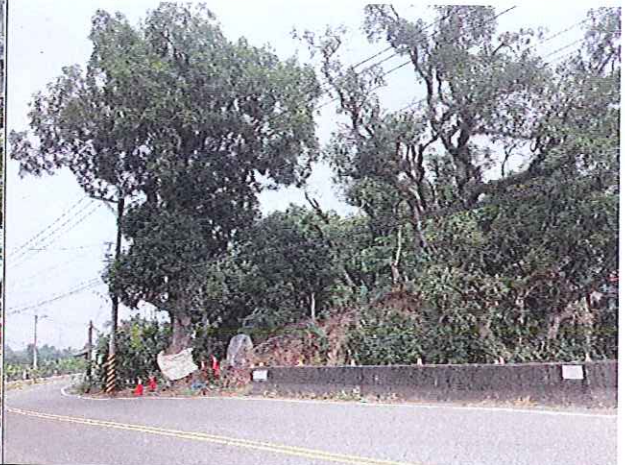
[施工中]

日期：2022/10/27施工廠商拍攝

說明：該區域未受擾動，保全對象狀況良好。

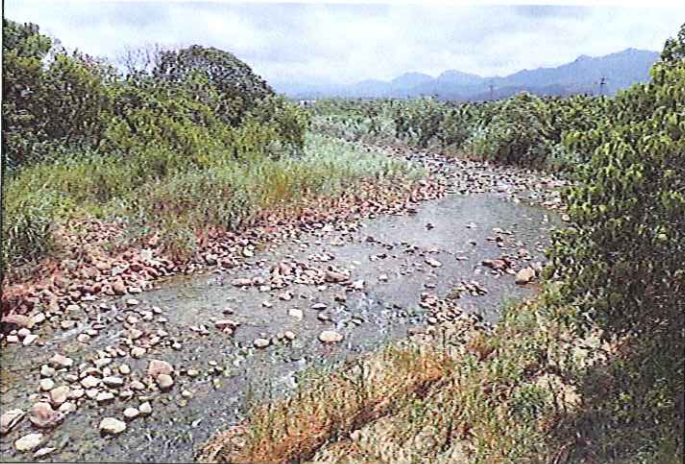
[施工前]

日期：2022/7/18生態團隊拍攝

說明：相關溪流水域不斷流並避免因施工而濁度提高。

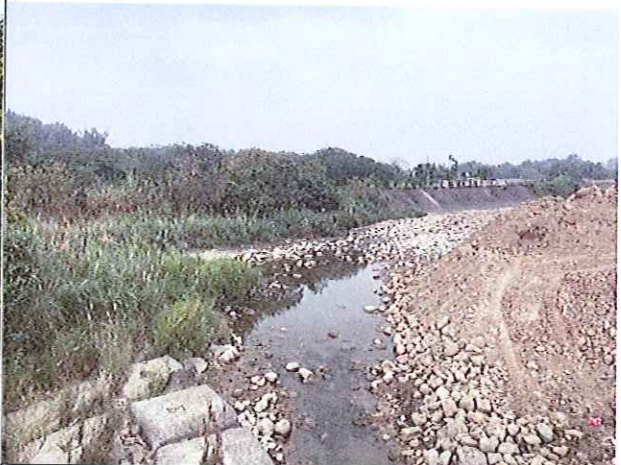
[施工中]

日期：2022/10/27施工廠商拍攝

說明：刻正執行鄰近路段工項，利用該河段高灘地作為土方暫置區域，未影響水域環境。

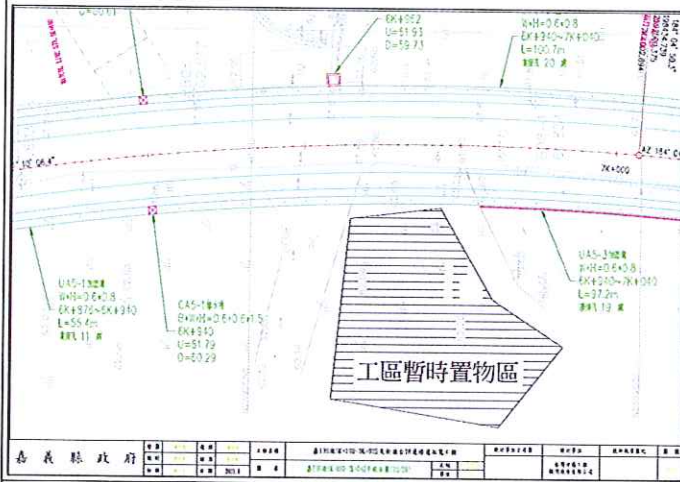
[施工前]

日期：2022/8/9 生態團隊節錄自設計圖中
說明：相關區域規劃標示於施工計畫中。

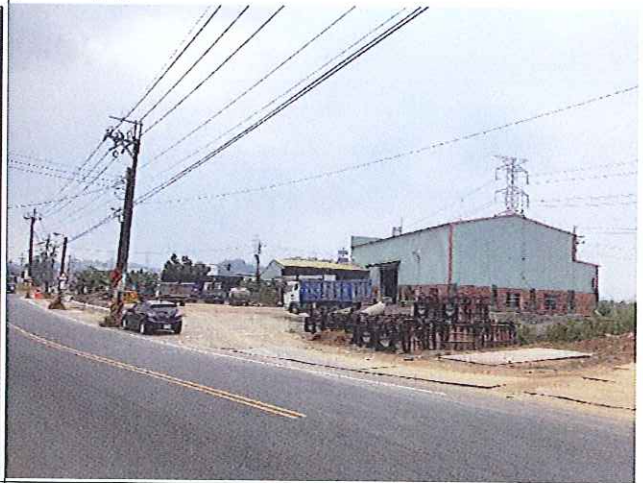
[施工中]

日期：2022/10/27 施工廠商拍攝
說明：旭鋒公司於6K+950右側整地後設立工區暫時置物區。

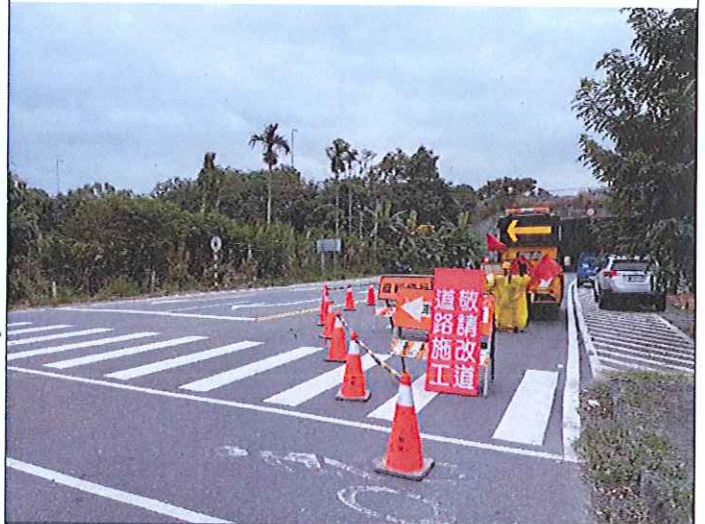
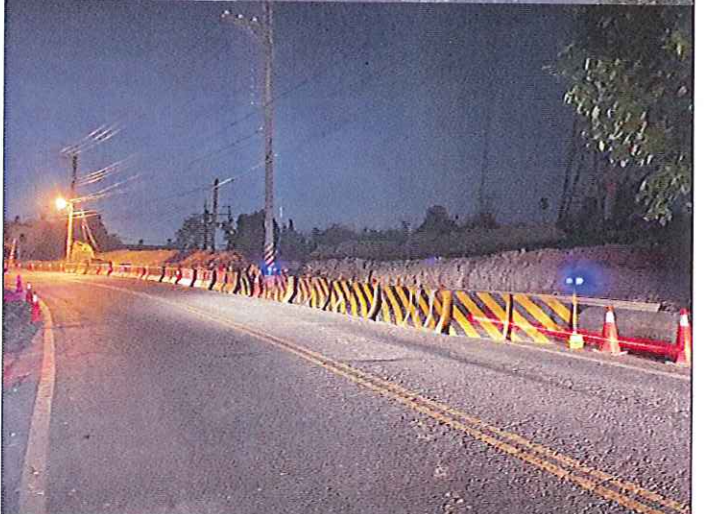
日期：2022/10/27 施工廠商拍攝
說明：工區圈圍，以免用路人誤入工區發生危險。
