施工中生態友善措施自主檢查表

工程名稱				筏子溪環境探索導覽館及周邊地區整體環境改善			
執行機關		臺中市政府水利局		施工廠商		五湖四海營造股份有限公司	
縣市/鄉鎮		台中市南屯區新生里		工區坐標 (TWD97座標)		X : 211556 Y : 2671481	
施工期間		110.2-110.6		檢查日期		109年12月29日(開工前)	
編號	檢查項目及標準			檢查結果		照片	
1	在右岸高灘地營造濕地，提供水域生物棲息及鳥類覓食棲地			<input checked="" type="checkbox"/> 未執行 <input type="checkbox"/> 執行中：進度____% <input type="checkbox"/> 合格 <input type="checkbox"/> 缺失：_____		 	
2	執行濕地營造及環教場域營造時，右岸高度生態敏感區(次生林)未受擾動			<input checked="" type="checkbox"/> 合格 <input type="checkbox"/> 缺失：_____		 	
3	挖深右岸三塊濕地時，既有池中島未受擾動			<input checked="" type="checkbox"/> 合格 <input type="checkbox"/> 缺失：_____

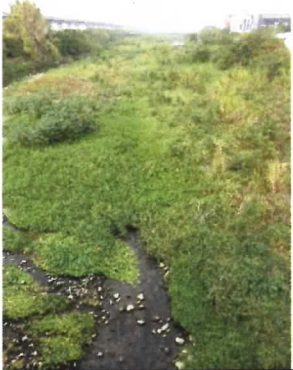
7	在左岸高灘地營造緩流淺潭，主流水可流入緩流淺潭，水路出口亦暢通	<input checked="" type="checkbox"/> 未執行 <input type="checkbox"/> 執行中：進度____% <input type="checkbox"/> 合格 <input type="checkbox"/> 缺失：_____

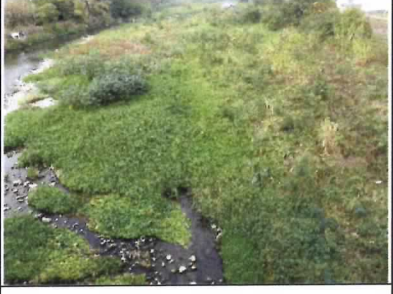
8	在左岸高灘地挖掘小水路及淺潭時，已劃定之高度生態敏感區(尤其是關注物種合子草的生長區域)未受擾動	<input checked="" type="checkbox"/> 合格 <input type="checkbox"/> 缺失：_____

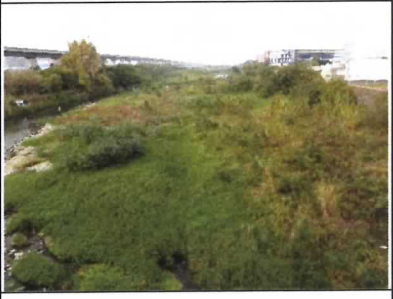
9	在左岸高灘地挖掘小水路及淺潭時，確實配合河床地勢挖掘，減輕對河道的干擾	<input checked="" type="checkbox"/> 未執行 <input type="checkbox"/> 執行中：進度____% <input type="checkbox"/> 合格 <input type="checkbox"/> 缺失：_____	
10	兼作導覽步道的工作通道沒有做硬體固定的結構物，僅用現地資材鋪設	<input checked="" type="checkbox"/> 未執行 <input type="checkbox"/> 執行中：進度____% <input type="checkbox"/> 合格 <input type="checkbox"/> 缺失：_____	
11	左岸濕地旁銀合歡移除	<input checked="" type="checkbox"/> 未執行 <input type="checkbox"/> 執行中：進度____% <input type="checkbox"/> 合格 <input type="checkbox"/> 缺失：_____
