施工中生態友善措施自主檢查表

工程名稱		筏子溪環境探索導覽館及周邊地區整體環境改善	
執行機關		臺中市政府水利局	施工廠商 五湖四海營造股份有限公司
縣市/鄉鎮		台中市南屯區新生里	工區坐標 (TWD97座標) X : 211556 Y : 2671481
施工期間		110.2-110.6	檢查日期 110年4月12日
編號	檢查項目及標準	檢查結果	照片
1	在右岸高灘地營造濕地，提供水域生物棲息及鳥類覓食棲地	<input type="checkbox"/> 未執行 <input type="checkbox"/> 執行中 <input checked="" type="checkbox"/> 合格 <input type="checkbox"/> 缺失：_____	如下圖
 		濕地 A 營造為已陸化濕地 濕地 B 濕地 C	
2	執行濕地營造及環教場域營造時，右岸高度生態敏感區(次生林)未受擾動	<input checked="" type="checkbox"/> 合格 <input type="checkbox"/> 缺失：_____	如下圖
 		濕地 A 次生林 濕地 B 次生林 濕地 C 次生林	
3	挖深右岸三塊濕地時，既有池中島未受擾動	<input checked="" type="checkbox"/> 合格 <input type="checkbox"/> 缺失：_____	如下圖

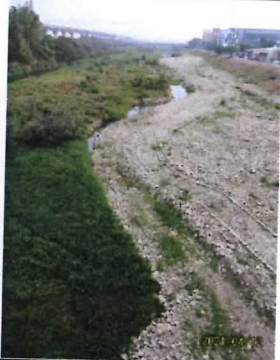
4	挖深右岸濕地時，表層20 - 30公分之表土確實另外放置	<input type="checkbox"/> 未執行 <input type="checkbox"/> 執行中：進度____% <input type="checkbox"/> 合格 <input type="checkbox"/> 缺失：_____	變更濕地營造方式，不需挖深，亦無表土保存之需求
5	表土暫置時，確實覆蓋黑色防塵網	<input type="checkbox"/> 未執行 <input type="checkbox"/> 合格 <input type="checkbox"/> 缺失：_____	變更濕地營造方式，不需挖深，亦無表土保存之需求
6	表土回填時，將表土平鋪於填置區的最表層	<input type="checkbox"/> 未執行 <input type="checkbox"/> 執行中：進度____% <input type="checkbox"/> 合格 <input type="checkbox"/> 缺失：_____	變更濕地營造方式，不需挖深，亦無表土保存之需求
7	在左岸高灘地營造緩流淺潭，主流水可流入緩流淺潭，水路出口亦暢通	<input type="checkbox"/> 未執行 <input checked="" type="checkbox"/> 執行中：進度90% <input type="checkbox"/> 合格 <input type="checkbox"/> 缺失：_____

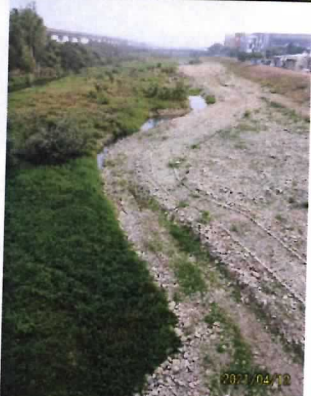
8	在左岸高灘地挖掘小水路及淺潭時，已劃定之高度生態敏感區(尤其是關注物種合子草的生長區域)未受擾動	<input checked="" type="checkbox"/> 合格 <input type="checkbox"/> 缺失：_____	 
9	在左岸高灘地挖掘小水路及淺潭時，確實配合河床地勢挖掘，減輕對河道的干擾	<input type="checkbox"/> 未執行 <input type="checkbox"/> 執行中 <input checked="" type="checkbox"/> 合格 <input type="checkbox"/> 缺失：_____

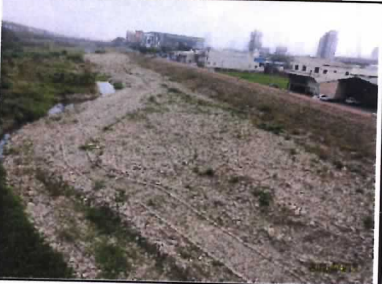
10	兼作導覽步道的工作通道沒有做硬體固定的結構物，僅用現地資材鋪設	<input type="checkbox"/> 未執行 <input type="checkbox"/> 執行中 <input checked="" type="checkbox"/> 合格 <input type="checkbox"/> 缺失：_____

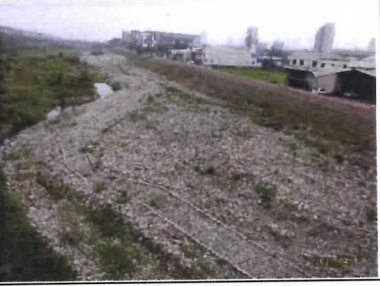
11	左岸濕地旁銀合歡移除	<input type="checkbox"/> 未執行 <input type="checkbox"/> 執行中：進度____% <input checked="" type="checkbox"/> 合格 <input type="checkbox"/> 缺失：_____

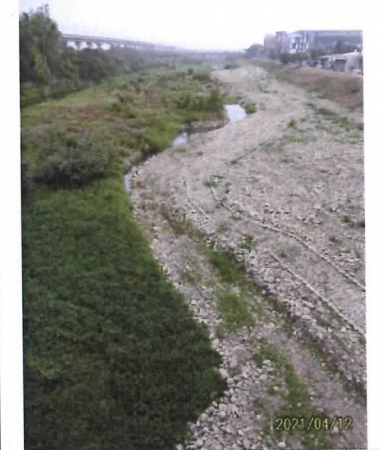
13	堤內高灘地之施工便道及開挖範圍無超過設計圖預設之範圍	<input checked="" type="checkbox"/> 合格 <input type="checkbox"/> 缺失：_____

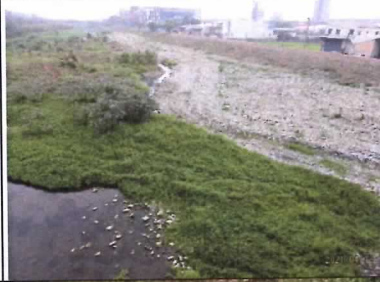
14	工程廢棄物與施工中產生之一般性垃圾皆妥善清運，無遺留於河道範圍內	<input checked="" type="checkbox"/> 合格 <input type="checkbox"/> 缺失：_____

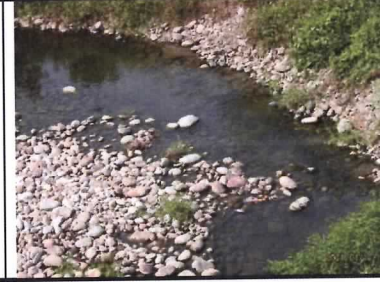
15	機具無擾動溪水、無影響水質	<input checked="" type="checkbox"/> 合格 <input type="checkbox"/> 缺失：_____
