110年3月

### 施工中生態友善措施自主檢查表

工程名稱		筏子溪環境探索導覽館及周邊地區整體環境改善	
執行機關		臺中市政府水利局	施工廠商 五湖四海營造股份有限公司
縣市/鄉鎮		台中市南屯區新生里	工區坐標 (TWD97座標) X: 211556 Y: 2671481
施工期間		110.2-110.6	檢查日期 110年3月16日
編號	檢查項目及標準	檢查結果	照片
1	在右岸高灘地營造濕地，提供水域生物棲息及鳥類覓食棲地	<input type="checkbox"/> 未執行 <input checked="" type="checkbox"/> 執行中：進度70% <input type="checkbox"/> 合格 <input type="checkbox"/> 缺失：_____	如下圖

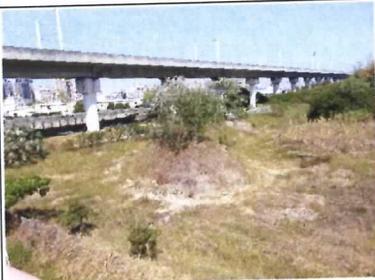
濕地 A 營造為已陸化濕地	濕地 B 以壓路機做不透水處理	濕地 C 未做不透水處理
2	執行濕地營造及環教場域營造時，右岸高度生態敏感區(次生林)未受擾動	<input checked="" type="checkbox"/> 合格 <input type="checkbox"/> 缺失：_____	如下圖

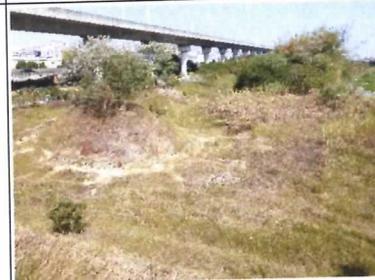
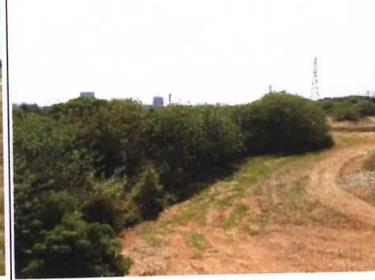
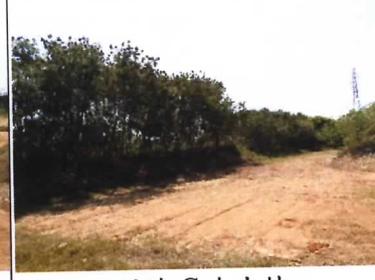
濕地 A 次生林	濕地 B 次生林	濕地 C 次生林
3	挖深右岸三塊濕地時，既有池中島未受擾動	<input checked="" type="checkbox"/> 合格 <input type="checkbox"/> 缺失：_____

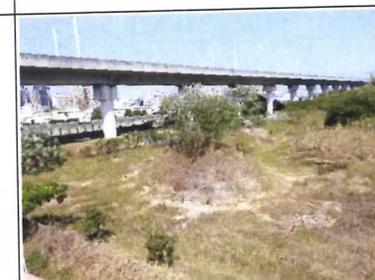
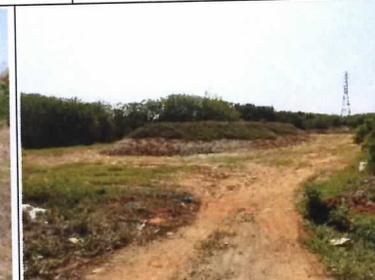
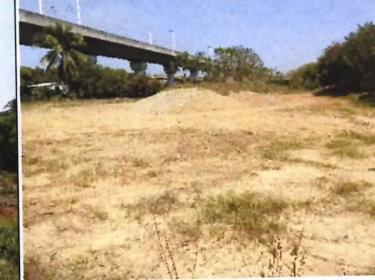
濕地 A 池中島	濕地 B 池中島	濕地 C 池中島

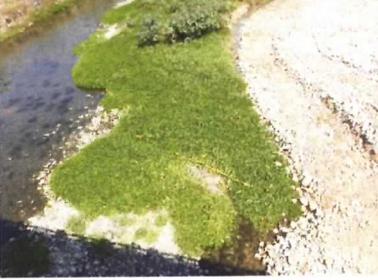
8	在左岸高灘地挖掘小水路及淺潭時，已劃定之高度生態敏感區(尤其是關注物種合子草的生長區域)未受擾動	<input checked="" type="checkbox"/> 合格 <input type="checkbox"/> 缺失：_____

<p data-bbox="1050 1249 1305 1283">確實劃設範圍並保留</p>
9	在左岸高灘地挖掘小水路及淺潭時，確實配合河床地勢挖掘，減輕對河道的干擾	<input type="checkbox"/> 未執行 <input type="checkbox"/> 執行中：進度____% <input checked="" type="checkbox"/> 合格 <input type="checkbox"/> 缺失：_____

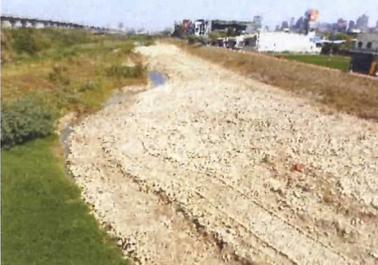
10	兼作導覽步道的工作通道沒有做硬體固定的結構物，僅用現地資材鋪設	<input type="checkbox"/> 未執行 <input checked="" type="checkbox"/> 執行中：進度80% <input type="checkbox"/> 合格 <input type="checkbox"/> 缺失：_____

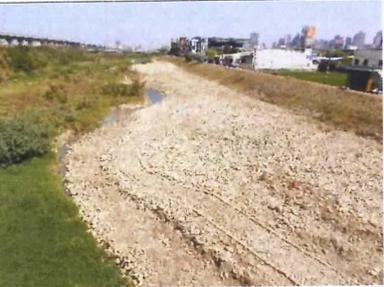
11	左岸濕地旁銀合歡移除	<input type="checkbox"/> 未執行 <input type="checkbox"/> 執行中：進度____% <input checked="" type="checkbox"/> 合格 <input type="checkbox"/> 缺失：_____

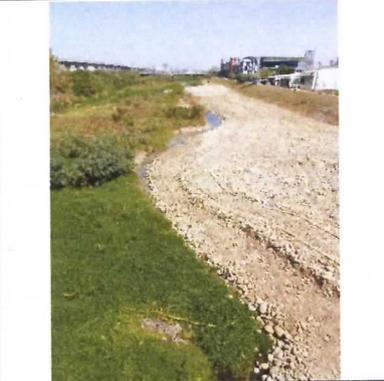
12	在高灘地及筏子溪周邊設導覽牌及導覽路線指示牌	<input checked="" type="checkbox"/> 未執行 <input type="checkbox"/> 執行中：進度____% <input type="checkbox"/> 合格 <input type="checkbox"/> 缺失：_____	
13	堤內高灘地之施工便道及開挖範圍無超過設計圖預設之範圍	<input checked="" type="checkbox"/> 合格 <input type="checkbox"/> 缺失：_____

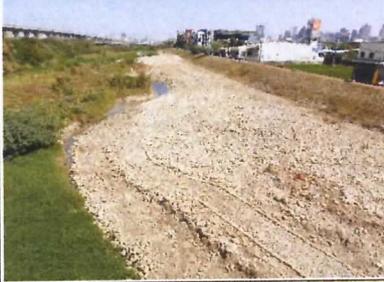
14	工程廢棄物與施工中產生之一般性垃圾皆妥善清運，無遺留於河道範圍內	<input checked="" type="checkbox"/> 合格 <input type="checkbox"/> 缺失：_____

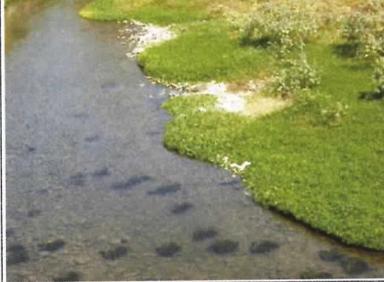
15	機具無擾動溪水、無影響水質	<input checked="" type="checkbox"/> 合格 <input type="checkbox"/> 缺失：_____
