生態友善措施自主檢查表

填表日期：113 年 5 月 22 日

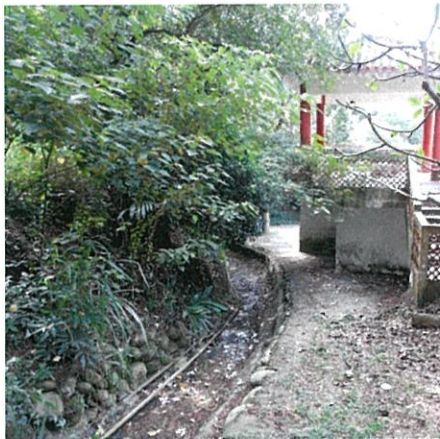
[施工前]

說明：湧泉棲地水質乾淨

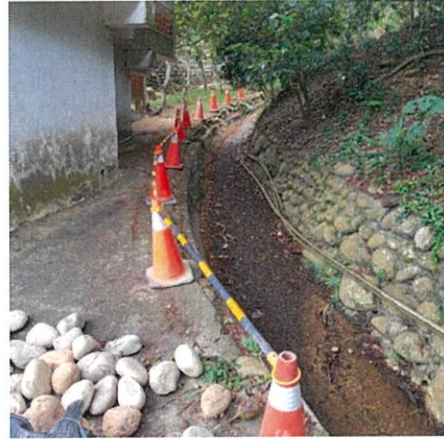
[施工階段]

說明：湧泉棲地保護良好

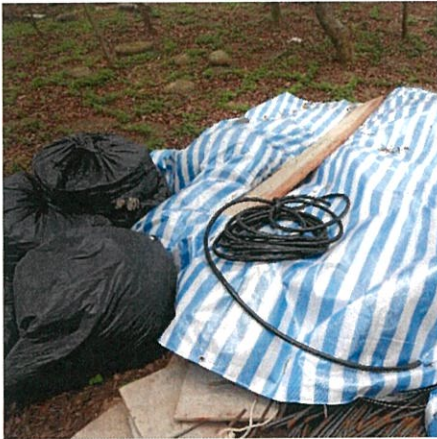
日期：民國 年 月 日 說明：避免吸引遊蕩犬隻聚集感染	日期：民國 113 年 5 月 15 日 說明：廚餘及廢棄物集中處理
