北中林排水榮通橋下游段治理暨橋梁改建工程

生態檢核施工階段 每月施工情形追蹤(113.1)

執行單位：磐誠工程顧問股份有限公司

編製日期：中華民國 113 年 2 月

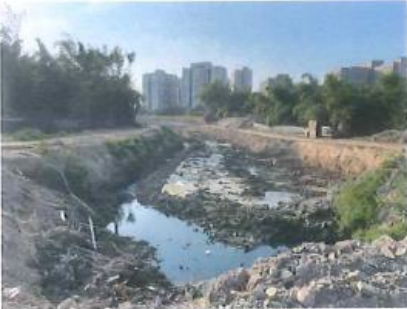
項目	項次	檢查項目	執行結果		尚未執行
			合格	不合格	
生態 保育 措施	4	【減輕】護岸以坡度1:1.25緩坡化設置			✓
		實際檢查情形： 尚未施作

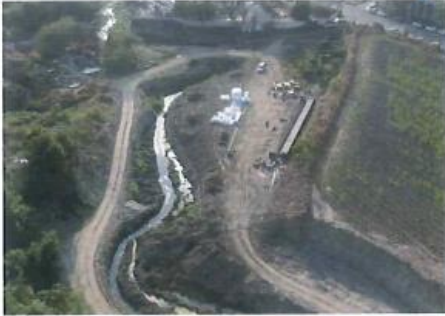
拍攝日期：	113.1.31	
項目	項次	檢查項目	執行結果		尚未執行
			合格	不合格	
生態 保育 措施	5	【減輕】設置2處(OK+90、OK+150)動物逃生坡道			✓
		實際檢查情形： 尚未施作

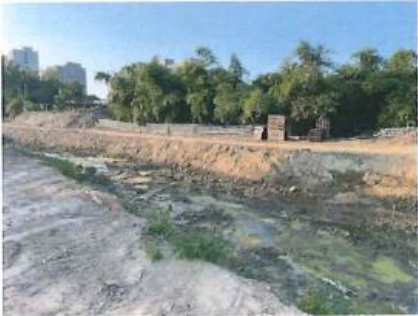
拍攝日期：	113.1.31	
項目	項次	檢查項目	執行結果		尚未執行
			合格	不合格	
生態 保育 措施	6	【減輕】鋪排塊石設置生態溝(長度約88.5m及111.6m)·提升生物可利用性			✓
		實際檢查情形： 尚未施作

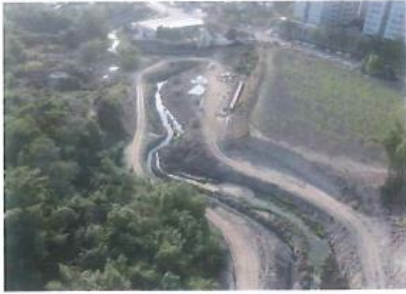
項目	項次	檢查項目	執行結果		尚未執行
			合格	不合格	
生態保育措施	7	【減輕】道路底部埋設生態通道(每5m設置一處)·供生物利用避免路殺情形發生 實際檢查情形：

✓
		尚未施作			
生態保育措施	8	【補償】種植綠竹營造諸羅樹蛙棲地 實際檢查情形：

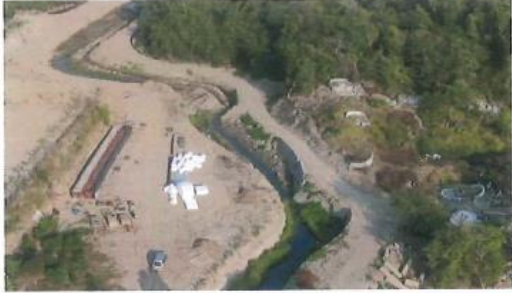
✓
		尚未施作			
生態保育措施	9	【補償】於護岸上部噴植寬度1.6 m、厚度5 cm之植生 實際檢查情形：

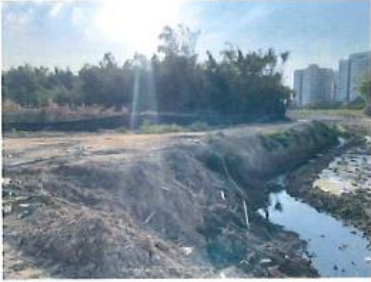
✓
		尚未施作
