# 北中林排水榮通橋下游段治理暨橋梁改建工程

## 生態檢核施工階段 每月施工情形追蹤(113.2)

委託單位：嘉義縣政府

執行單位：磐誠工程顧問股份有限公司

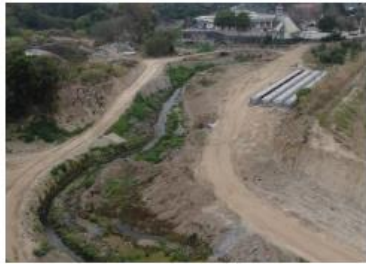
項目	項次	檢查項目	執行結果		尚未執行
			合格	不合格	
生態保育措施	7	【減輕】道路底部埋設生態通道(每5m設置一處)，供生物利用避免路殺情形發生			✓
		實際檢查情形： 尚未施作。

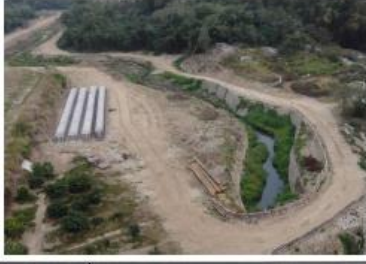
拍攝日期：					
項目	項次	檢查項目	執行結果		尚未執行
生態保育措施	8	【補償】種植綠竹營造諸羅樹蛙棲地			✓
		實際檢查情形： 尚未施作。

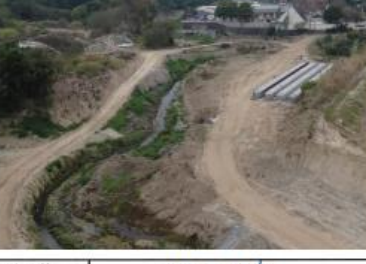
拍攝日期：					
項目	項次	檢查項目	執行結果		尚未執行
生態保育措施	9	【補償】於護岸上部噴植寬度1.6 m、厚度5 cm之植生			✓
		實際檢查情形： 尚未施作。

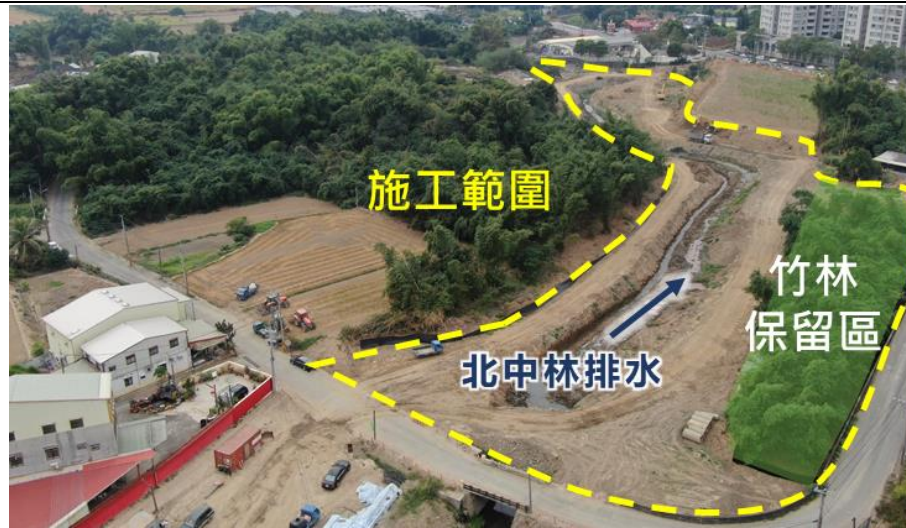
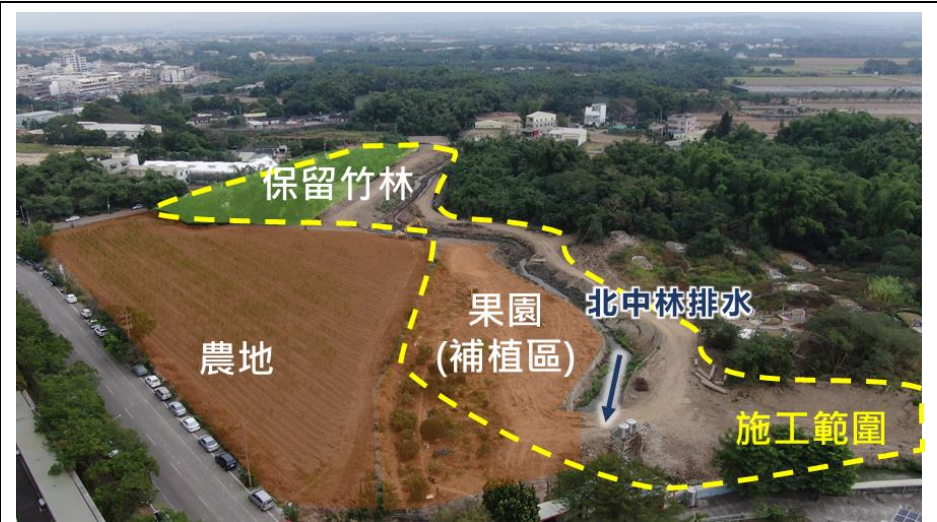
112  
年  
12  
月  
27  
日

本工程因既有排水斷面不足而導致地方發生淹水情事，故藉由治理工程打開渠道範圍，增加通洪斷面，而為保全周邊既有生態環境，本計畫於每月進行施工範圍之追縱，確保非屬施作範圍之環境不受工程影響，比對情形如下，相關施工範圍並未影響非工區環境。
