生態相關意見摘要表

生態團隊(單位/姓名)：山屏資訊

填表日期：111.12.28

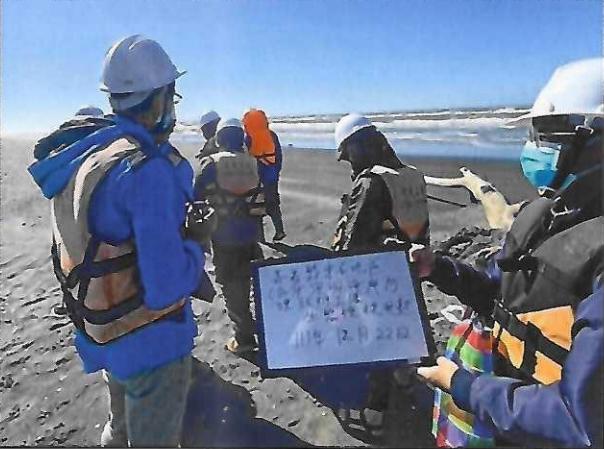
現勘確認施作範圍

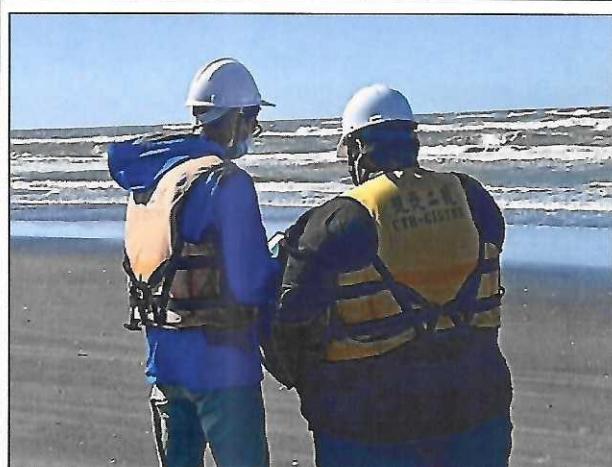
與施工單位確認生態敏感區位

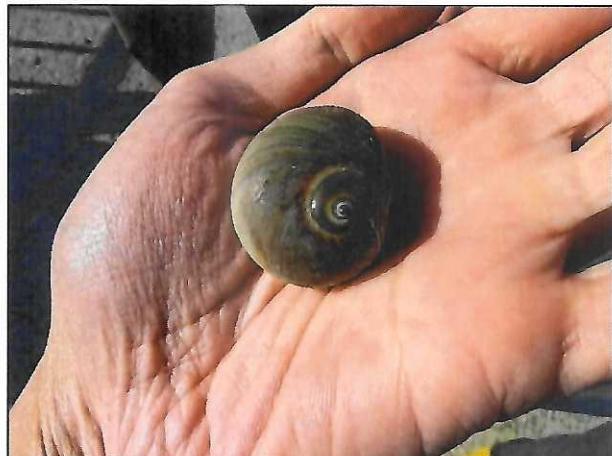
大玉螺採集於外傘頂洲

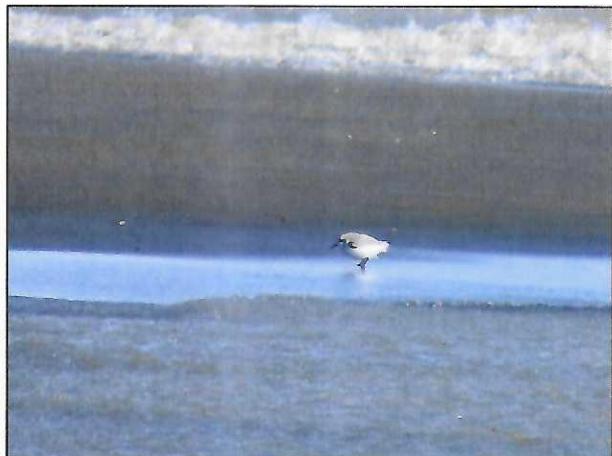
三趾濱鷗於外傘頂洲
