荷苞嶼排水系統-雙溪口支線抽水站治理工程

公共工程生態檢核自評表

附表 C-03 生態專業人員現場勘查紀錄表

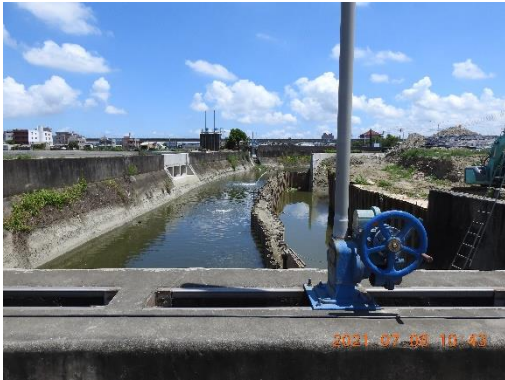
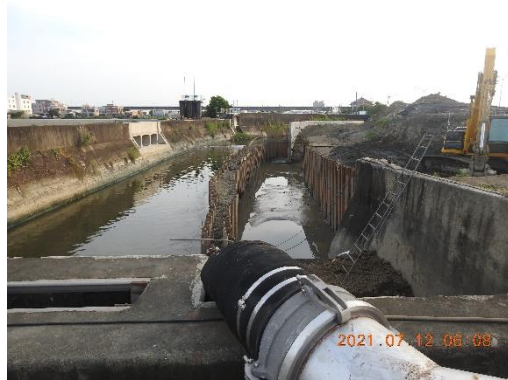
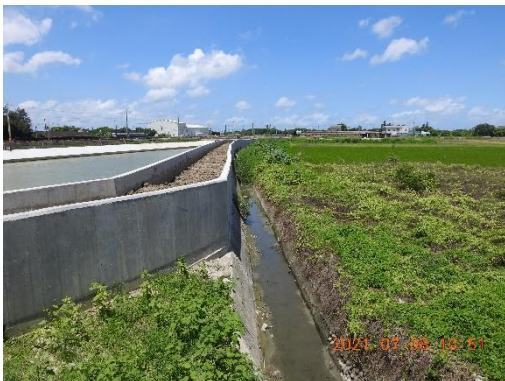
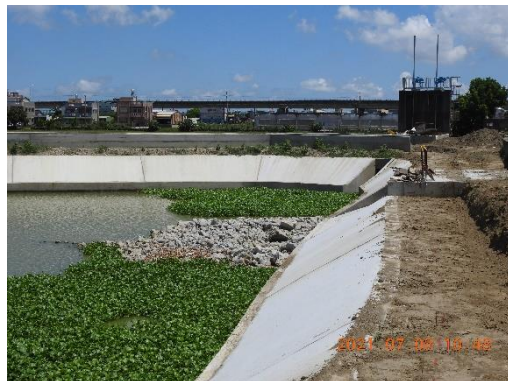
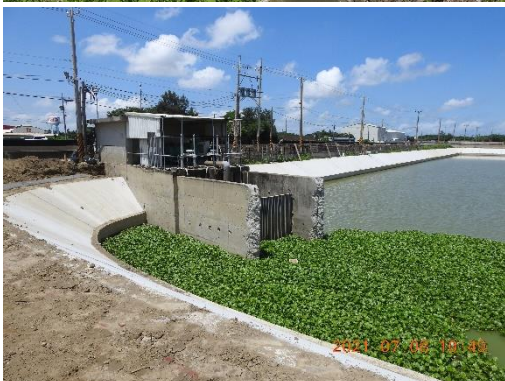
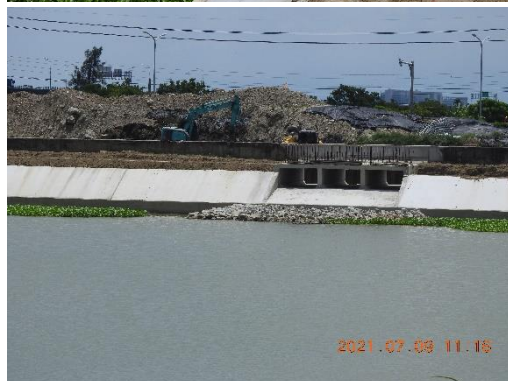
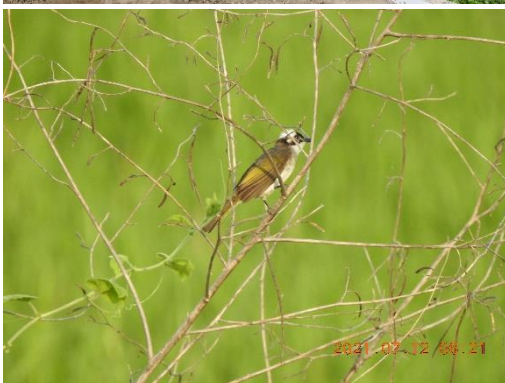
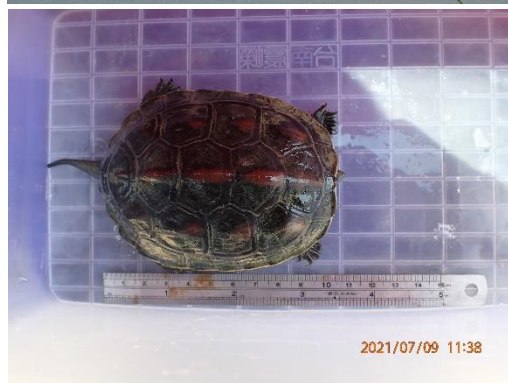
現勘照片

- 陸域棲地評估：現勘期間工程施工中，進度分別為基地東側雙溪口支線左岸護岸鋼筋捆紮與薄板組立，以及滯洪池南側溝渠模板組立施作。基地東側臨台19線中央公路，南側為荷苞嶼排水主幹線，西側與北側則多為農田與荒地。原分布於雙溪口支線渠道右岸果園及草生地因施工需要皆已剷除，荷苞嶼排水右岸施工基地範圍內農田亦已完成滯洪池引道、溢流口與護岸等主要建設。日前梅雨期間雙溪口支線因豪大雨形成溢流，使滯洪池內蓄留水量約達60%，並且有許多布袋蓮與洪水一同由溢流口排入滯洪池中。
- 水域棲地評估：場址東側雙溪口支線水質不佳有明顯異味，水體表面有大量廢棄物及油污，水陸域交界處僅在此區段北側水門邊之護岸坡腳有小面積灘地及短草叢生長覆蓋；滯洪池內因蓄留梅雨季溢流入之雨水，水量充足且有布袋蓮生長覆蓋，但水體透明度偏低、混濁度較高。

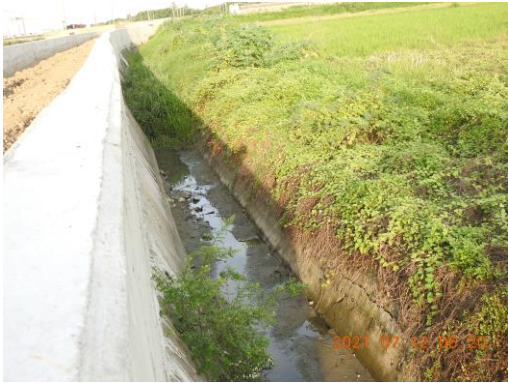
<p>工區東側支流渠道 (拍攝日期 110.7.08)</p>	<p>北側田邊溝渠 (拍攝日期 110.7.08)</p>

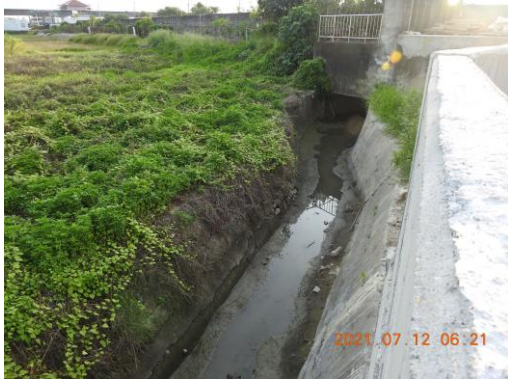
<p>北側溝渠連接舊有水閘門 (拍攝日期 110.07.12)</p>	<p>東側溢流口 (拍攝日期 110.07.09)</p>

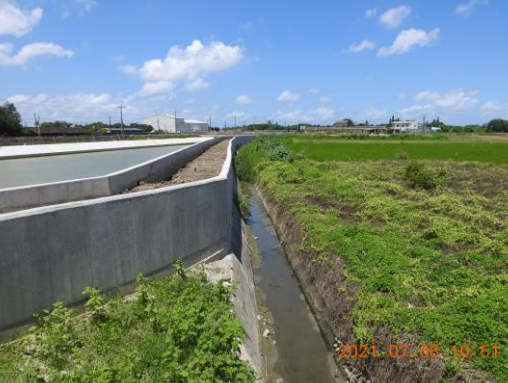
<p>基地北側溝渠。 (拍攝日期 110.07.08)</p>	<p>舊水閘門。 (拍攝日期 110.07.08)</p>
