## 附錄二 施工中生態檢核資料

# 水利工程施工階段生態檢核調查表

工程基本資料			
工程名稱	檳榔橋下游右岸堤防新建工程	主辦機關	臺東縣政府
基地位置	臺東縣卑南鄉賓朗村	設計監造	造齊工程顧問有限公司
座標(TWD97)	X：259273 Y：2523313	施工廠商	偉峻營造有限公司
工程概要	堤防新建工程，共計約434m		工程經費
開工日期	108/04/25	工程期程	300 日曆天
		工程進度	8.78%
現況照片

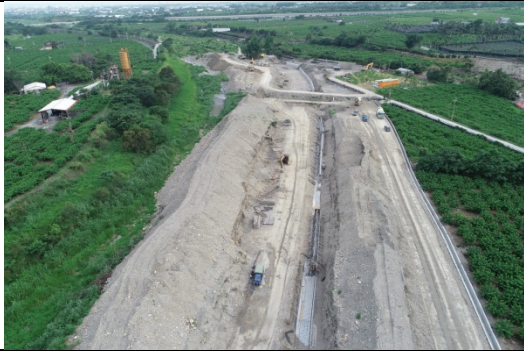
說明：檳榔橋下游河道現況	說明：防汛道路側邊排水施工情形

說明：施工便道現況	說明：檳榔橋下游河道施工現況		
現況說明			
<ol style="list-style-type: none"> <li>1. 施工位置為檳榔橋下游右岸之原本土堤內側，河道內植生茂密，對原河道主流及環境影響不大。</li> <li>2. 靠近檳榔橋之河段仍無水，大致在水利會排水匯流處河道才有水。</li> </ol>			
異常狀況			
0611 豪雨過後，並無發現異常狀況。

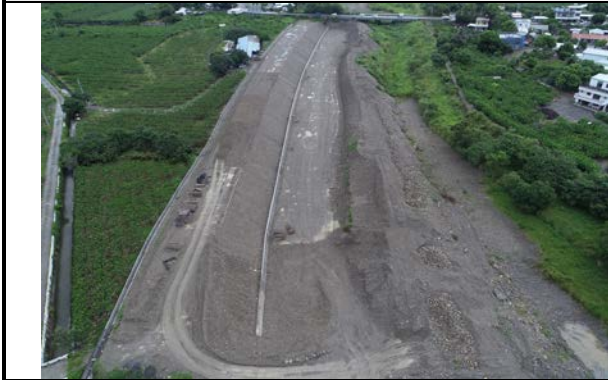
說明：檳榔橋下游河道現況及右岸土堤施工情形

1. 靠近檳榔橋之河段仍無水流，大致在水利會排水匯流處河道才有水，且排水匯流處因施工便道有阻塞情形，可能會影響排水功能。
2. 因近日下雨，水利會排水匯流處因流經施工區域，水較為混濁。
3. 施工區土方堆置高度約為 3 公尺，堆置區擴大至下游便道附近。
4. 因生態調查結果以鳥類居多，施工階段大多已驅離，故對生物的影響不大。

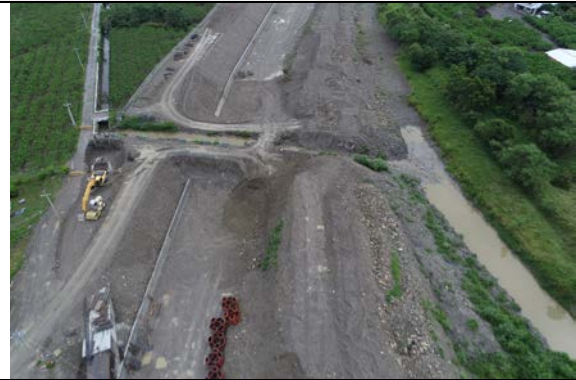
說明：防汛道路側邊排水施工情形

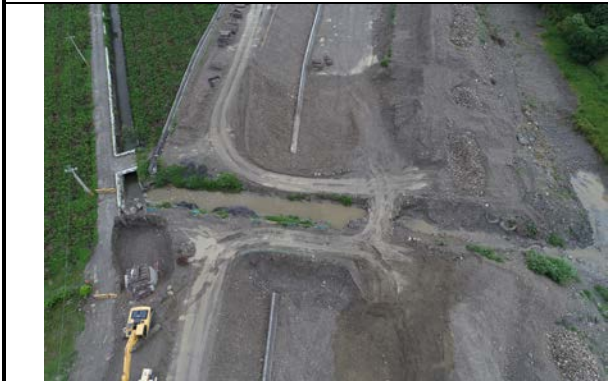
說明：施工便道及水利會排水現況

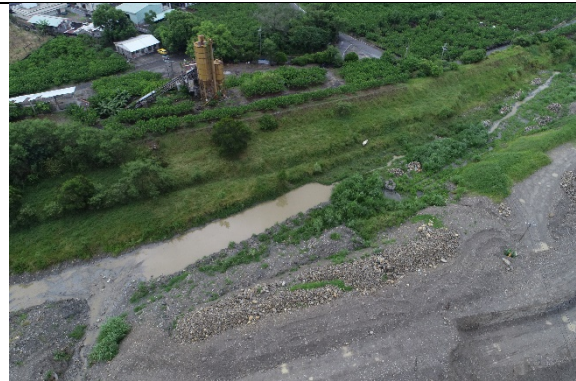
說明：檳榔橋下游河道施工現況

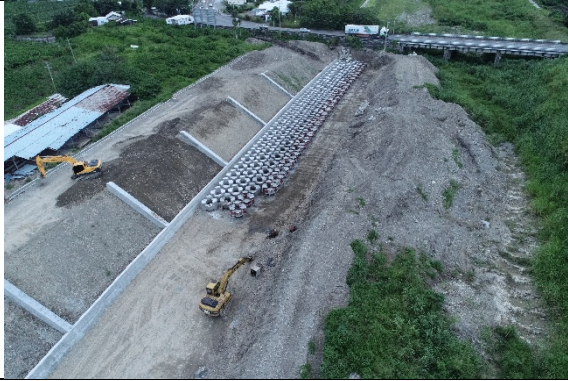
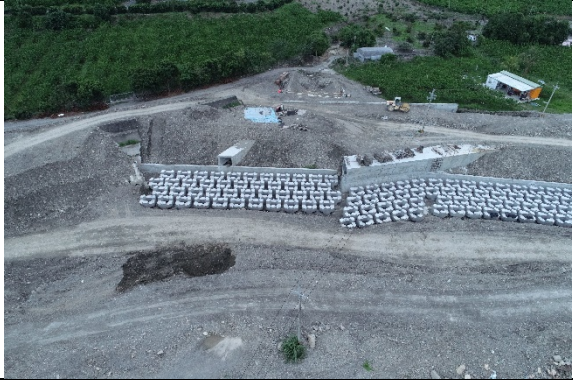
說明：檳榔橋下游現況及右岸土堤施工情形		說明：護腳工施作情形，完程度約 50%

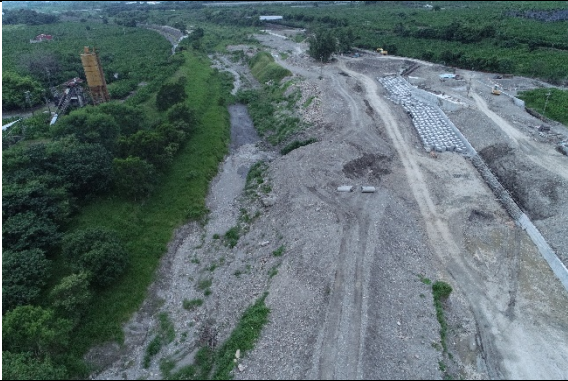
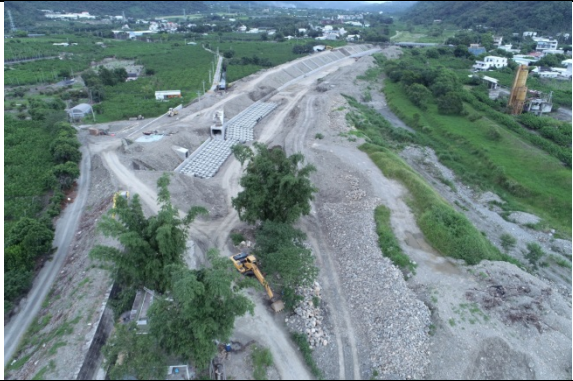
說明：工區內土砂暫置區現況		說明：檳榔橋下游河道目前無水流			
現況說明					
<ol style="list-style-type: none"> <li>1. 近檳榔橋支河段仍無水流，目前因水利會排水正在進行護腳工施作，故水利會排水沒有匯入檳榔橋下游河道。</li> <li>2. 水利會排水匯流處之土砂堆置高度約為 7 公尺。</li> <li>3. 因生態調查結果以鳥類居多，施工階段大多已驅離，故對生物的影響不大。</li> </ol>					
異常狀況					
無異常狀況

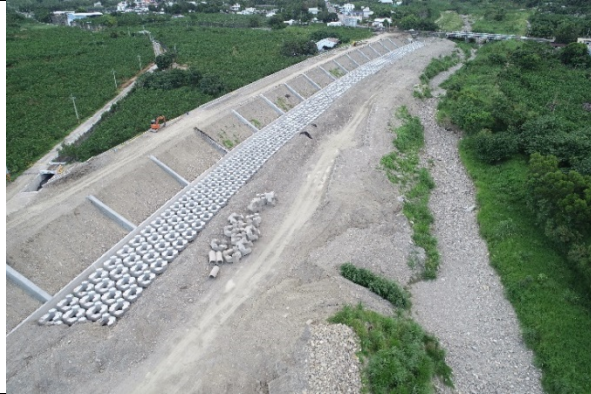
說明：檳榔橋下游河道現況及右岸土堤施工情形

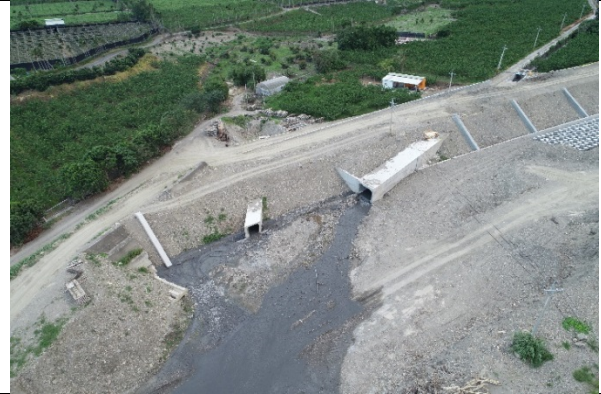
說明：防汛道路側邊排水施工情形

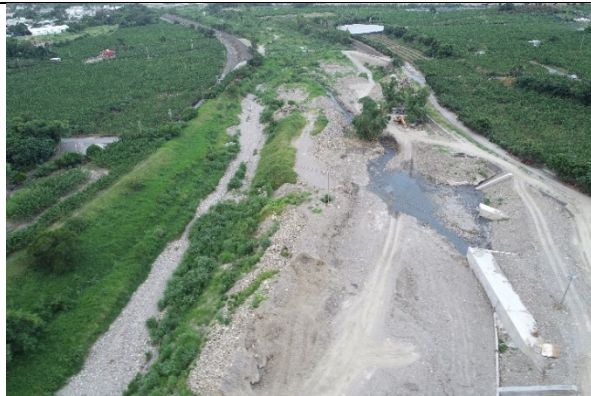
說明：施工範圍與河道範圍現況

1. 施工現場土堤砂石覆蓋約為拓寬後河道的 2/3，僅保留原有河道部分。
2. 因生態調查結果以鳥類居多，施工階段大多已驅離，故對生物的影響不大。

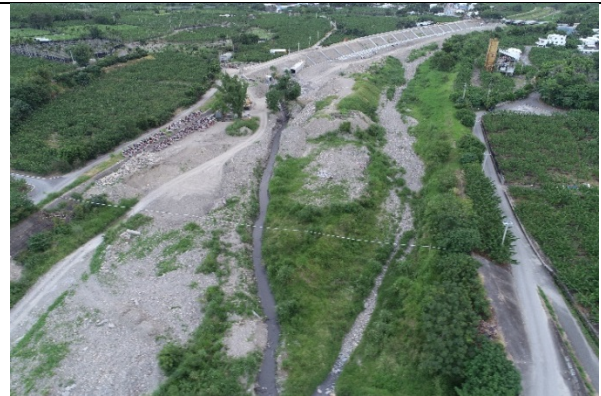
說明：水利會排水排入施工範圍現況

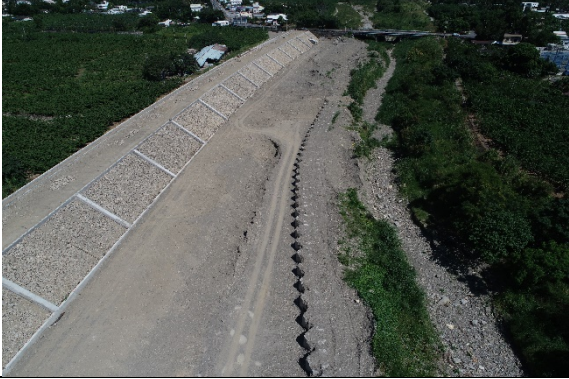
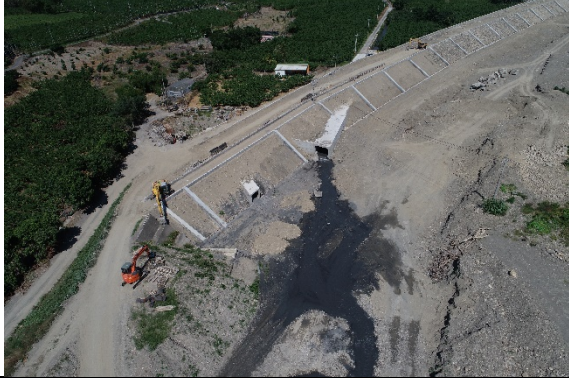
說明：檳榔橋下游河道現況及右岸土堤施工情形		說明：防汛道路側邊排水施工情形

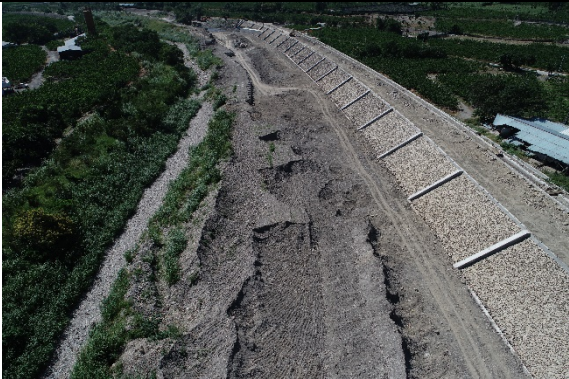
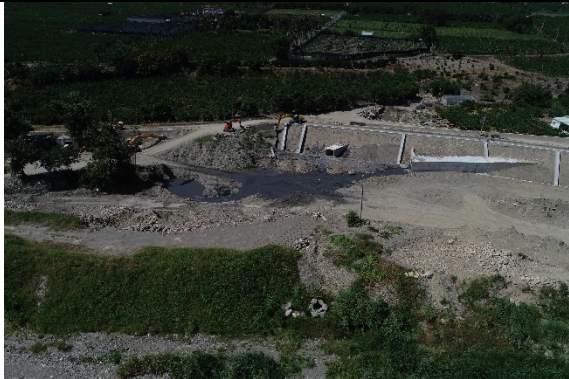
說明：施工範圍與河道範圍現況		說明：水利會排水排入施工範圍現況	
現況說明			
<ol style="list-style-type: none"> <li>1. 原河道內仍無水流，且河道左右兩側植生茂密。</li> <li>2. 施工現場堆置土砂已回填至土堤坡腳，原堆置土砂高度有明顯降低。</li> <li>3. 原有水利會排水匯流處排水管路直接向下游排放，延伸至施工便道處匯流回原河道。</li> <li>4. 生態調查以鳥類居多，施工階段因擾動，鳥類多已飛離工區，故對生物的影響不大。</li> </ol>			
異常狀況			
無異常狀況

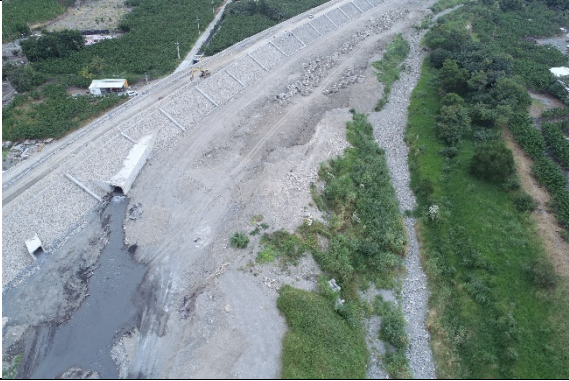
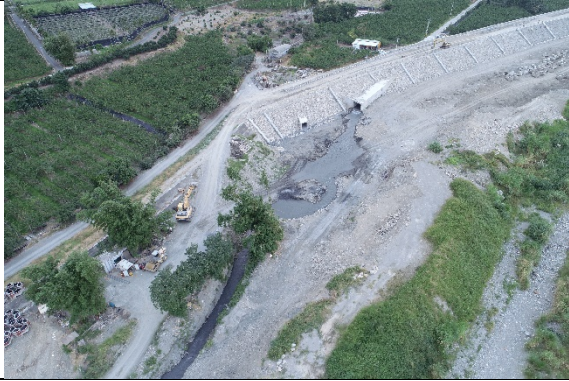
說明：檳榔橋下游河道現況及右岸土堤施工情形			說明：防汛道路側邊排水施工情形

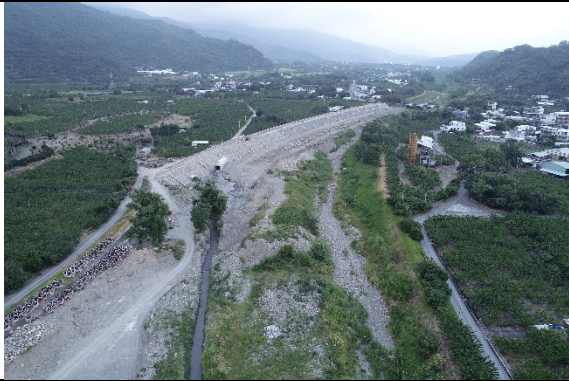
說明：施工範圍與河道範圍現況			說明：施工放完與河道現況		
現況說明					
<ol style="list-style-type: none"> <li>1. 施工現場混凝土坡面工已完成。</li> <li>2. 原河道內仍無水流，且河道左右兩側植生茂密。</li> <li>3. 原有水利會排水匯流處排水管路直接向下游排放，延伸至施工便道處匯流回原河道。</li> <li>4. 生態調查以鳥類居多，施工階段因擾動，鳥類多已飛離工區，故對生物的影響不大。</li> </ol>					
異常狀況					
無異常狀況

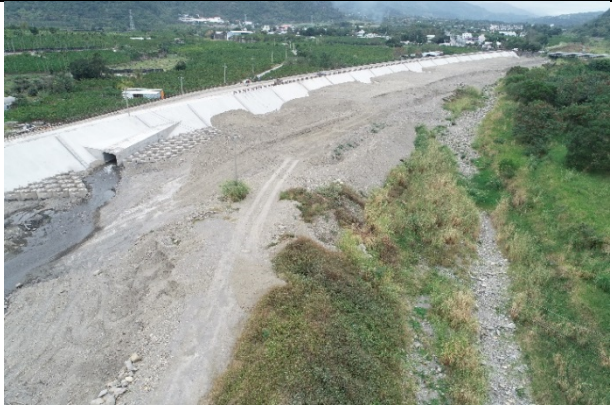
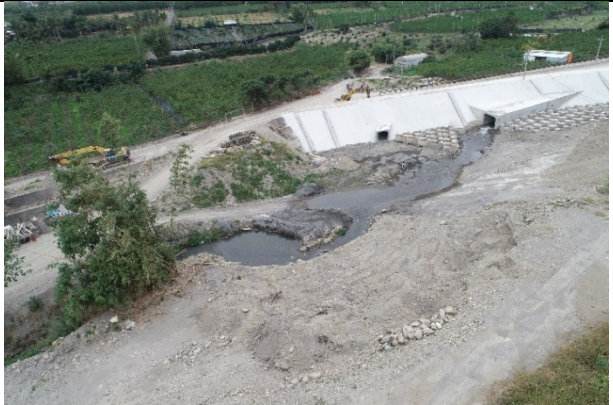
說明：河道堆積土砂高度降低，通水斷面變大			說明：防汛道路側邊排水施工情形

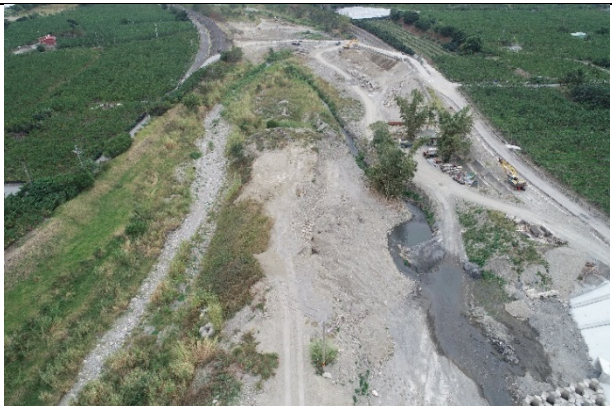
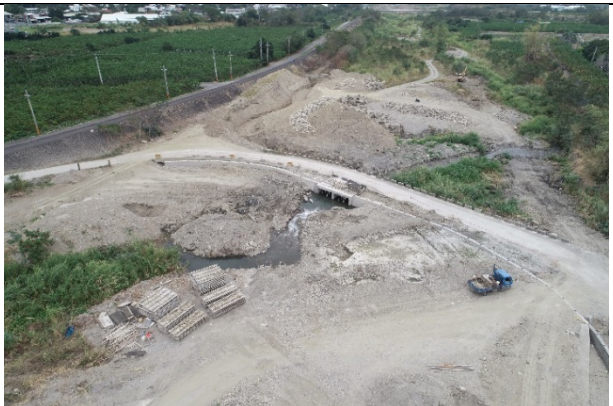
說明：施工範圍與河道範圍現況			說明：過水路面施工情況		
現況說明					
<ol style="list-style-type: none"> <li>1. 原河道內仍無水流，河道左右兩側植生茂密，另原河道中堆置土砂高度已明顯降低，且通水斷面增加。</li> <li>2. 生態調查以鳥類居多，目前仍在施工中，多數鳥類已飛離工區，偶爾會發現鳥類，整體來說對鳥類影響不大。</li> </ol>					
異常狀況					
無異常狀況

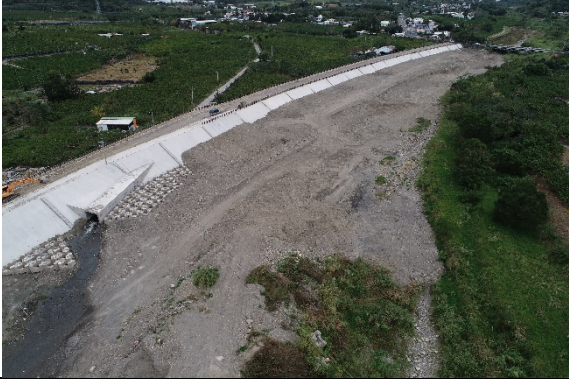
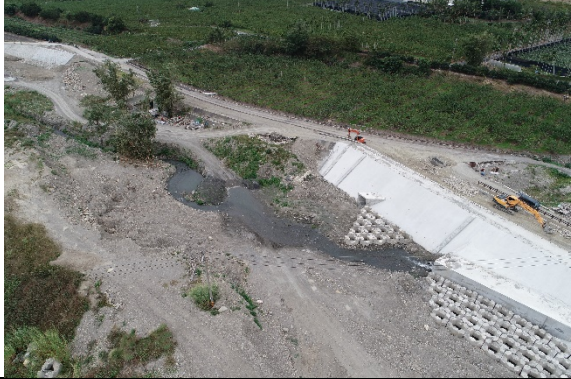
說明：檳榔橋下游河道現況及右岸土堤施工情形			說明：防汛道路側邊排水施工情形

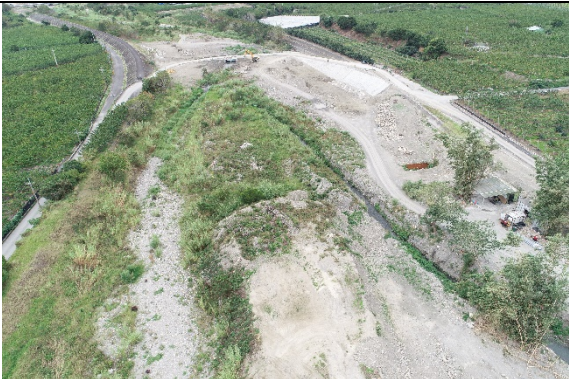
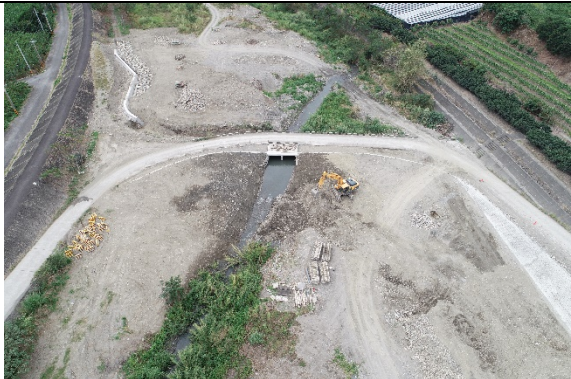
說明：施工範圍與河道範圍現況			說明：施工便道箱涵施工現況		
現況說明					
<ol style="list-style-type: none"> <li>農田水利會灌溉溝渠出口的旁邊護岸基礎已將土砂回填，並順勢移除土砂堆置區周邊外來種植物。</li> <li>施工便道土堤施工已完成，整理河道使河水回至原水路。</li> </ol>					
異常狀況					
無異常狀況

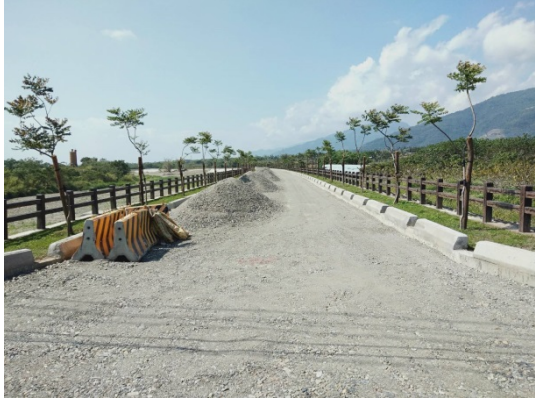
說明：檳榔橋下游右岸工程現況			說明：檳榔橋下游右岸工程現況

說明：太平溪流河道現況			說明：太平溪流河道現況		
現況說明					
<ol style="list-style-type: none"> <li>1. 近期無降雨河道已乾涸。</li> <li>2. 鄰近檳榔橋端趨近完工。</li> <li>3. 於堤岸完工處觀察到有大卷尾、烏頭翁、斑文鳥、環頸雉、珠頸斑鳩及家八哥等鳥類活動。</li> </ol>					
異常狀況					
無異常狀況
