公共工程生態檢核自評表

| 工程基本資料 | 計畫及工程名稱 | 布袋鎮過溝排水嘉 18 線旁治理工程 | | |

生態檢核施工階段自主檢查表

布袋鎮過溝排水嘉 18 線旁治理工程併辦土石標售

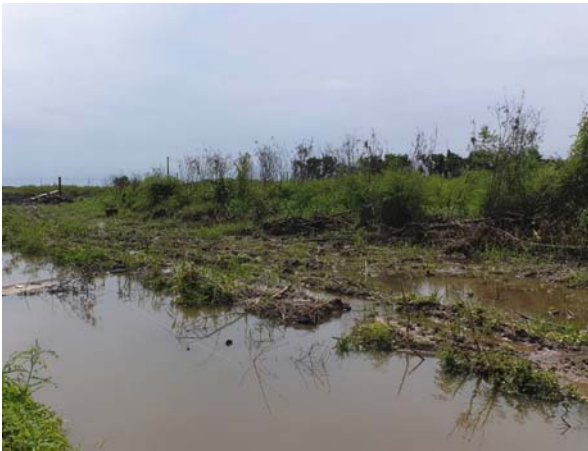
說明:過溝排水路-現況

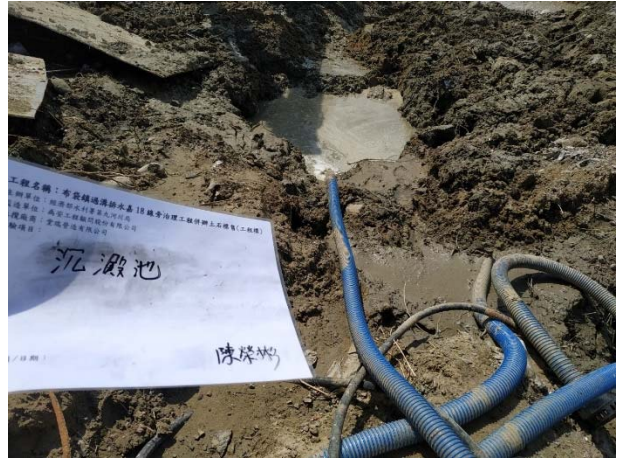
說明:水體因擾動後，透過區段護岸旁下游側施作-臨時沉砂池設施，進行水源之收集處理，有效維護渠道水質。

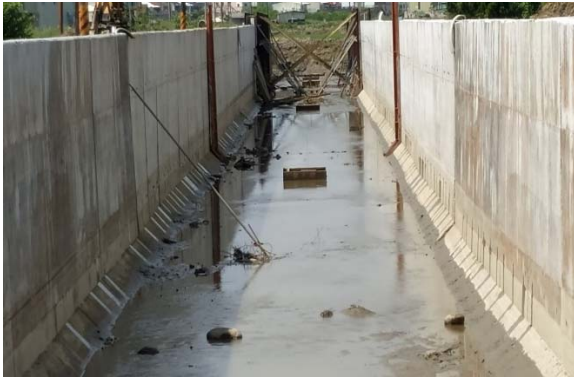
說明:施工中區段護岸-座槽構造

| 項次 | 項次 | 檢查項目 | 執行結果 | | | | 執行狀況陳述 |
|---|---|---|---|---|---|---|---|
| 生態友善措施 | 2 | 維持水道橫向連結：工程設計有利動物通行之坡度或是設計動物逃生坡道。 | | | | 施工中，將採用工法：麻繩方式 | 待構築整體結構後，將採用麻繩工法之方式，維持水道橫向連結。 |

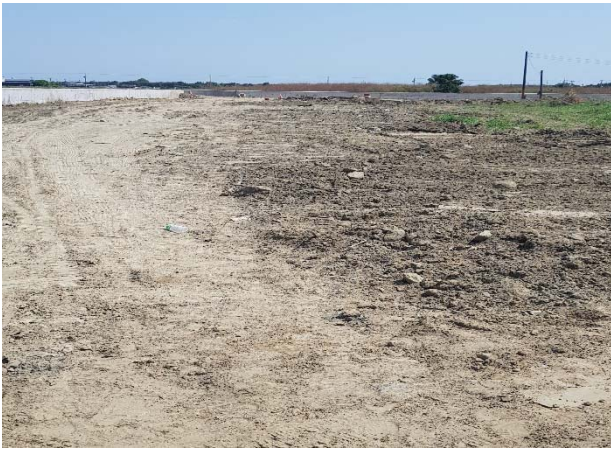
說明:過溝排水下游側旁設置臨時沉砂池。

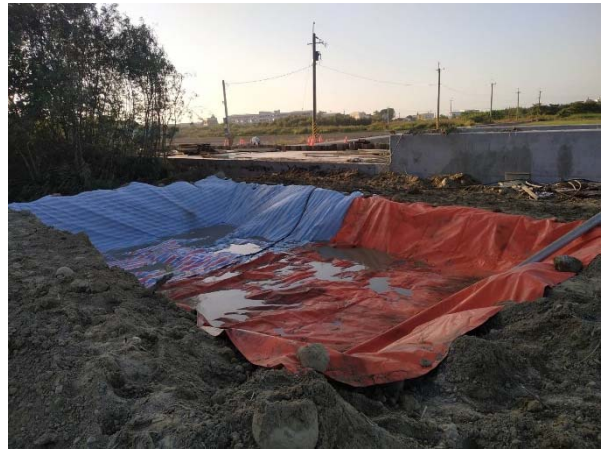
說明:設置臨時沉砂池設施，進行水源之收集處理，有效維護渠道水質。

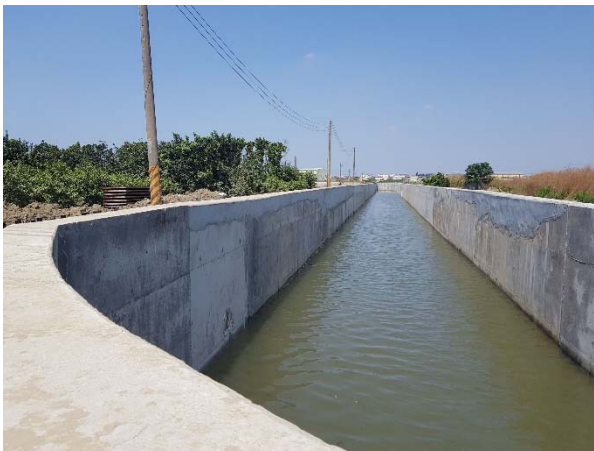
說明:完成區段座槽構造，於牆身內側附掛麻繩。

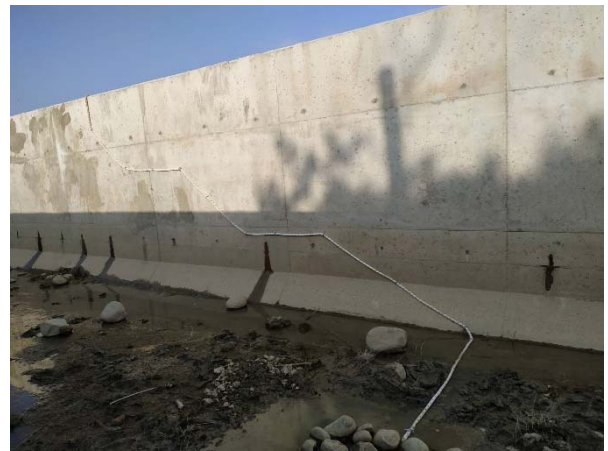
說明:與牆身附掛麻繩，並連接底板解壓槽，供本工區貝類或爬蟲類等物種之逃生坡道。

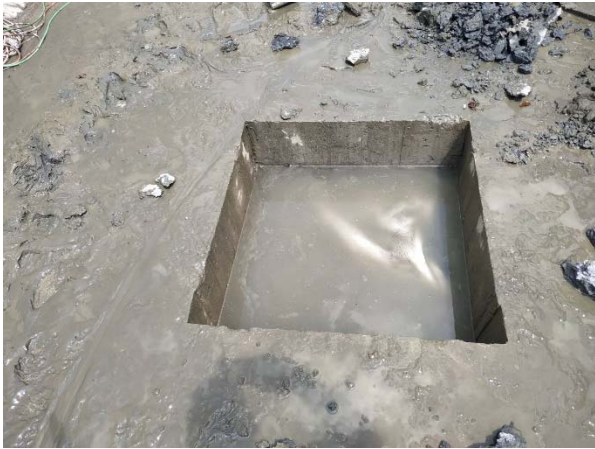
說明:本工程因屬三面光工程，而於底板每6m開孔並設置解壓槽，並利用現場拆除之砌石護岸，填放塊石。

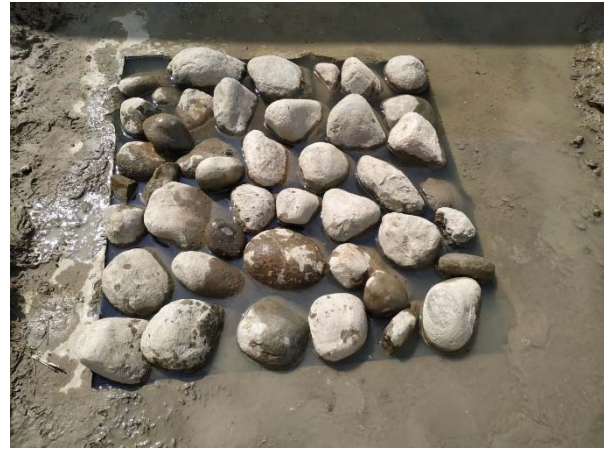
說明:底板設置解壓槽除可解壓水壓力外，另於塊石間可供生態棲息，補償水生生物食物鏈系統之聯結。
