**溫寮溪旁(甲后路至經國路)聯絡道路新闢工程
後擴段 (平面道路工區 3、橋樑段工區 2)**

施工前生態檢核補充成果

工程單位：臺中市新建工程處

2023 年 7 月

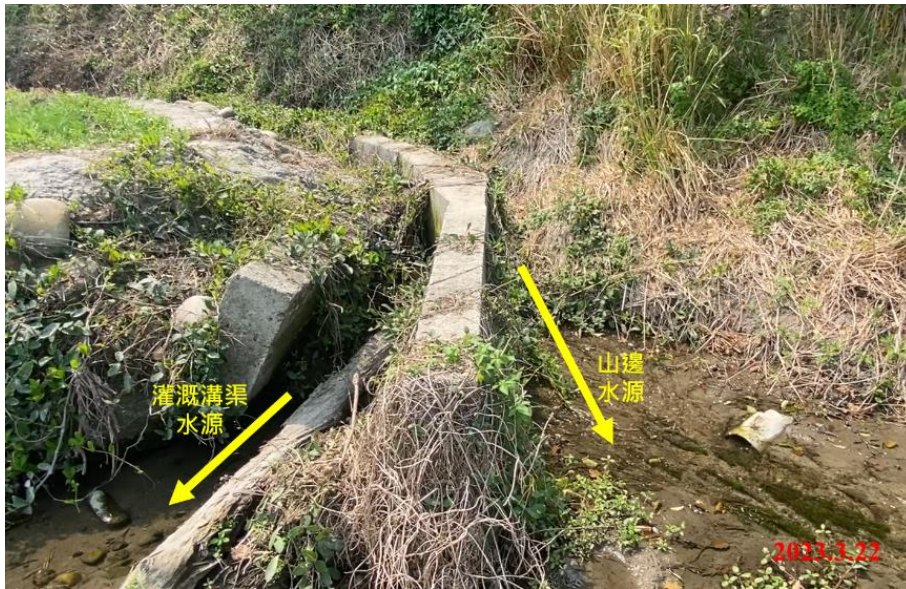
圖 9 類濕地區域水源照片

此區段工區現況環境主要為農田、林帶、部分既有道路與人為使用區域(如圖 7 所示)，道路新建範圍主要穿越兩處林帶與農田(如圖 8 所示)，其中鄰近林帶之農田區域，因長期有灌溉溝渠與疑似山邊湧泉水源補注(如圖 9 所示)，形成局部區域之類濕地環境。經多次現勘，最終發現山邊水源應非地下水滲出之山邊湧泉，應為灌溉渠道渠底破損，使水流從灌溉渠道底部滲出至山邊形成類似山邊湧泉水源。由於渠底破損之部分原有淤泥覆蓋不易發現，但經多次現勘後，於民國 112 年 4 月之現勘發現一渠底破損處(如圖 10 與圖 11 所示)，經擾動該渠底破損處與周邊之底泥後，發現山邊湧泉之水源有同時變混濁與流量變大之情況，經多次試驗確認原以為之山邊湧泉水源，應為灌溉溝渠渠底破損滲出之水源，並非山邊湧出之地下水泉水。

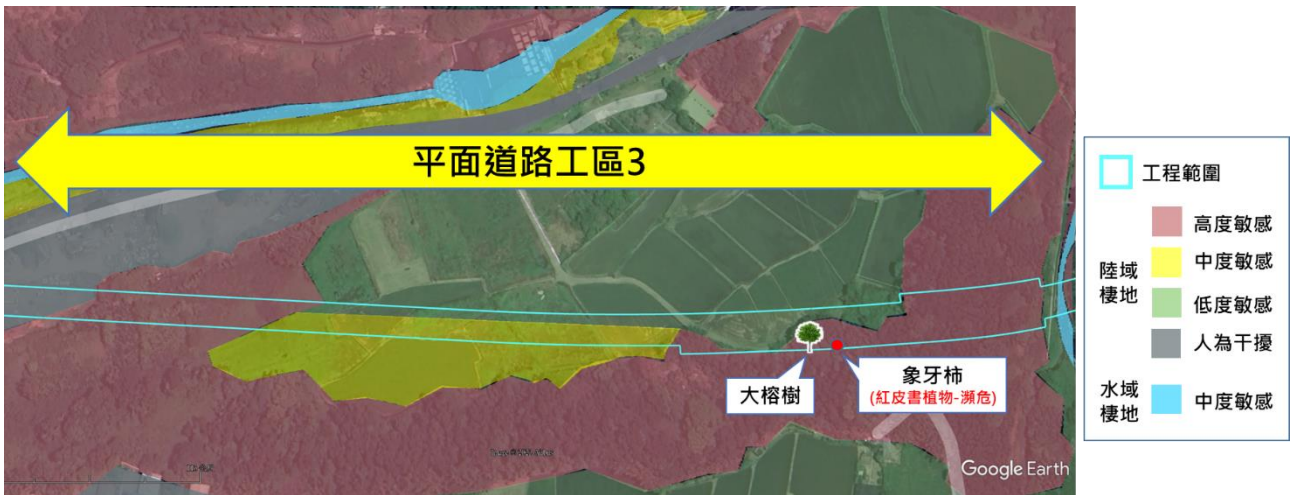
圖 15 平面道路工區 3 之環境敏感圖

- (1) 工程穿越環境主要以林帶、農田為主。由調查與盤點結果可知，後擴段區域之陸域物種，除鳥類之外的類群其多樣性皆不高，大多為一般常見之物種。但因所穿越之林帶為連續性林帶，環境相對天然，且於山邊灌溉溝渠有發現拉氏明溪蟹，顯示灌溉溝渠之水質不錯，若予以重點保護，應可作為不錯之生態棲地。故將周邊林帶與山邊溝渠列為高敏感區(如圖 15 所示)，於規劃設計時應盡量避免擾動破壞。
- (2) 鄰近林帶之區域，目前部分有人為種植行為(道路範圍外無徵收區域)，部分為荒廢無使用狀態(如圖 8 點位(5))。但因有灌溉渠道供水，故荒廢區域目前形成類濕地的環境(如圖 8 點位(2))。由目前之調查結果顯示，物種多樣性不高，分析可能的原因為荒廢區域原為人為使用之農地，且調查過程有發現周邊農田有農藥使用的味道，因此可能造成此區域之物種多樣性不高。但後續若可透過降低對此區域之人為干擾與減少農藥使用，此區域仍具有可成為良好棲地環境之可能性，故將其列為中度敏感區(如圖 15 所示)。
- (3) 此區域道路範圍重要保全對象有一大榕樹與 1 株象牙柿(紅皮書植物-瀕危)，位置如圖 15 所示。因位於新建道路範圍內，故需進行移植。

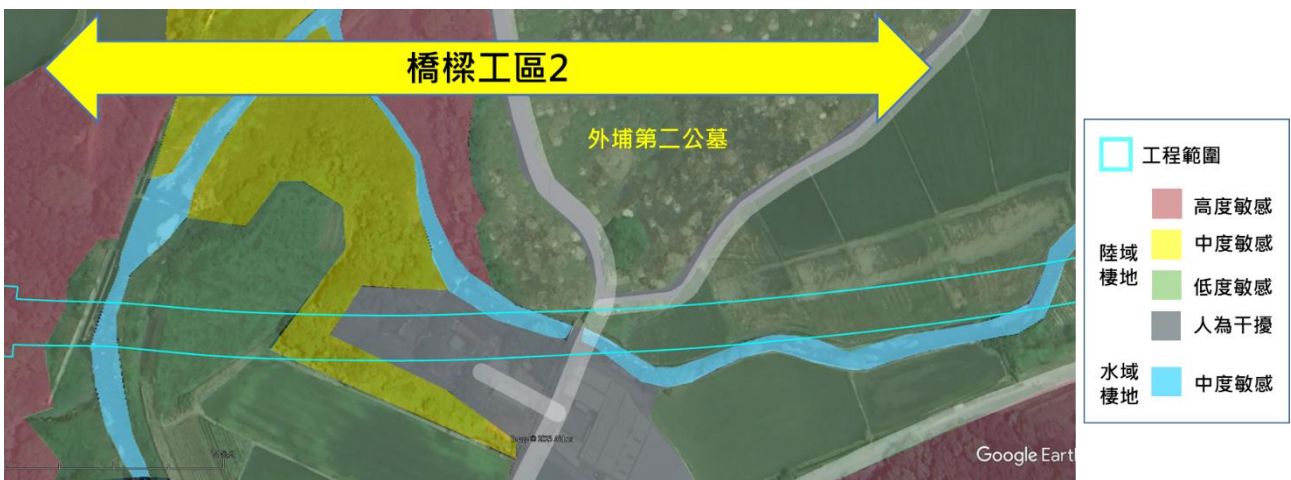
圖 16 橋樑段工區 2 之環境敏感圖

- (1) 此區段工程主要為跨越溫寮溪之水域環境與濱溪帶、荒廢草生地、局部林帶、人工渠道、人為使用區域(住家區域、橋梁、農田等)。
- (2) 由圖 13 之點位(1)與點位(2)可知，目前跨河段濱溪帶兩岸之植被以外來種象草為主，故屬低度敏感區(如圖 16 所示)。
- (3) 水域環境雖未發現保育類物種，但有發現特有種明潭吻鰕虎，故應盡可能避免水域環境造成擾動與破壞，因此將其列為中度敏感區。
- (4) 北邊的外埔第一公墓，因每年掃墓期間皆會人為大範圍焚燒植被的情況，受人為影響程度極高，且經調查生態多樣性偏低，故列為低度敏感區。

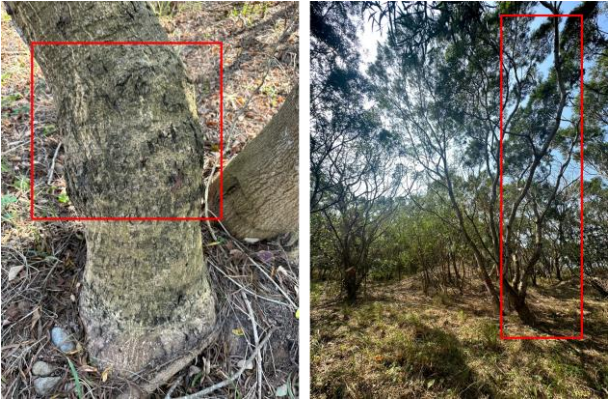
編號：V99		樹種：相思樹調查日期：2023.2.13 （新建道路範圍內）	
評斷項目	損傷程度	分數

枝的生長	健康	0	
枯損被害	上下有枯萎	2	
枝葉的茂密程度	枝葉很少、樹幹上端有許多小葉	2	
枝葉生長的均勻度	微偏向一側	1	
樹皮主幹	樹皮稍微粗糙、枝條或幹有膨脹突起	1	
VTA 總分		6	
樹木健康度得分 =20 - VTA 總分		14	
<p>建議：植物生長良好，建議保留或移植，大喬木移植前需進行修枝、斷根、挖掘根球、根球包裹保護等作業。參照「臺中市公園內植栽及行道樹修剪、種植及移植作業規範」</p>

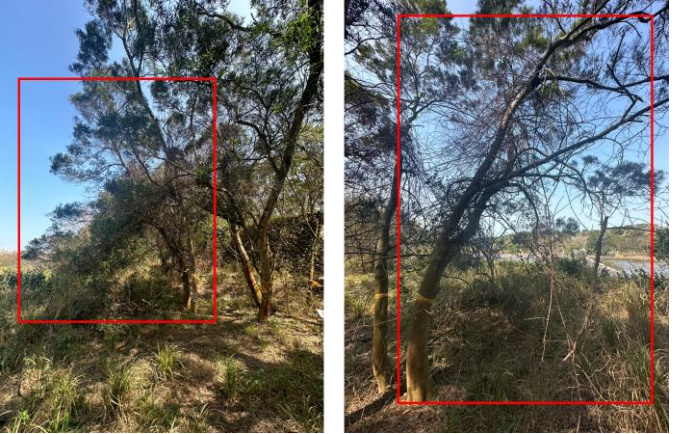
編號：Y18		樹種：相思樹調查日期：2023.2.9 (新建道路範圍內)	
評斷項目	損傷程度	分數

<p>座標(WGS84):24.33617,120.63300</p>
枝的生長	健康	0	
枯損被害	上下有枯萎	2	
枝葉的茂密程度	枝葉很少、樹幹上端有許多小葉	2	
枝葉生長的均勻度	大部分偏向	2	
樹皮主幹	無損傷、無腐朽	0	
VTA 總分		6	
樹木健康度得分 =20 - VTA 總分		14

建議：植物生長良好，建議保留或移植，大喬木移植前需進行修枝、斷根、挖掘根球、根球包裹保護等作業。參照「臺中市公園內植栽及行道樹修剪、種植及移植作業規範」

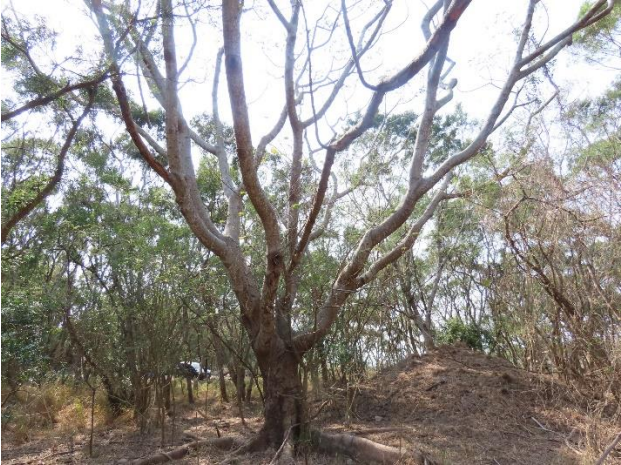
編號：補充 1		樹種：山黃麻調查日期：2023.3.23 (新建道路範圍內)	
評斷項目	損傷程度	分數

<p>座標(WGS84):24.33601,120.63342</p>
枝的生長	健康	0	
枯損被害	無枯萎	0	
枝葉的茂密程度	枝條尚可、稍有些小葉	1	
枝葉生長的均勻度	均勻生長	0	
樹皮主幹	無損傷、無腐朽	0	
VTA 總分		1	
樹木健康度得分 =20 - VTA 總分		19	
<p>建議：落葉樹(落葉為正常現象)，建議保留或移植，大喬木移植前需進行修枝、斷根、挖掘根球、根球包裹保護等作業。參照「臺中市公園內植栽及行道樹修剪、種植及移植作業規範」</p>
