公共工程生態檢核自評表

| 工程基本資料 | 計畫及工程名稱 | 新埤排水(瓦厝橋下游段)治理工程 | | |

新埤排水(瓦厝橋下游段)治理工程

生態檢核施工階段自主檢查表

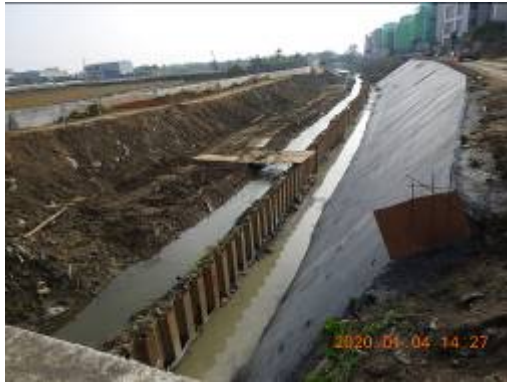
日期:109.1.4

說明:工區整段河道兩側河岸已施工開挖，原有覆蓋植被皆已挖除，雖有擋板分隔水流但泥沙土方仍大量混入河道水體，水質混濁已無生物棲息

5. 水質保護：施工時設置排擋水設施(導流、過水涵管、板橋、鋼板樁等)避免土石或水泥污染水體。

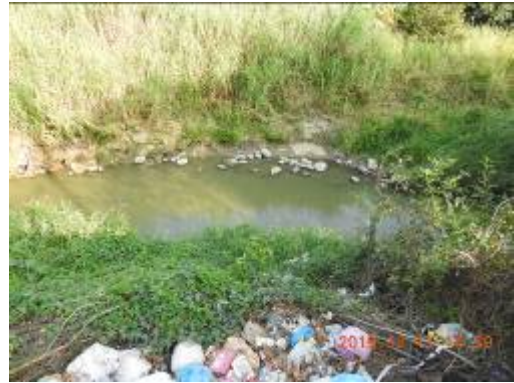
日期:109.1.4

說明:下游段河岸兩側植物分布茂密，河床具圓石、卵石堆積形成河床高低差，有增加曝氣功用

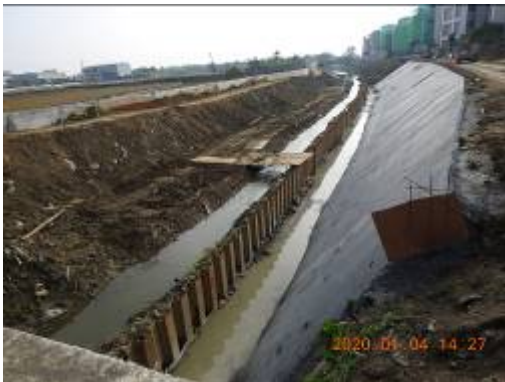
日期: 109.1.4

說明:右岸施作邊坡為混凝土底質且鋪面光滑，不利生物遷徙移動

6. 新設之堤岸護坡，建議補植原有或與鄰近環境相似之植被，並作緩坡化設計，提升動物通行與逃生便利性。

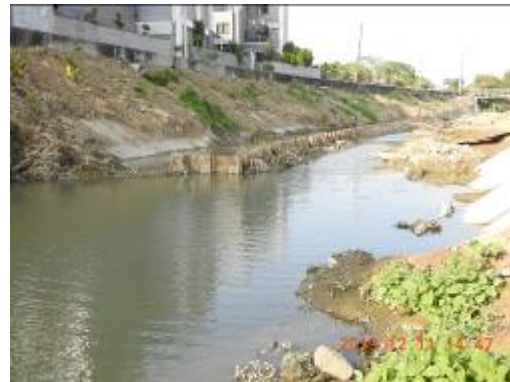
日期: 109.1.4

說明:河道兩側原有植被皆已挖除，僅餘少數草本與藤蔓植物，生物無法躲藏棲息

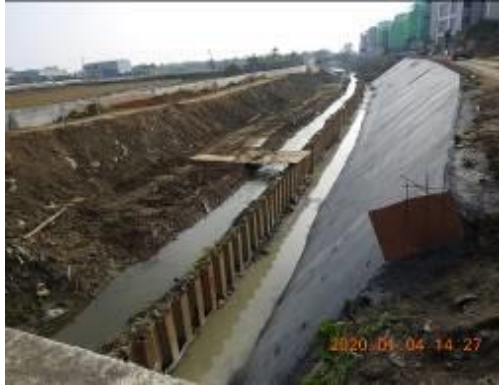
日期：2020.01.04

說明：工區整段河道兩側河岸已施工開挖，原有覆蓋植被皆已挖除，雖有擋板分隔水流但泥沙土方仍大量混入河道水體，水質混濁已無生物棲息。

5.水質保護：施工時設置排擋水設施(導流、過水涵管、板橋、鋼板樁等)避免土石或水泥污染水體。

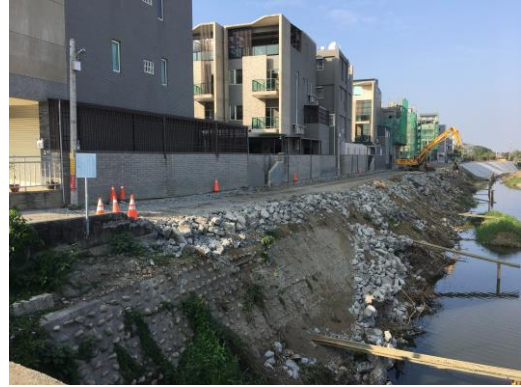
日期:109.3.18

說明:有妥善處理土石方，避免污染水體。

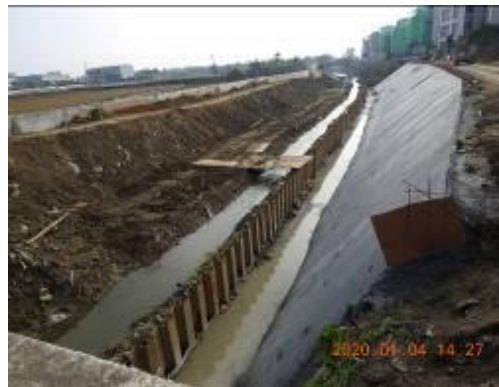
日期：2020.1.4

說明：右岸施作邊坡為混凝土底質且鋪面光滑，不利生物遷徙移動。

6.新設之堤岸護坡，建議補植原有或與鄰近環境相似之植被，並作緩坡化設計，提升動物通行與逃生便利性。

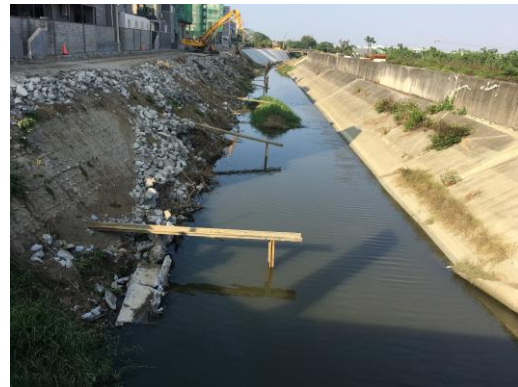
日期：2020.3.18

說明：河道兩側原有植被皆已挖除，僅餘少數草本與藤蔓植物，生物無法躲藏棲息。

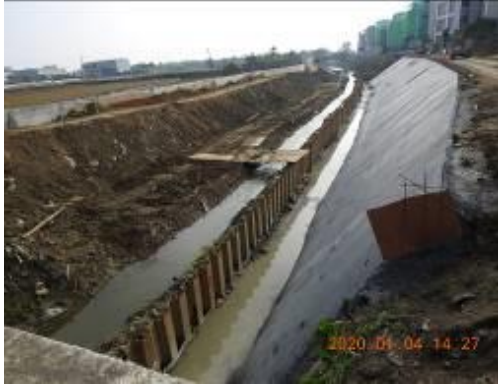
日期：2020.01.04
說明：工區整段河道兩側河岸已施工開挖，原有覆蓋植被皆已挖除，雖有擋板分隔水流但泥沙土方仍大量混入河道水體，水質混濁已無生物棲息。

5.水質保護：施工時設置排擋水設施(導流、過水涵管、板橋、鋼板樁等)避免土石或水泥污染水體。

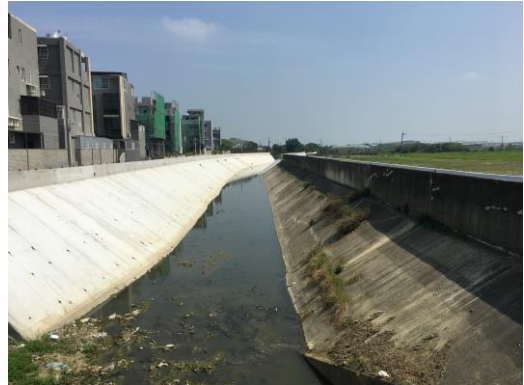
日期：2020.04.02
說明：工程已完工。

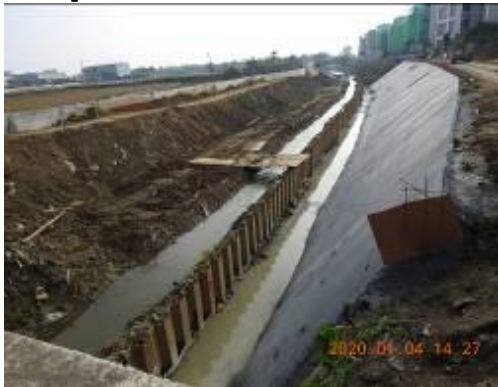
日期：2020.1.4
說明：右岸施作邊坡為混凝土底質且鋪面光滑，不利生物遷徙移動。

6.新設之堤岸護坡，建議補植原有或與鄰近環境相似之植被，並作緩坡化設計，提升動物通行與逃生便利性。

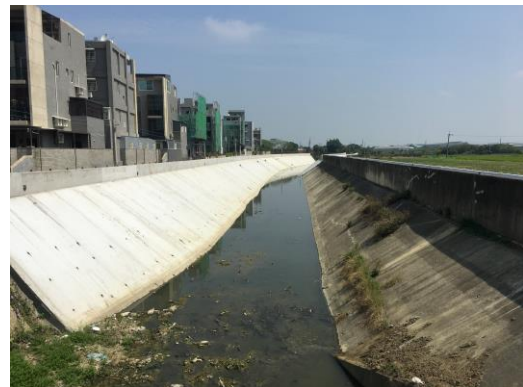
日期:109.04.02
說明:邊坡為混凝土底質且鋪面光滑，不利生物遷徙移動。
