# 「110年澄清湖周邊環境整建工程」

## 委託設計技術服務

### 民眾說明會

委託單位：高雄市政府觀光局  
設計單位：黃苑景觀設計顧問有限公司  
生態檢核顧問：逢甲大學水利發展中心  
日期：111年1月11日

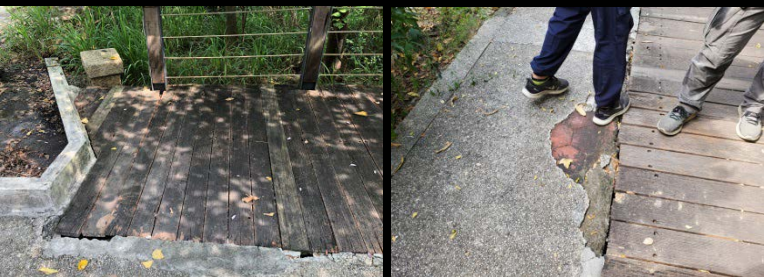
1. 全區外環木棧道年久失修，喬木根系發達，路緣介面多處修補破損痕跡，使用舒適感低且有安全疑慮。

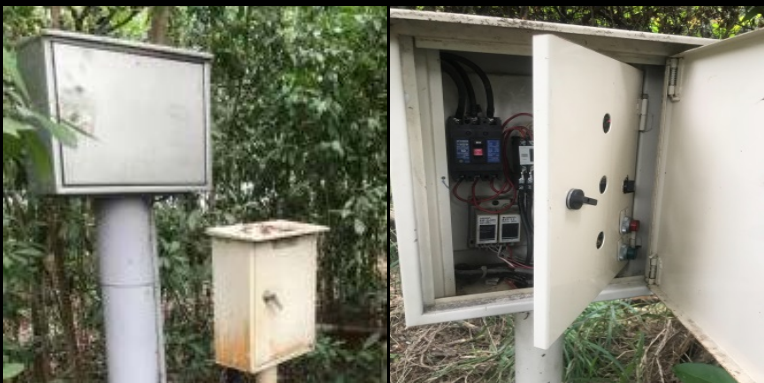
2. 園內既有水井控制箱設備，一處位於沉砂池旁，一處位於教學池旁，使用狀態正常。

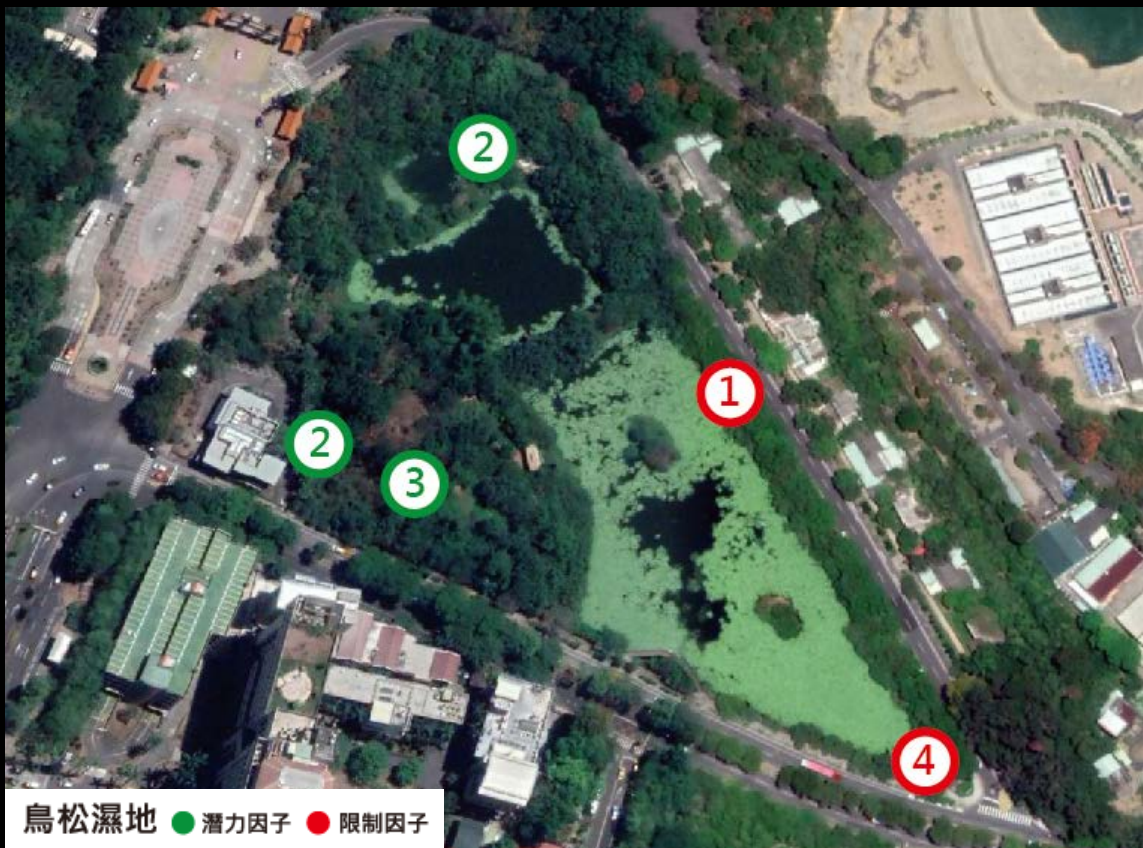
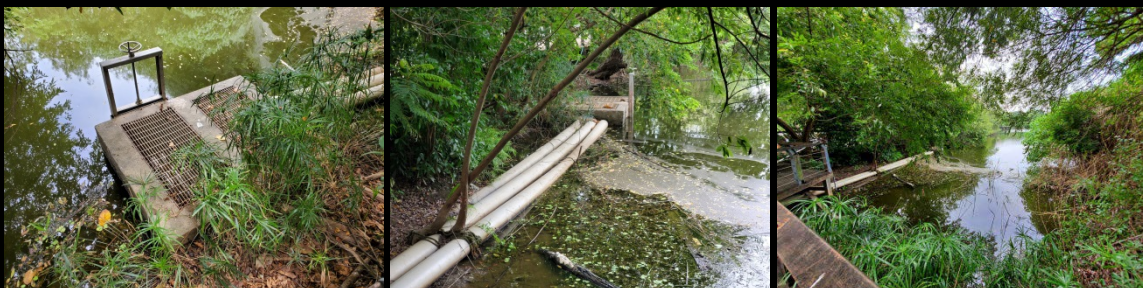
3. 園內教學池為舉辦校外、鄰里活動的用地，水源補助較缺乏。

4. 既有抽水馬達設備因電纜線遭竊，失去功能。

- 新設水井工程1座，作為替換使用及備用機制。
- 汰換既有2座水井機具設備，並進行洗井作用。
- 園區澆灌用水馬達沿用，並重新進行管線配置。

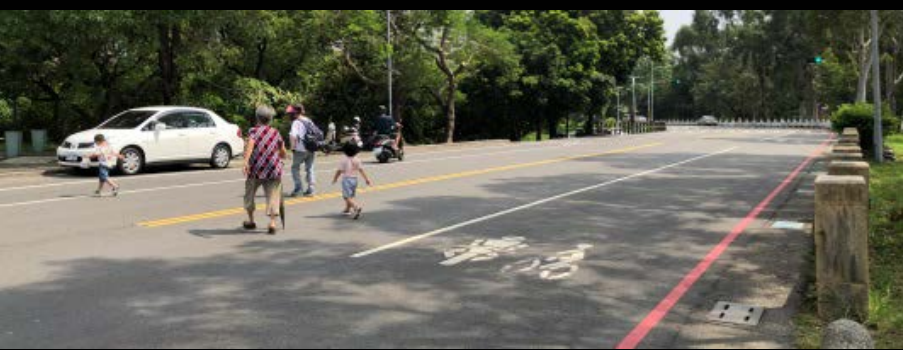
3. 三亭攬勝北側之既有停車場過路段車速過快，多數行人直接穿越馬路(文前路)，人車衝突相當危險。

4. 既有停車場因處地勢低窪處，逢大雨易有積水情況。

- 1、建置標準路外停車場，且畫設行人穿越線及相關號誌。
- 2、拆除湖畔棧道，改為低維管之水岸RC刷毛步道。
- 3、區內設施減量並統一街道家具樣式(牌面、座椅、護欄等)。
- 4、改善三亭攬勝區既有步道，營造友善無障礙通行動線及出入口。
- 5、改善老舊階梯，增加開花型喬木並整理現有植栽：檸檬桉、風鈴木

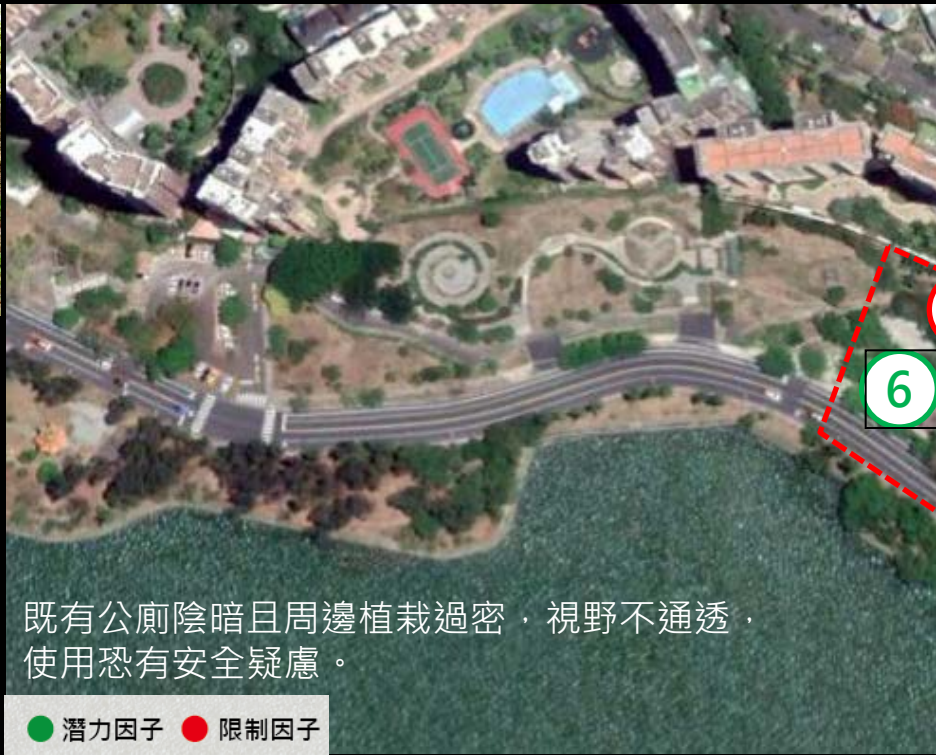
既有公廁陰暗且周邊植栽過密，視野不通透，使用恐有安全疑慮。

5. 公廁後方因植栽過密造成視野不通透，又因地形落差大，部分死角易有垃圾堆積。

6. 公廁維管良好又清潔、但空間陰暗且入口隱密，空間不通透造成使用率低。

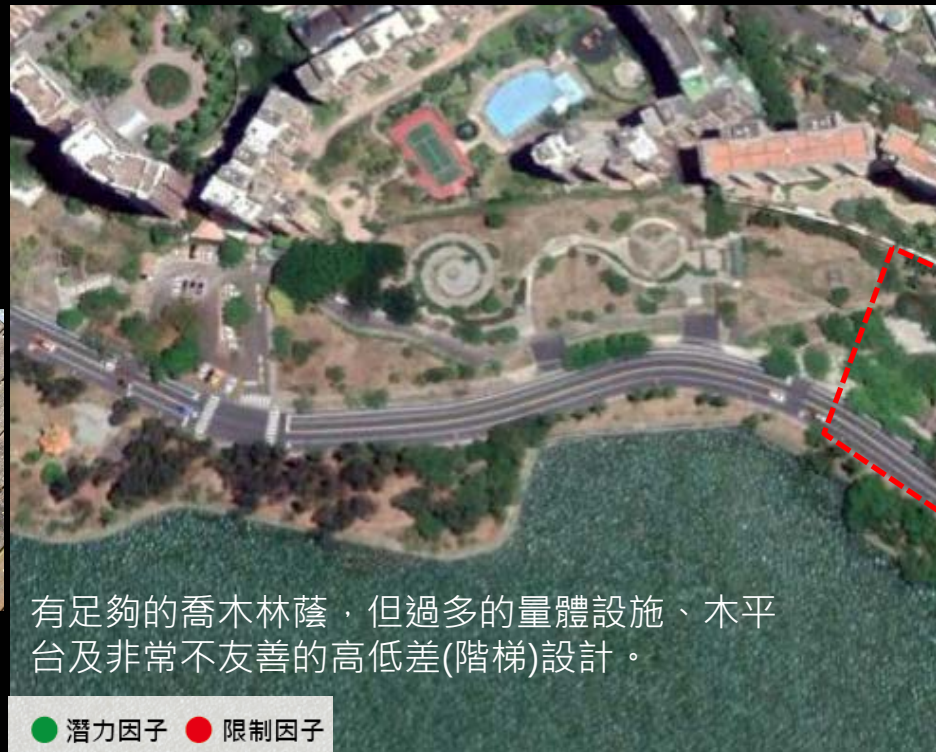
有足夠的喬木林蔭，但過多的量體設施、木平台及非常不友善的高低差(階梯)設計。

7. 過多高低階梯變化，將空間零碎切割，木棧平台面積過大，維護成本過高。

8. 既有鋼構涼亭，成為流浪漢居所。

9. 末端既有停車場遭地方特定人士占用，且位置處於車道轉彎死角處，車輛進出較危險

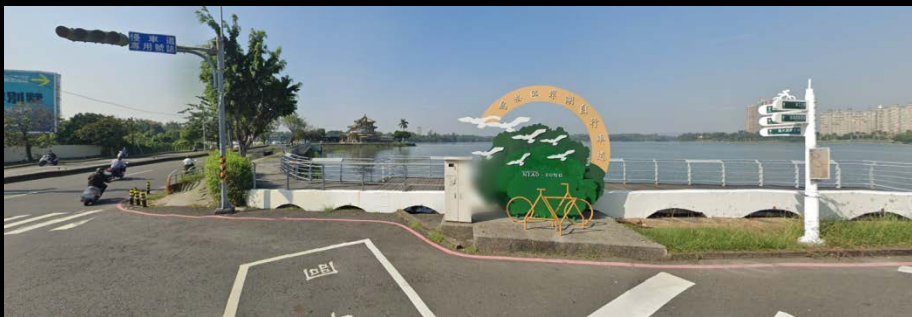
1. 大埤路與環湖路交界路口為交通要地，因人行空間與車道高低差阻隔，且車道與人行道之間無緩衝區隔。

- 1、南端平台及周邊鋪面減量拆除，並增設水岸防護欄桿，且進行植栽疏植及修剪，增加視覺通透性。
- 2、約120m湖濱木棧道骨架及面板拆除，更換為RC硬底並鋪設高壓平板磚。既有護欄再利用，並重新除鏽、塗裝。規劃阻隔綠帶並栽植遮陰喬木。
- 3、北端既有觀夕平台更換塑木面板。
- 4、大埤路及環湖路口街角人行無障礙通道改善。

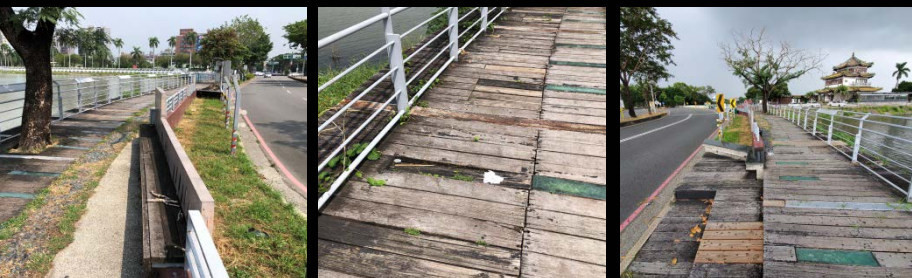
2. 此段設有高架水濱木棧道因年久，多處修補，使用舒適度低。

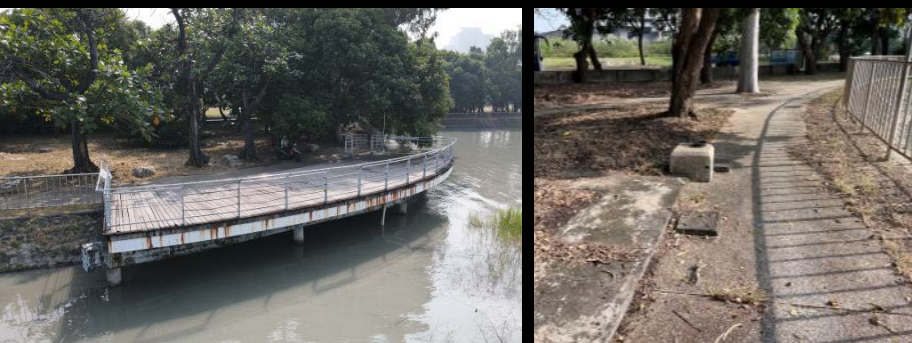
3. 既有觀湖木棧平台被樹林與湖水包覆，但木料因年久修補致景觀不佳，周邊環境植栽過於茂密，視覺不通透，易形成治安死角。

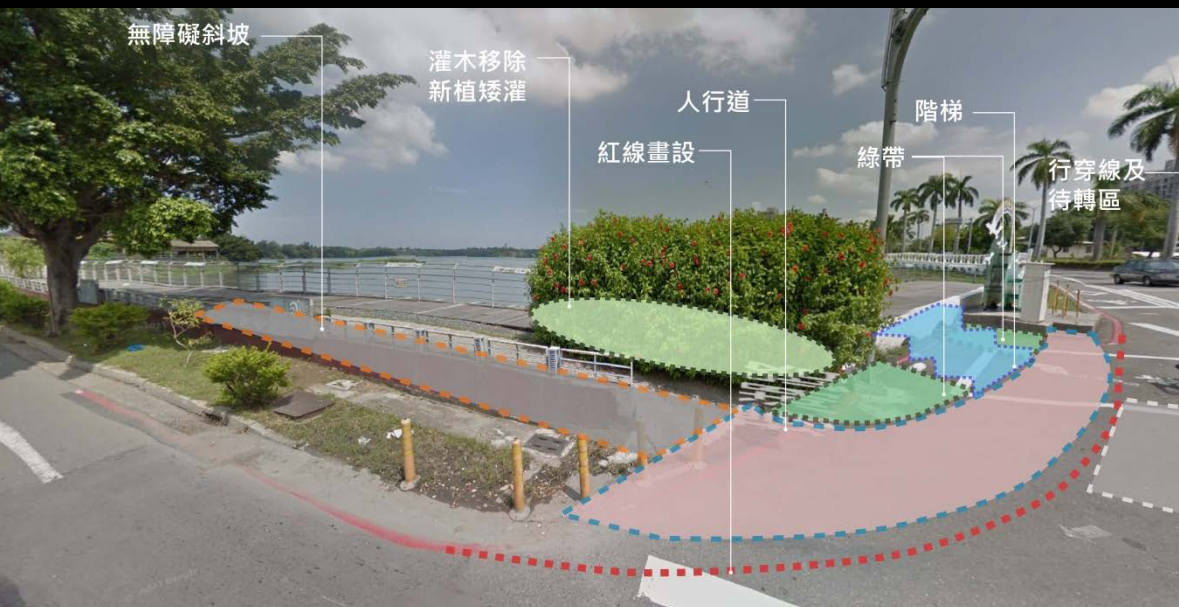
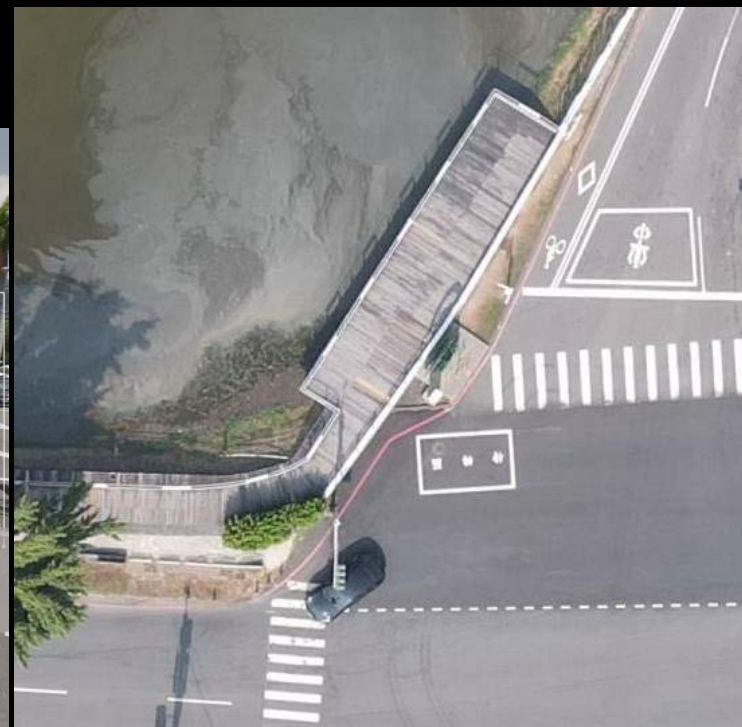
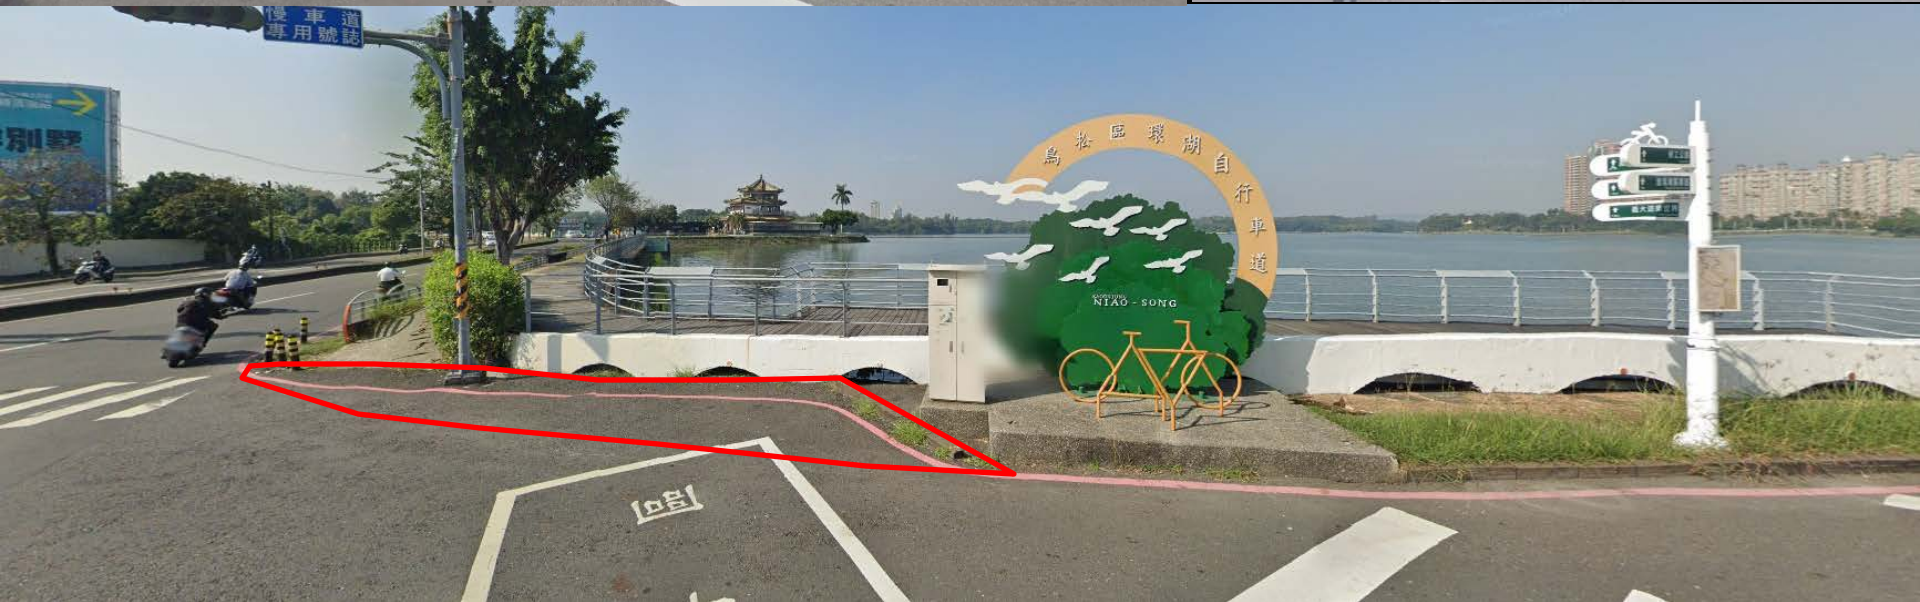
環湖路、大埤路口轉角人行空間不足，無障礙坡道太陡
