生態監測紀錄表

工程名稱	臺南市安南區北安商業區市地重劃抽水站新建工程				
填表人員	曾暉倫		填表日期	2022/3/23

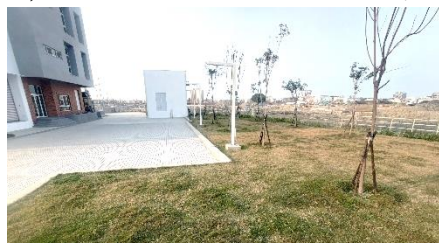
b. 植栽

抽水站出流口兩側的邊坡，自然植被覆蓋情形不佳，雖當初是以原開挖土方回鋪，但可能因含有較多石塊、磚角等，相對土壤層較薄，以致植被難以附生。潮間帶早先自生的攪季生長狀況良好並有變大的情形。同時記錄到弧邊管招潮蟹等1種蟹類活動。

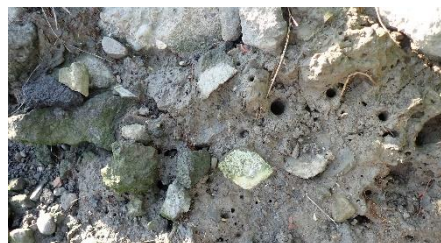
c. 出流口旁的蟹洞

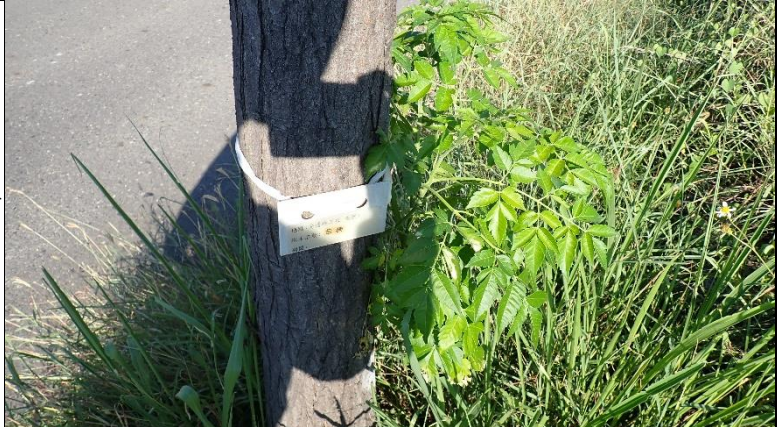
生態保全對象	狀況摘要	照片(拍攝日期2023/3/23)
保全4棵苦楝至移植選定之地點	上半部枝幹枯死，下半部有新芽長出。
