生態相關意見摘要表

召開日期	民國 111 年 8 月 31 日	現勘/會議名稱	施工中環境宣導現勘及環境保護教育訓練計畫
地點	工區	工程階段	<input type="checkbox"/> 提報審議 <input type="checkbox"/> 設計 <input checked="" type="checkbox"/> 施工 <input type="checkbox"/> 維護管理
辦理方式	<input checked="" type="checkbox"/> 現勘 <input type="checkbox"/> 會議 <input type="checkbox"/> 訪談 <input type="checkbox"/> 其他		
出席人員	單位/職稱	辦理事項	
張誌嘉	山昇資訊/檢核人員	施工中環境影響監測，評估施工對環境造成之影響。	
江鴻猷	山昇資訊/檢核人員	施工中環境影響監測，評估施工對環境造成之影響。	
陳凱偉	山昇資訊/檢核人員	施工中環境影響監測，評估施工對環境造成之影響。	
林志宥	立勝營造/工地主任	回復環境影響處理情形。	
生態相關意見摘要		處理情形回復	
<p>1.(張誌嘉)</p> <p>本團隊於民國111年8月31日前往工區，偕同工地主任辦理生態檢核教育訓練，除針對本案生態檢核友善措施及生態議題討論說明，並將民國111年8月24日民眾訪談(荒野保護協會雲林分會：古國順 棲地組組長)成果提供工地主任，落實生態檢核民眾參與。教育訓練訪談摘錄成果如下：</p>		<p>1.(林志宥)</p> <p>依生態檢核教育訓練內容及夜間現勘紀錄諸羅樹蛙分布圖，已要求施工承攬廠商加強落實，以維護工區右岸諸羅樹蛙關注棲地，降低工程施作對生態環境之影響。</p>

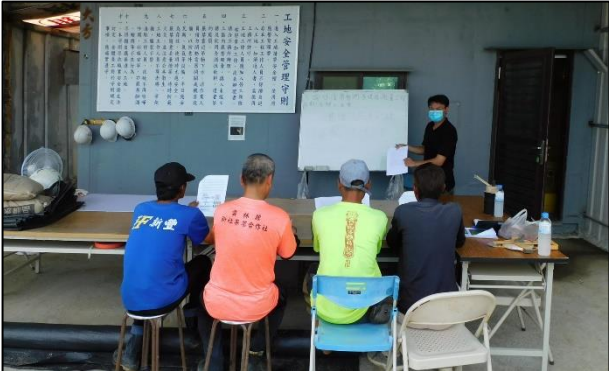
<p>偕同工地主任辦理教育訓練</p>			
<p>1. 工程植栽建議避免種植落葉喬木及葉形太小樹種，諸羅樹蛙難以攀爬吸附利用，例如：棟樹就不適合諸羅樹蛙利用。</p> <p>2. 完工後之堤防周邊畸零地建議可營造成淺溼，利用土壤夯實，使水分不易流失，進而營造出暫時性水域，提供諸羅樹蛙</p>

繁殖棲地。

- 揚塵可能導致植被氣孔受阻，亦有可能影響樹蛙類群攀附。

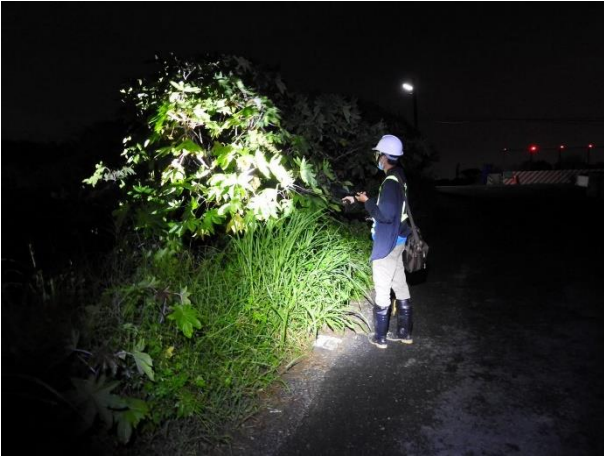
夜間現勘工作照

本團隊於民國111年8月31日前往工區辦理夜間現勘，評估工區施工期間周邊兩棲類動物棲息狀況。現勘期間紀錄II級保育類諸羅樹蛙於工區右岸竹林內鳴叫，數量約為20隻次，工區左岸竹林則無記錄到諸羅樹蛙，僅記錄到澤蛙。勘查結果已繪製諸羅樹蛙分布圖，提供工地主任現地宣導及優先維護右岸諸羅樹蛙求偶棲地。
