水利工程生態檢核表 規劃設計階段附表

工程名稱 (編號)	睦宜排水(第二期)改善工程(含橋梁改建)	填表日期	民國 107 年 10 月 20 日	
評析報告是否完成下列工作	<input checked="" type="checkbox"/> 由生態專業人員撰寫、 <input checked="" type="checkbox"/> 現場勘查、 <input type="checkbox"/> 生態調查、 <input checked="" type="checkbox"/> 生態關注區域圖、 <input checked="" type="checkbox"/> 生態影響預測、 <input checked="" type="checkbox"/> 生態保育措施研擬、 <input checked="" type="checkbox"/> 文獻蒐集

4. 棲地影像紀錄：

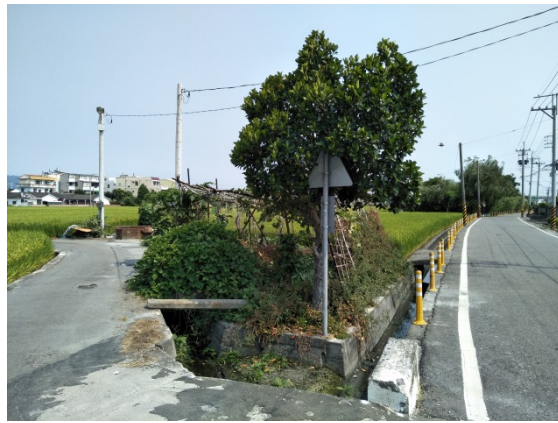
說明：排水路起點

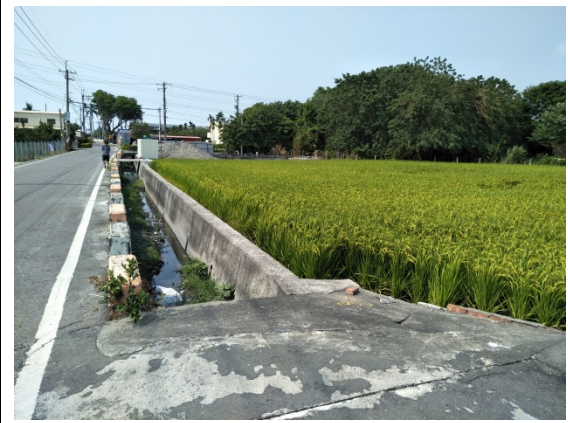
說明：沿農田排水路

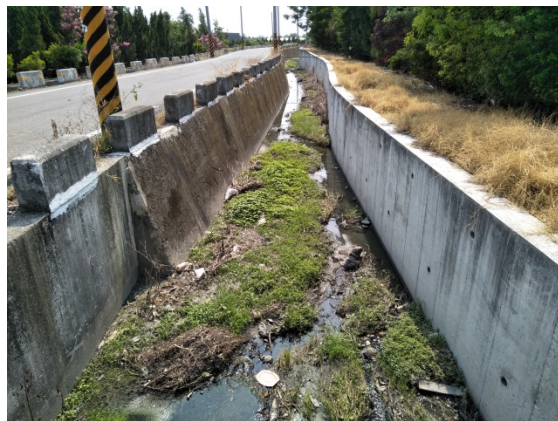
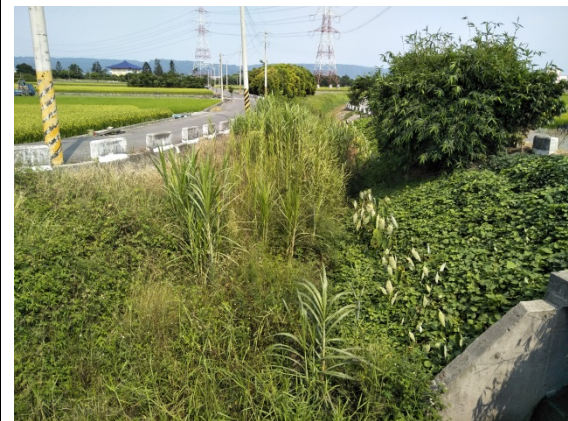
說明：排水路植被現況

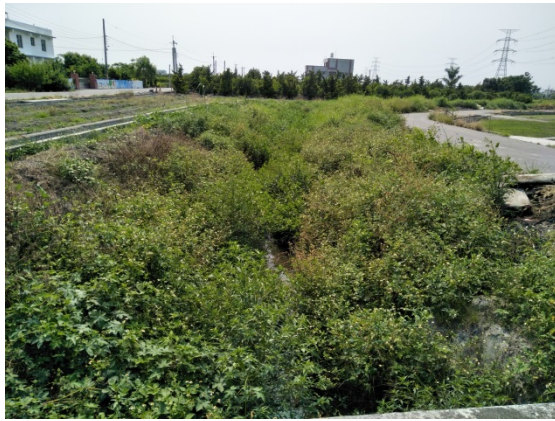
說明：堤岸植被茂盛

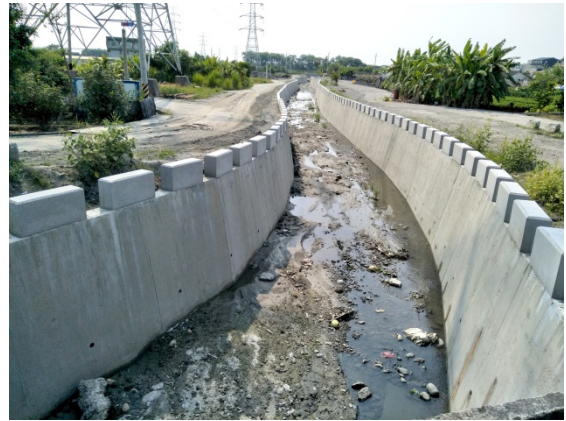
說明：下游護岸工程

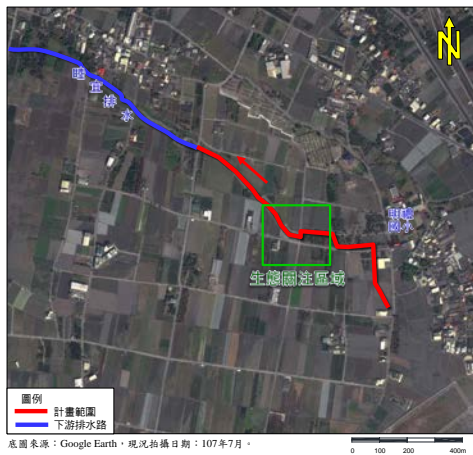
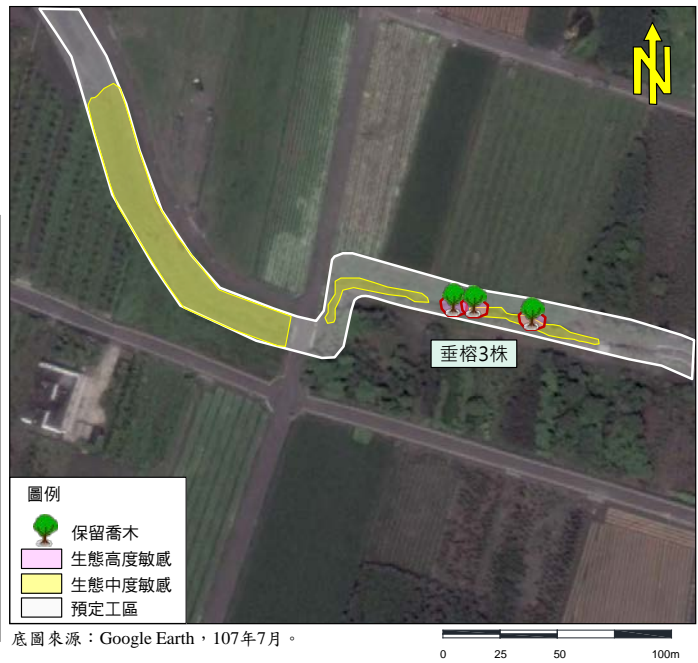
5. 生態關注區域說明及繪製：

睦宜排水改善工程位於彰化縣田中鎮，排水路周邊環境以農田為主，上游水路已水泥化，中段水路為土堤形式，濱溪植被茂盛，生態議題主要為濱溪植被保留及復育。生態關注區域為河道中段區域，生態高度敏感區域為岸邊大型喬木範圍，生態中度敏感區域為濱溪植被範圍。

生態議題及 保全對象	保育 策略	生態影響預測	保育對策
岸邊大型喬木	迴避	施工過程將樹木移除	保留岸邊大型喬木，施工過程不擾動，保護目標(3 棵)點位如下： 垂榕 3 棵(205617,2641403)
濱溪植被	縮小	施工過程將植被移除	縮小護岸施作範圍，非工程必要面保留部分植被區域，及增加水陸域連通性。
高通透性護岸	減輕	垂直護岸不利植被復育	利用複式結構施作兩側護岸，下方配置景觀生態槽，採漸進式配置，避免垂直排列，預鑄塊內填土壤提供植物生長。
