# 經濟部水利署第六河川局

## 高雄市「全國水環境改善計畫-九番埤排水水岸環境營造計畫」

### 細部設計第二次審查會議

# 現況分析 九番埤排水水岸環境營造計畫

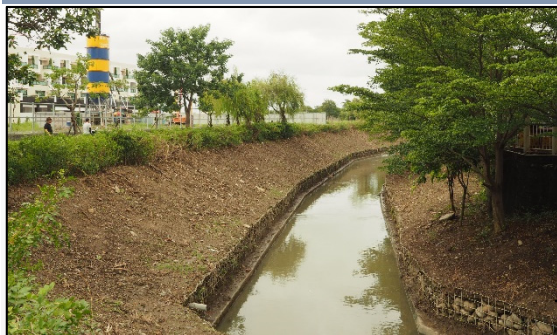
① 九番埤排水護岸土方流失

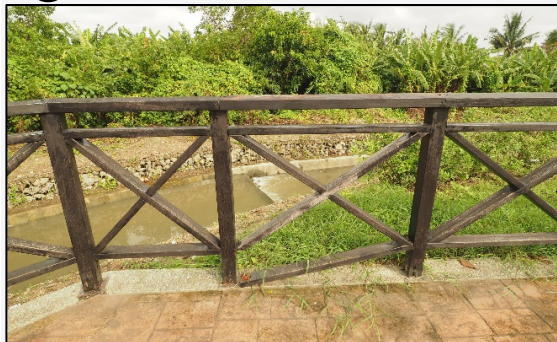
② 護欄破損 民眾使用有安全疑慮

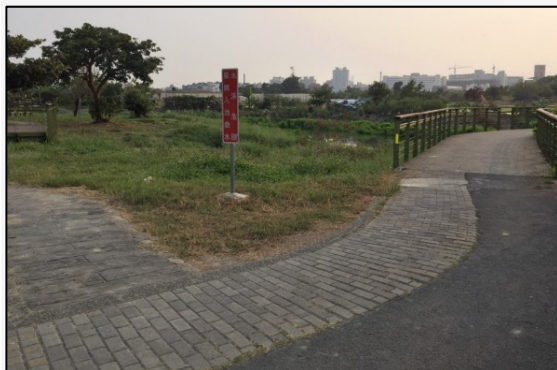
③ 現況欄杆老舊損壞或未連續，影響步行民眾安全性

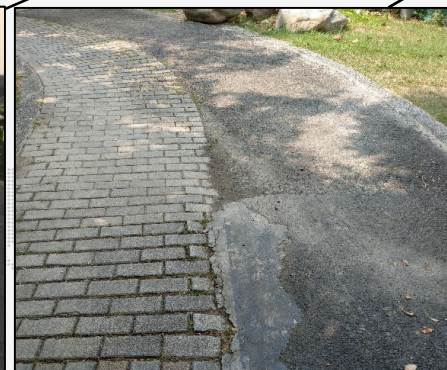
④ 周邊人行步道、休憩座椅、環境窳陋不佳，亟待改善修復

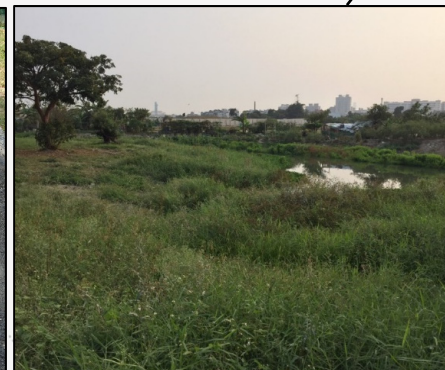
⑤ 河道兩岸淤積雜草叢生、喬灌木生長情況不佳

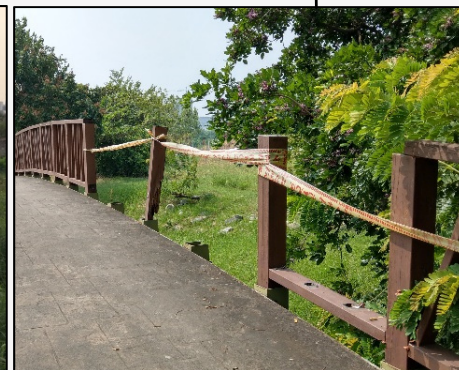
⑥ 街道家具、護欄、照明設備損壞
