目錄 .....	I
表目錄 .....	II
圖目錄 .....	III
一、前期資料盤點 .....	1
二、棲地影響分析 .....	4
三、施工自主查核與監看 .....	11
四、生態監測記錄 .....	12
五、環境生態異常狀況處理 .....	17
六、生態保育措施落實評估 .....	18
七、施工階段成果與建議 .....	19
附件一、公共工程生態檢核自評表 .....	1
附件二、自主檢查表 .....	1
附件三、水利工程快速棲地生態評估表 .....	3
附件四、施工階段生態檢核異常公文與報告 .....	1

### (一)花壇排水(第二期)上游改道工程及橋梁改建工程併辦土石標售一施工階段

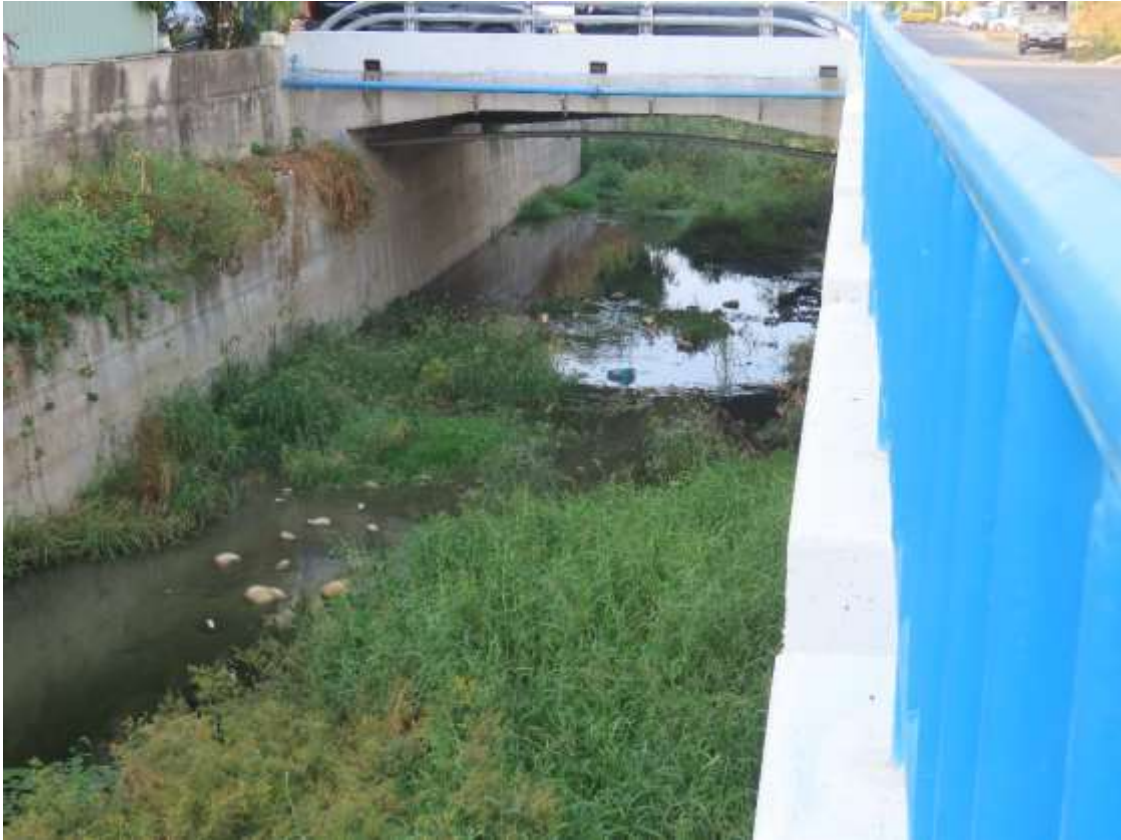
圖 4 花壇排水(第二期)上游改道工程既有排水現況圖

本計畫利用水利工程快速棲地生態評估此區段的分數(總分數 100 分)，棲地品質不佳，詳見附件二。其中，水域棲地相關指標(總分 60 分)，評分如表 3 至表 8，水域型態為淺流及岸邊緩流，因進行施工中，故水域河道型態尚未穩定；水質表面有明顯藻類，水質不佳；有草生灘地，有數隻褐頭鷓鴣躲藏其中，另外也觀察到紅耳龜(外來種)在河道內活動，110 年 06 月 17 日、110 年 08 月 17 日，適逢旱季水質濁度高，水流多為靜止不流動，水質不佳，快速棲地生態評估此區段的分數為 34 分。110 年 10 月 17 日，水流緩，中白鷺會在排水內活動覓食，下游排水內有口孵非鯽雜交魚活動。110 年 12 月 28 日，完工後現勘下游排水河道有翠鳥出現河道濱溪帶，河道內有口孵非鯽雜交魚，上游有成群小白鷺、大白鷺於排水護岸歇息與覓食，下游有珠頸斑鳩、大卷尾、褐頭鷓鴣等鳥類活動，陸域棲地則有零星喬木及農田，故該區鳥類資源較為豐富。

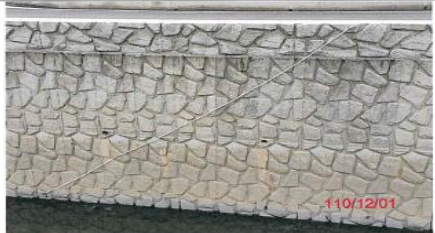
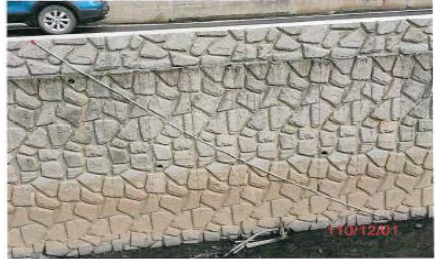
工程名稱	花壇排水(第二期)上游改道及橋梁改建工程併辦土石標售		
動物索道

<p style="text-align: right; color: red;">110/12/01</p>		
動物索道

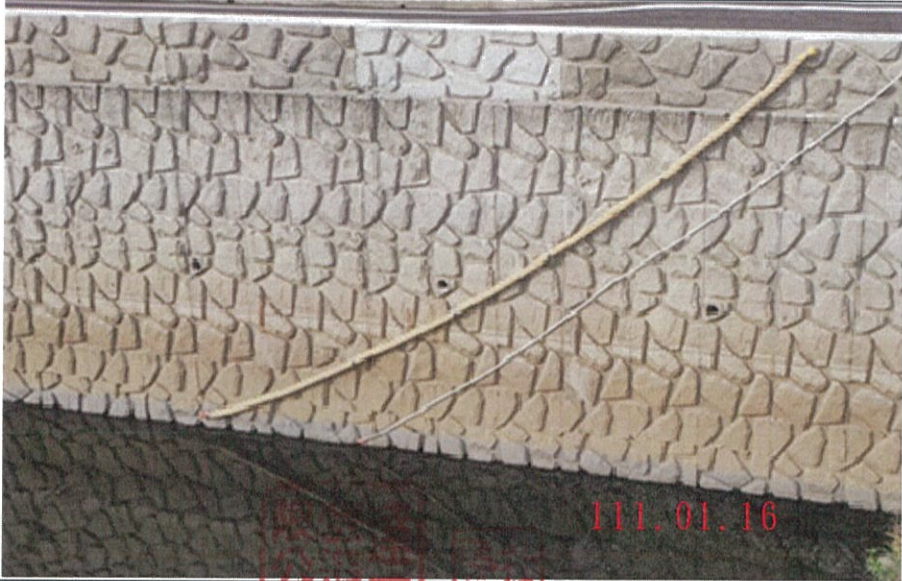
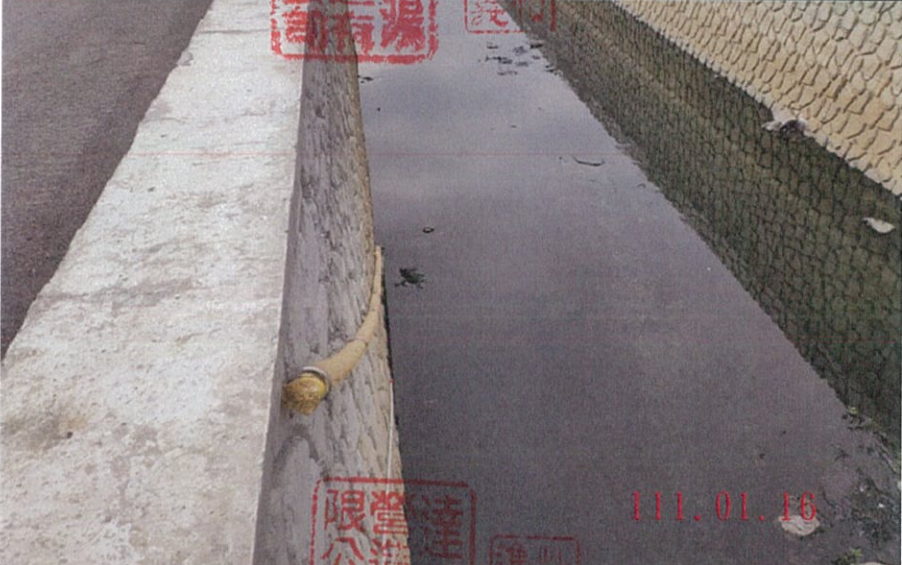
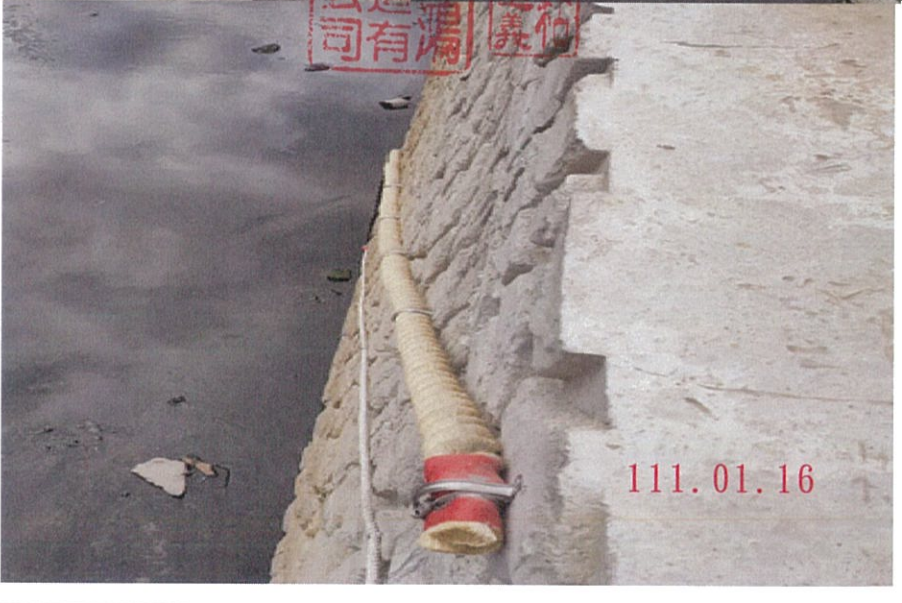
本計畫於現階段執行過程中，竣工前因現地檢視生物通道(麻繩)寬，未達設計之 2 吋寬，後續依發文以生態異常狀況發生呈送請廠商改善，於附件四說明，現況已回復設計之生物通道，麻繩寬達(2 吋)可供兩棲與爬蟲動物逃脫使用。

工程名稱	花壇排水(第二期)上游改道及橋梁改建工程併辦土石標售	
<p>說明：動物逃生索(2吋麻繩) 施做完成</p>

<p style="text-align: right; color: red;">111.01.16</p>	
<p>說明： 動物逃生索(2吋麻繩) 施做完成</p>

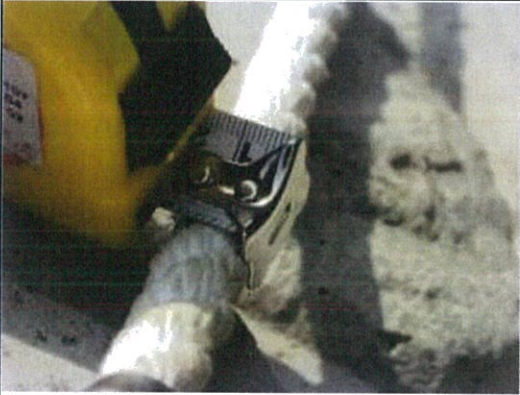
<p>異常狀況類型</p>	<p>■監造單位與生態人員發現生態異常 □植被剷除 □水域動物暴斃 □施工便道闢設過大 □水質渾濁 □環保團體或在地居民陳情等事件</p>			
<p>填表人員 (單位/職稱)</p>	<p>許裕雄 (逢甲大學水利發展中心)</p>	<p>填表日期</p>	<p>民國 111 年 01 月 13 日</p>	
<p>狀況提報人 (單位/職稱)</p>	<p>吳佳穎 (逢甲大學水利發展中心)</p>	<p>異常狀況發現日期</p>	<p>民國 111 年 01 月 13 日</p>	
<p>異常狀況說明</p>	<p>生物通道(麻繩)未達，設計兩呎</p>

<p>解決對策</p>	<p>需重新施做</p>
	<p>生物通道(麻繩)未達，設計兩呎，需緊鄰水面</p>

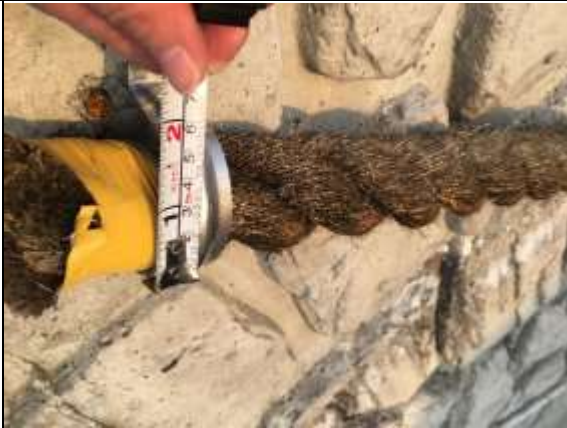
<p>異常狀況類型</p>	<p>■監造單位與生態人員發現生態異常 □植被剷除 □水域動物暴斃 □施工便道闢設過大 □水質渾濁 □環保團體或在地居民陳情等事件</p>			
<p>填表人員 (單位/職稱)</p>	<p>許裕雄 (逢甲大學水利發展中心)</p>	<p>填表日期</p>	<p>民國 111 年 2 月 23 日</p>	
<p>狀況提報人 (單位/職稱)</p>	<p>吳佳穎 (逢甲大學水利發展中心)</p>	<p>異常狀況發現日期</p>	<p>民國 111 年 02 月 23 日</p>	
<p>異常狀況說明</p>	<p>生物通道(麻繩)未達，設計兩吋</p>

<p>解決對策</p>	<p>已重新施做</p>
	<p>生物通道(麻繩)未達，設計兩吋，需緊鄰水面</p>
