二仁溪二層行橋下游段環境改善工程(第四期)

施工階段生態檢核報告

(施工後調查結果)

主辦機關：經濟部水利署第六河川局

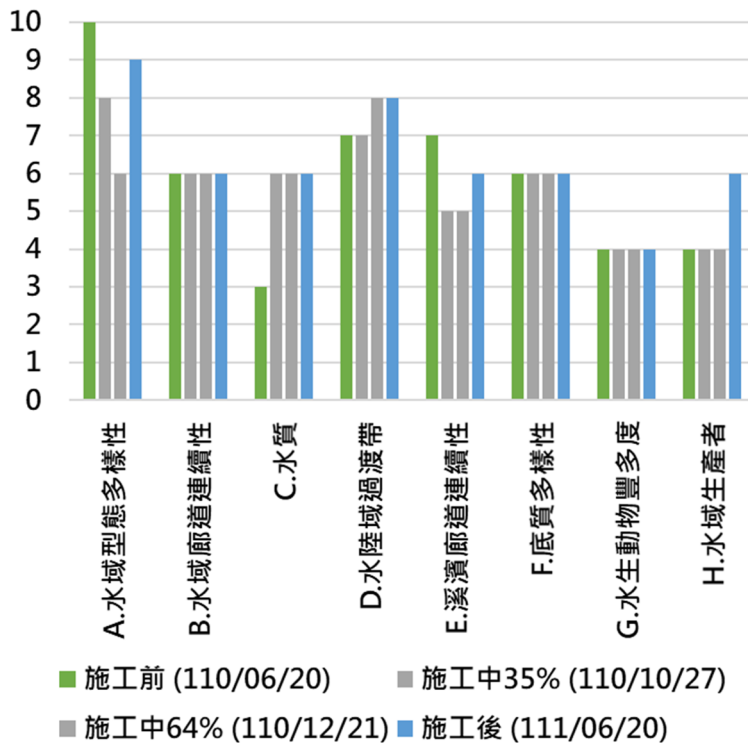
水利工程快速棲地生態評估

6. 溪水因漲潮水位較高，白砂崙漁港前沙洲浪大且堆積不少漂流木，水域型態與前次評分增加。溪水濁度正常，水色為黃色、水質無異常。溪濱廊道連續性受阻斷比例因堤前提後植生面積增加稍有加分。整體總分較前次施工時增加 6 分，等級提升為「良」。

7. 建議最末次生態自主檢查表俟生態保育措施改善後再填具提報，以落實生態檢核工作。

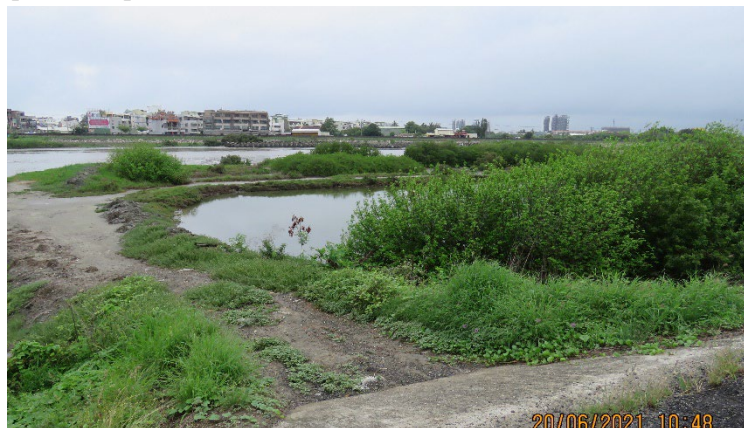
1. 1K+000~1K+600白沙崙濕地迴避勿擾動

日期：2021/6/20生態團隊拍攝
說明：南荳橋上游向白沙崙濕地拍攝。堤防基腳土沉香(NVU)，可作為異地植生復育樹苗來源

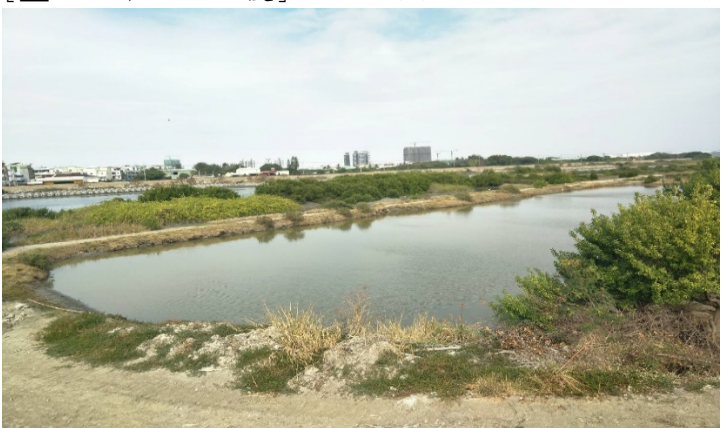
日期：2022/1/20施工廠商拍攝
說明：1K+000~1K+600工項已施作完成

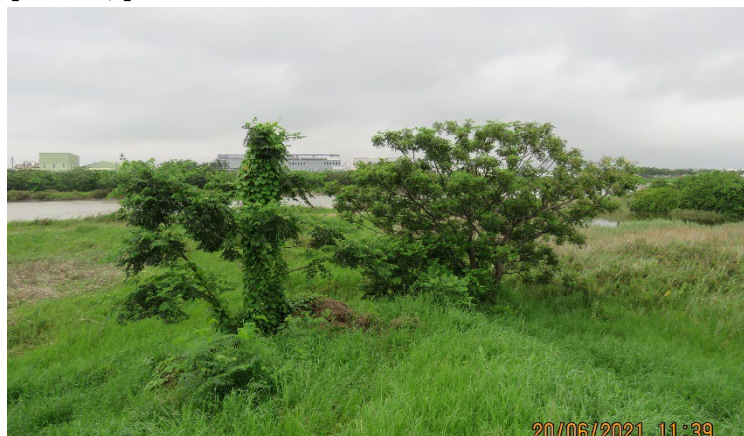
3. 以2K+600上游既有便道及空地作為塊石暫置區，其他文賢灘地區域則不擾動

日期：2021/6/20生態團隊拍攝
說明：施工終點向文賢灘地範圍拍攝

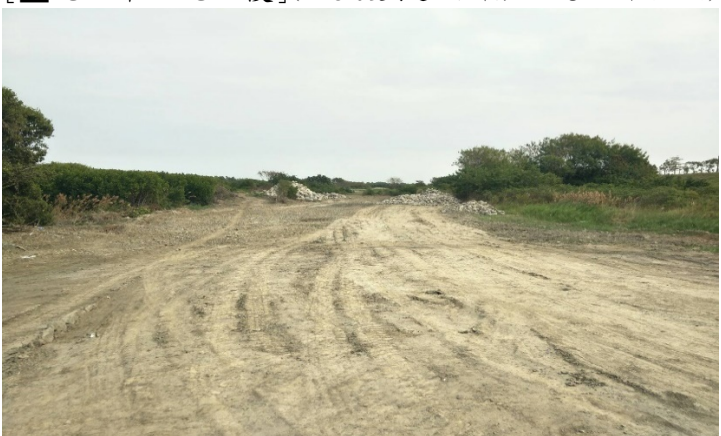
日期：2022/1/20施工廠商拍攝
說明：部分已載運拋放，近日因逢下雨，局部未完成需待天氣晴、路況便於車輛行走，方可將其剩餘部分完成載運

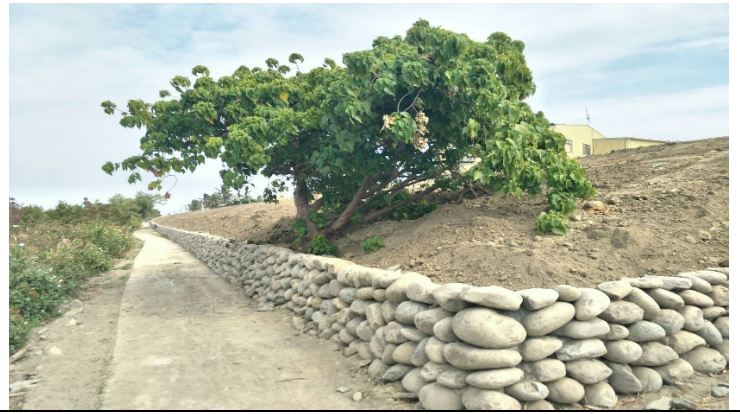
4. 約約0K+630處堤前坡腳之血桐可現地保留，漿砌石矮墩勿限制其根系生長及覆土後保持根部排水性。

日期：2022/1/20施工廠商拍攝
 說明：填土覆蓋血桐四周，外圍砌築塊石，排水功能良善

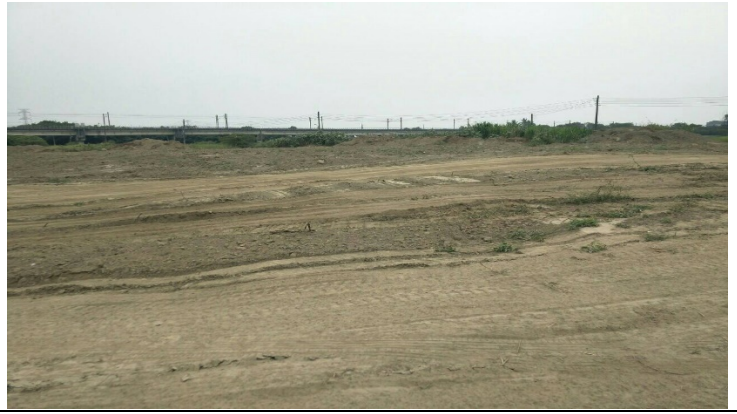
7. 取土區儘可能部分保留或階段性保留濱溪帶之臨水植被

說明：取土工項已暫告一段落，且已將該區域完成整地處理

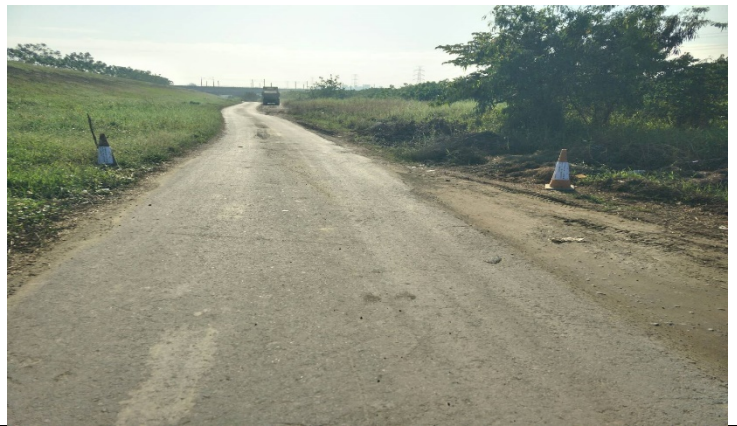
說明：回應生態團隊查驗建議，增加取土區出入口交通錐及警告標語，確保民眾安全

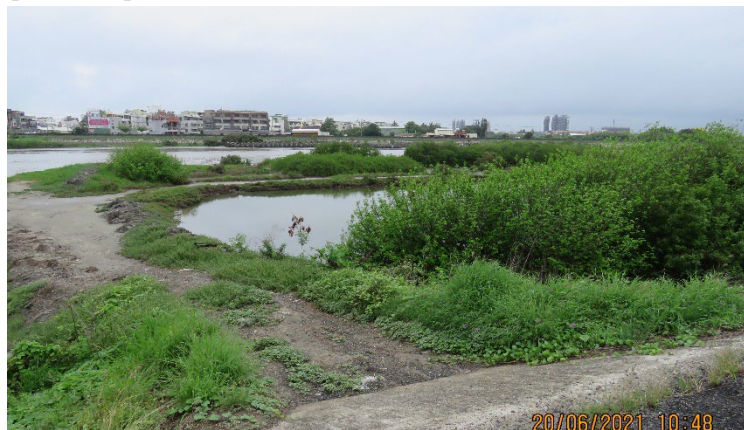
1. 1K+000~1K+600白沙崙濕地迴避勿擾動

日期：2021/6/20生態團隊拍攝
說明：南荳橋上游向白砂崙濕地拍攝。堤防基腳土沉香(NVU)，可作為異地植生復育樹苗來源

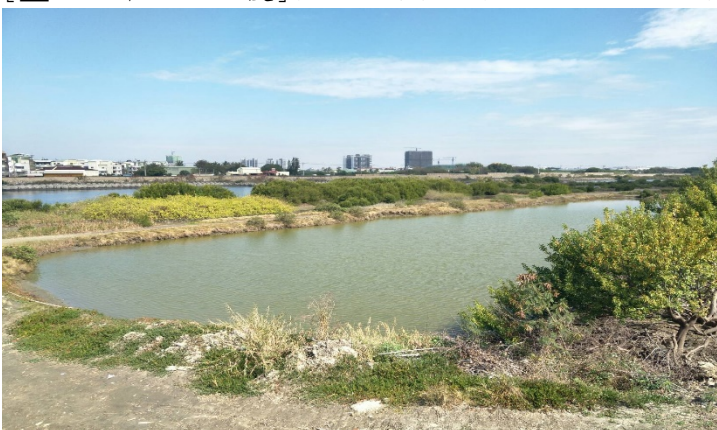
日期：2022/2/20施工廠商拍攝
說明：1K+000~1K+600工項已施作完成

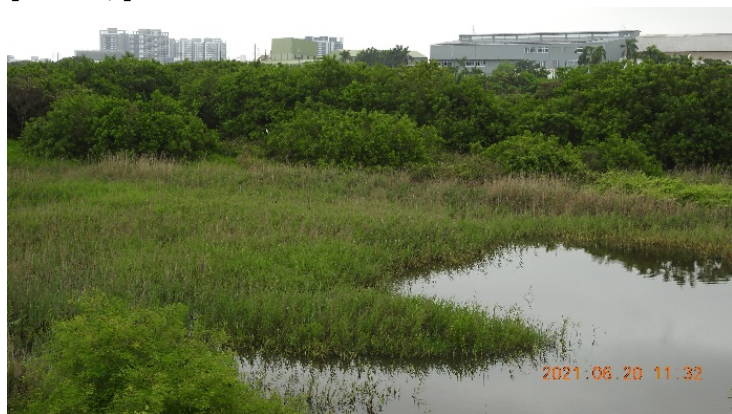
2. 2K+100~2K+600文賢灘地迴避勿擾動

日期：2021/6/20生態團隊拍攝
說明：施工終點向文賢灘地範圍拍攝

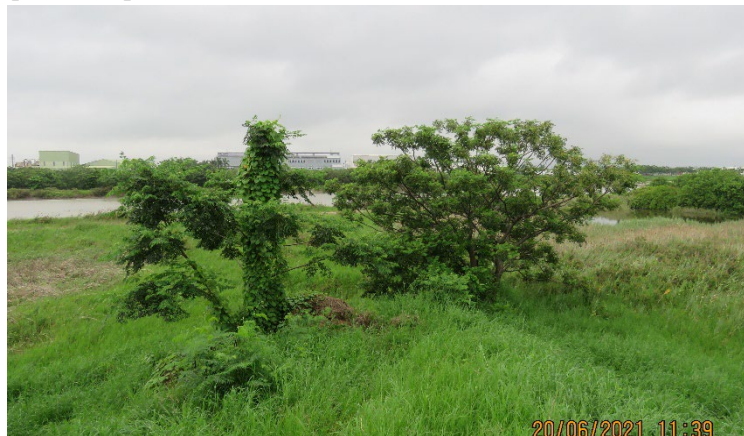
3. 以2K+600上游既有便道及空地作為塊石暫置區，其他文賢灘地區域則不擾動

日期：2021/6/20生態團隊拍攝
說明：施工終點向文賢灘地範圍拍攝

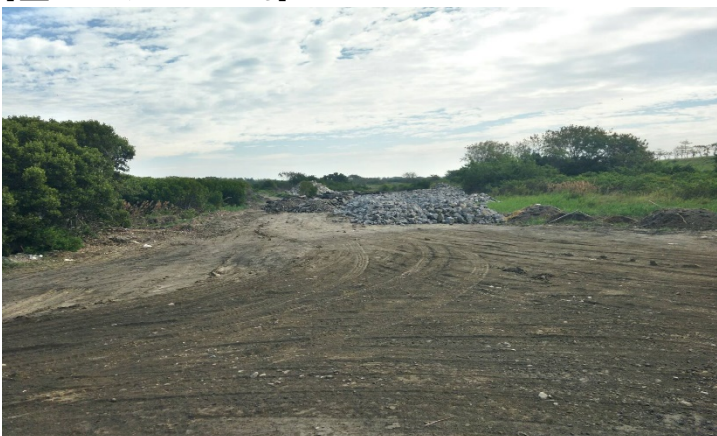
日期：2022/2/20施工廠商拍攝
說明：部分已載運拋放，近日因逢下雨，局部未完成需待天氣晴、路況便於車輛行走，方可將其剩餘部分完成載運

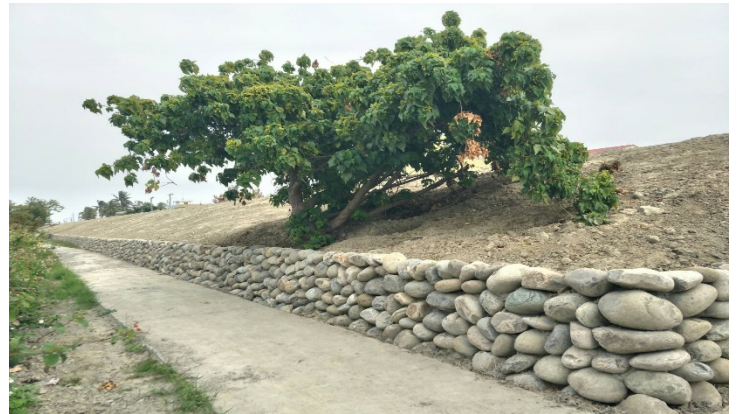
4. 約約0K+630處堤前坡腳之血桐可現地保留，漿砌石矮墩勿限制其根系生長及覆土後保持根部排水性。

日期：2022/2/20施工廠商拍攝
說明：填土覆蓋血桐四周，外圍砌築塊石，排水功能良善

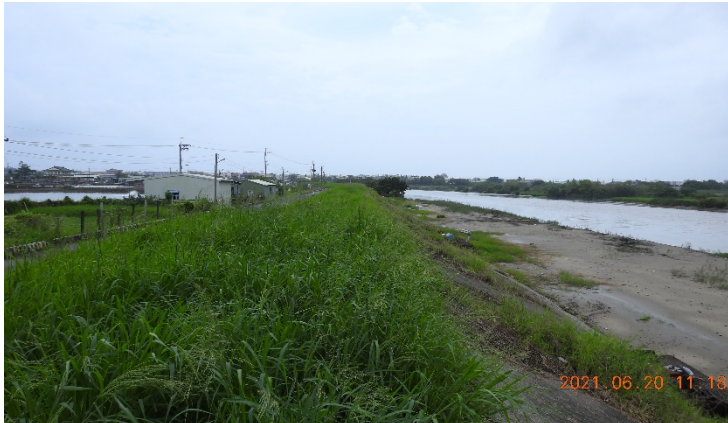
5. 辦理紅樹林復育工作坊

日期：2021/6/20生態團隊拍攝
說明：優先選用過去自然生長的海茄冬，預計栽種在1K+700~2K+100範圍

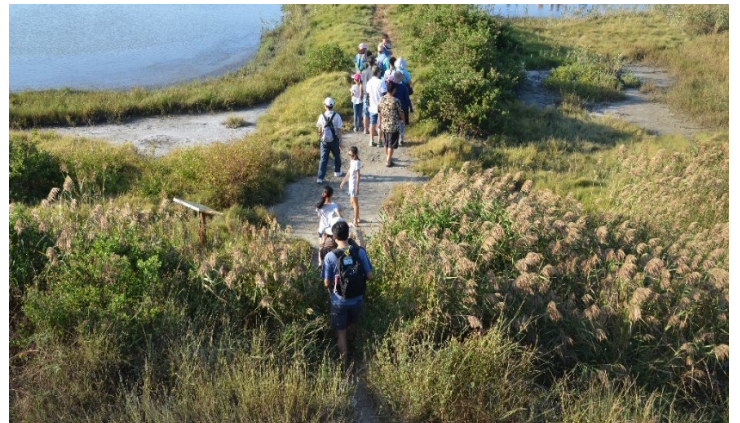
日期：2021/9/20施工廠商拍攝
說明：約1K+200位置辦生態復育活動，加速白砂崙濕地生態復育，藉活動喚起民眾對生態的認知及重視

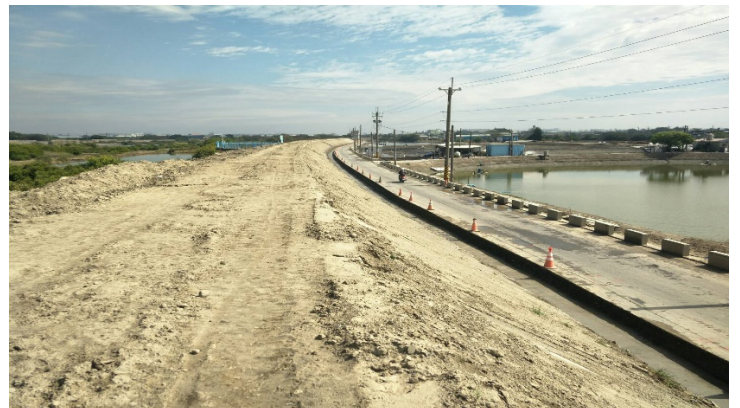
6. 設置陸蟹生態走道3處，依現地堤後道路側溝條件調整位置及形式

日期：2022/2/20施工廠商拍攝
說明：依原設計約1K+100、1K+200、1K+300分別已預埋陸蟹箱涵孔

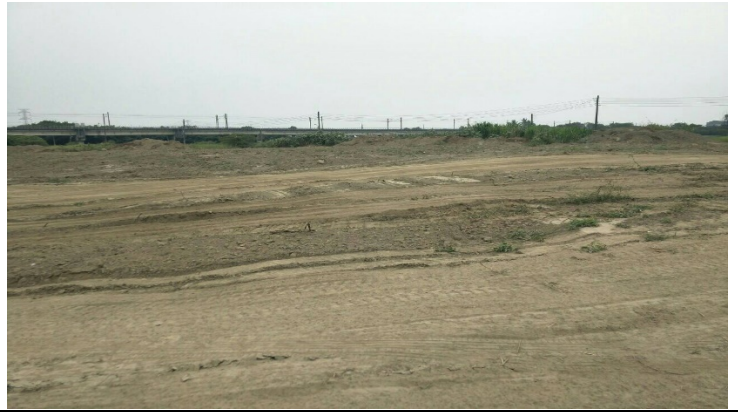
7. 取土區儘可能部分保留或階段性保留濱溪帶之臨水植被

說明：取土工項已暫告一段落，且已將該區域完成整地處理

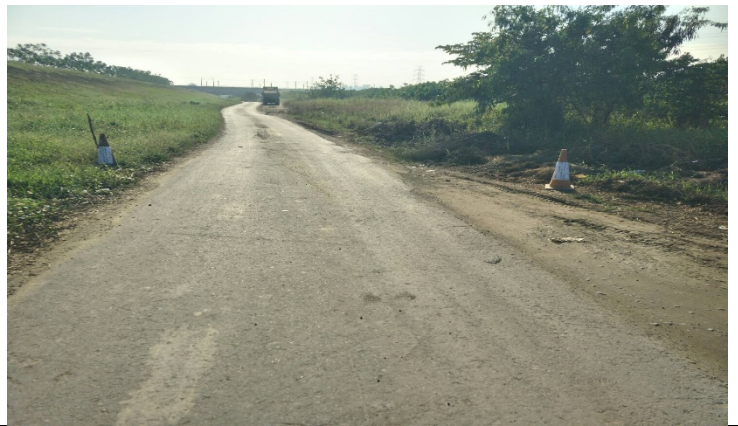
說明：回應生態團隊查驗建議，增加取土區出入口交通錐及警告標語，確保民眾安全

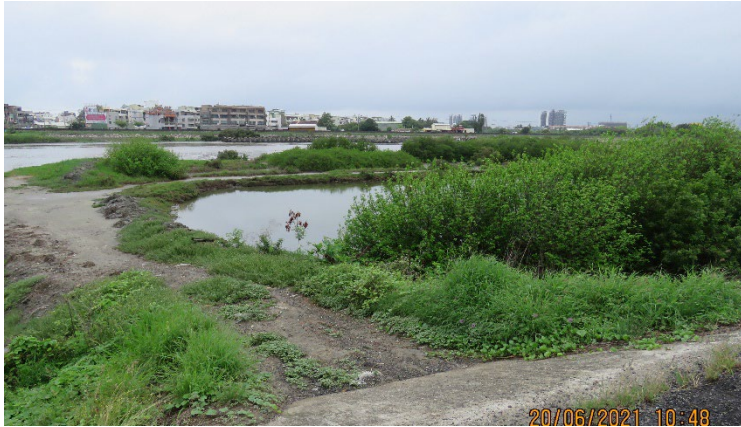
1. 1K+000~1K+600白沙崙濕地迴避勿擾動

日期：2021/6/20生態團隊拍攝
說明：南荳橋上游向白砂崙濕地拍攝。堤防基腳土沉香(NVU)，可作為異地植生復育樹苗來源

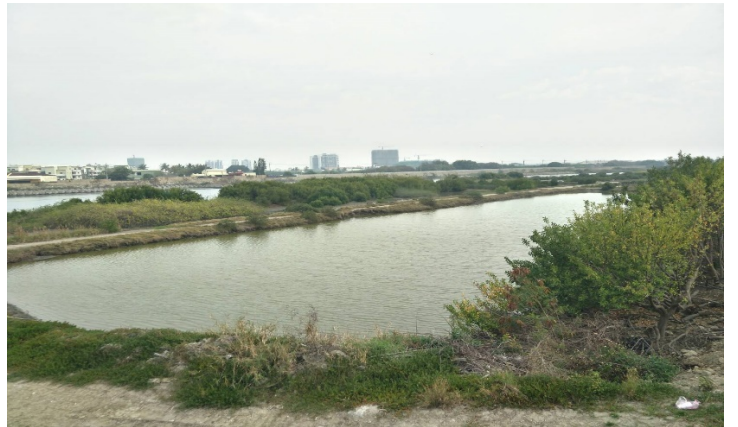
日期：2022/3/20施工廠商拍攝
說明：1K+000~1K+600工項已施作完成

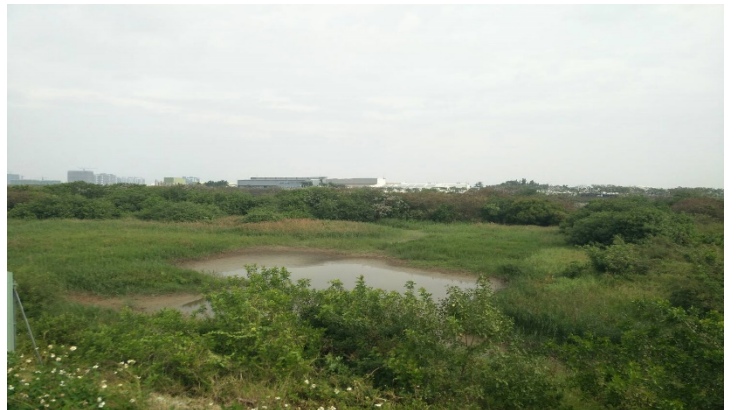
2. 2K+100~2K+600文賢灘地迴避勿擾動

日期：2022/3/20施工廠商拍攝
說明：拋石及覆土已完成

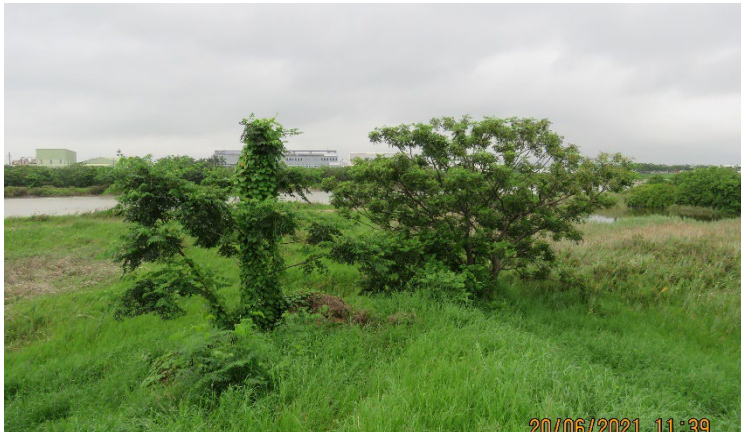
3. 以2K+600上游既有便道及空地作為塊石暫置區，其他文賢灘地區域則不擾動

日期：2021/6/20生態團隊拍攝
說明：施工終點向文賢灘地範圍拍攝

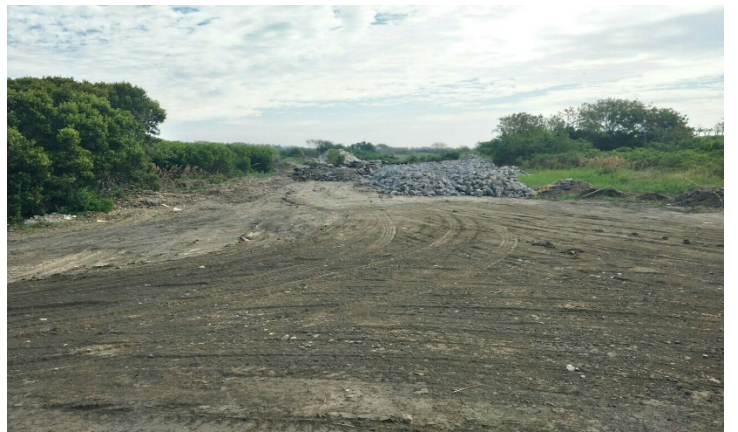
日期：2022/3/20施工廠商拍攝
說明：部分已載運拋放，近日因逢下雨，局部未完成需待天氣晴、路況便於車輛行走，方可將其剩餘部分完成載運

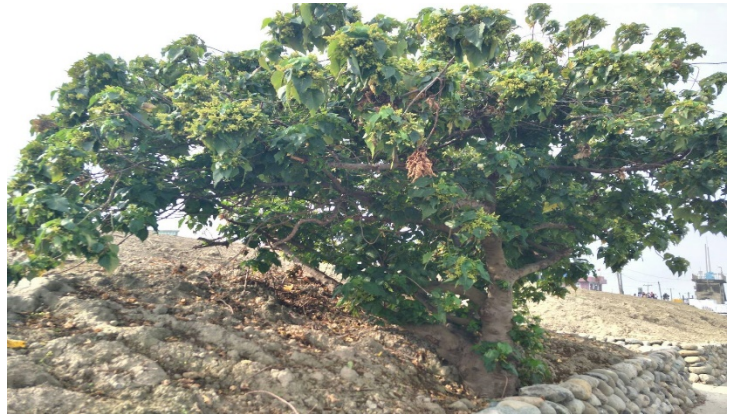
4. 約約0K+630處堤前坡腳之血桐可現地保留，漿砌石矮墩勿限制其根系生長及覆土後保持根部排水性。

日期：2022/3/20施工廠商拍攝
 說明：填土覆蓋血桐四周，外圍砌築塊石，排水功能良善

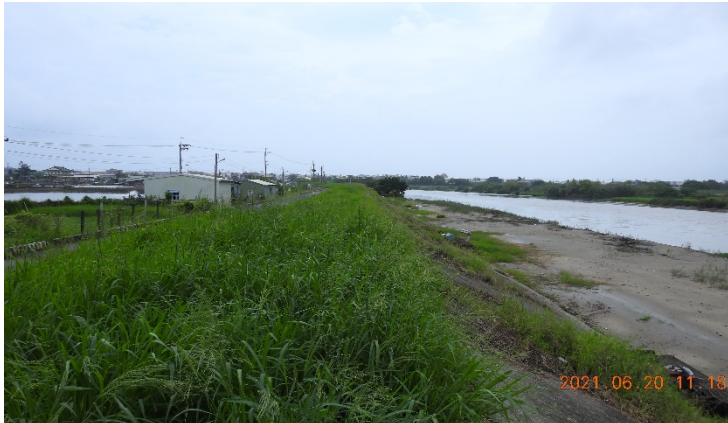
5. 辦理紅樹林復育工作坊

日期：2021/6/20生態團隊拍攝
 說明：優先選用過去自然生長的海茄冬，預計栽種在1K+700~2K+100範圍

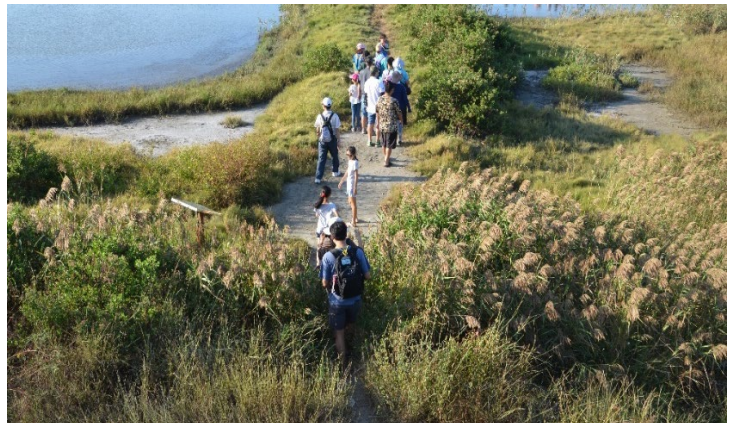
日期：2021/9/20施工廠商拍攝
 說明：約1K+200位置辦生態復育活動，加速白砂崙濕地生態復育，藉活動喚起民眾對生態的認知及重視

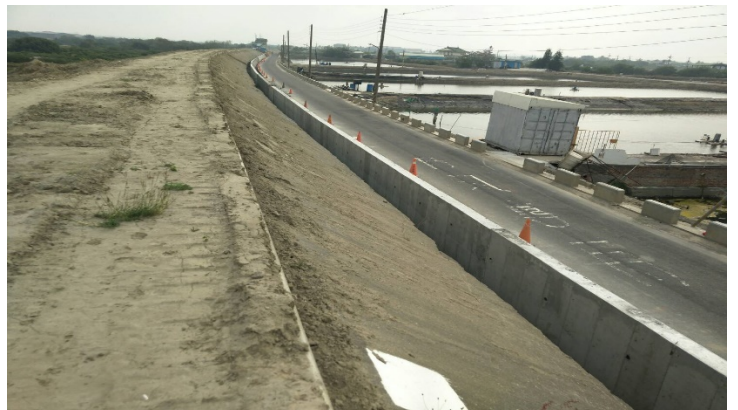
6. 設置陸蟹生態走道3處，依現地堤後道路側溝條件調整位置及形式

日期：2022/3/20施工廠商拍攝
 說明：依原設計約1K+100、1K+200、1K+300分別已預埋陸蟹箱涵孔

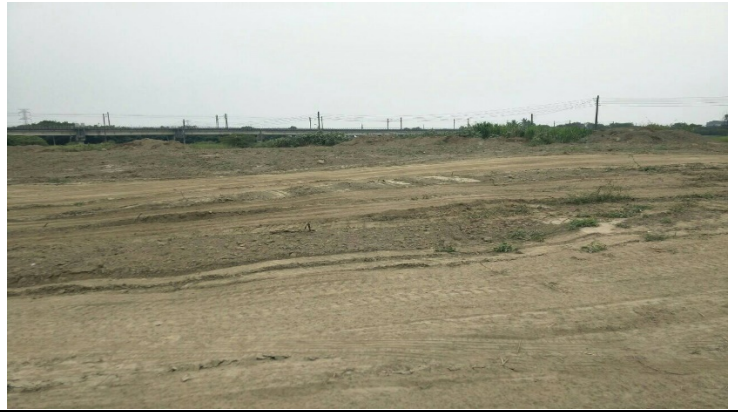
7. 取土區儘可能部分保留或階段性保留濱溪帶之臨水植被

說明：取土工項已暫告一段落，且已將該區域完成整地處理

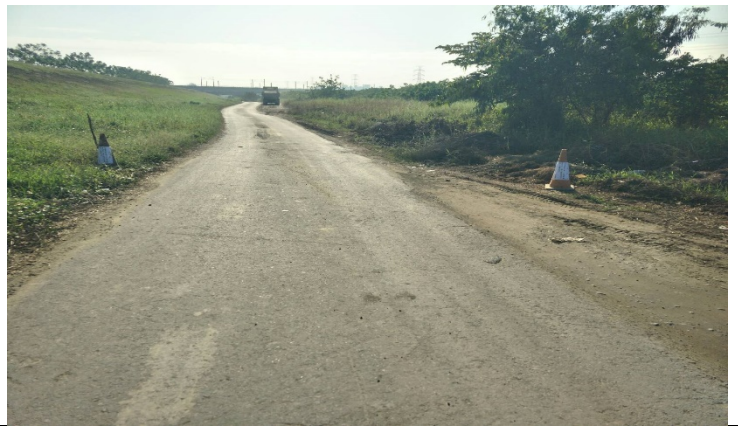
說明：回應生態團隊查驗建議，增加取土區出入口交通錐及警告標語，確保民眾安全

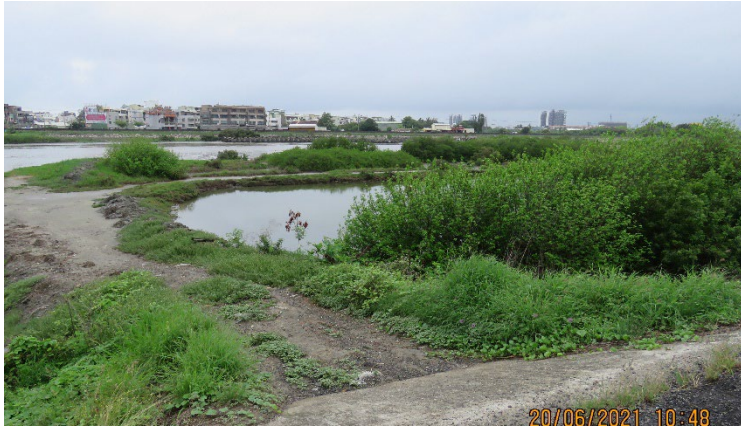
1. 1K+000~1K+600白沙崙濕地迴避勿擾動

日期：2021/6/20生態團隊拍攝
說明：南荳橋上游向白沙崙濕地拍攝。堤防基腳土沉香(NVU)，可作為異地植生復育樹苗來源

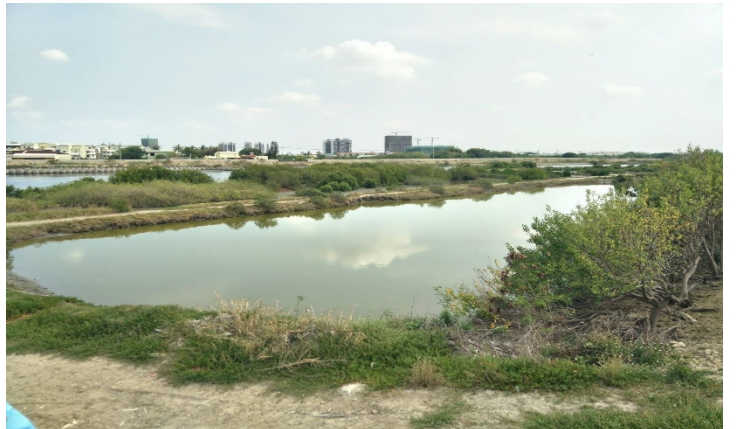
日期：2022/4/20施工廠商拍攝
說明：1K+000~1K+600工項已施作完成

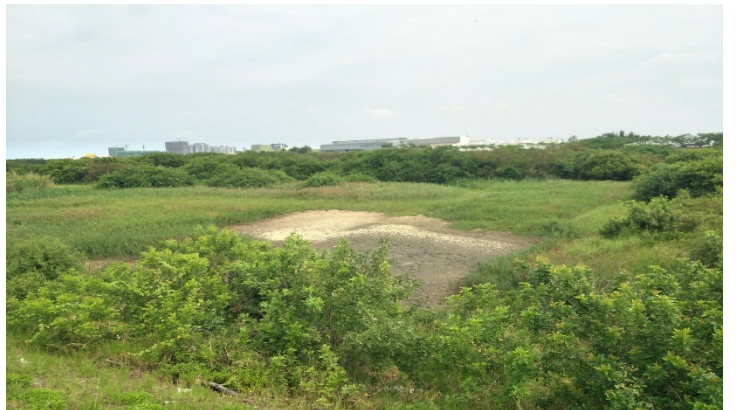
2. 2K+100~2K+600文賢灘地迴避勿擾動

日期：2022/4/20施工廠商拍攝
說明：拋石及覆土已完成

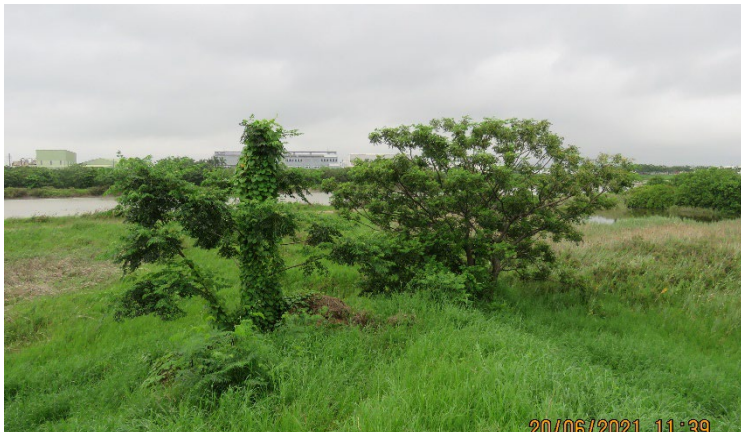
3. 以2K+600上游既有便道及空地作為塊石暫置區，其他文賢灘地區域則不擾動

日期：2021/6/20生態團隊拍攝
說明：施工終點向文賢灘地範圍拍攝

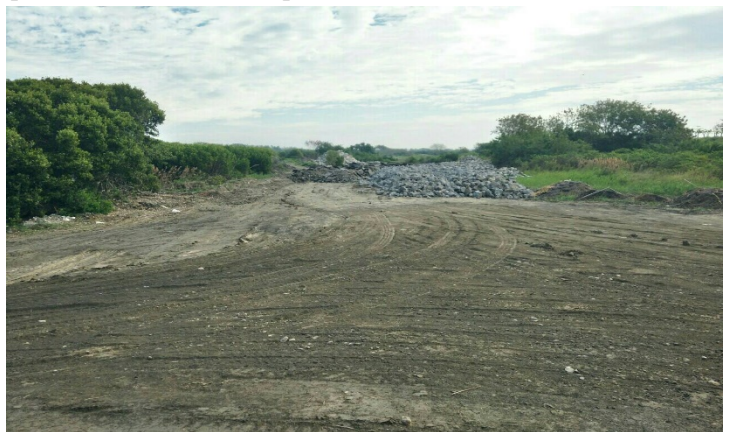
日期：2022/4/20施工廠商拍攝
說明：部分已載運拋放，近日因逢下雨，局部未完成需待天氣晴、路況便於車輛行走，方可將其剩餘部分完成載運

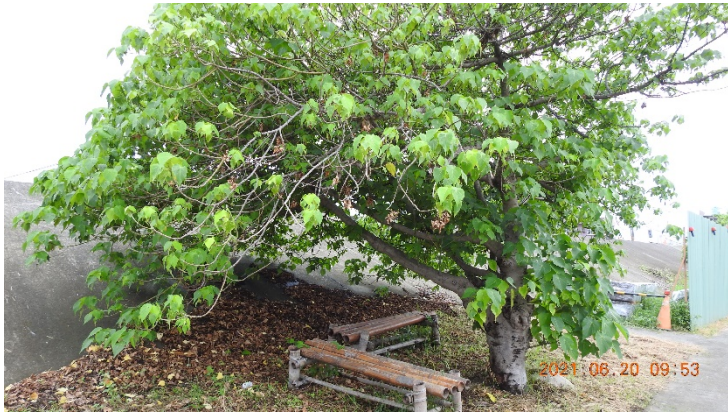
4. 約約0K+630處堤前坡腳之血桐可現地保留，漿砌石矮墩勿限制其根系生長及覆土後保持根部排水性。

日期：2021/6/20生態團隊拍攝
 說明：高雄市茄萣舢舨協會建議3處移植點為(1) 22.916172, 120.1830864、(2) 22.916232, 120.182791、(3) 22.916003, 120.182621

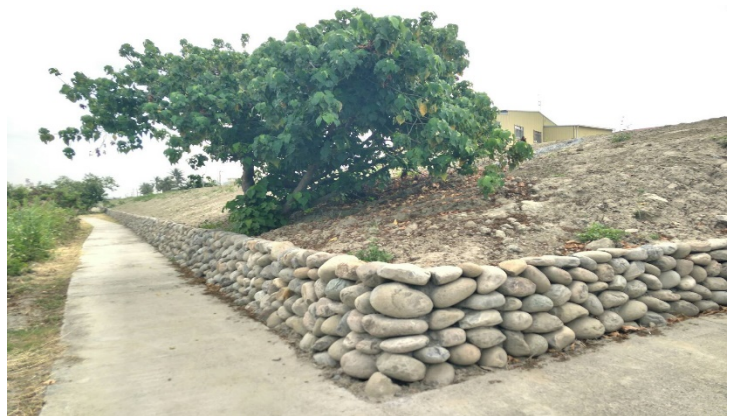
日期：2022/4/20施工廠商拍攝
 說明：填土覆蓋血桐四周，外圍砌築塊石，排水功能良善

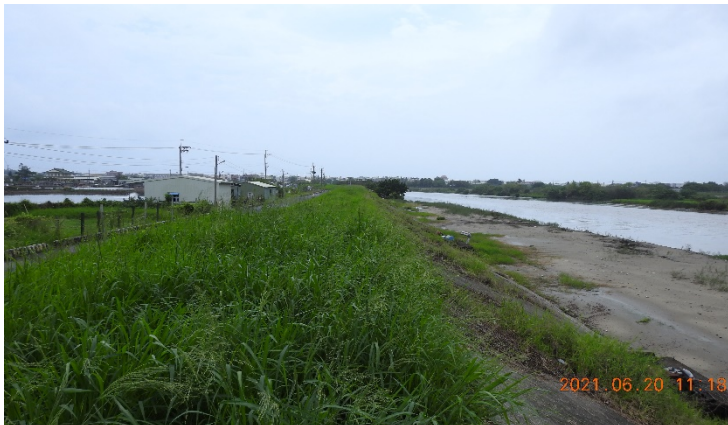
5. 辦理紅樹林復育工作坊

日期：2021/6/20生態團隊拍攝
 說明：優先選用過去自然生長的海茄冬，預計栽種在1K+700~2K+100範圍

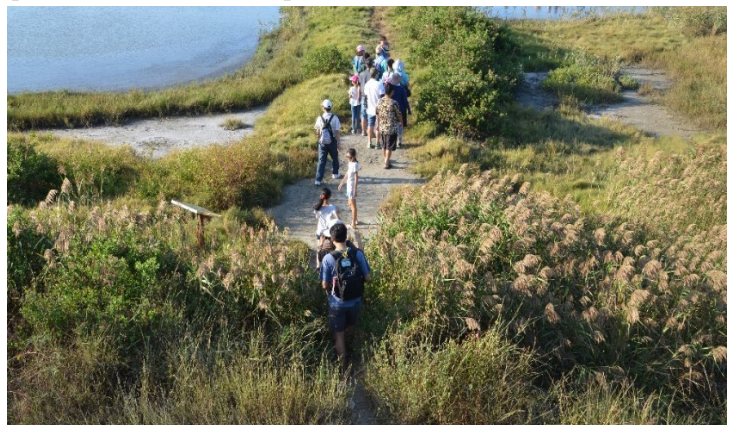
日期：2021/9/20施工廠商拍攝
 說明：約1K+200位置辦生態復育活動，加速白砂崙濕地生態復育，藉活動喚起民眾對生態的認知及重視

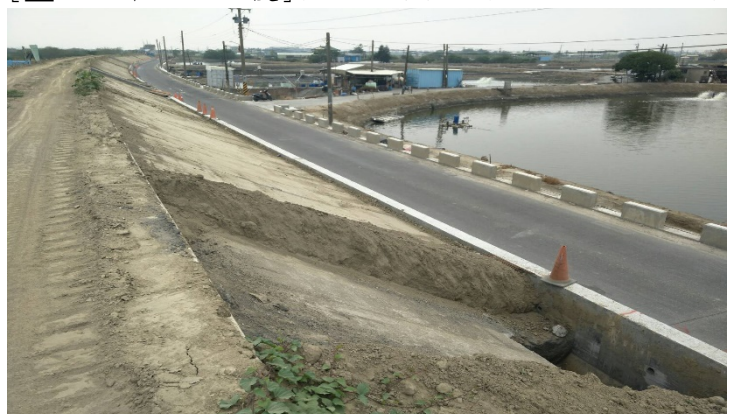
6. 設置陸蟹生態走道3處，依現地堤後道路側溝條件調整位置及形式

日期：2022/4/20施工廠商拍攝
 說明：依原設計約1K+100、1K+200、1K+300分別已預埋陸蟹箱涵孔

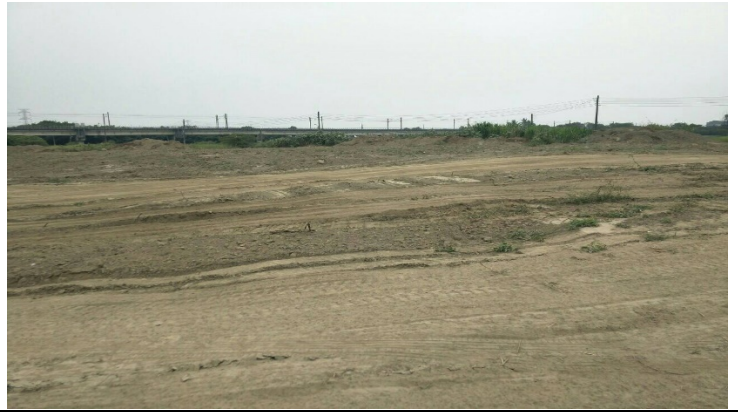
7. 取土區儘可能部分保留或階段性保留濱溪帶之臨水植被

說明：取土工項已暫告一段落，且已將該區域完成整地處理

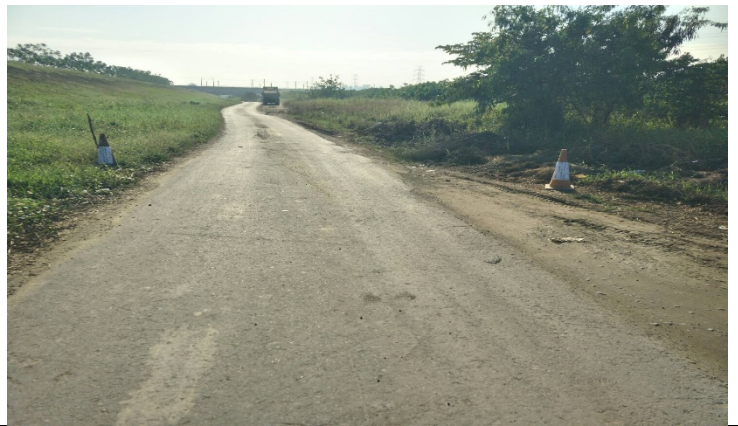
說明：回應生態團隊查驗建議，增加取土區出入口交通錐及警告標語，確保民眾安全

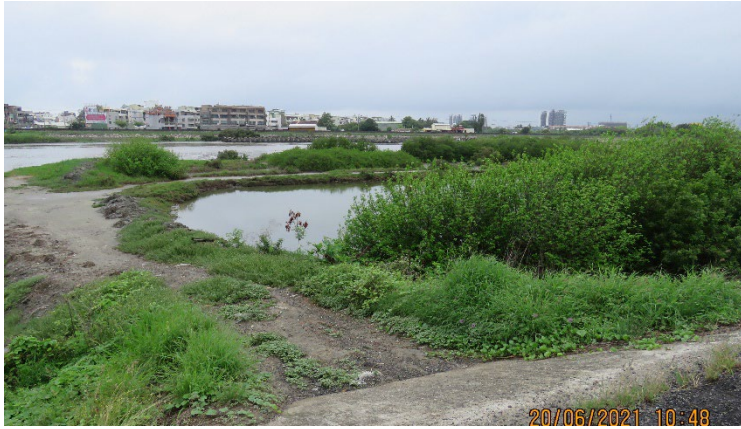
1. 1K+000~1K+600白沙崙濕地迴避勿擾動

日期：2021/6/20生態團隊拍攝
說明：南荳橋上游向白沙崙濕地拍攝。堤防基腳土沉香(NVU)，可作為異地植生復育樹苗來源

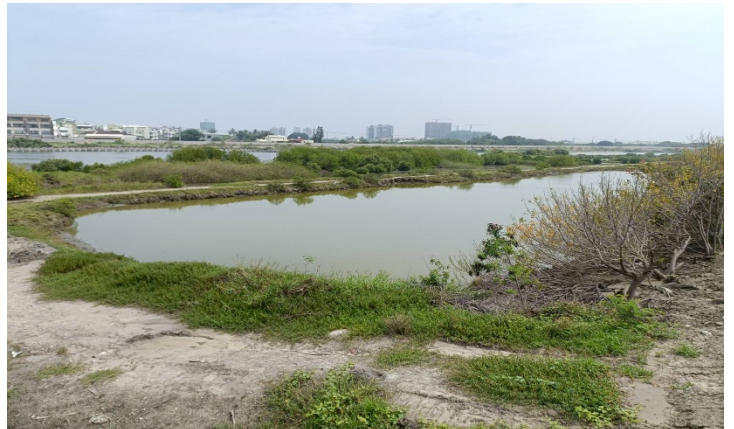
日期：2022/5/21施工廠商拍攝
說明：1K+000~1K+600工項已施作完成

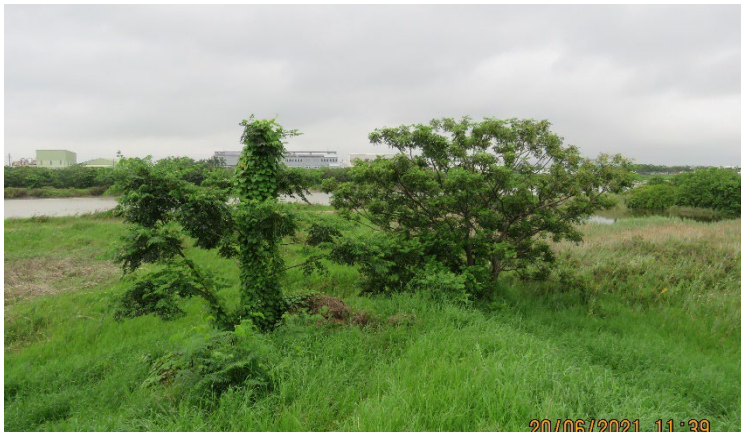
3. 以2K+600上游既有便道及空地作為塊石暫置區，其他文賢灘地區域則不擾動

日期：2021/6/20生態團隊拍攝
說明：施工終點向文賢灘地範圍拍攝

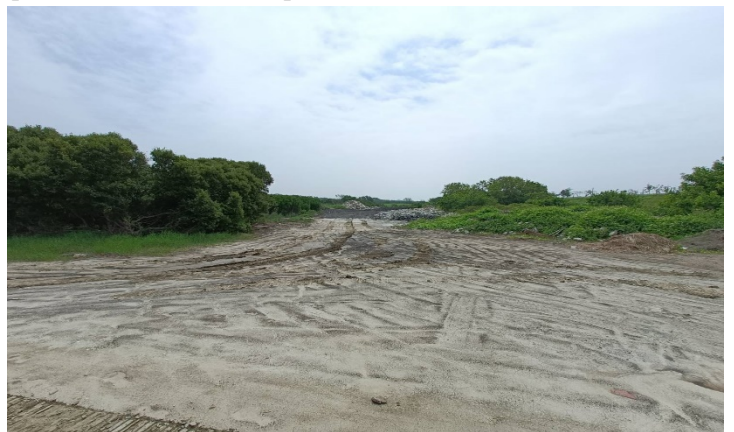
日期：2022/5/21施工廠商拍攝
說明：部分已載運拋放，近日因逢下雨，局部未完成需待天氣晴、路況便於車輛行走，方可將其剩餘部分完成載運

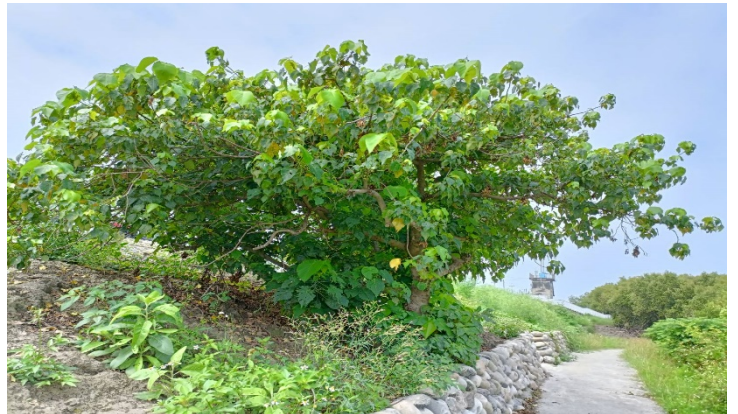
4. 約約0K+630處堤前坡腳之血桐可現地保留，漿砌石矮墩勿限制其根系生長及覆土後保持根部排水性。

日期：2022/5/21施工廠商拍攝
說明：填土覆蓋血桐四周，外圍砌築塊石，排水功能良善

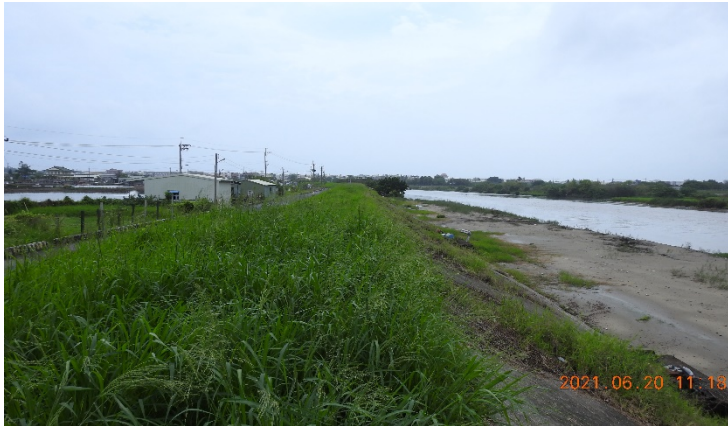
5. 辦理紅樹林復育工作坊

日期：2021/6/20生態團隊拍攝
說明：優先選用過去自然生長的海茄冬，預計栽種在1K+700~2K+100範圍

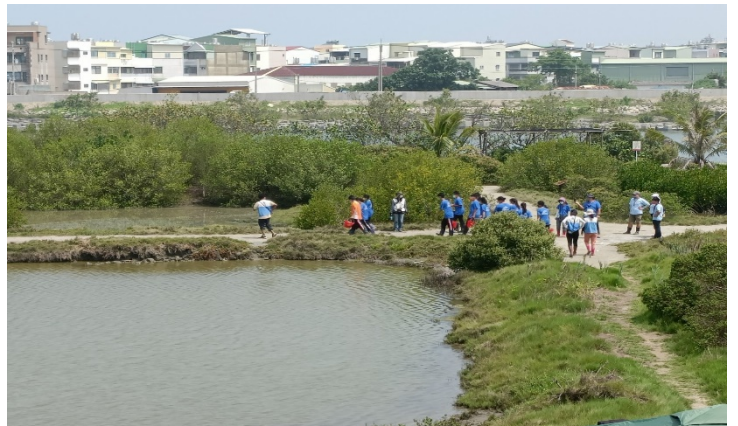
日期：2022/5/21施工廠商拍攝
說明：約1K+200位置辦生態復育活動，加速白砂崙濕地生態復育，藉活動喚起民眾對生態的認知及重視

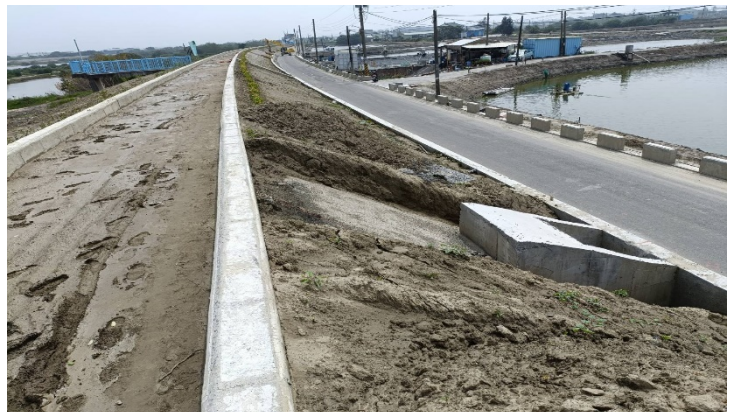
6. 設置陸蟹生態走道3處，依現地堤後道路側溝條件調整位置及形式

日期：2022/5/21施工廠商拍攝
說明：依原設計約1K+100、1K+200、1K+300分別已預埋陸蟹箱涵孔

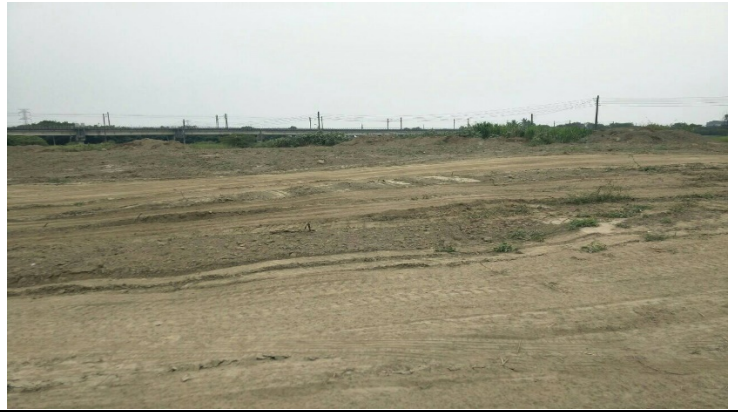
7. 取土區儘可能部分保留或階段性保留濱溪帶之臨水植被

說明：取土工項已暫告一段落，且已將該區域完成整地處理

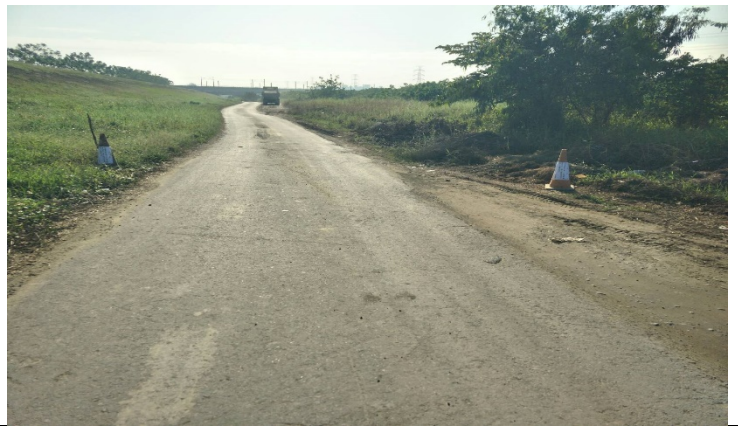
說明：回應生態團隊查驗建議，增加取土區出入口交通錐及警告標語，確保民眾安全

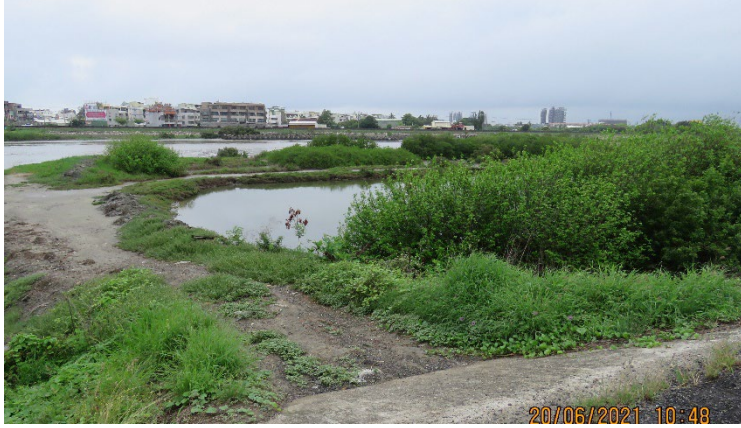
1. 1K+000~1K+600白沙崙濕地迴避勿擾動

日期：2021/6/20生態團隊拍攝
說明：南楚橋上游向白砂崙濕地拍攝。堤防基腳土沉香(NVU)，可作為異地植生復育樹苗來源

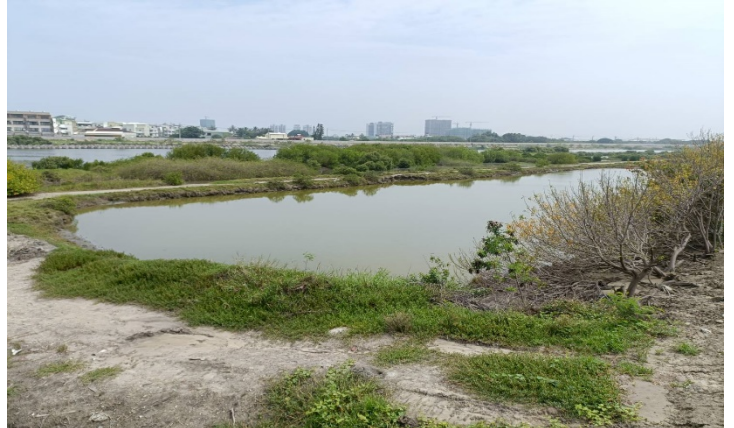
日期：2022/5/21施工廠商拍攝
說明：1K+000~1K+600工項已施作完成

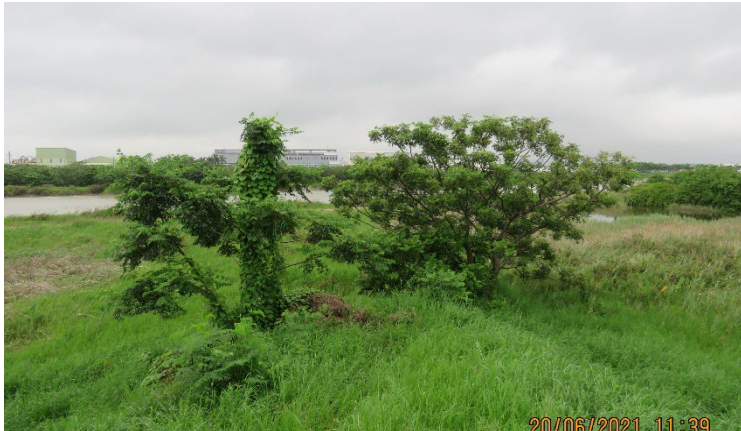
3. 以2K+600上游既有便道及空地作為塊石暫置區，其他文賢灘地區域則不擾動

日期：2021/6/20生態團隊拍攝
說明：施工終點向文賢灘地範圍拍攝

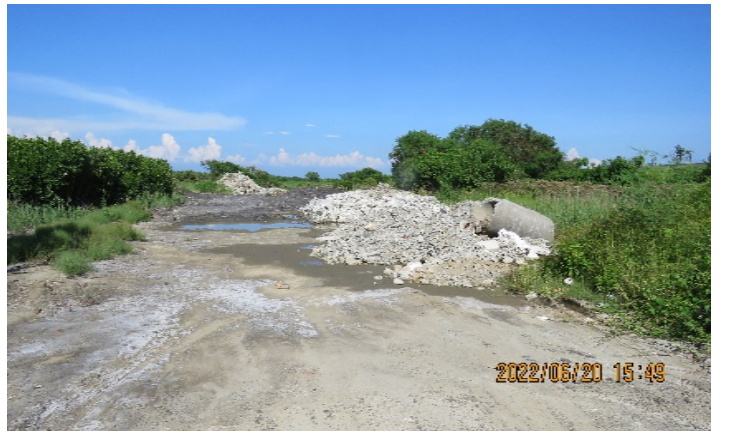
日期：2022/6/20施工廠商拍攝
說明：部分已載運拋放，近日因逢下雨，局部未完成需待天氣晴、路況便於車輛行走，方可將其剩餘部分完成載運

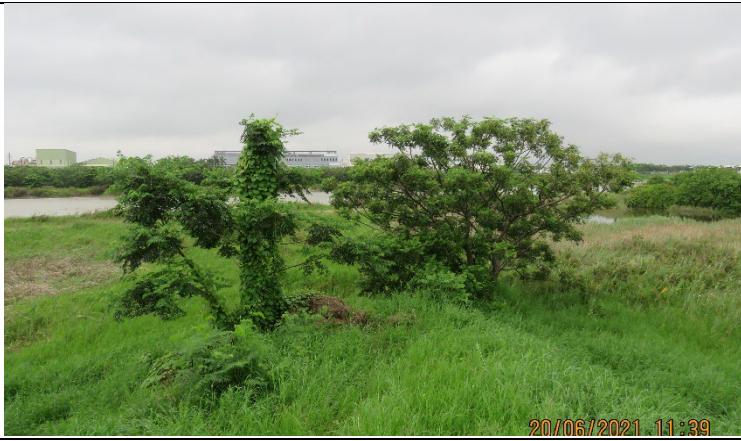
日期：2021/6/20生態團隊拍攝
說明：施工終點向文賢灘地範圍拍攝

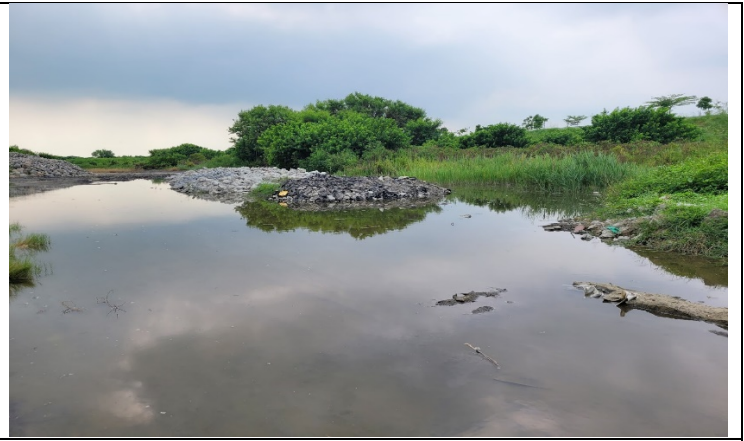
日期：2022/7/25施工廠商拍攝
說明：暫置區原置放AC刨除廢料已完成運離，現地置放之塊石為它案堆置，非屬本工程之範圍

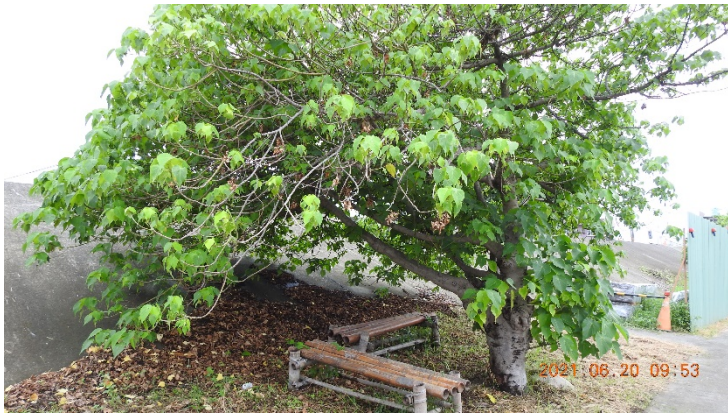
4. 約約0K+630處堤前坡腳之血桐可現地保留，漿砌石矮墩勿限制其根系生長及覆土後保持根部排水性。

日期：2021/6/20生態團隊拍攝
說明：高雄市茄苳舢舨協會建議3處移植點為(1) 22.916172, 120.1830864、(2) 22.916232, 120.182791、(3) 22.916003, 120.182621

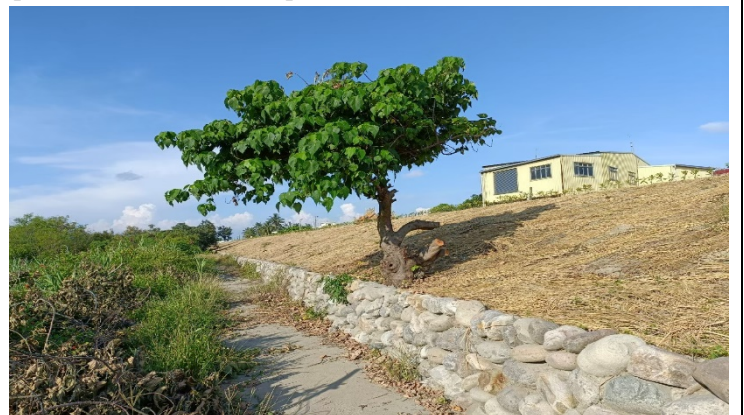
日期：2022/6/25施工廠商拍攝
說明：填土覆蓋血桐四周，外圍砌築塊石，排水功能良善

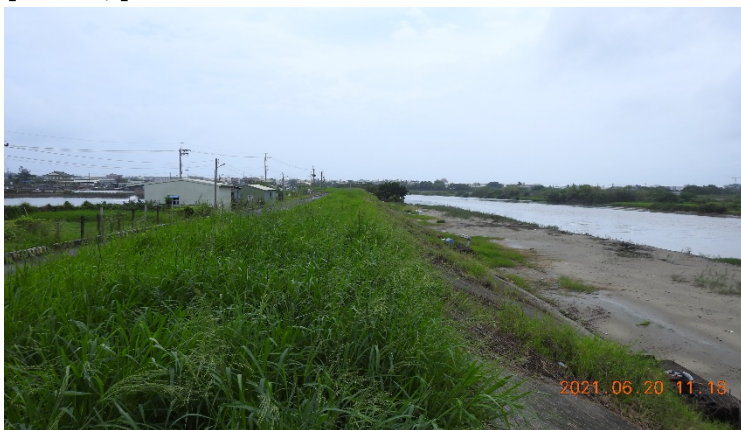
5. 辦理紅樹林復育工作坊

日期：2021/6/20生態團隊拍攝
說明：優先選用過去自然生長的海茄冬，預計栽種在1K+700~2K+100範圍

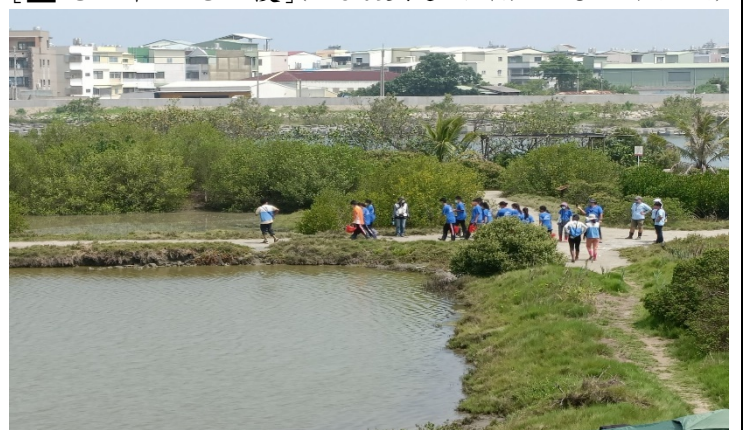
日期：2022/5/21施工廠商拍攝
說明：約1K+200位置辦生態復育活動，加速白砂崙濕地生態復育，藉活動喚起民眾對生態的認知及重視

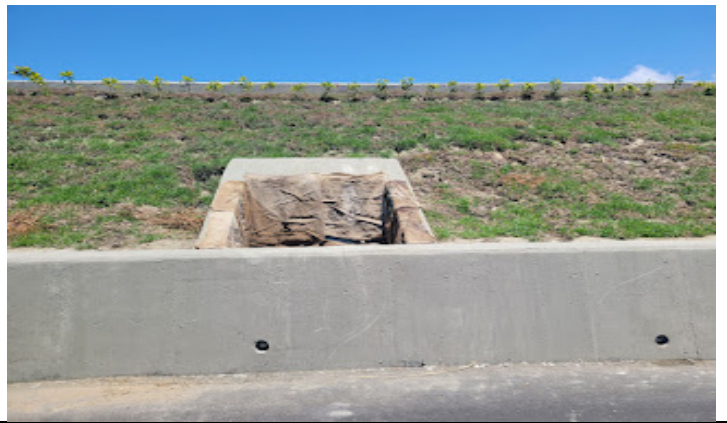
6. 設置陸蟹生態走道3處，依現地堤後道路側溝條件調整位置及形式

日期：2022/7/25 施工廠商拍攝
 說明：依原設計約1K+100、1K+200、1K+300陸蟹走道周邊及集水井鋪設麻布袋供陸蟹棲息

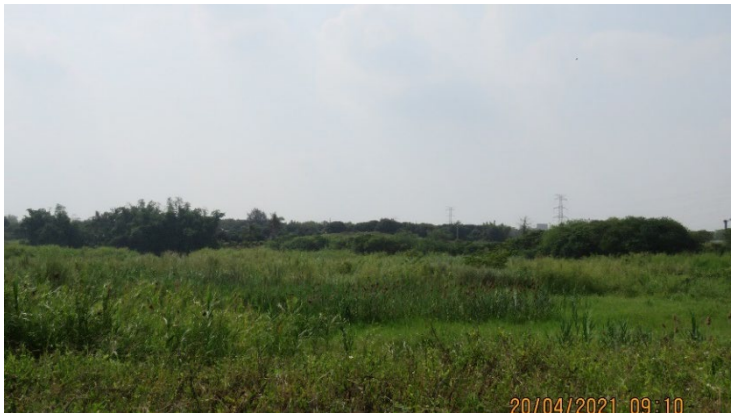
7. 取土區儘可能部分保留或階段性保留濱溪帶之臨水植被

日期：2021/4/20 生態團隊拍攝
 說明：本案取土區位於縱貫鐵路橋上游右岸

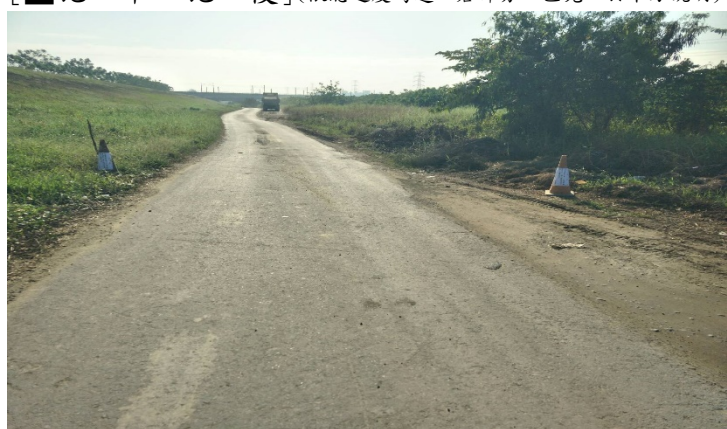
日期：2021/12/28 施工廠商拍攝
 說明：回應生態團隊查驗建議，增加取土區出入口交通錐及警告標語，確保民眾安全
