二、舊社排水(第二期) 改善及橋梁改建工程併辦土石標售 (1k+194~3k+147)

(一)工程介紹

本工程位於彰化縣社頭鄉，工程內容為 1K+030~1K+700 兩側混凝土護岸拓寬，1K+700~2K+040 既有土堤改建為混凝土護岸，工程長度 1,980 m，於 110-111 年度預計辦理提報至施工設計階段、施工階段檢核作業。本計畫現階段已完成提報至施工階段生態檢核作業，目前工程尚未發包，故本計畫將配合工程設計進度持續完成後續生態檢核作業。預定工程範圍如圖 3-46、圖 3-47 至圖 3-50 細部設計平面圖所示。

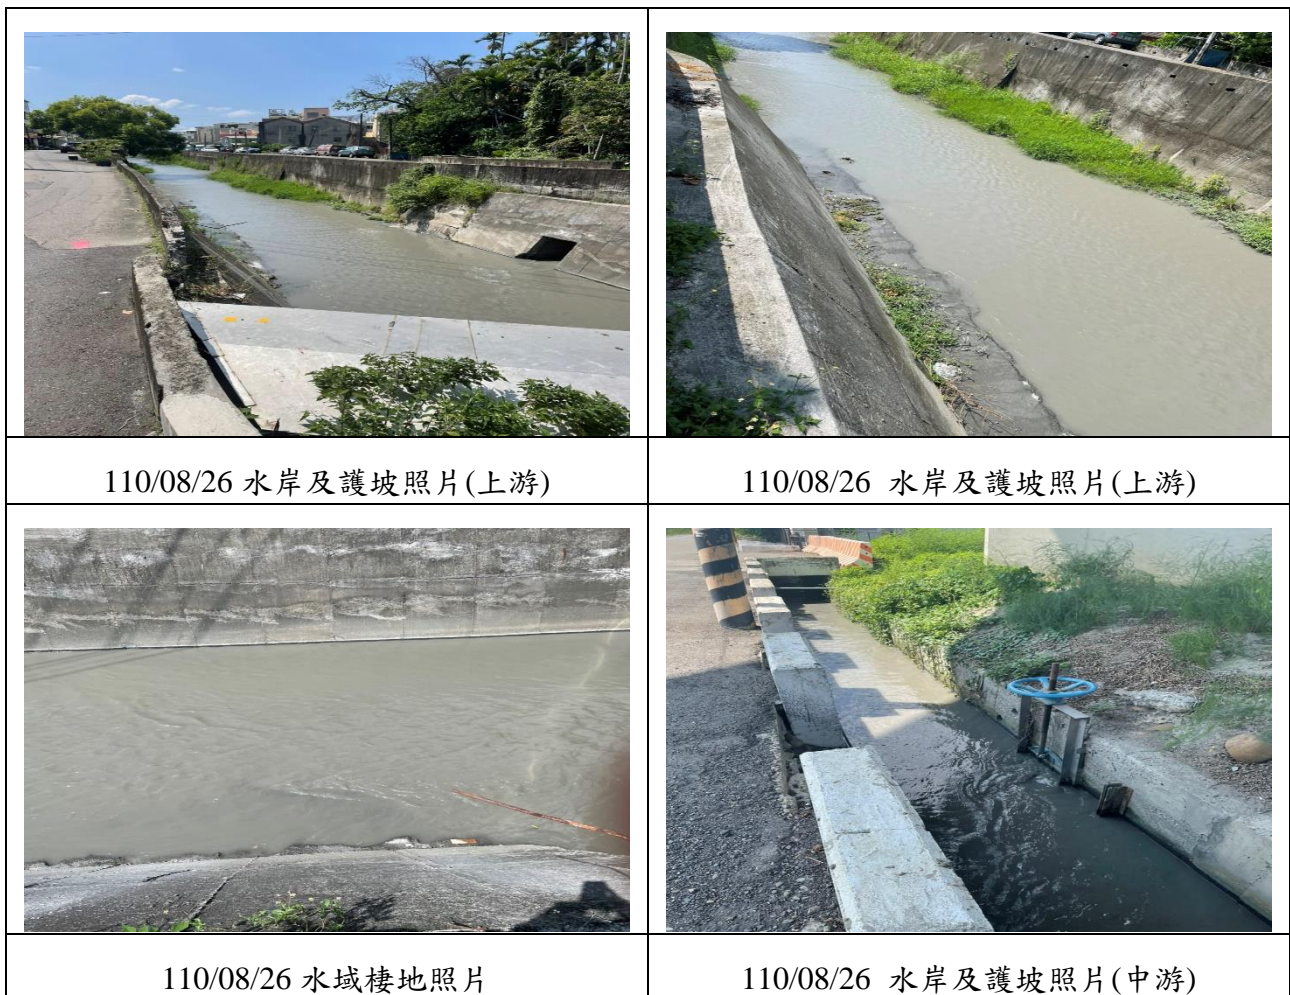
圖 3-51 舊社排水(第二期)改善及橋梁改建工程併辦土石標售(1k+194~3k+147) 環境現況照片(施工階段)

檢核團隊於民國 110 年 8 月 26 日由調查人員進行現場勘查。預定工區排水路周邊環境以民宅與農地為主，溝渠多數已水泥化，部分區域有保留土堤及濱溪植被，溝渠兩側存有早期留下的樹木如樟樹、榕樹、香水樹、美人樹等，生態議題主要為樹木保存及濱溪植被復育。生態關注區域為河道中上游區域，生態高度敏感區域為岸邊大型喬木範圍，生態中度敏感區域為濱溪植被範圍。施工階段(現階段未發包)環境現況照片，如圖 3-51 所示。

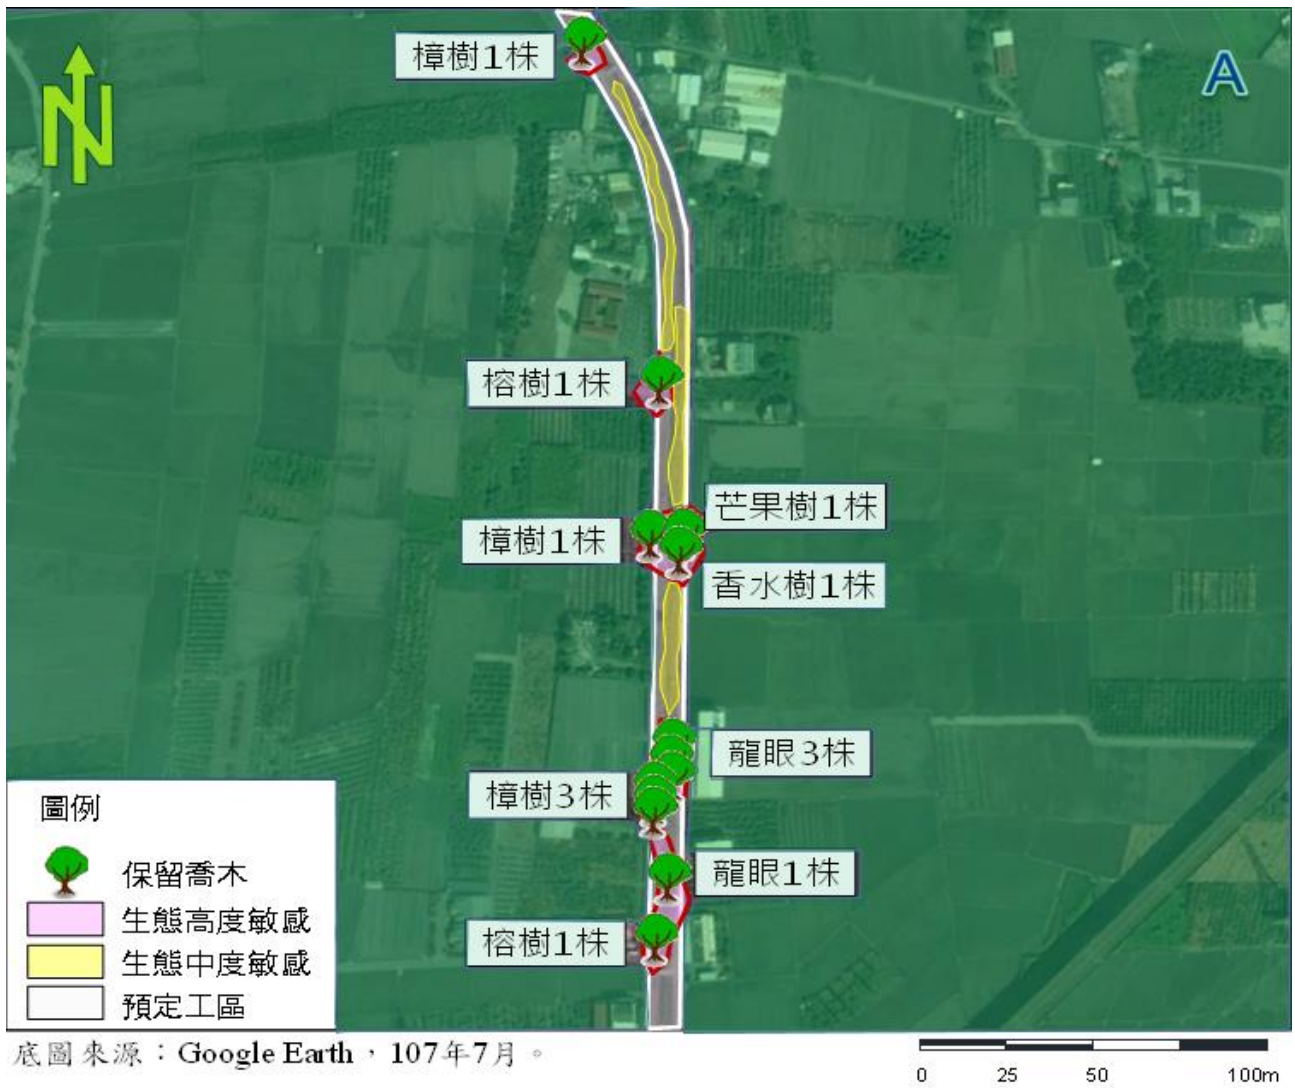
圖 3-52 舊社排水(第二期)改善及橋梁改建工程併辦土石標售(1k+194~3k+147)

環境敏感圖 A

預定工區的水域型態單一，流速變化不大，無水潭、湍瀨環境；廊道連續性未遭受阻斷，主流河道型態明顯呈穩定狀態；水質指標無異常，河道流速緩慢且坡降平緩；關注區域水道兩側為土堤，堤岸邊有大型喬木，堤上有濱溪植被生長，上下游區域為垂直混凝土護岸，30%~60%濱溪廊道連接性遭阻斷；河床被砂土覆蓋之面積比例面介於 50%~75%；觀察到之水生動物有外來種福壽螺、吳郭魚等。生態評析彙整表，如表 3-60 所示；環境敏感圖，則如圖 3-52、圖 3-53，為保護保育物種，同時須施工階段工程單位注意該棲地環境，非精確到公尺等級，係以分析網格 200mX200m 棲地計算，紅框以草花蛇的核心活動範圍半徑 200m，草花蛇潛在棲地範圍施工保育示意圖，如圖 3-54。

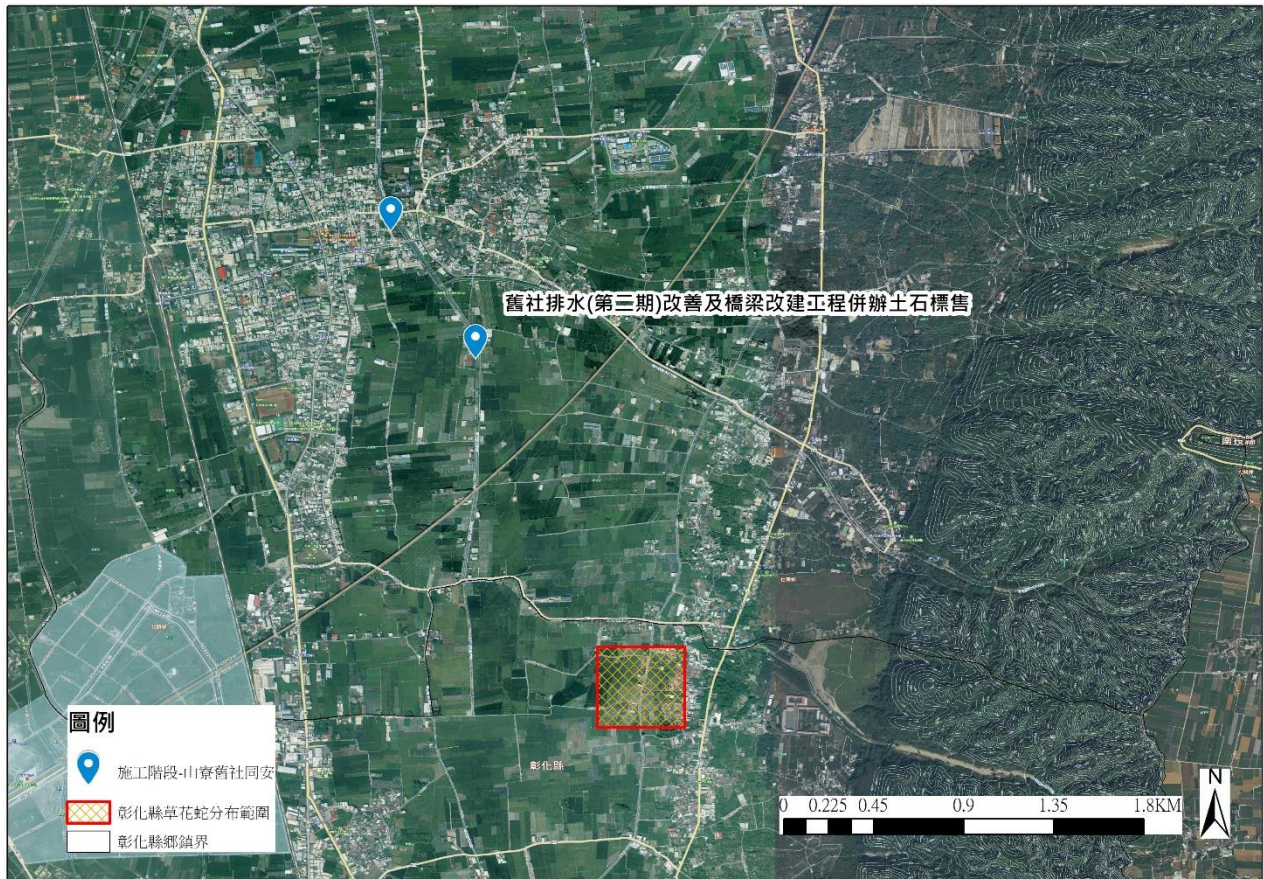
圖 3-54 舊社排水(第二期)改善及橋梁改建工程併辦土石標售(1k+194~3k+147)
草花蛇潛在棲地範圍圖
