第一章 施工階段

本計畫於「清水溪排水治理及橋梁改建工程併辦土石標售」，已與設計單位(容泰顧問有限公司)討論前期生態保育措施可行性後，並重新擬訂新的自主檢查表(詳如附件三)。

第二章 維護管理階段

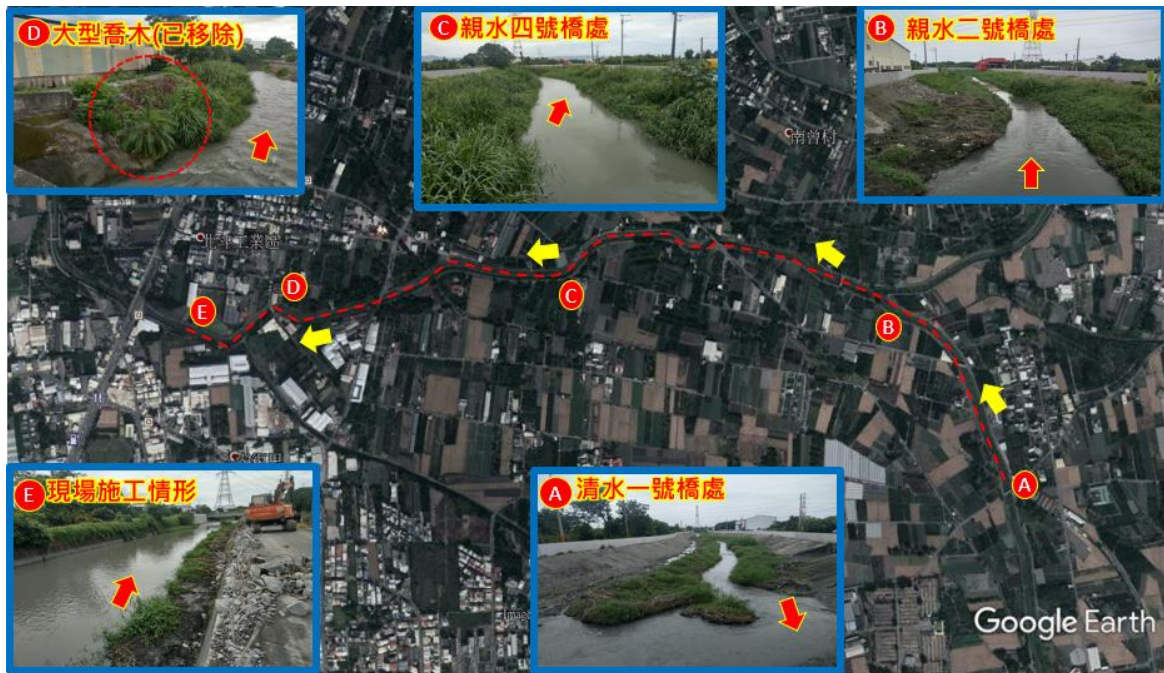
圖 1 清水溪排水治理及橋梁改建工程併辦土石標售環境現況圖

現場勘查日期為 108 年 10 月 29 日，位於彰化縣北斗鄉(如圖 1 所示)，工程內容為護岸加高(5,021 公尺)、橋梁改建(清水溪便橋及清水溪五號橋)、兩側水防道路創封(29,641 平方公尺)。工程周圍有與多人造林提供許多鳥類、爬蟲類休憩、覓食，如：小啄木、印度蜓蜥、黑枕藍鶺鴒等生物。

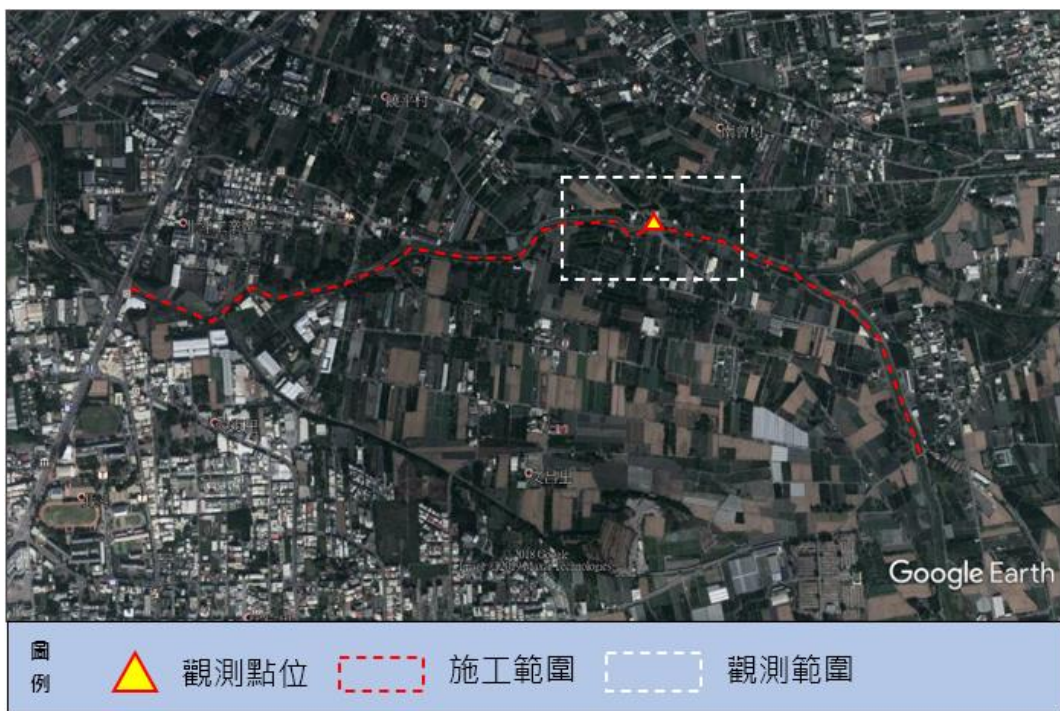
圖 2 清水溪排水治理及橋梁改建工程併辦土石標售之棲地評估樣站圖

因本案於施工進度 40% 才入場，故施工前使用前期團隊快棲評分表，並以照片判斷施工前水利工程快速棲地生態評估，本計畫於 109 年 11 月 20 日(施工中)利用水利工程快速棲地生態評估清水溪排水(詳參附件三)，比較施工前與施工中棲地變化，本計畫將於工區中心區域進行評估點位如圖 2 所示，其結果如下說明：

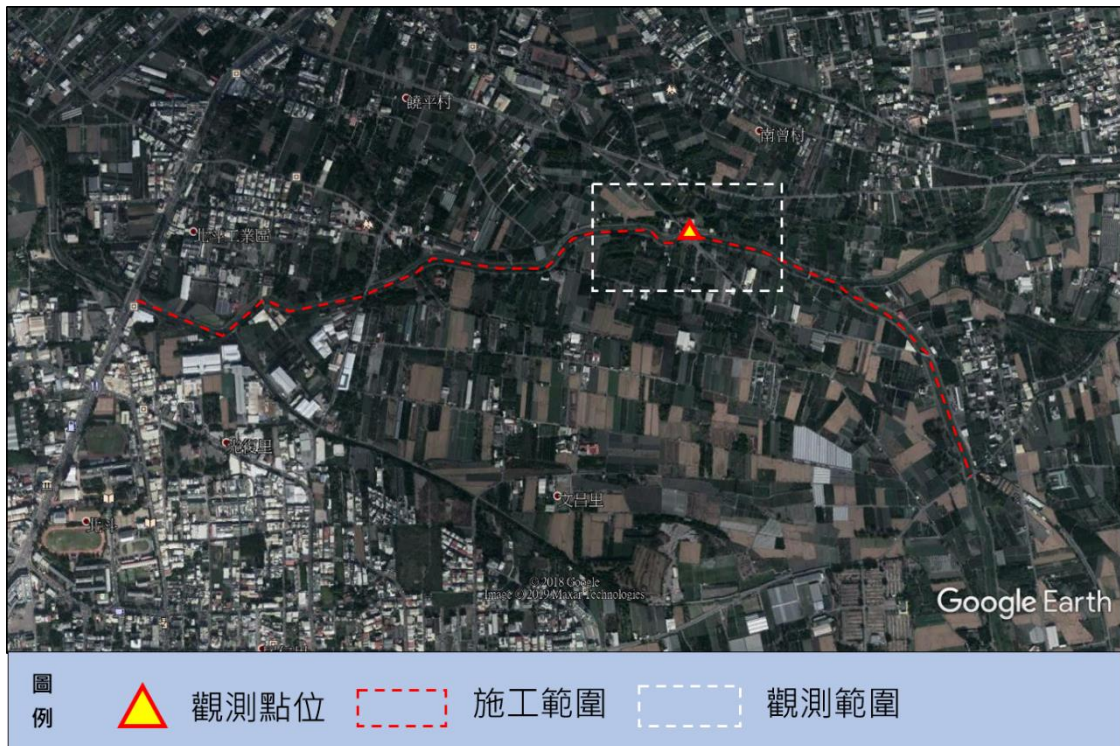
圖 5 清水溪排水治理及橋梁改建工程併辦土石標售之棲地評估樣站圖

本計畫將於工程完工後進行生態棲地覆核，確認完工後是否仍有生態議題，以評估生態環境改善或復原的必要性及可行性，提供工程主辦單位改善既有工程以及回饋未來工程規劃參考，本計畫藉由棲地品質評估進行分析，確認各工程影響是否屬於短期擾動，其監測點位如圖 5 所示，例如評估棲地因子若分數偏低時，本案將啟動補償機制作業，即提出相關補償方式之建議供縣府參考與執行，以期能可有效改善。建議採取補償方式初步彙整如維護表單建檔及檢核作業。

本計畫比較施工前及施工後於 109 年 10 月 15 日利用水利工程快速棲地生態評估緊鄰工區之清水溪排水，其評分分數為 42 分(總分數 100 分)，屬於棲地品質尚可的生態品質。

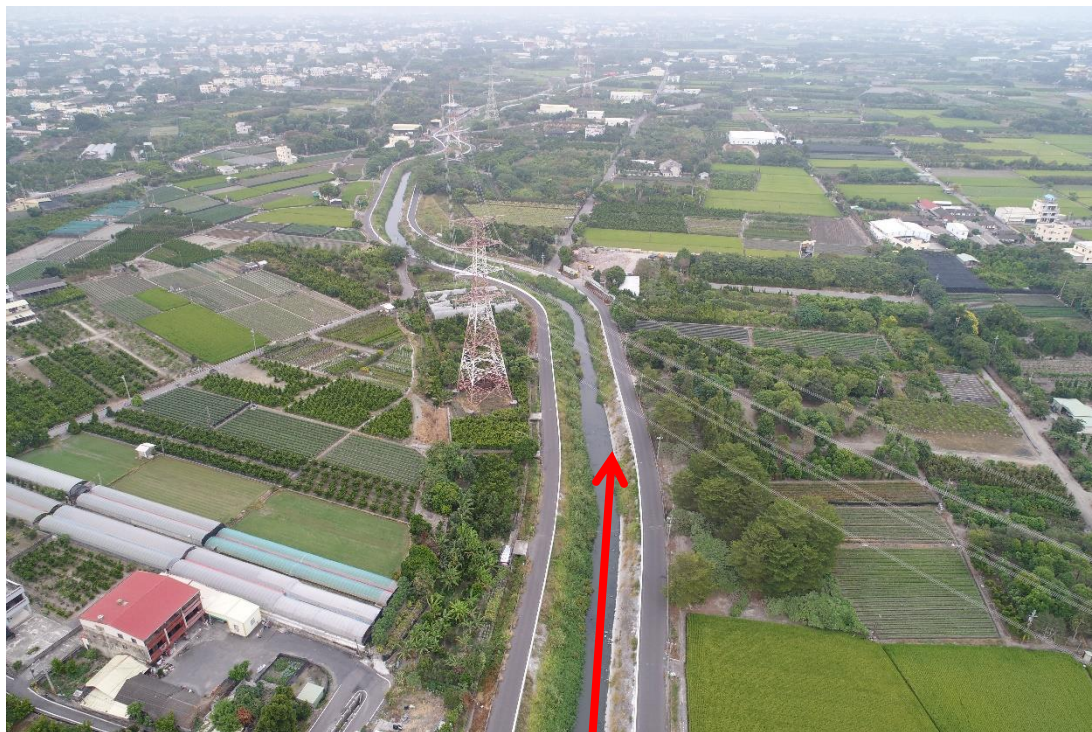
圖 6 清水溪排水治理及橋梁改建工程之棲地環境空拍圖(上游)(109/10/21)

本計畫將 109 年 10 月 15 日快速棲地生態評估表結果(完工後)與前期施工前所做之結果相做比較，整體分數增加 7 分，其中水域型態多樣性及水域廊道連續性、水體顏色、護岸形式、溪濱廊道連續性及植群分布分數相同，水質分數下降，底質多樣性、環境動物豐多度及陸域棲地多樣性分數上升。原濱溪喬木因工程緣故部分移除，保留之喬木生長狀況良好，護岸形式為原有緩坡混凝土護岸，部分已由禾本科植物生長覆蓋，水質不佳原因可能為水量減少，無法快速流動帶走汙染，另外因水位低，可清楚看見河床有不同底質，因此底質多樣性分數上升，未來若有後續工程，建議以下事項：

1. 建議未來除保留濱溪喬木外，也應盡可能保留足夠的根系生長空間(最好的狀況是樹木高度 3~5 倍的距離為半徑)，並避免夯實樹木周圍土壤，以避免喬木生長不良及根系無法提供足夠支撐力而傾倒之狀況。
2. 緩坡護岸實因年久龜裂才使得禾本科植物可以生長，未來若需於此改建護岸，應於安全範圍內改用多孔隙護岸。
3. 水質不佳原因除了水量較少，應有排放汙染來源，應往上游探究點源汙染來源，並減少未經處理之汗水排放至排水中。

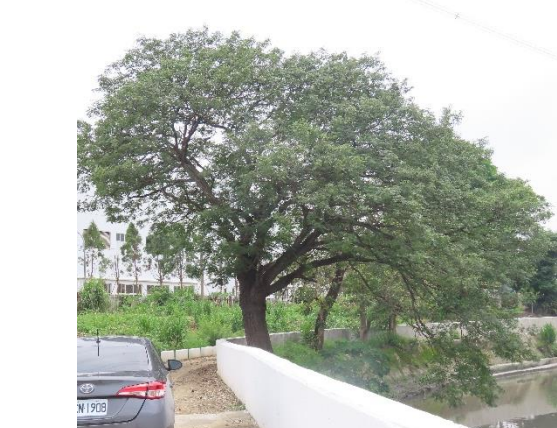
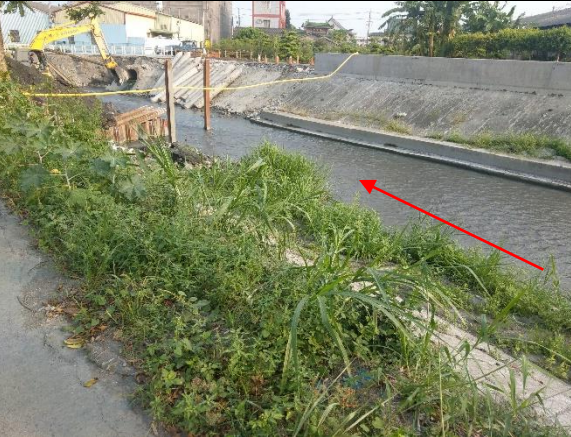
表 17 施工前後棲地照比對表

(108/10/07 施工前)	(109/05/29 施工後)

如上表 17 所示於舊濁水溪排水，因施工需求將護岸加高，濱溪草生帶無剷除，移除部分喬木，減少溪濱廊道連續性，保留喬木的部分保留陸域棲地的多樣性，於 109 年 10 月 21 日現勘，保留喬木植生狀況良好，附近鳥況也正常，隨季節入冬漸漸有有冬候鳥出現，表示該區回復棲地環境狀況良好，之後將持續觀察該區域生物的使用情形。
