竹子門發電廠排砂道三幹線進水口制水門等改善工程
(工區 2、工區 3、工區 4)

維護管理階段生態檢核報告

執行單位：農業部農田水利署高雄管理處

民國 113 年 3 月 31 日

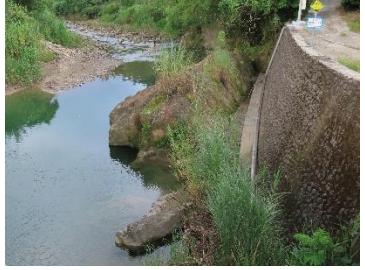
執行狀況說明	美濃溪(分支流上游) 以原生種魚類居多，目前尚未記錄到外來種魚種，工區中大型岩壁石塊為生物躲藏點。			
	時期	說明	照片		
	施工前	美濃溪(分支流上游)大型岩壁石塊為生物躲藏點。

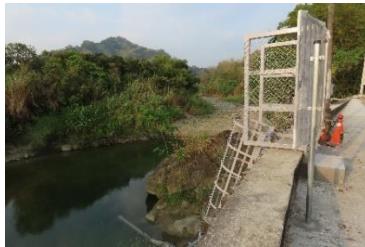
施工中	施工過程迴避大型岩壁石塊，利用工區現有牆面設置工程所需水利設備，並且未對周遭樹木進行修剪或移植。

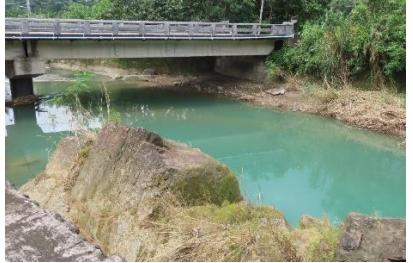
執行狀況說明	美濃溪(分支流上游)以原生種魚類居多，目前尚未記錄到外來種魚種，工區中大型岩壁石塊為生物躲藏點。		
	時期	說明	照片	
	施工前	根據生態保育措施建議，美濃溪(分支流上游)大型岩壁石塊為生物躲藏點，建議施工時迴避動工導岩壁石塊，避免重型施工機下到河床影響到水底生物。

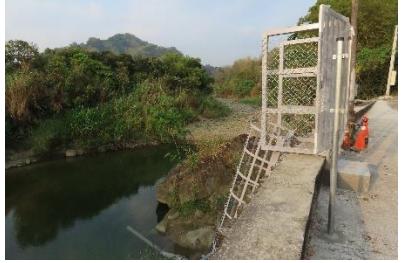
施工中	本案工程遵循生態保育措施，施工時迴避大型岩壁石塊，施工過程僅使用輕型機具，且未利用河床施工。

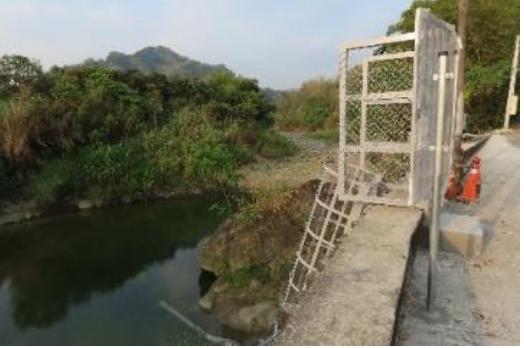
<p>竹頭角圳</p>

渠岸穩定度	<input checked="" type="checkbox"/> 高度穩定(自然岩壁石塊) <input type="checkbox"/> 中度穩定(礫石或人為構造物) <input type="checkbox"/> 中度不穩定(土坡) <input type="checkbox"/> 極不穩定(碎石鬆軟土質)			
水濱廊道 連續性	<input checked="" type="checkbox"/> 維持自然狀態 <input type="checkbox"/> 具人工構造物，低於30%受阻斷 <input type="checkbox"/> 具人工構造物，30%~60%受阻斷 <input type="checkbox"/> 大於 60%受人工構造物阻斷			
生物豐多度	螺貝類：原生種、外來種 蝦蟹類：原生種 昆蟲類：原生種、外來種 魚類：原生種 兩棲類：原生種 爬蟲類：原生種 鳥類：原生種、外來種

人為影響 程度	<p>工程對環境生態潛在影響之人為干擾因素，是否有納入工程考量</p> <p><input checked="" type="checkbox"/>已納入考量，上游無潛在危險因子 <input type="checkbox"/>已納入考量，上游有潛在危險因子 <input type="checkbox"/>未納入考量，可能影響生態 <input type="checkbox"/>未納入考量，會直接影響生態</p>	10
現地狀況照片

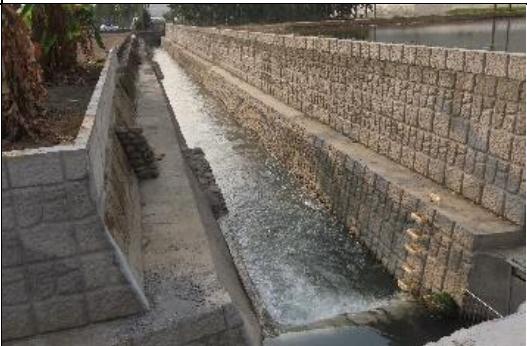
<p>第三幹線廣林下游段</p>

渠岸穩定度	<input type="checkbox"/> 高度穩定(自然岩壁石塊) <input checked="" type="checkbox"/> 中度穩定(礫石或人為構造物) <input type="checkbox"/> 中度不穩定(土坡) <input type="checkbox"/> 極不穩定(碎石鬆軟土質)			
水濱廊道 連續性	<input type="checkbox"/> 維持自然狀態 <input checked="" type="checkbox"/> 具人工構造物，低於30%受阻斷 <input type="checkbox"/> 具人工構造物，30%~60%受阻斷 <input type="checkbox"/> 大於 60%受人工構造物阻斷			
生物豐多度	螺貝類：原生種、外來種 蝦蟹類：未發現 昆蟲類：原生種、外來種 魚類：未發現 兩棲類：原生種 爬蟲類：原生種 鳥類：原生種、外來種

人為影響 程度	<p>工程對環境生態潛在影響之人為干擾因素，是否有納入工程考量</p> <p><input checked="" type="checkbox"/>已納入考量，上游無潛在危險因子 <input type="checkbox"/>已納入考量，上游有潛在危險因子 <input type="checkbox"/>未納入考量，可能影響生態 <input type="checkbox"/>未納入考量，會直接影響生態</p>	10
現地狀況照片

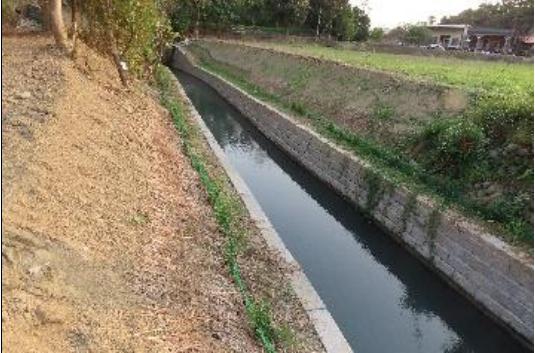
<p>第三幹線廣林上游段</p>

渠岸穩定度	<input type="checkbox"/> 高度穩定(自然岩壁石塊) <input checked="" type="checkbox"/> 中度穩定(礫石或人為構造物) <input type="checkbox"/> 中度不穩定(土坡) <input type="checkbox"/> 極不穩定(碎石鬆軟土質)			6
水濱廊道 連續性	<input type="checkbox"/> 維持自然狀態 <input checked="" type="checkbox"/> 具人工構造物，低於30%受阻斷 <input type="checkbox"/> 具人工構造物，30%~60%受阻斷 <input type="checkbox"/> 大於 60%受人工構造物阻斷			6
生物豐多度	螺貝類：原生種、外來種 蝦蟹類：原生種 昆蟲類：原生種、外來種 魚類：原生種 兩棲類：原生種 爬蟲類：原生種 鳥類：原生種、外來種			7

人為影響 程度	<p>工程對環境生態潛在影響之人為干擾因素，是否有納入工程考量</p> <p><input checked="" type="checkbox"/>已納入考量，上游無潛在危險因子 <input type="checkbox"/>已納入考量，上游有潛在危險因子 <input type="checkbox"/>未納入考量，可能影響生態 <input type="checkbox"/>未納入考量，會直接影響生態</p>	10
現地狀況照片
