東大排水(河心累距 1K+789~ 2K+004)護岸改善應急工程

規劃設計階段生態檢核成果

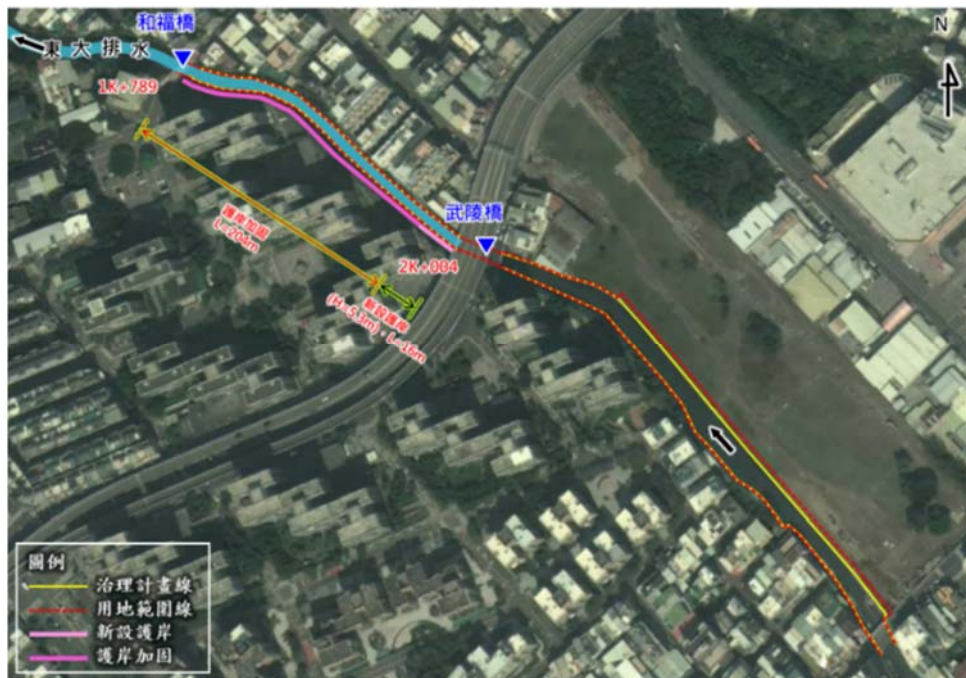
計畫範圍位於新竹市北區，位於和福橋和武陵橋之間，工程內容主要左岸(1K+789~2K+004)之護岸改善應急工程，主要為避免護岸水土流失造成周圍居民之生命財產風險。河心累距 1K+789~2K+004 河段，主要為護岸培厚加固，但部分區段(約 16m)需進行 RC 護岸之新設，如圖 1 所示。

圖 1 東大排水(河心累距 1K+789~2K+004)護岸改善應急工程工區位置圖

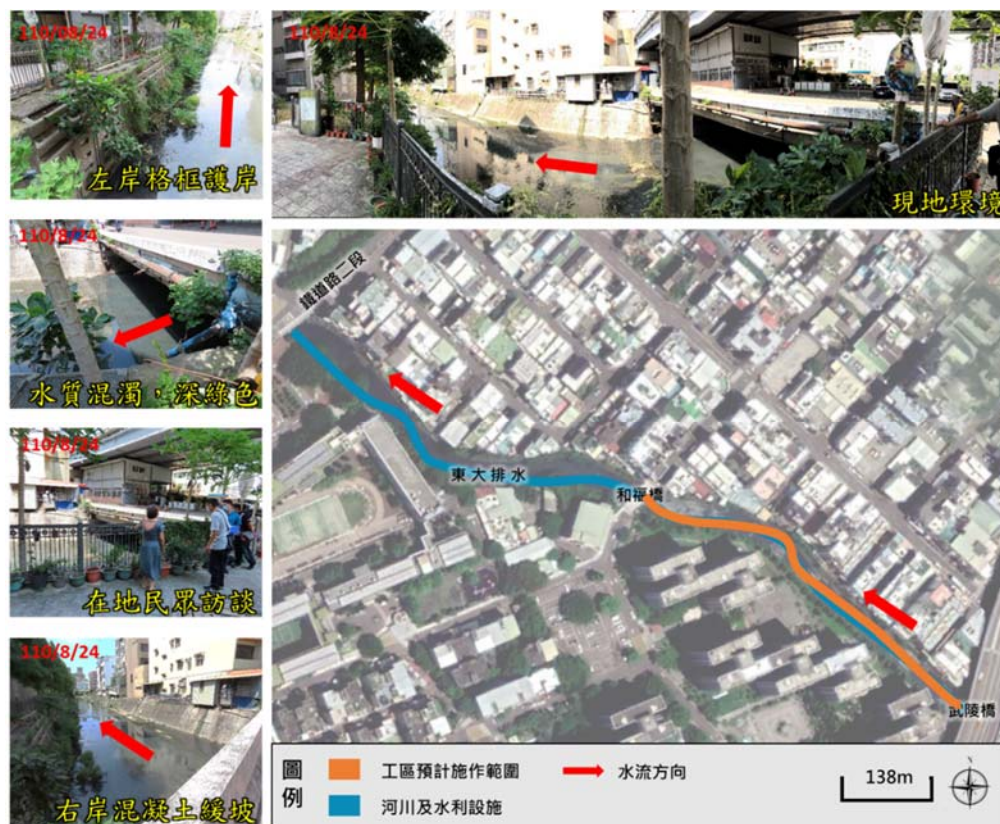
本案工程為 110 年東大排水(河心累距 1K+789~2K+004)之護岸改善，預定治理區域周邊棲地類型主要為人造建築物與公園景觀綠地(鄰近楠雅公園)，如圖 2 所示。盤點文獻曾紀錄保育類鳥類-紅尾伯勞(III)。護岸改善工區兩岸皆為住家，左岸社區之綠化程度較右岸相對豐富，植栽有落羽松、藍蝶花、矮仙丹等觀賞植栽。河道水流緩慢，水域為淺流單一種型態，水質混濁且有異味。

圖 2 東大排水(河心累距 1K+789~2K+004)護岸改善應急工程環境現況圖
