屏東縣生態檢核工作計畫

成果報告書

主辦機關：屏東縣政府

執行單位：啟宇工程顧問股份有限公司

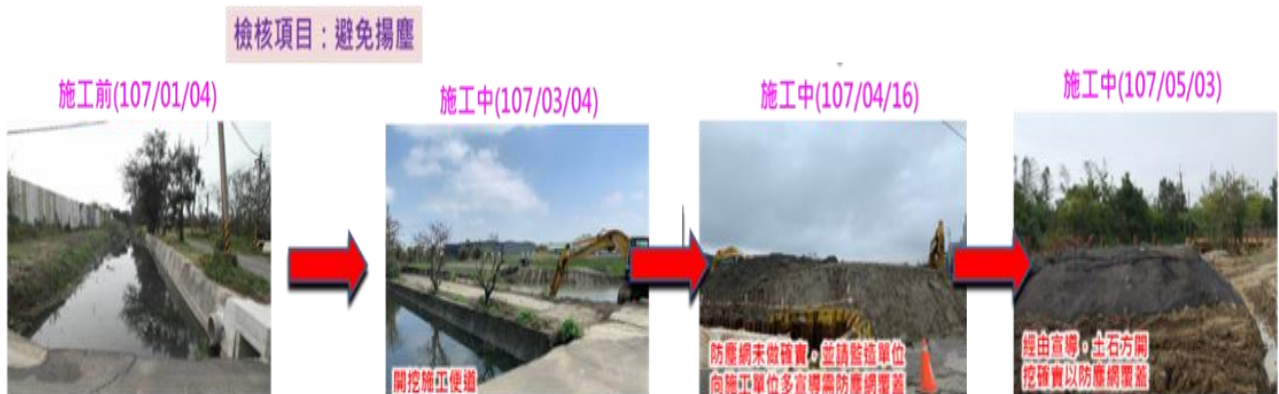
圖 2-8 生態環境宣導執行過程示意圖

若在保育措施自主檢查過程中，發現施工廠商未於土方堆置區覆蓋防塵網，本計畫則會聯繫工程監造單位，並請加強宣導此項保育措施，並擇日再進行檢查施工時是否有覆蓋防塵網(如圖 2-8 所示)。此外，本計畫亦會提供工程單位相關生態建議，例如進行綠美化時，植樹的樹種及合適栽植地點等。

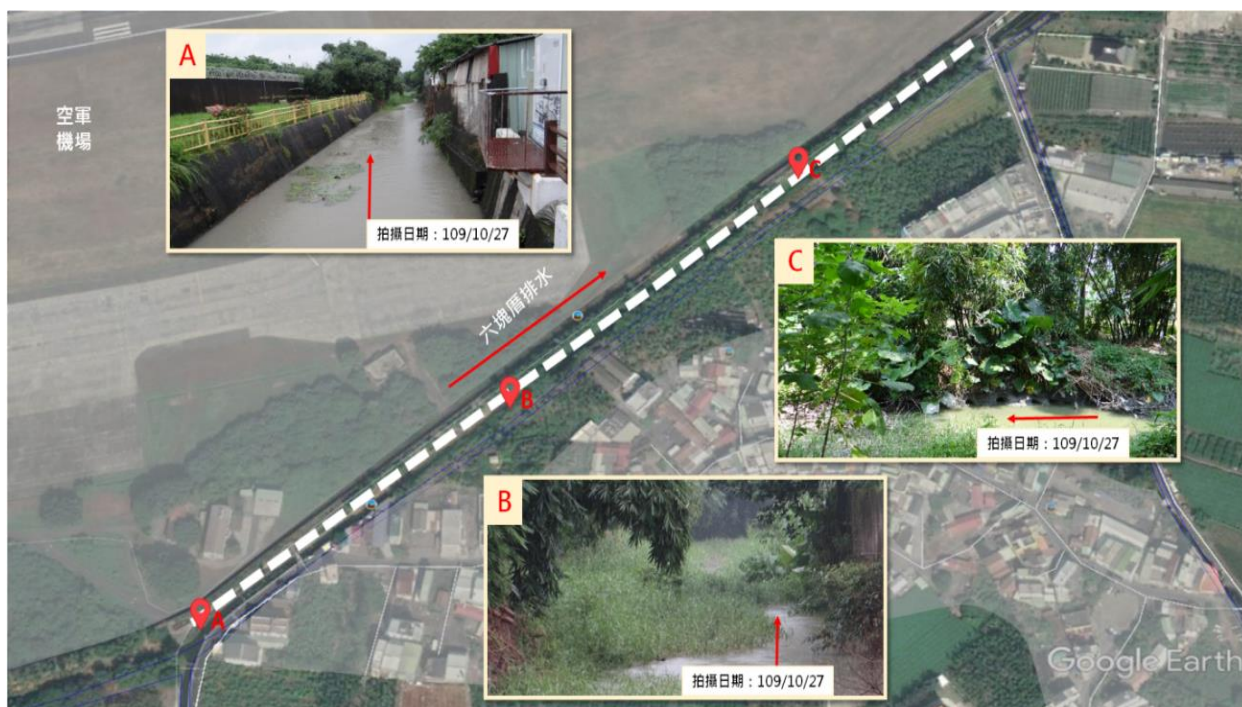
圖 3-2 六塊厝排水和興段排水改善工程環境現況圖

現勘時間為 108 年 8 月 7 日，預計治理渠段為牛稠溪排水系統六塊厝排水，鄰近空軍機場，上下游皆已整治完畢，剩中間段 600m 仍為土坡護岸，兩側有竹林及農田，下游有出水閘門控制，平常時水體不流動，水質不佳，水域勘查發現吳郭魚、豹紋翼甲鯰及線鱧等。另現勘紀錄紅冠水雞、野鴿、麻雀等常見鳥類使用該治理區段。

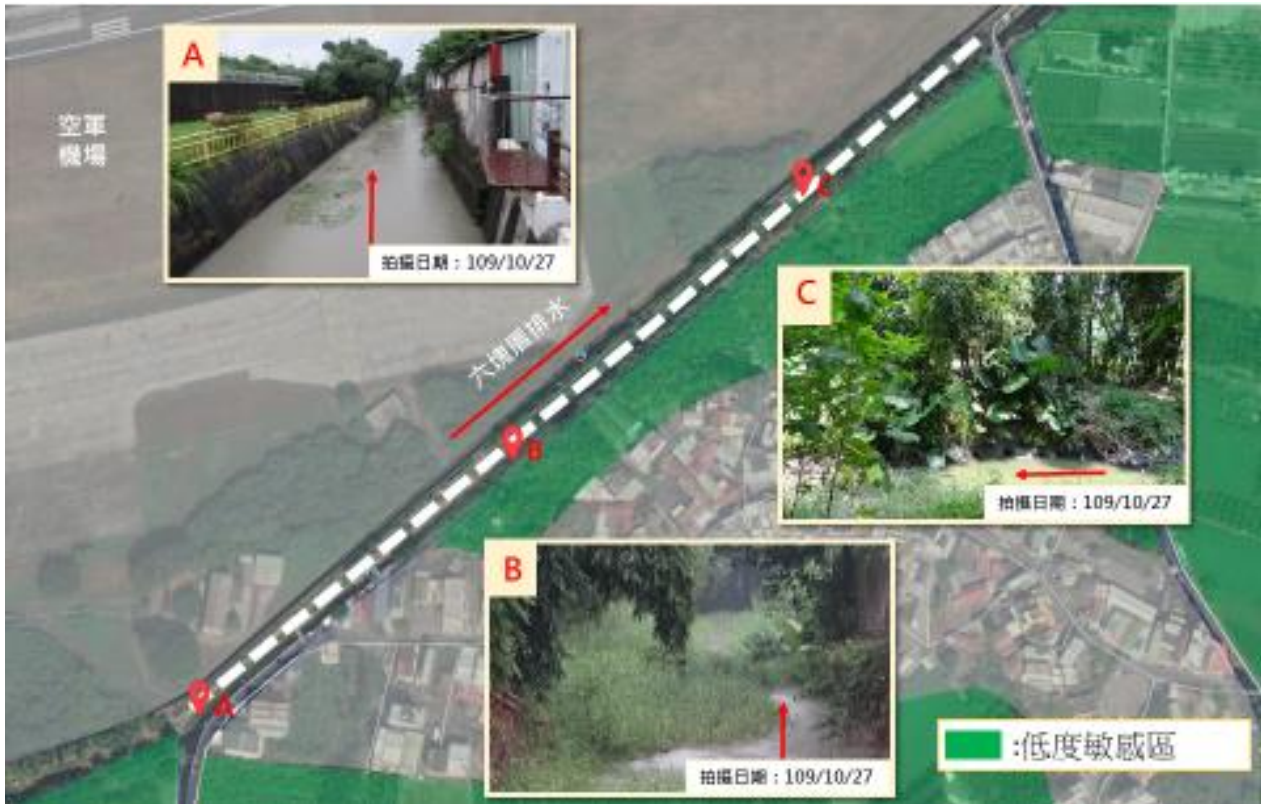
圖 3-3 六塊厝排水和興段排水改善工程生態敏感圖

計畫區周邊多為住宅區、道路、果園等人為擾動較頻繁區域，且現有護岸土坡護岸，較無生態議題，然排水內自生少數植栽提供生物棲息利用。

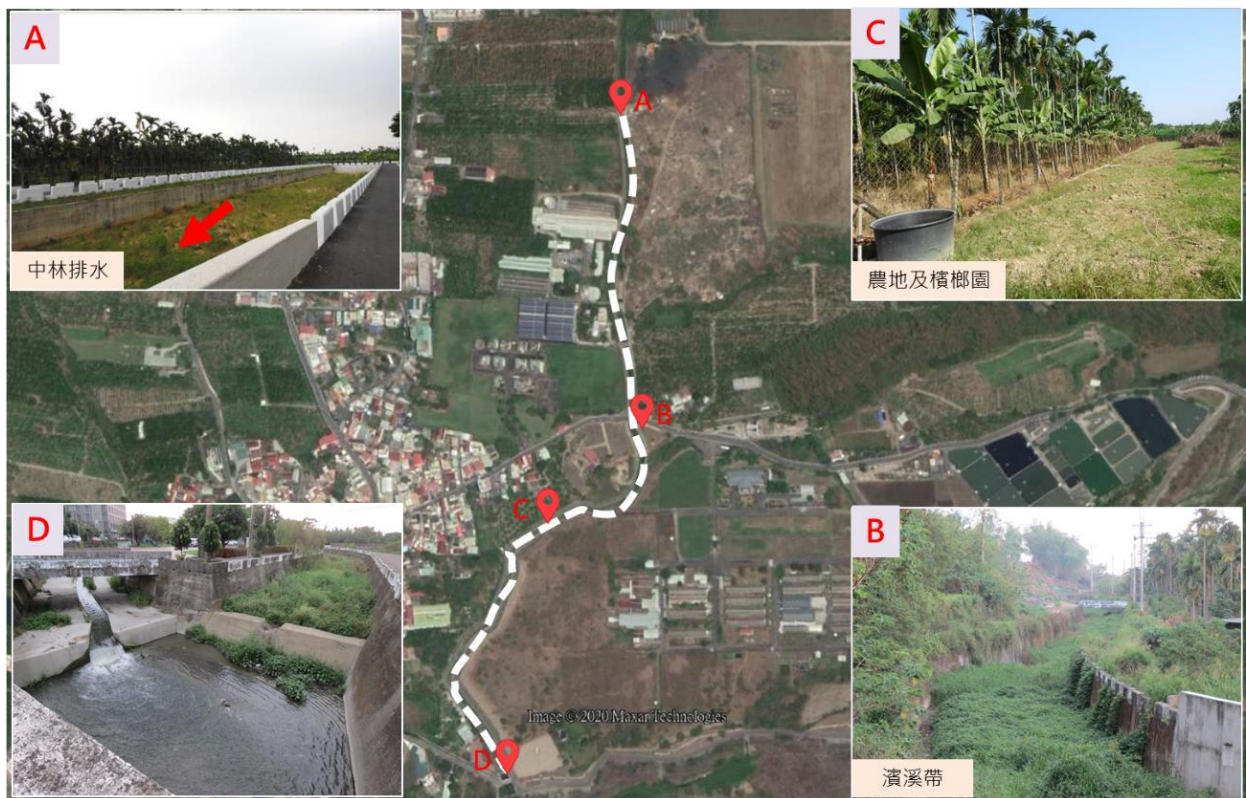
圖 3-5 中林排水(第三期)治理工程(含橋梁改建)環境現況圖

檢核團隊於民國 110 年 8 月 27 日由調查人員進行現場勘查(現況環境如圖所示)，預定治理區域，預定治理區段水域棲地特性單一(多為淺流)，兩岸皆為混凝土護岸，鄰近範圍內大多耕地及私人土地，因此整體環境受人為活動影響較大，生態敏感度較低。

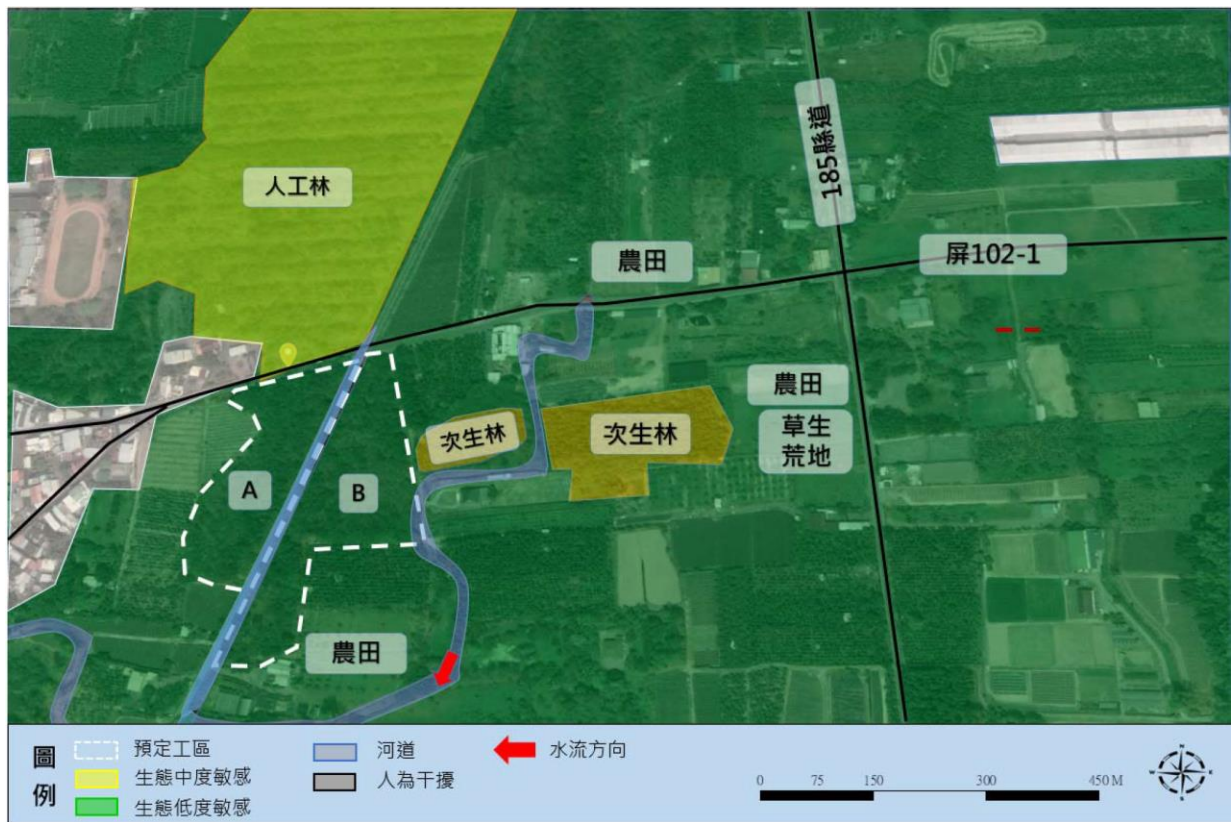
圖 3-8 萬巒鄉 185 縣道 40K+100 處易淹水區排水改善工程環境現況圖

由生態資料盤點發現，本區域因鄰近淺山生物資源豐富。本案工程屬萬巒五溝水排水支流，過去五溝水排水較受在地 NGO 團體及居民關注。

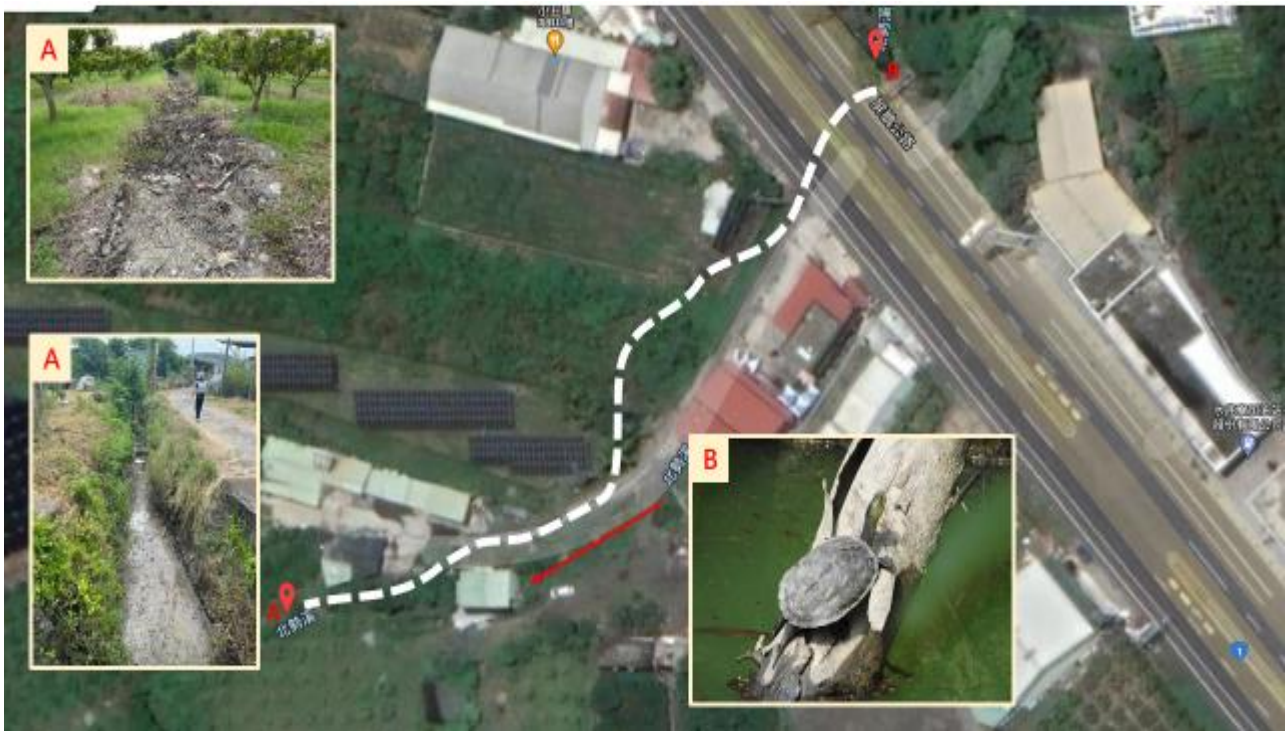
圖 3-12 台一線 437K+700 處易淹水區排水改善工程環境現況圖

檢核團隊於民國 110 年 8 月 27 日由調查人員進行現場勘查(現況環境如圖 3-12 所示)，預定治理區域及周邊之棲地類型主要為果園、草生荒地、道路及住宅，兩側護岸為漿砌石護岸。果園植有番石榴、芒果等；草生荒地原為農民植栽的香蕉園，因前陣子豪雨導致作物死亡，目前優勢種為田菁，道路及住宅兩旁有部分自生之陽性樹種及景觀植栽，如血桐、構樹、樟樹、大花紫薇等。鳥類則發現：白尾八哥、家八哥、白頭翁、紅鳩、黑鳶等。排水內無水流流動，僅部分區域留有少數積水，水面上浮有枝葉及垃圾，水質混濁且有異味，其內可發現數隻斑龜。

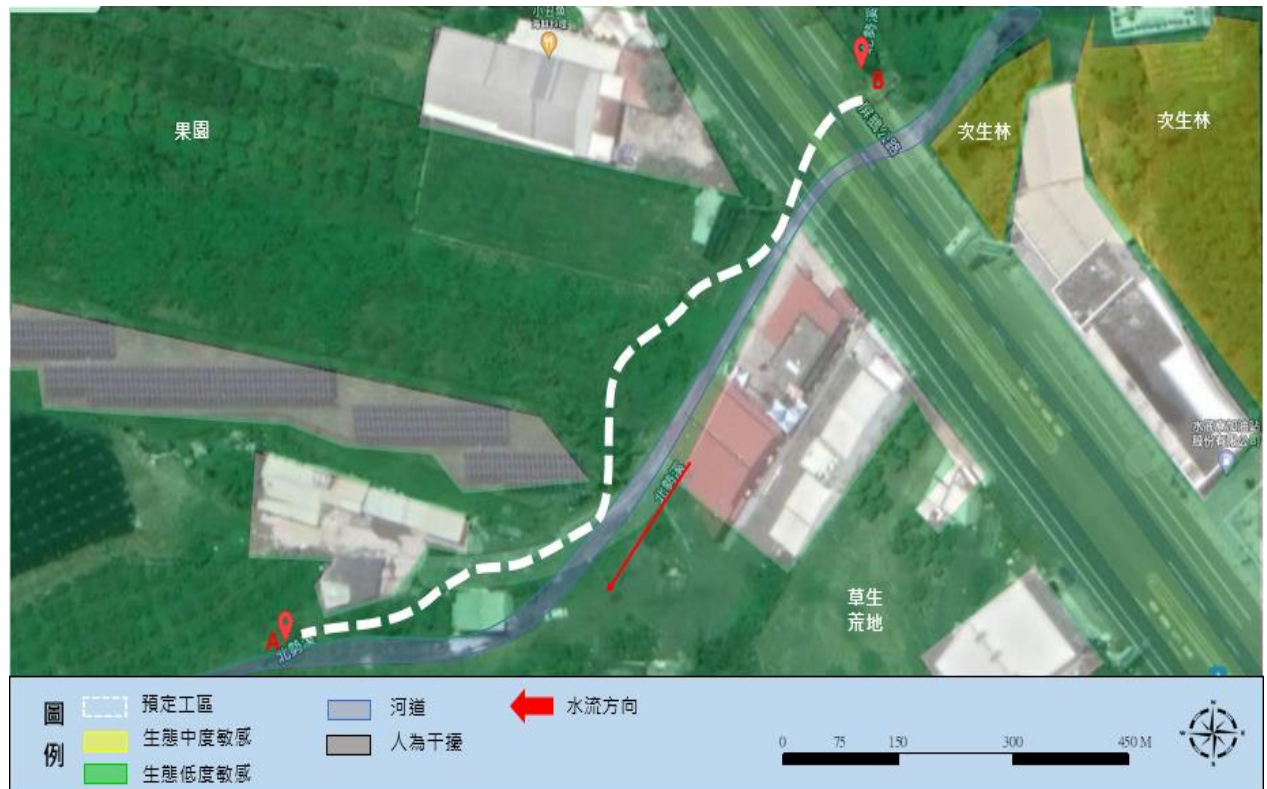
圖 3-13 台一線 437K+700 處易淹水區排水改善工程之生態敏感圖

計畫區周邊多為住宅區、道路、果園等人為擾動較頻繁區域，且現有護岸為漿砌石護岸，較無生態議題，然排水內自生少數植栽提供生物棲息利用，周邊之次生林亦可供當地哺乳類、兩棲類、樹棲型鳥類棲息，定義為中度敏感區。工程之生態關注區域說明如圖 3-13 所示。

1. 施工期間以早上 8 點至下午 5 點前為佳，減輕對鳥類等生物之影響(迴避)。
2. 施工時以圍籬、插桿、警示帶標示施工範圍，避免施工人員及機具破壞工區以外的植生區域。(迴避)
3. 將所產生的工程及民生廢棄物集中且加蓋處理，並定期帶離現場，避免野生動物誤食或誤傷。(減輕)
4. 設計符合龜鱉類施用之設置動物坡道，靠近水防道路則設計箱涵導引至兩側農田避免路殺(減輕)。
5. 定時對施工道路及車輛進行灑水降低揚塵量，減輕揚塵對周圍樹林之影響。(減輕)
6. 渠道兩側裸露地種植原生適生草種或植栽。(補償)
7. 底部預留區生態孔，增加入滲及底棲生物棲息空間。(減輕)

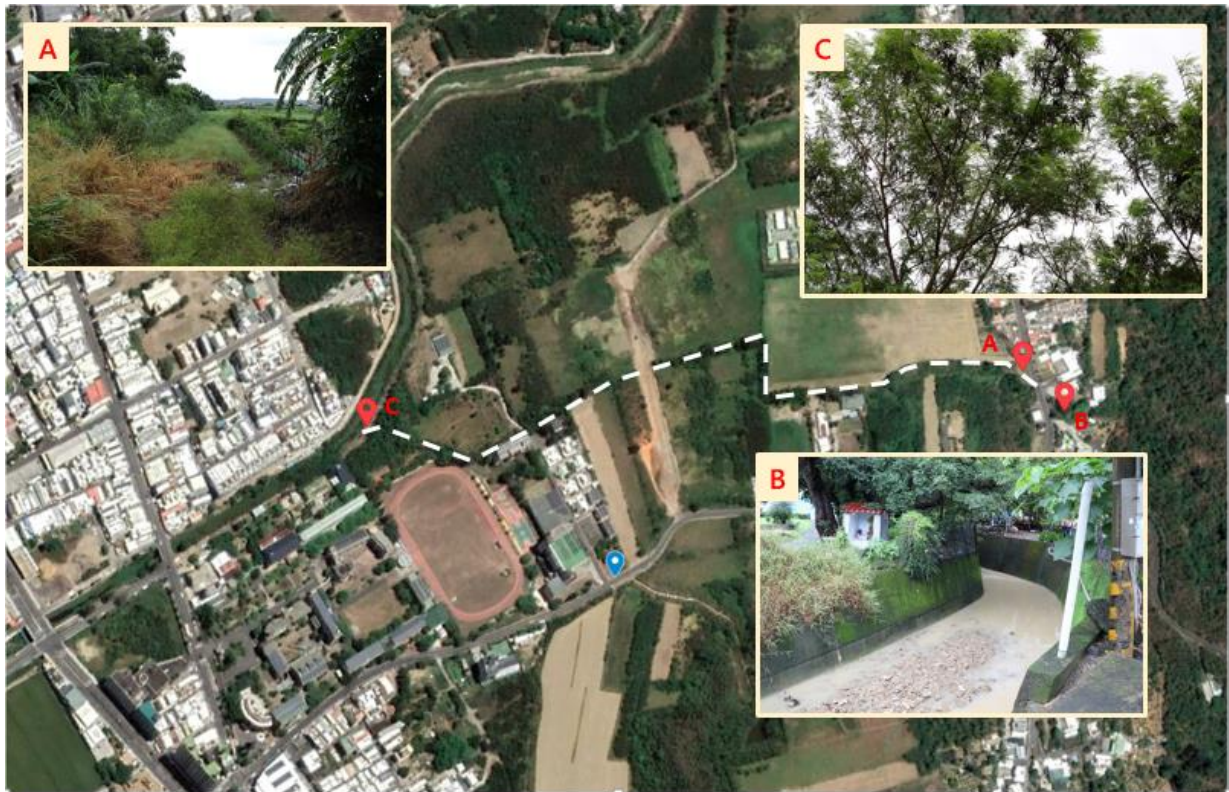
圖 3-15 東門溪上游恆春工商旁湖內路易淹水區排水改善工程環境現況圖

現勘日期為 110 年 8 月 31 日，環境現況圖如下圖所示，預定治理工區為土坡護岸，右岸為草生荒地，下游右岸為住宅，左岸匯流口為土石包護岸，河道內水流速緩慢→上游右岸為草生荒地，下游匯流口較多住宅，匯流口的主流由土包袋保護河岸，河道內整體水流流速快。

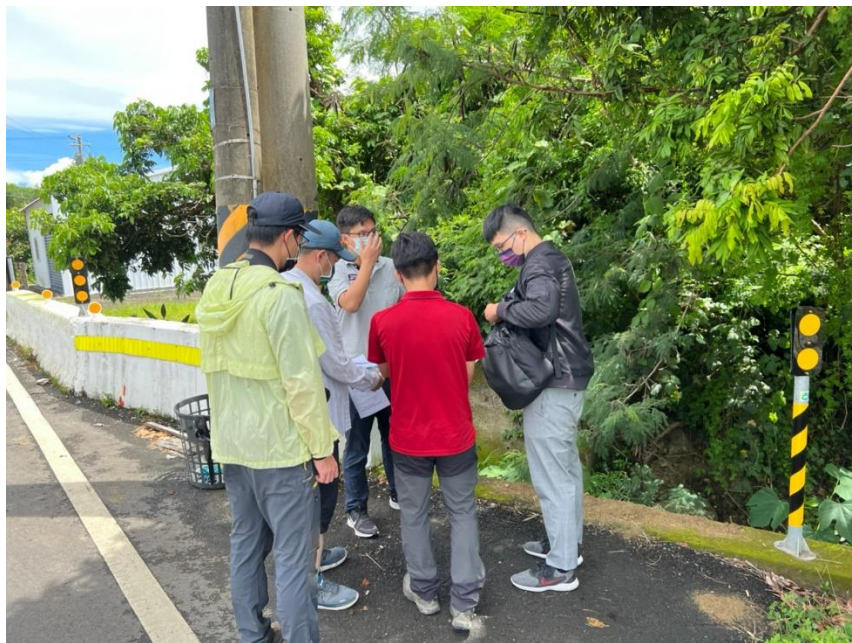
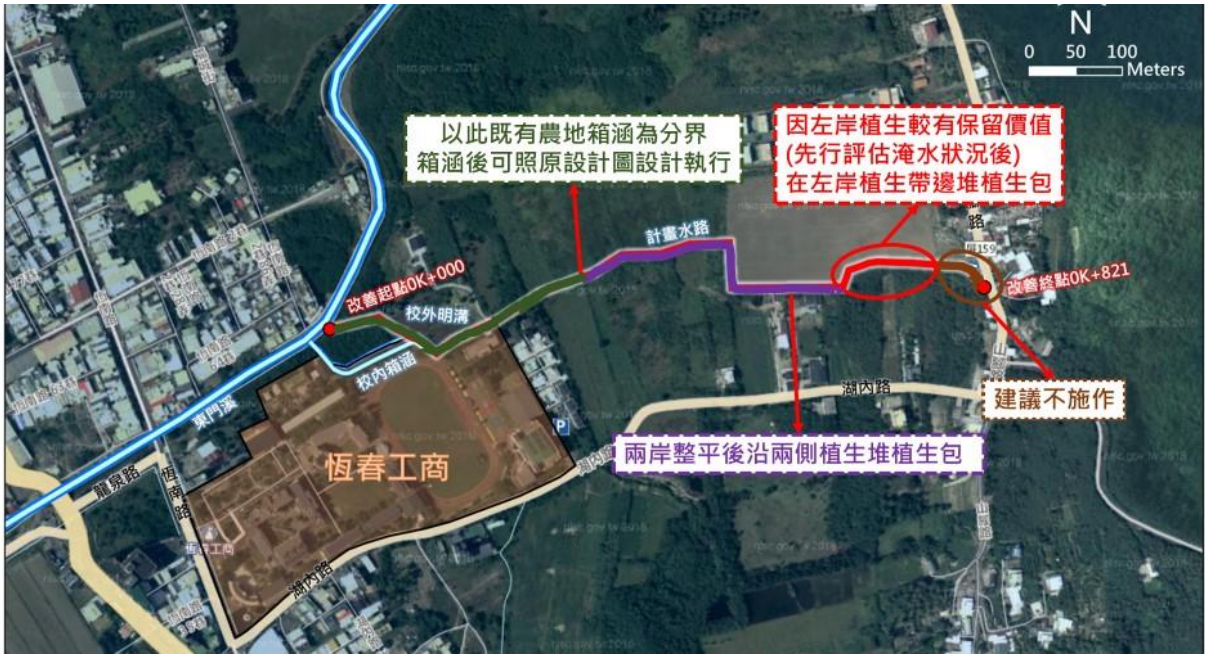
圖 3-17 與設計廠商現場勘察

因在 4 月生態調查時，發現現地關注物種黃灰澤蟹群棲息在預定工區內，故在 6 月 24 日與設計單位偕同李政璋博士往現場調查，並協調變更設計項目。

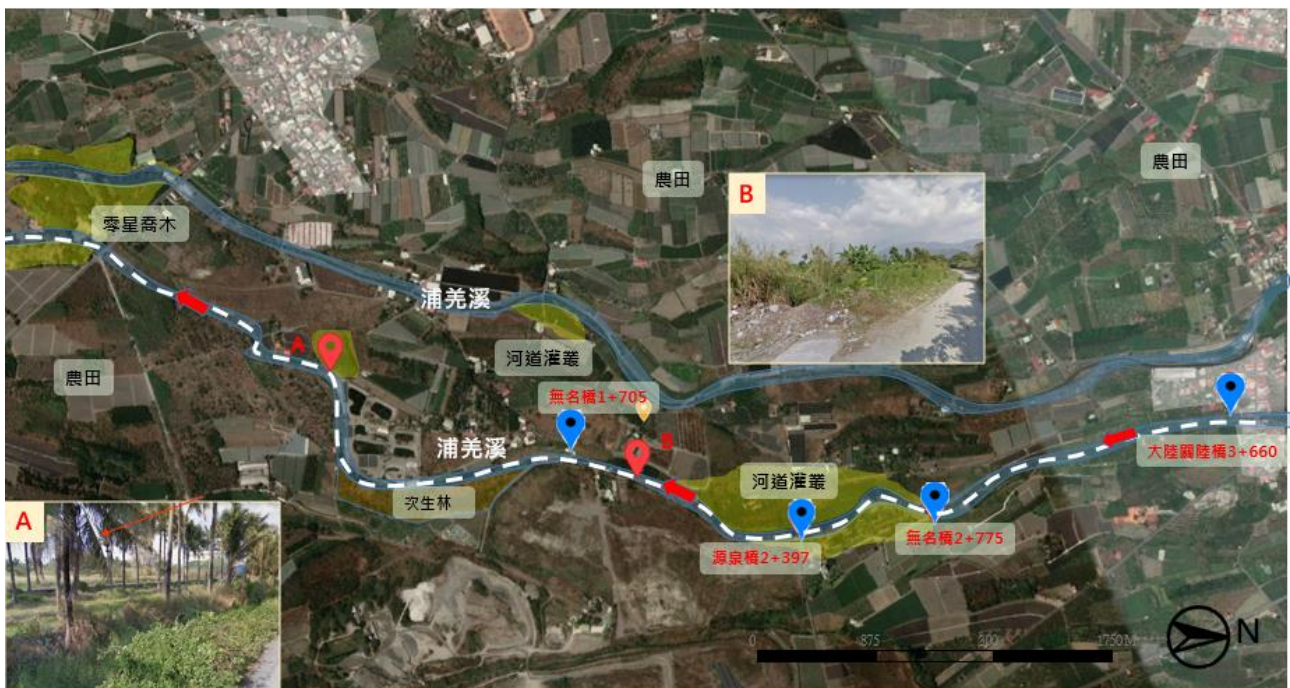
圖 3-20 阿烏排水支線渠道改善工程(第一期)橋樑改建工程環境現況圖

現勘日期為 109 年 10 月 27 日，環境現況圖如圖所示。工程位置屬於阿烏排水支線，預定整治區域目前為既有混凝土護岸，水質因上游養鵝場排放廢水關係較為混濁，另水域則發現口孵非鯽雜交魚及福壽螺。兩岸有部分大樹以及左岸大片次生林(綠色造林試驗監測計畫)擁有豐富生態價值，提供鳥類如家燕、小白鷺、大白鷺、白頭翁、麻雀等生物棲息環境，現勘時發現家燕、小白鷺、大白鷺、白頭翁、麻雀、白尾八哥、紅冠水雞、紅鳩、大卷尾麗紋石龍子等生物棲息。

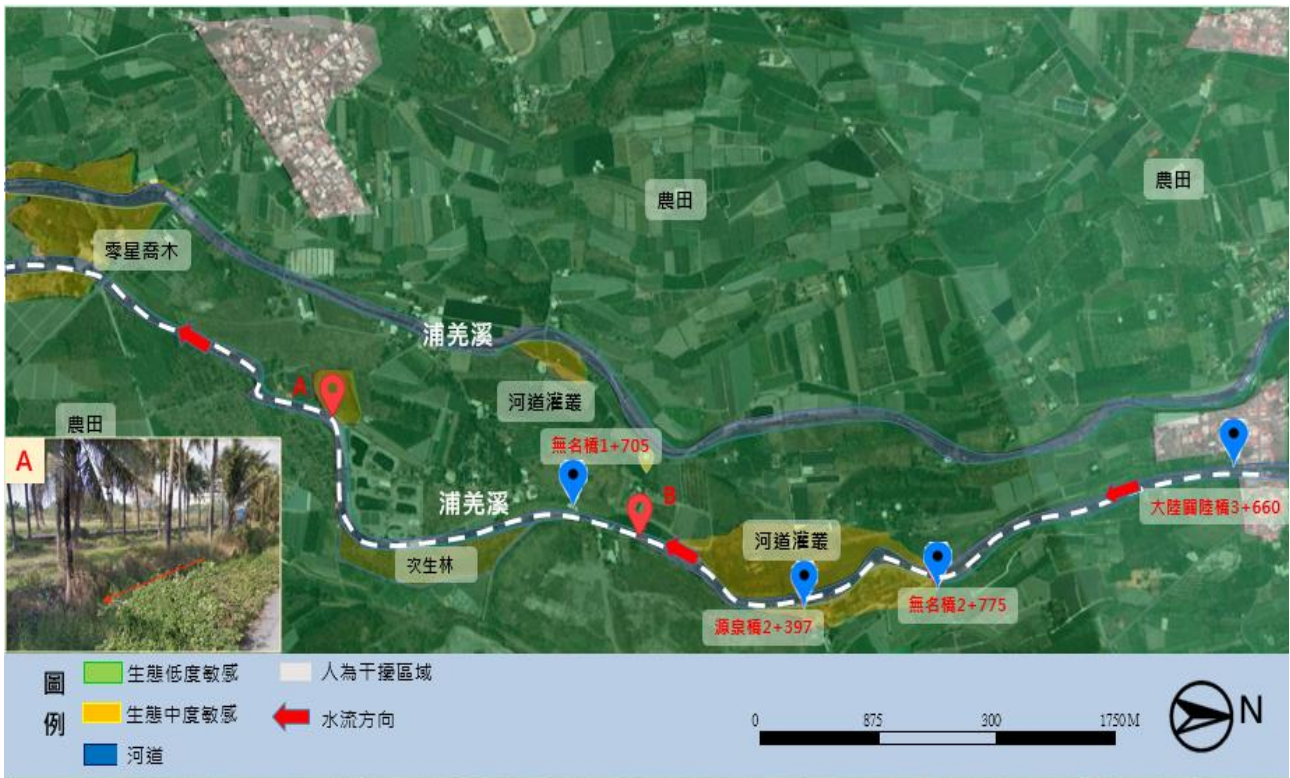
圖 3-21 阿烏排水支線渠道改善工程(第一期)橋樑改建工程生態敏感圖

依據生態資料盤點及棲地評估結果進行生態評析，預定，河道兩岸為自然護岸，阿烏排水支線上游，上游另有形成及支流匯入，支流為魚類及其他生物洪水時良好避難地，故可提供鳥類、底棲生物及兩棲類棲息使用。另阿烏排水支線渠道改善工程(第一期)之生態關注區域說明如圖所示，其中因濱溪帶、人工林、草生荒地擁有豐富生態價值。可提供樹棲型鳥類使用棲息區域，故定義為中低度敏感區域。

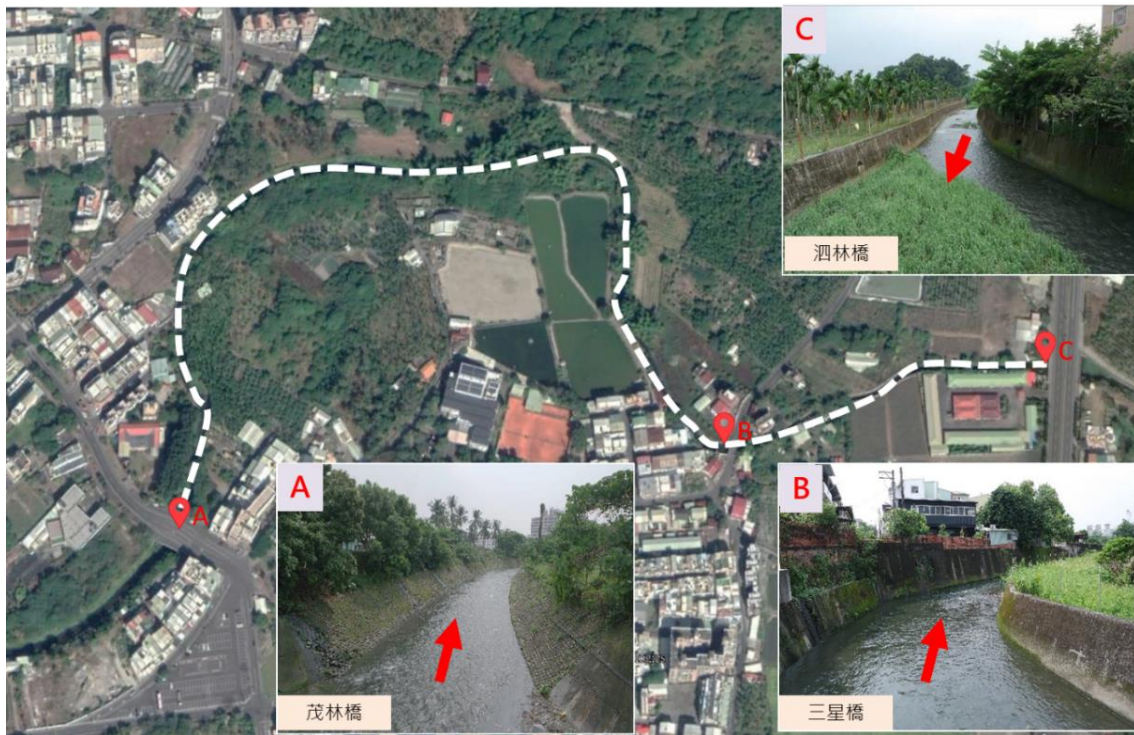
圖 3-23 民治溪排水改善工程(茂林橋(4k+252)~泗林橋(第一期)環境現況圖

本計畫於 107 年 8 月 16 日進行現場勘查及棲地評估，(現況環境如圖所示)，茂林橋位於市區兩岸已有護岸治理工程，屬有常流水之溪溝兼做為區域排水用途，兩岸堤防上林地茂盛，其水質清澈。一號版橋部分為自然土坡，於施工前兩岸已有護岸治理工程，此段斷面束縮變窄，僅存右岸保存完整林地。三星橋位於市區兩岸已有護岸治理工程，屬有常流水之溪溝兼做為區域排水用途。泗林橋兩側護岸均為垂直混凝土牆，上游右側有一大面積之高灘地，下游河道左側及中間亦有面積較少之高灘地水質清澈。

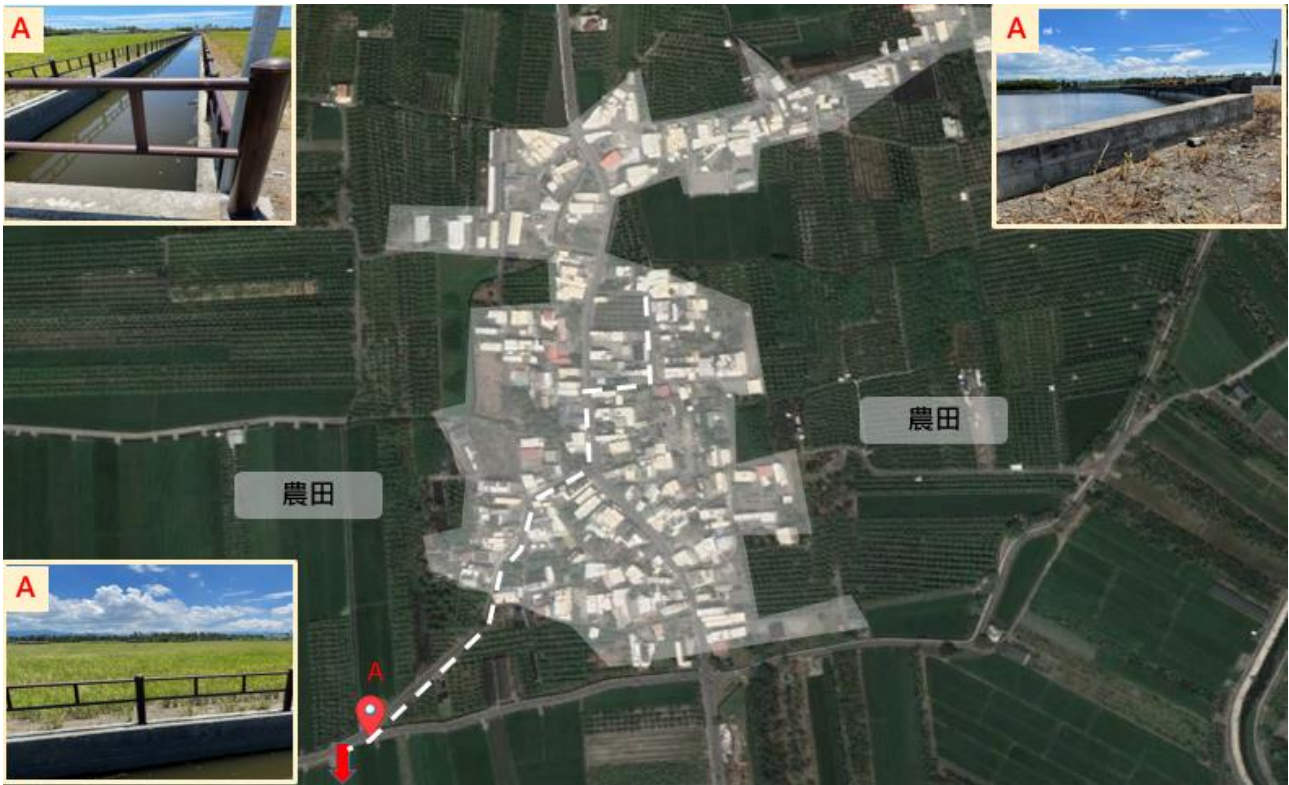
圖 3-27 萬華滯洪池周邊排水改善應急工程環境現況圖

本計畫於 110 年 8 月 20 日進行現場勘查及棲地評估，棲地環境現況如表所示。預定治理區域及周邊之棲地類型主要為農地及果園等。調查區域兩側護岸為混凝土護岸，植生優勢物種有：大黍及大花咸豐草等。鳥類則發現：高蹺鴿、紅冠水雞、東方環頸鴿等。河道水質混濁，水域棲地主要為淺流環境。

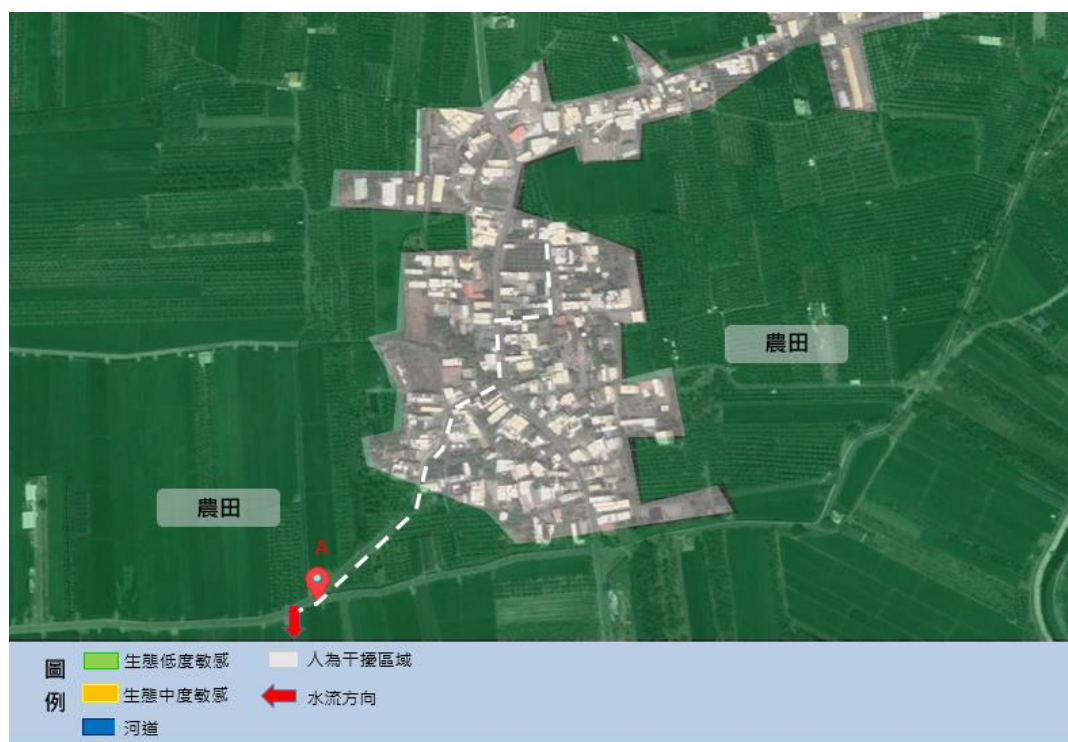
圖 3-28 萬華滯洪池周邊排水改善應急工程生態敏感圖

萬華滯洪池周邊排水改善工程之生態關注區域說明如圖所示，其中因周圍農地及果園提供生物棲息覓食，例如小白鷺、花嘴鴨、東方環頸鴿等，較無明顯生態議題，故定義為低度敏感區。

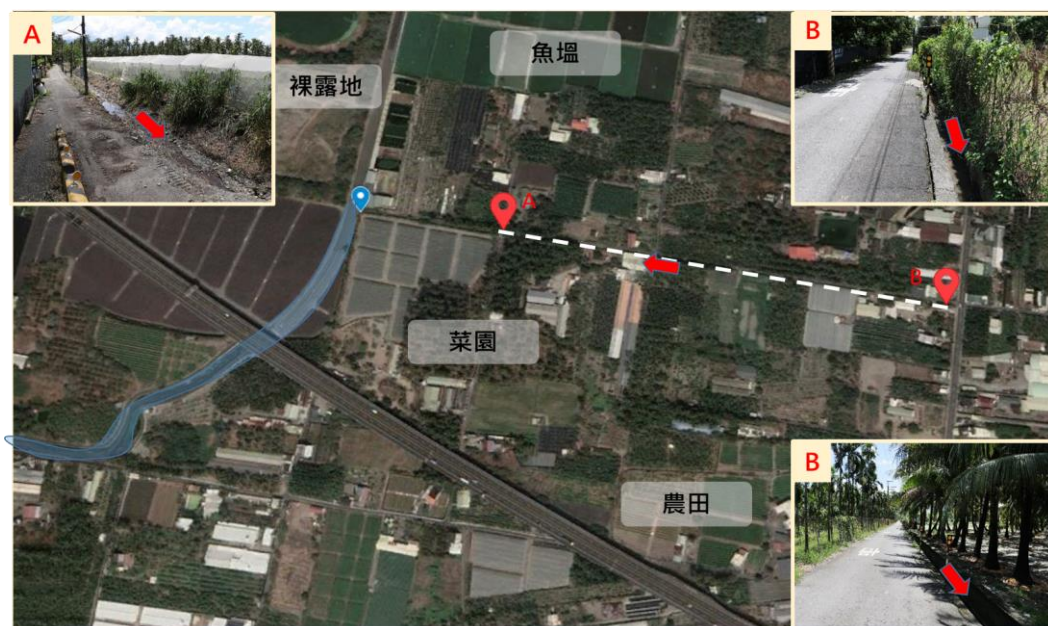
圖 3-31 番仔寮排水(國三上游段)改善應急工程環境現況圖

環境現況圖如圖所示，並完成提報階段之棲地環境評估作業，預定工區為既有混凝土排水溝，左岸上游側為雜草與零星喬木構成之天然濱溪帶，濱溪帶後方有木瓜園，左岸下游側則為檳榔園；右岸為道路與草生荒地。本河段水量少、淤積嚴重，且水質不佳；然而因著中間有排水匯入，下游段的水量略多，水體的濁度也稍低。

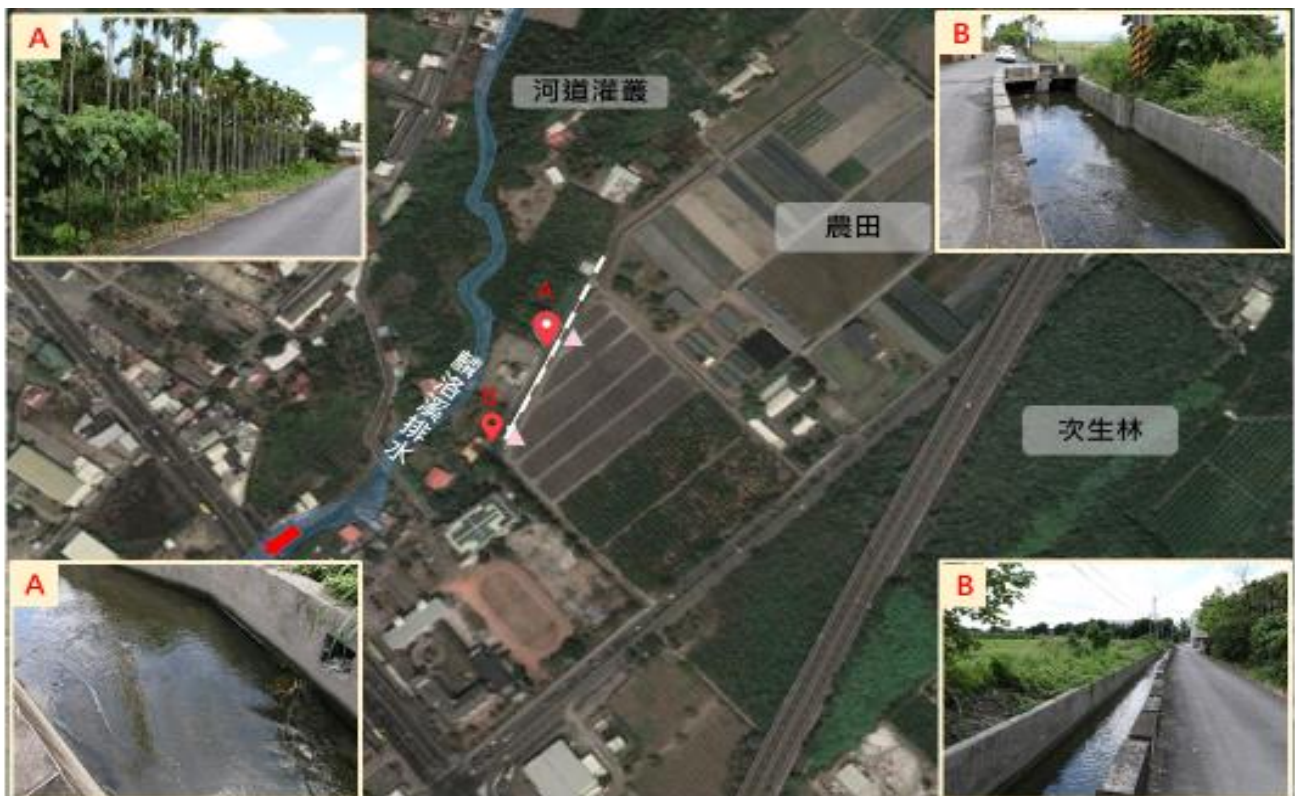
圖 3-35 麟洛鄉麟洛排水支流應急工程環境現況圖

本計畫於 110 年 8 月 20 日進行現場勘查及棲地評估，棲地環境現況如圖所示。下游河道兩側為自然土坡，兩側溪濱植物生長茂盛，構樹、大黍及巴拉草等，兩側溪邊植物生長茂盛，觀察到鳥類則發現：白尾八哥(外)、紅鳩、樹鵲等。渠道內無常流水，水質較髒亂。

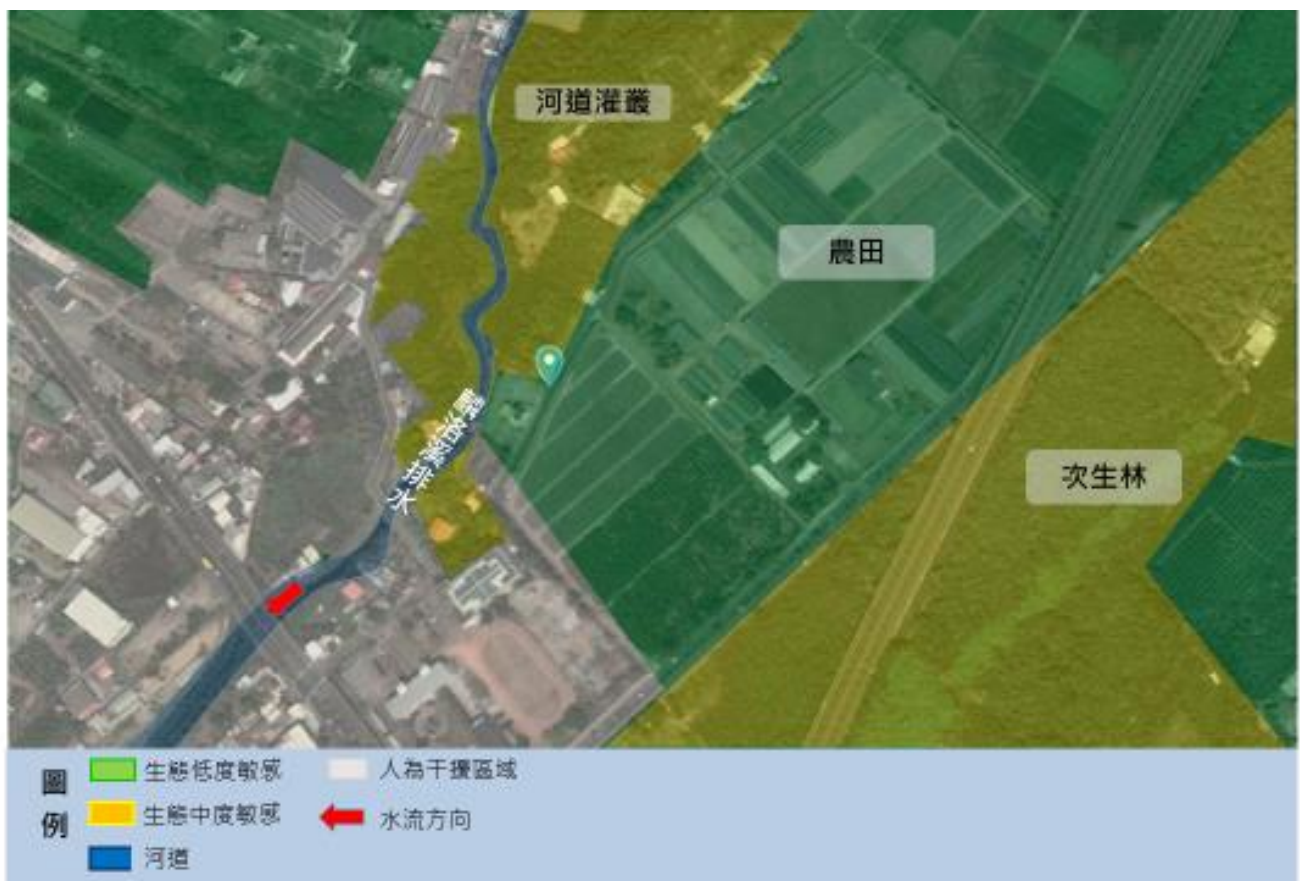
圖 3-36 麟洛鄉麟洛排水支流應急工程生態敏感圖

麟洛溪排水支線應急工程之生態關注區域說明如圖所示，物種種類為鄉村常見物種，次生林等環境故可提供鳥類、兩棲類及爬蟲類等生物棲息環境，故定義為中度敏感區域。

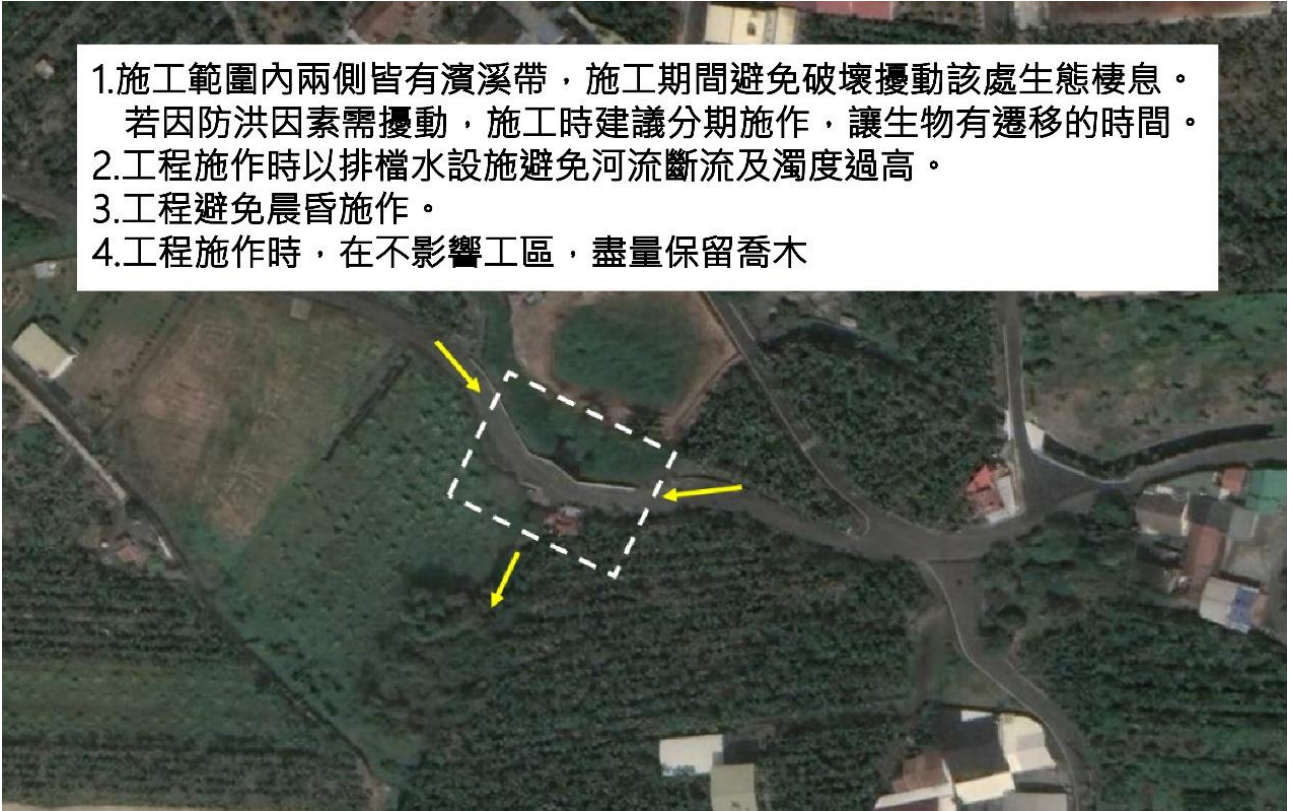
圖 3-38 111 年屏東縣內埔鄉老北勢排水應急工程補充建議圖

- 1.施工範圍內兩側皆有濱溪帶，施工期間避免破壞擾動該處生態棲息。若因防洪因素需擾動，施工時建議分期施作，讓生物有遷移的時間。
- 2.工程施作時以排檔水設施避免河流斷流及濁度過高。
- 3.工程避免晨昏施作。
- 4.工程施作時，在不影響工區，盡量保留喬木

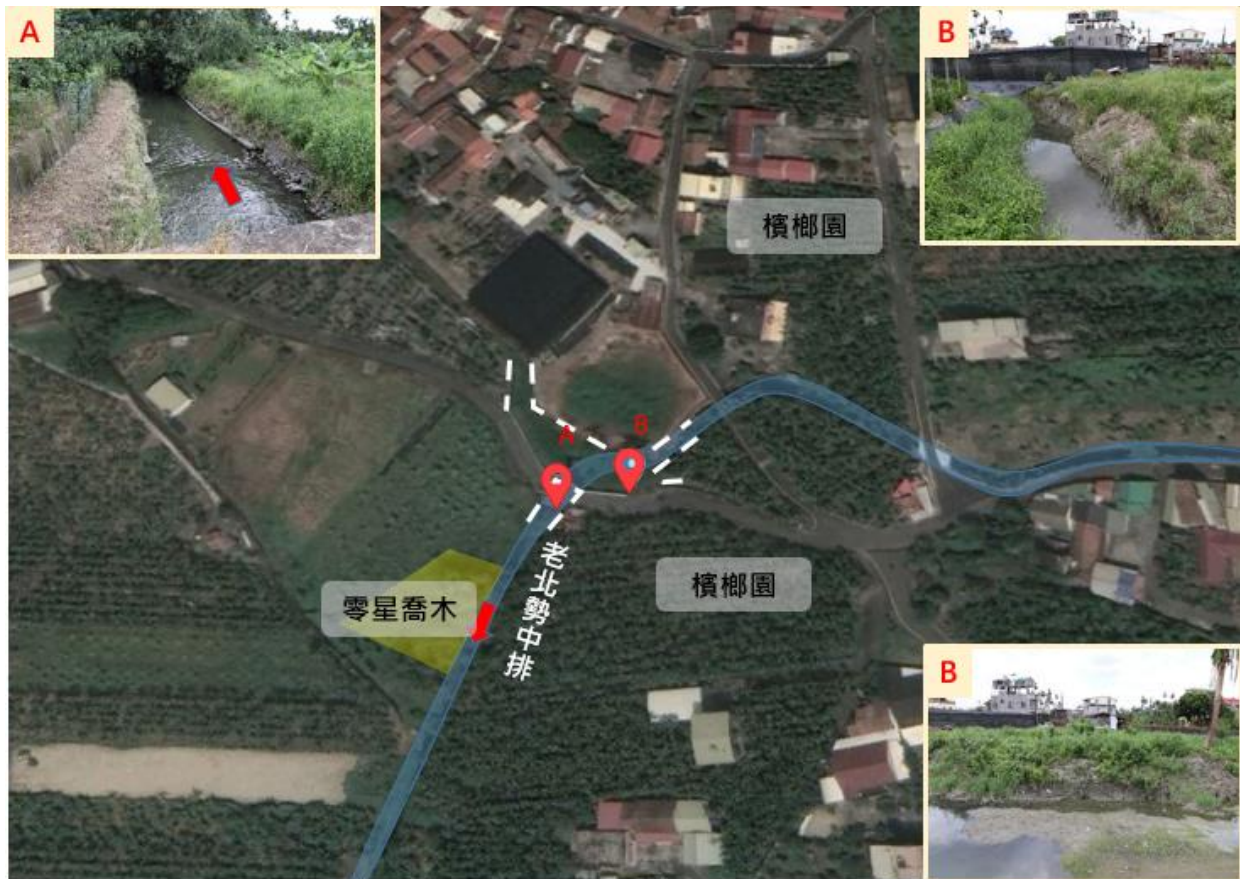
圖 3-39 111 年屏東縣內埔鄉老北勢排水應急工程環境現況圖

本計畫於 110 年 8 月 20 日進行現場勘查及棲地評估，棲地環境現況如圖所示。預定工區上游兩側河道的河岸有部分漿砌石護岸，無護岸的河岸則為天然土坡，並有雜草覆蓋、形成濱溪帶。兩側河道匯流後的下游側，建有水閘門與箱涵，左側有土地公廟；更下游側兩岸皆有漿砌石護岸，護岸上方有雜草覆蓋。本工區上游側外圍有檳榔園及零星住宅，下游側則種植香蕉，並有草地、竹林覆蓋。本河段水質清澈，許多魚類棲息其間，但多為外來種(野翼甲鯰、吳郭魚等)；上游流速緩，有土砂堆積，下游側經過水閘門後，流速加快，並形成跌水。本河段人為干擾較少，生物資源相對豐富。

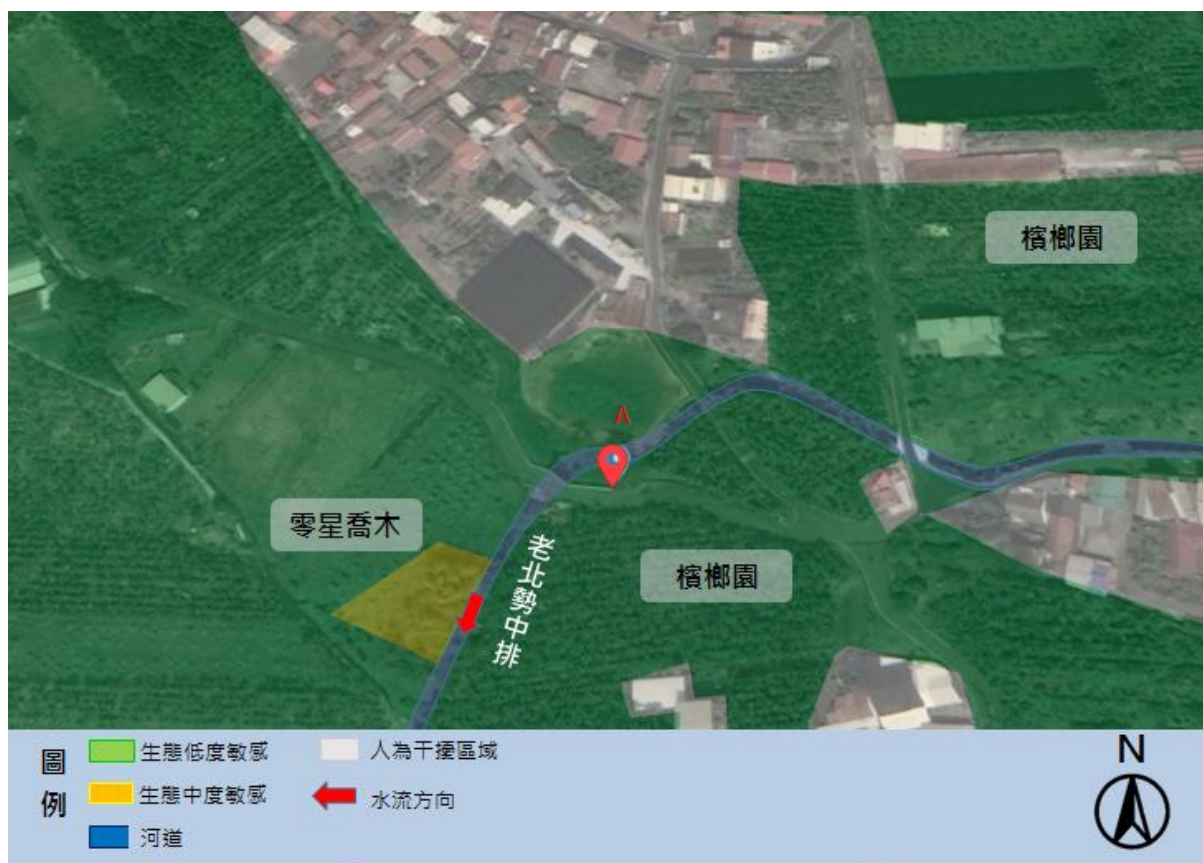
圖 3-40 111 年屏東縣內埔鄉老北勢排水應急工程生態敏感圖

老北勢排水應急工程之生態關注區域說明如圖所示，其中老北勢排水應急工程之天然土坡旁有濱溪帶，周邊也有零星喬木分布，具生態潛在價值，故定義為中度敏感區。

預計工程項目		
重力式排水護岸高度 3 公尺，長度 40 公尺；重力式排水護岸高度 2 公尺，長度 100 公尺；新建 RC 版橋(9.5x8m)，1.00 座		
陸域環境	水域環境	生態敏感區
農耕地、濱溪帶、草生荒地	淺瀨、深流，水體清澈透明可看見底質，底質為圓石、礫石、砂土	無生態議題
保育對策原則		
1. 施工範圍內兩側皆有濱溪帶，施工期間避免破壞擾動該處生態棲息。若因防洪因素需擾動，施工時建議分期施作，讓生物有遷移的時間。		
2. 工程施作時以排檔水設施避免河流斷流及濁度過高。		
3. 工程避免晨昏施作。		
4. 工程施作時，在不影響工區，盡量保留喬木

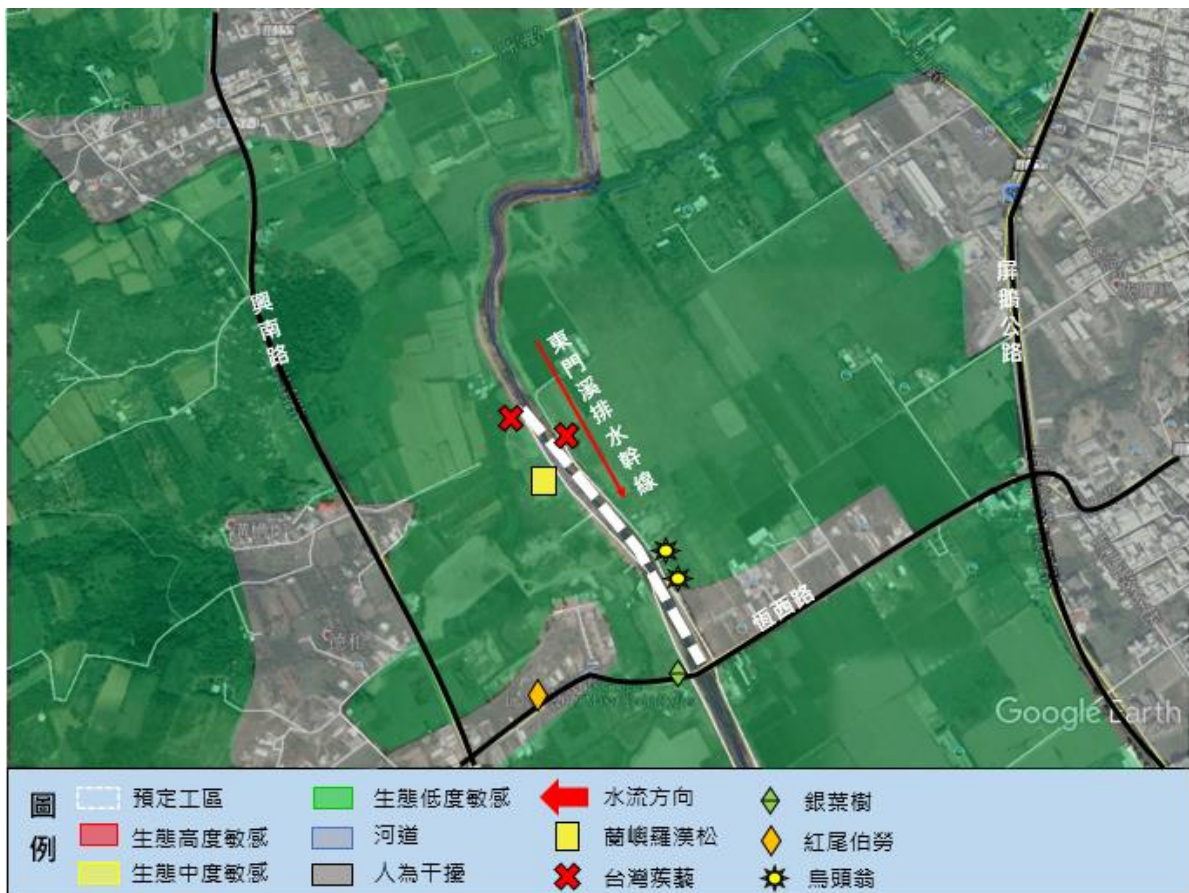
圖 3-44 東門溪護岸水防道路改善應急工程生態敏感圖

東門溪防汛道路改善應急工程之生態關注區域說明如圖所示，受人為活動影響較大，生態敏感度較低，故定義為低度敏感區。

註:圖中標示除台灣蒺藜外，其他珍稀植物皆屬人為栽植。

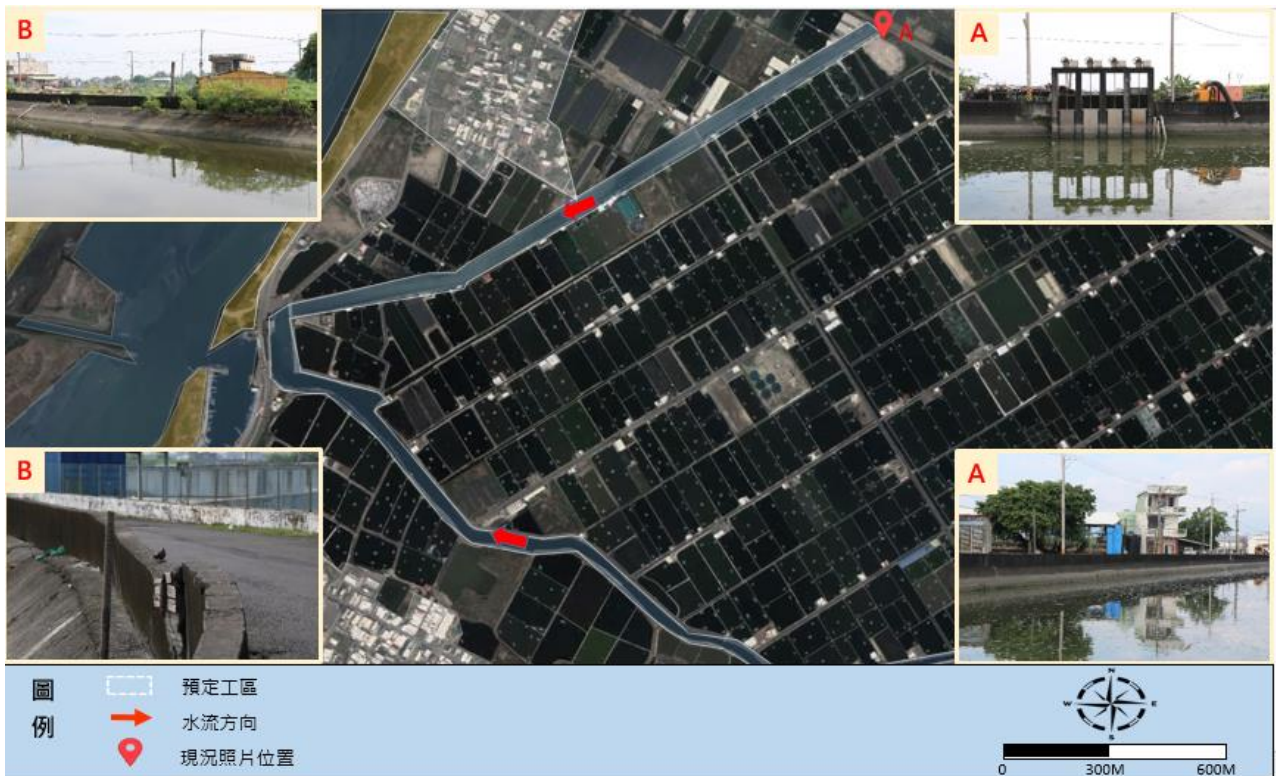
圖 3-47 塭子一號及二號排水護岸加高改善應急工程環境現況圖

本計畫於 110 年 8 月 30 日進行現場勘查及棲地評估，棲地環境現況如圖 1 所示。預定治理區域及周邊棲地類型主要為魚塭、濱溪帶及零星住宅。排水內水質狀態呈現黃綠色，水域內有多藻類呈現優養化狀態，河道內有死魚，堤防外淤積高灘地與草生地多為象草、大花咸豐草、毛西番蓮，因少人為干擾，提供鳥類利用，具水鳥或其他鳥類的潛勢棲地利用性。
