屏東縣生態檢核工作計畫

成果報告書

主辦機關：屏東縣政府

執行單位：啟宇工程顧問股份有限公司

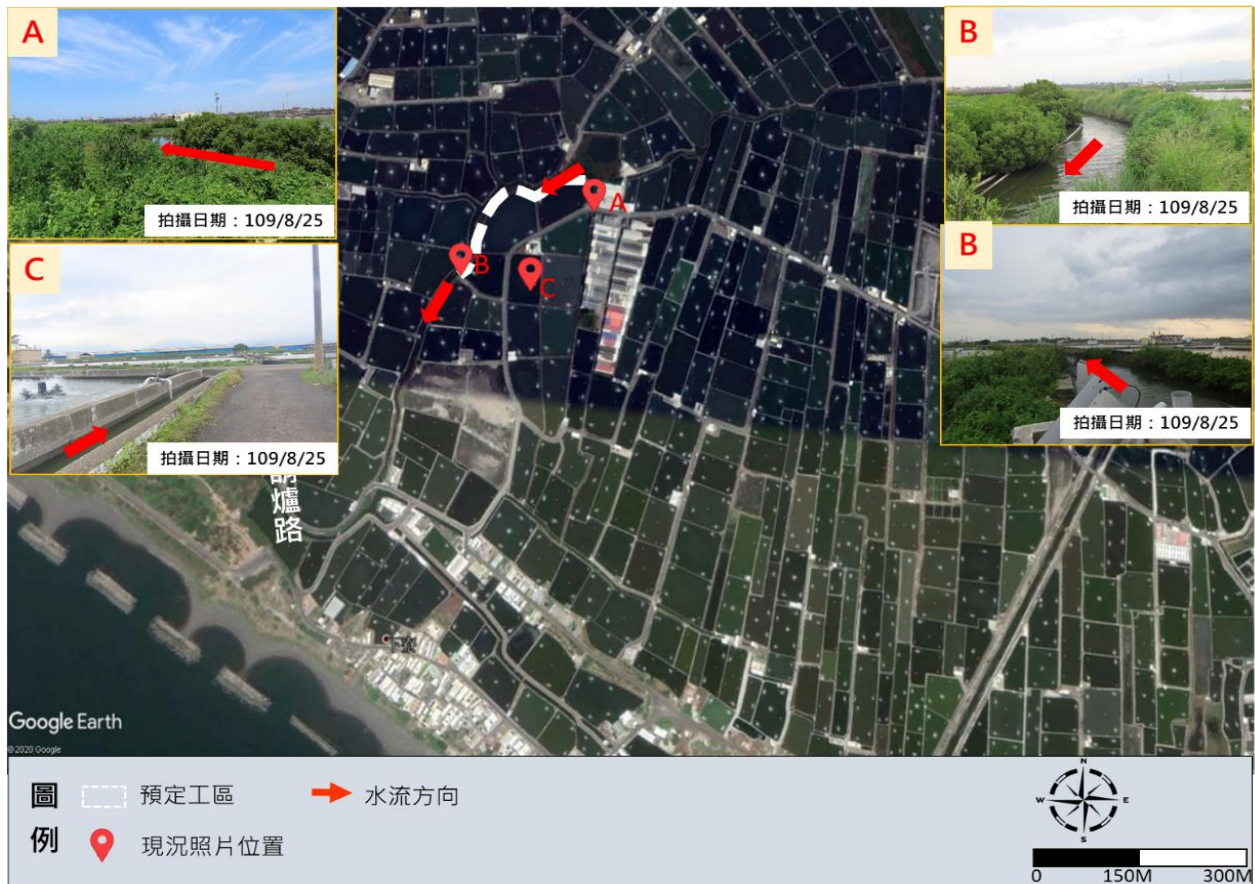
圖 3-50 枋寮鄉佳冬 12 號排水支線應急工程環境現況圖

現勘日期為 108 年 8 月 8 日，環境現況圖如所示，預定工區段終點為自然土坡，河道內水流速緩慢，水域棲地類型為淺流，河道底質為泥沙，水色呈綠色，屬中度汙染。水域生態內水量不穩定，物種單一化。水域棲地內營養結構不甚完整，主要能量來源為河川底質有機物。

工程名稱	保育對策原則性建議
枋寮鄉佳冬 12 號排水支線應急工程	<ol style="list-style-type: none">1. 是否阻斷溪流上下游縱向連結性。2. 是否影響河道周圍既有棲地特性及多樣性。3. 工程施作時以排檔水設施避免河流斷流及濁度過高。4. 是否阻斷動物水陸域間橫向通道。5. 建議避免晨昏施工，避開冬候鳥利用季節，若無法建議採用低噪音之機具或工法。6. 護岸建議多孔隙護岸為考量。7. 不擾動周圍紅樹林棲地。8. 施工範圍內兩側皆有濱溪帶，施工期間避免破壞擾動該處生態棲息。若因防洪因素需擾動，施工時建議分期施作，讓生物有遷移的時間。

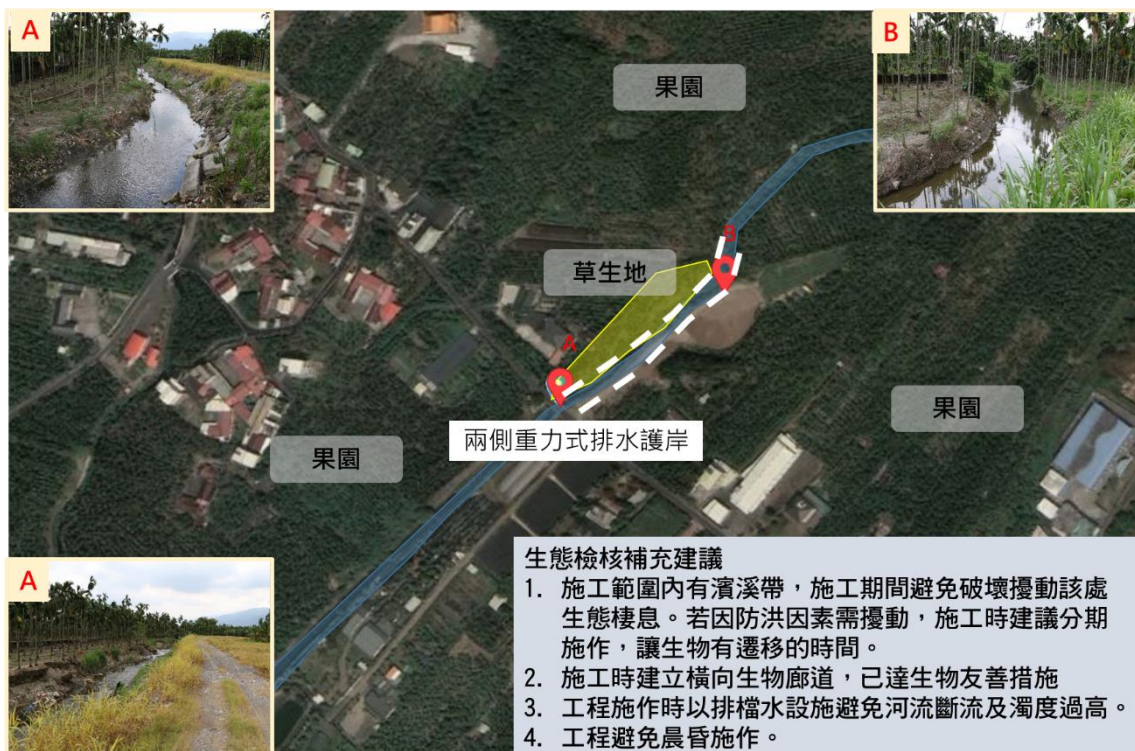
圖 3-52 111 年度屏東縣內埔鄉福聚橋上游排水應急工程之工程對策及生態檢核補充建議圖

1. 工程地點：屏東縣內埔鄉
2. 工程內容：擬辦工程內容為重力式排水護岸 H=3 公尺，兩側護岸長度各 140 公尺，護岸總長度為 280 公尺。
3. 工程目的：預估改善淹水面積 10 公頃。
4. 工程位置圖：

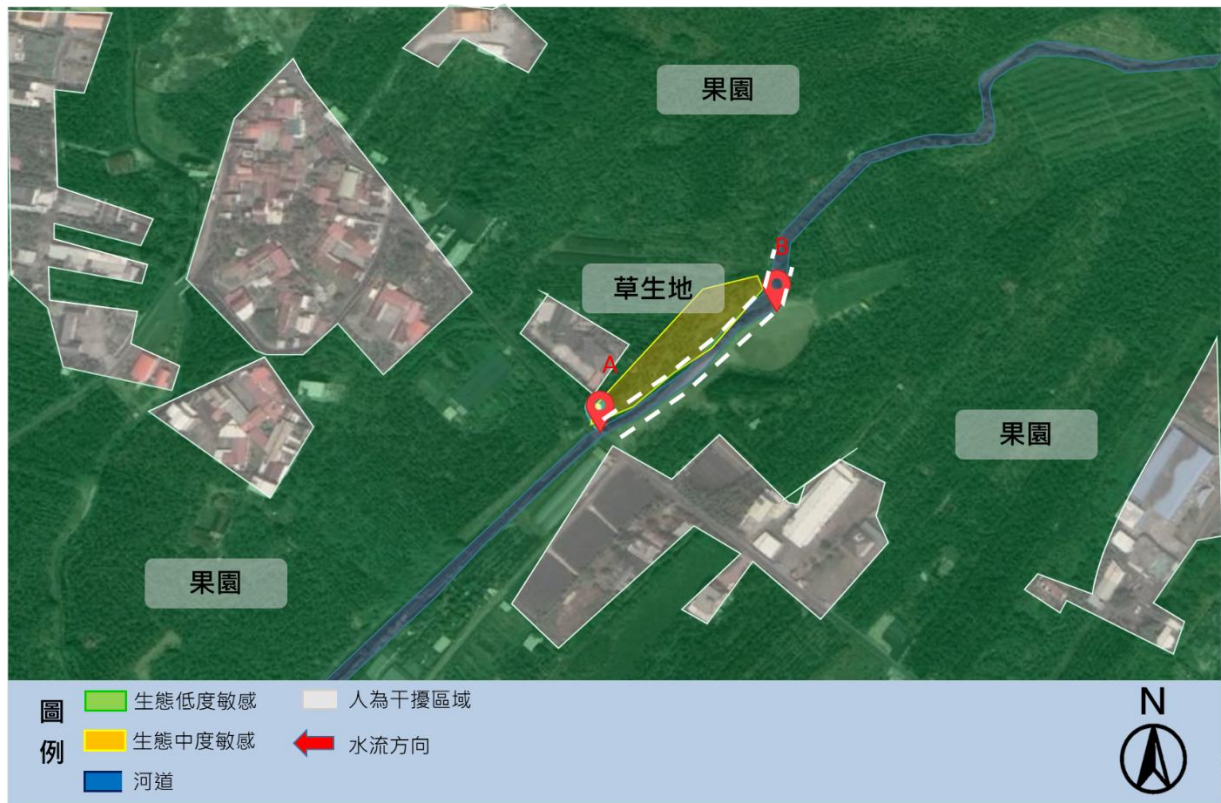
屏東縣內埔鄉福聚橋上游排水應急工程之生態關注區域說明如圖 2 所示，其中屏東縣內埔鄉福聚橋上游排水應急工程之草生地具生態潛在價值，故定義為中度敏感區。

1. 施工範圍內有濱溪帶，施工期間避免破壞擾動該處生態棲息。若因防洪因素需擾動，施工時建議分期施作，讓生物有遷移的時間。
2. 施工時建立橫向生物廊道，已達生物友善措施
3. 工程施作時以排檔水設施避免河流斷流及濁度過高。
4. 工程避免晨昏施作。

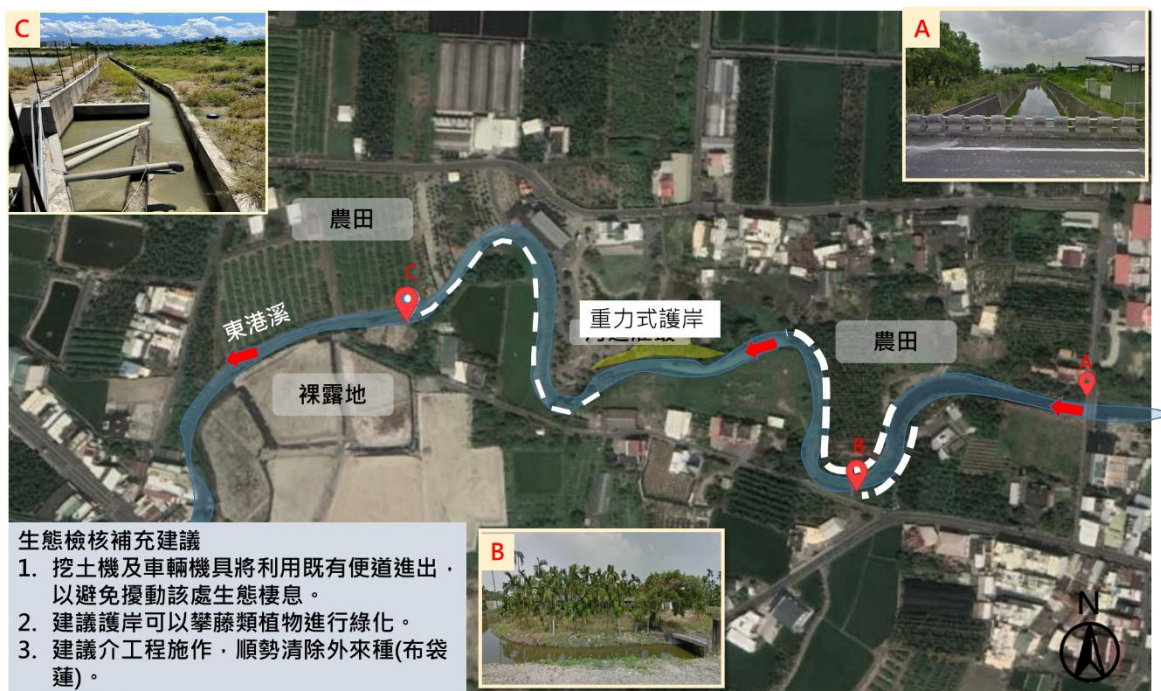
圖 3-54 110 竹田鄉泗洲村北勢埤大明橋下游應急工程之工程對策及生態檢核補充建議圖

1. 工程地點：屏東縣竹田鄉
2. 工程內容：擬辦工程內容為重力式護岸高 2.5 公尺：長 533 公尺。
3. 工程目的：預估改善排水溢淹。
4. 工程位置圖：

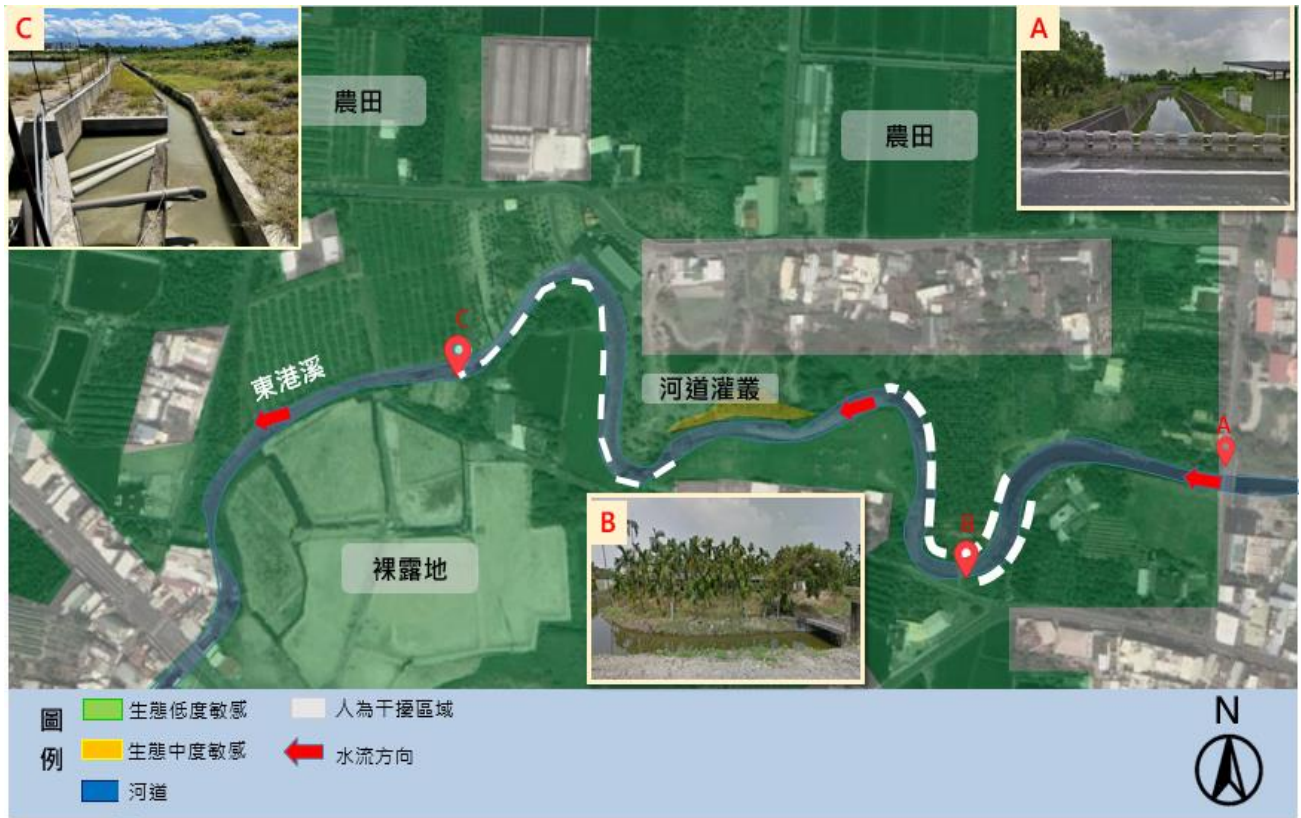
泗洲村北勢埤大明橋下游應急工程之生態關注區域說明如圖 2 所示，其中泗洲村北勢埤大明橋下游應急工程之淤積高灘地具生態潛在價值，故定義為中度敏感區。

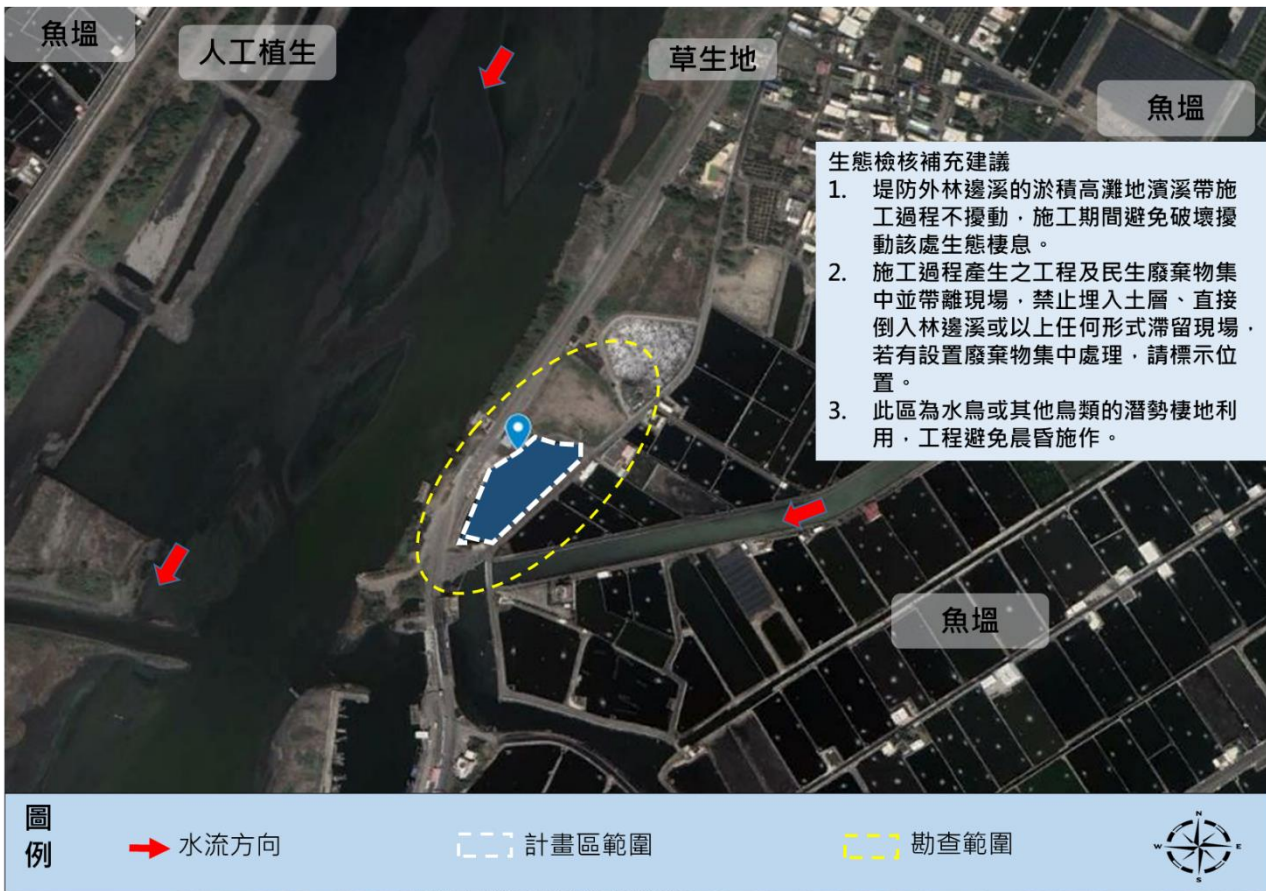
圖 3-56 佳冬塭仔抽水站調節池應急改善工程之工程對策及生態檢核補充建議圖

1. 工程地點：屏東縣佳冬鄉
2. 工程內容：工程項目為抽水站加裝迴轉式撈污機。
3. 工程目的：預估改善淹水面積 10 公頃。
4. 工程位置圖：

1. 堤防外林邊溪的淤積高灘地濱溪帶(定義之中度敏感區)施工過程不擾動，施工期間避免破壞擾動該處生態棲息。
2. 施工過程產生之工程及民生廢棄物集中並帶離現場，禁止埋入土層、直接倒入林邊溪或以上任何形式滯留現場，若有設置廢棄物集中處理，請標示位置。
3. 此區為水鳥或其他鳥類的潛勢棲地利用，工程避免晨昏施作。

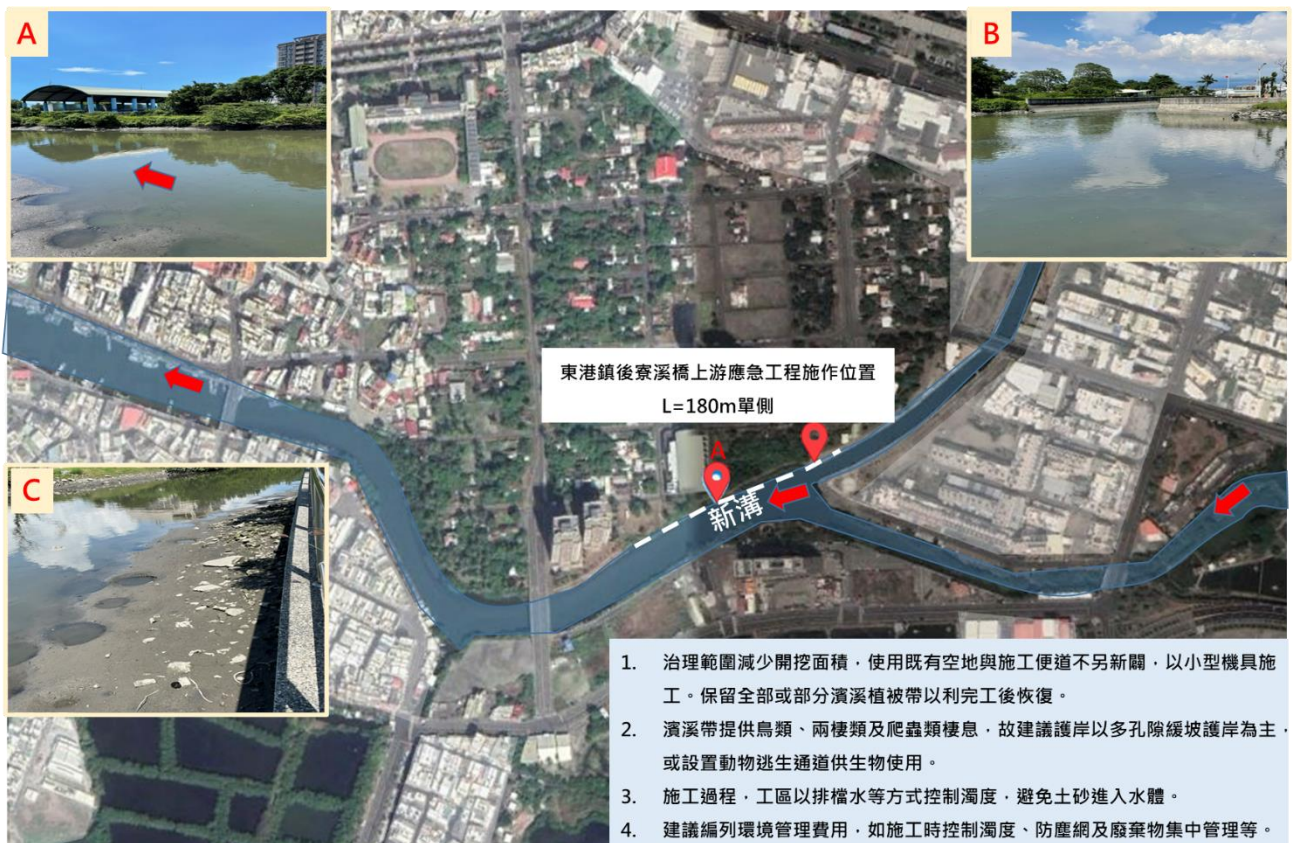
圖 3-58 東港鎮後寮溪橋上游應急工程之工程對策及生態檢核補充建議圖

1. 工程地點：屏東縣東港鎮
2. 工程內容：預力混凝土版樁護岸 180 公尺。
3. 工程目的：預估改善淹水面積 10 公頃。
4. 工程位置圖：

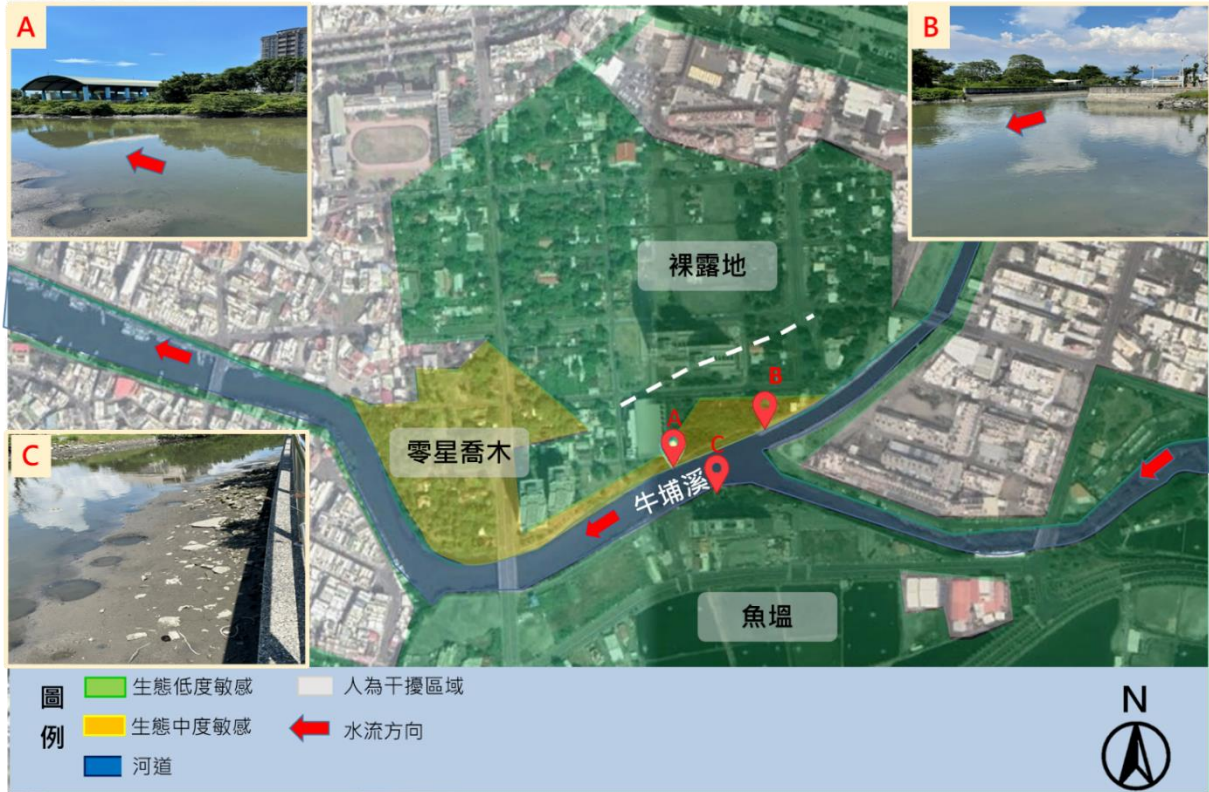
圖 3-59 東港鎮後寮溪橋上游應急工程之生態敏感圖

東港鎮後寮溪橋上游應急工程之生態關注區域說明如下圖所示，其中東港鎮後寮溪橋上游應急工程之兩岸濱溪帶生態潛在價值，故定義為中度敏感區。

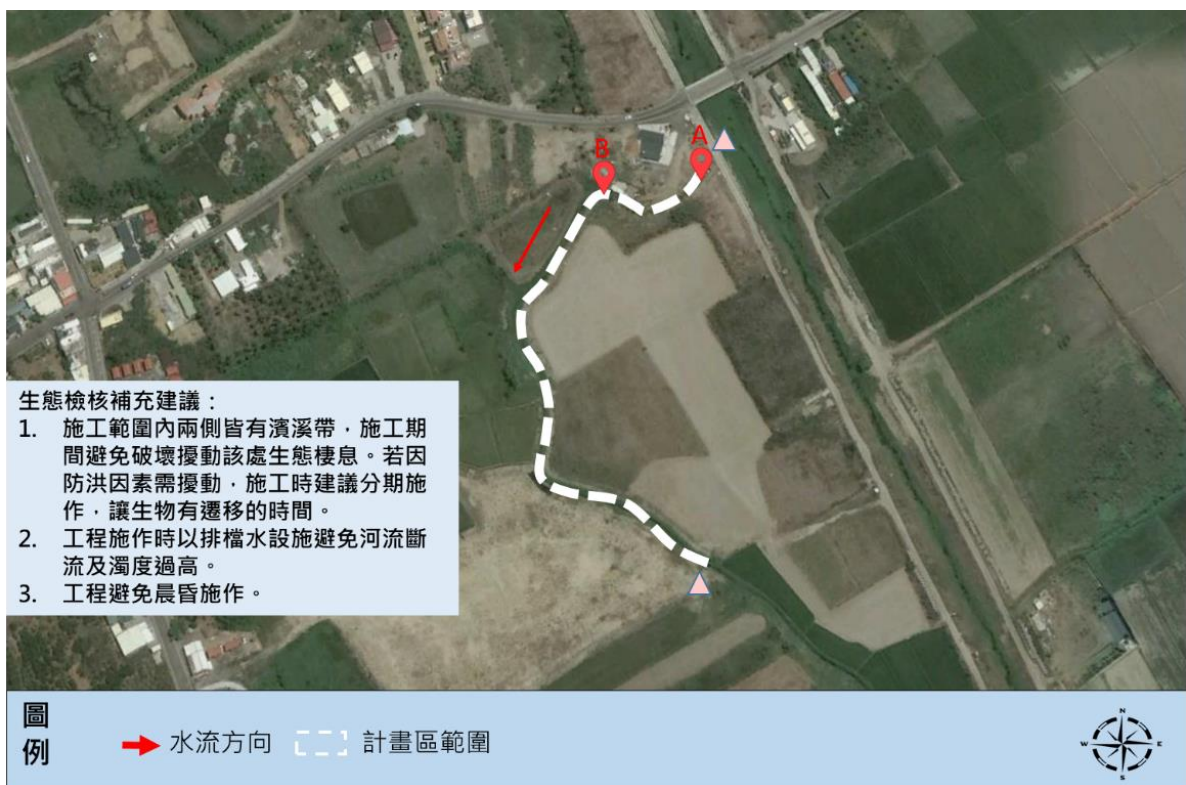
圖 3-60 恆春鎮東門溪旁德和段應急二期工程之工程對策及生態檢核補充建議圖

1. 工程地點：屏東縣恆春鎮
2. 工程內容：工程項目為護岸工程，L=200 公尺；過路箱涵 1 座；封牆 8 座（下圖紅點標示區域）。
3. 工程目的：改善淹水面積 30 公頃。
4. 工程位置圖：

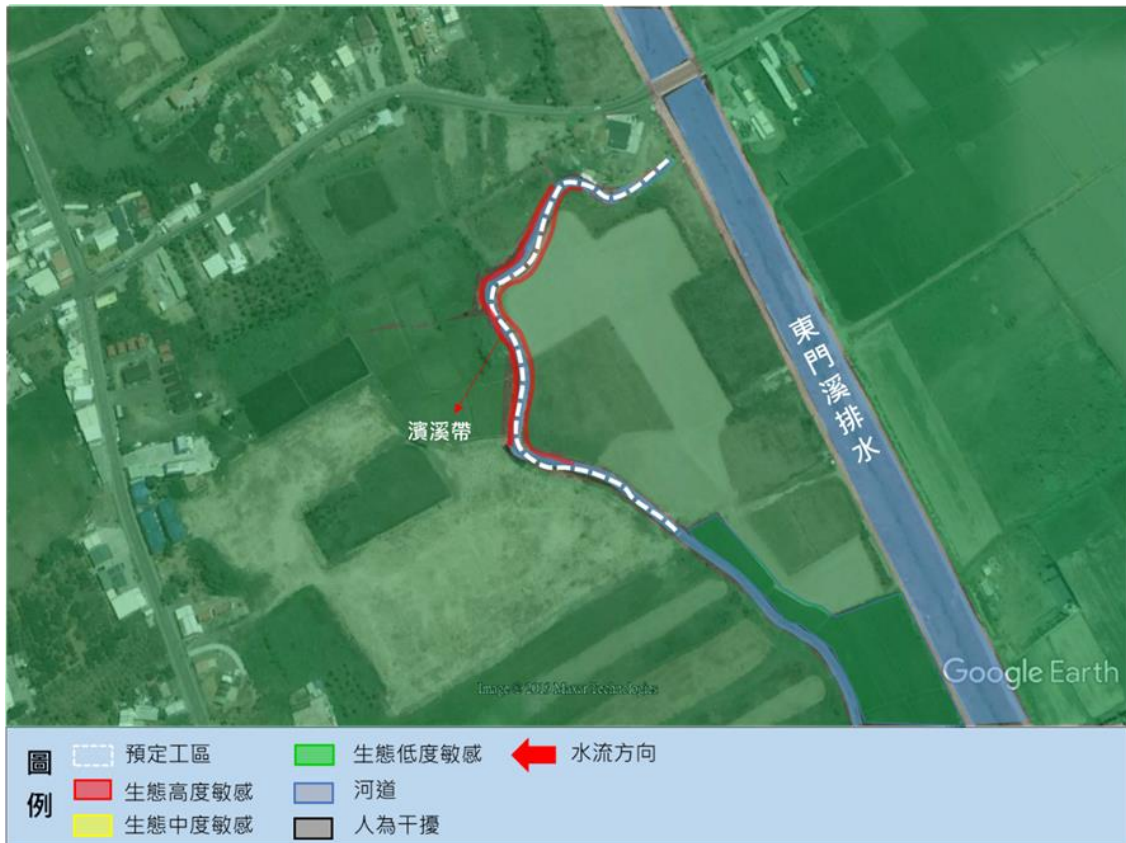
圖 3-61 恆春鎮東門溪旁德和段應急二期工程之生態敏感圖

預定治理區段大多為自然土坡，鄰近民宅之護岸均為垂直護岸，河道內水流速緩慢，水域棲地類型為淺流，河道底質為泥沙，水色呈綠色且清澈，兩側擁有豐富濱溪帶。恆春鎮東門溪旁德和段應急二期工程之生態關注區域說明如下圖所示，其中濱溪帶提供提供鳥類使用，故定義為中度敏感區域。

1. 施工範圍內兩側皆有濱溪帶，施工期間避免破壞擾動該處生態棲息
2. 若因防洪因素需擾動，施工時建議分期施作，讓生物有遷移的時間。
3. 工程施作時以排檔水設施避免河流斷流及濁度過高。
4. 工程避免晨昏施作，建議以早上 8 點至下午 5 點前施工為佳，減輕對周圍生物之影響。

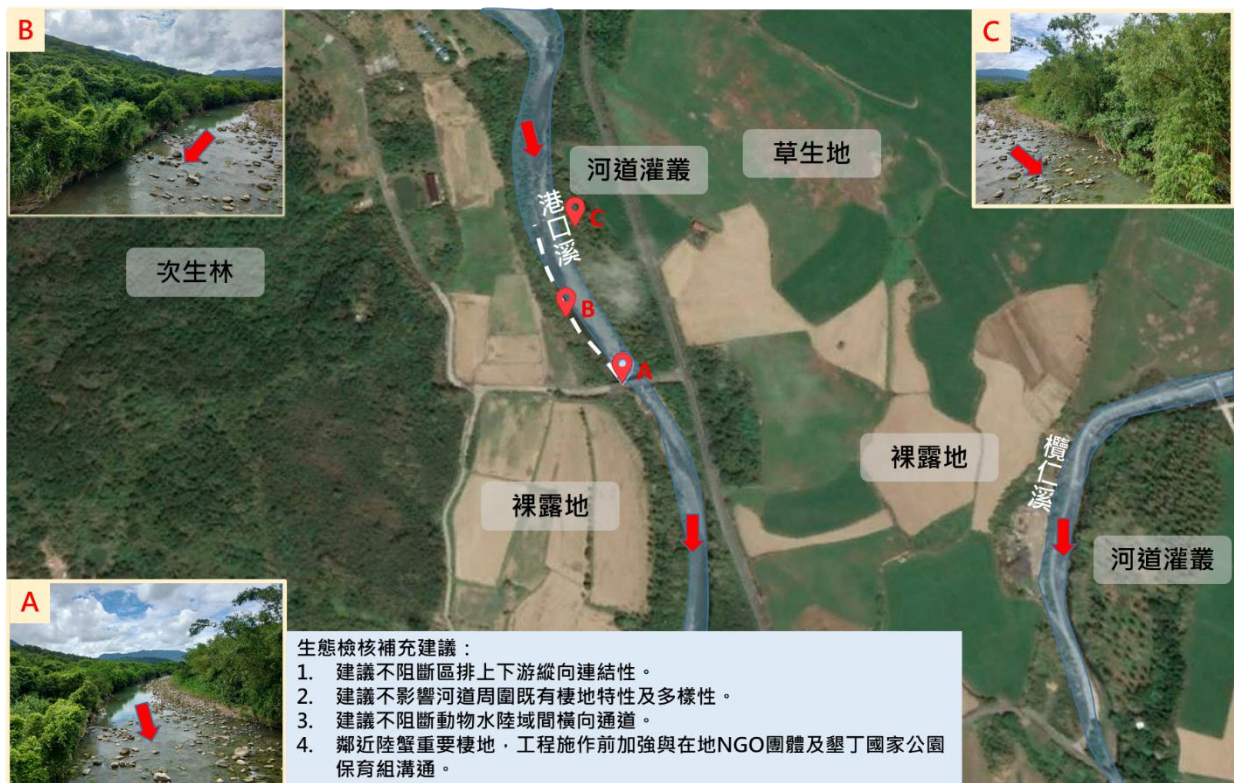
圖 3-62 港口溪響林橋上游護岸應急工程之工程對策及生態檢核補充建議圖

1. 工程地點：屏東縣滿洲鄉
2. 工程內容：擬辦工程內容新建護岸長度 85 公尺，兩側護岸長度各 140 公尺，河道整理約 4000 公尺(下圖紅點標示區域)。
3. 工程目的：預估改善淹水面積 30 公頃。
4. 工程位置圖：

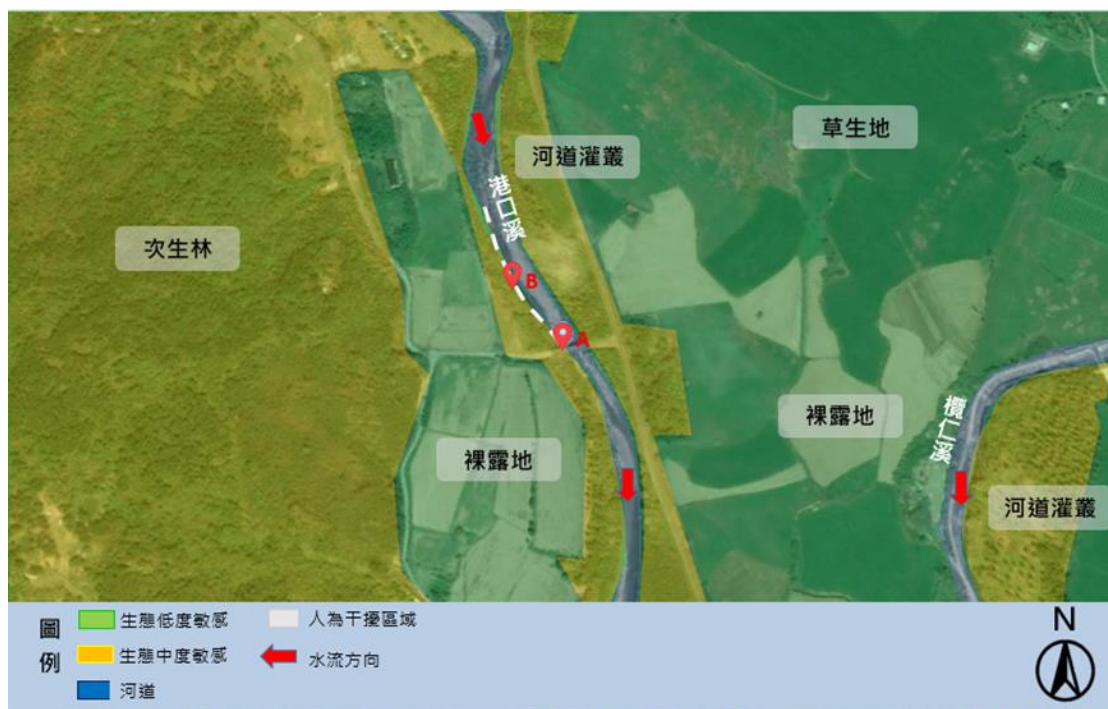
圖 3-63 港口溪響林橋上游護岸應急工程之生態敏感圖

預定治理區域及周邊之棲地類型主要為農地、濱溪帶、河道灌叢，調查區域左岸為岸，右岸為砌石護岸，河道左岸栽植數棵苦楝及種植農作物，部分右岸長有竹林，植生優勢物種有：相思樹、構樹、山黃麻、大黍及大花咸豐草等。渠段內水流稍緩慢，較清澈。港口溪響林橋上游護岸應急工程之生態關注區域說明如下圖所示，其中港口溪響林橋上游護岸應急工程之次生林、濱溪帶、河道灌叢具生態潛在價值，故定義為中度敏感區。

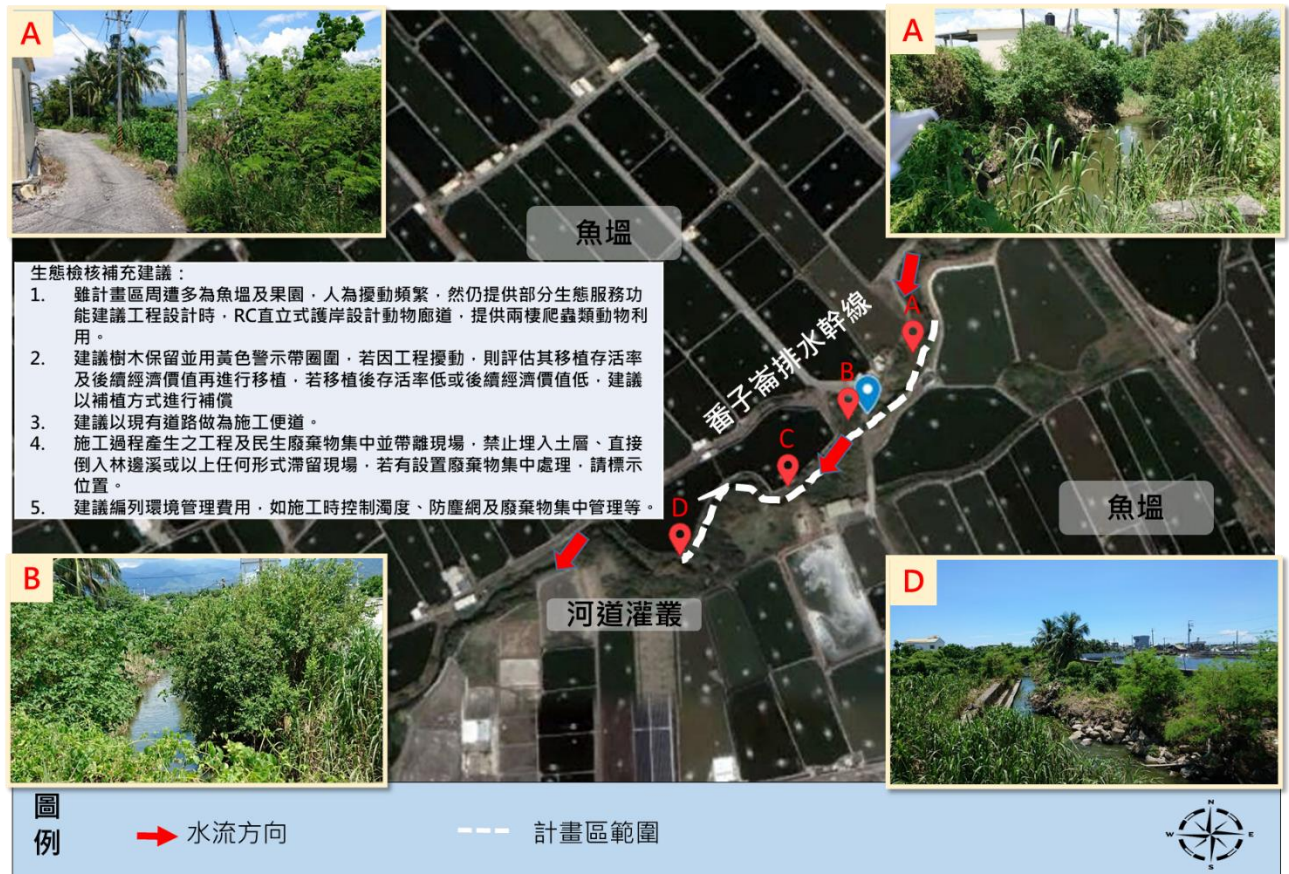
圖 3-64 番子崙排水幹線(1K+721~1K+961)應急工程之工程對策及生態檢核補充建議圖

1. 工程地點：屏東縣枋寮鄉
2. 工程內容：擬辦工程內容為 RC 直立式護岸(H=5m)：261 公尺、石籠(1m*1m-8 個,含加勁)：201 公尺、鋼板樁(L=9m)：462 公尺(下圖紅點標示區域)。
3. 工程目的：預估改善淹水面積 15 公頃
4. 工程位置圖：

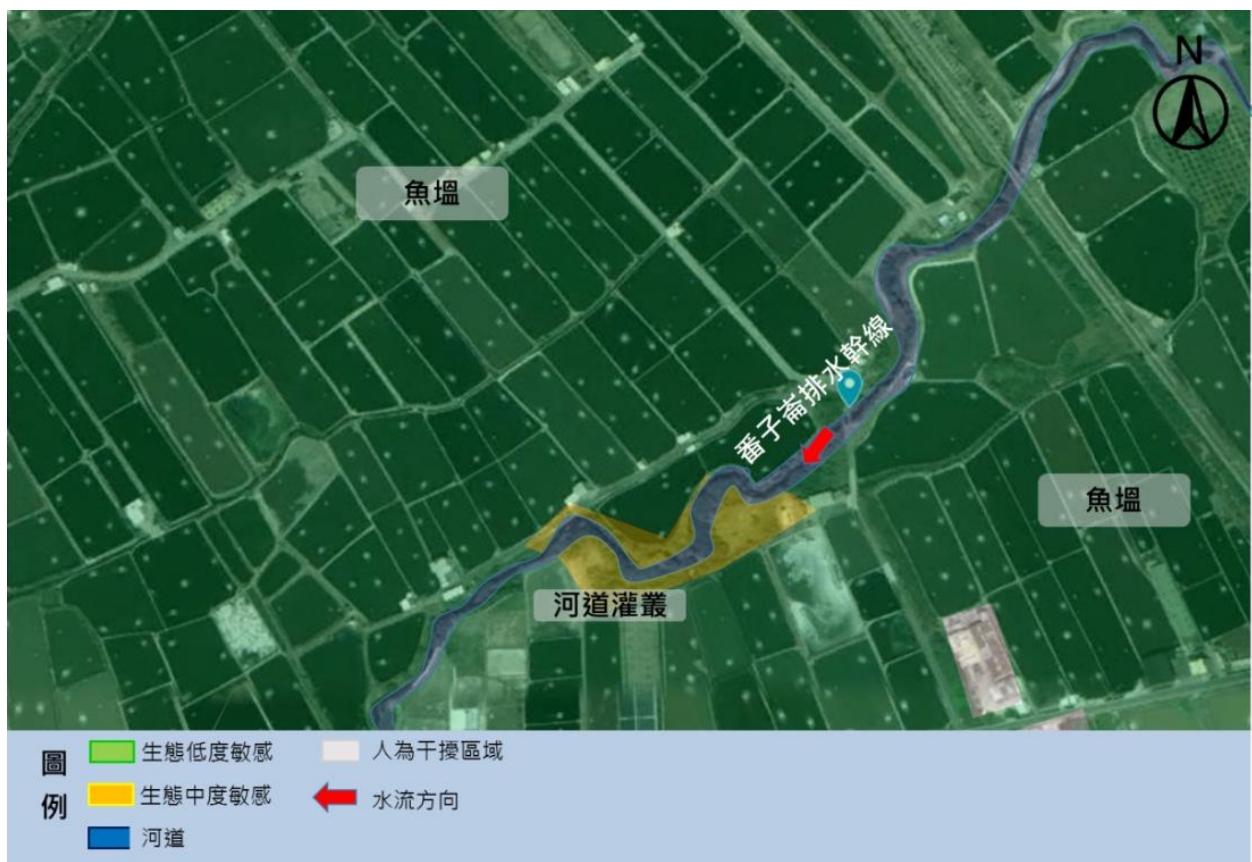
圖 3-66 番子崙排水幹線(1K+721~1K+961)應急工程之生態敏感圖

預定治理區段起部分為漿砌石護岸及天然土坡，土坡段兩岸有濱溪帶，可提供水鳥使用棲息，河道內水流不流動，水域棲地類型為淺流，河道底質為泥沙，水色呈綠色，因不流動產生惡臭味。番子崙排水幹線(1K+721~1K+961)應急工程之生態關注區域說明如下圖所示，其中番子崙排水幹線(1K+721~1K+961)應急工程之淤積高灘地具生態潛在價值，故定義為中度敏感區。

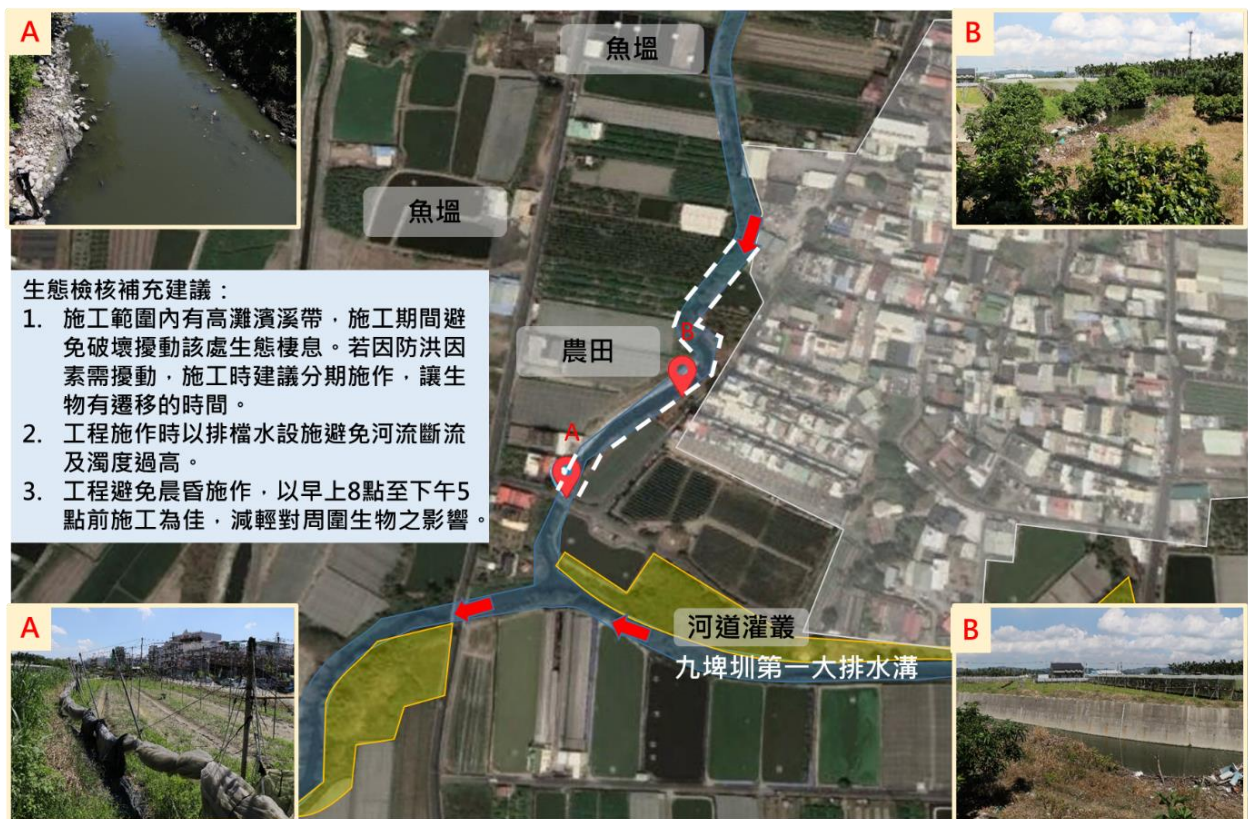
圖 3-67 屏東縣九如鄉大港洋排水應急工程之工程對策及生態檢核補充建議圖

1. 工程地點：屏東縣九如鄉
2. 工程內容：擬辦工程內容為重力式排水護岸 H=3 公尺，兩側護岸長度各 140 公尺，護岸總長度為 280 公尺。
3. 工程目的：預估改善淹水面積 10 公頃。
4. 工程位置圖：

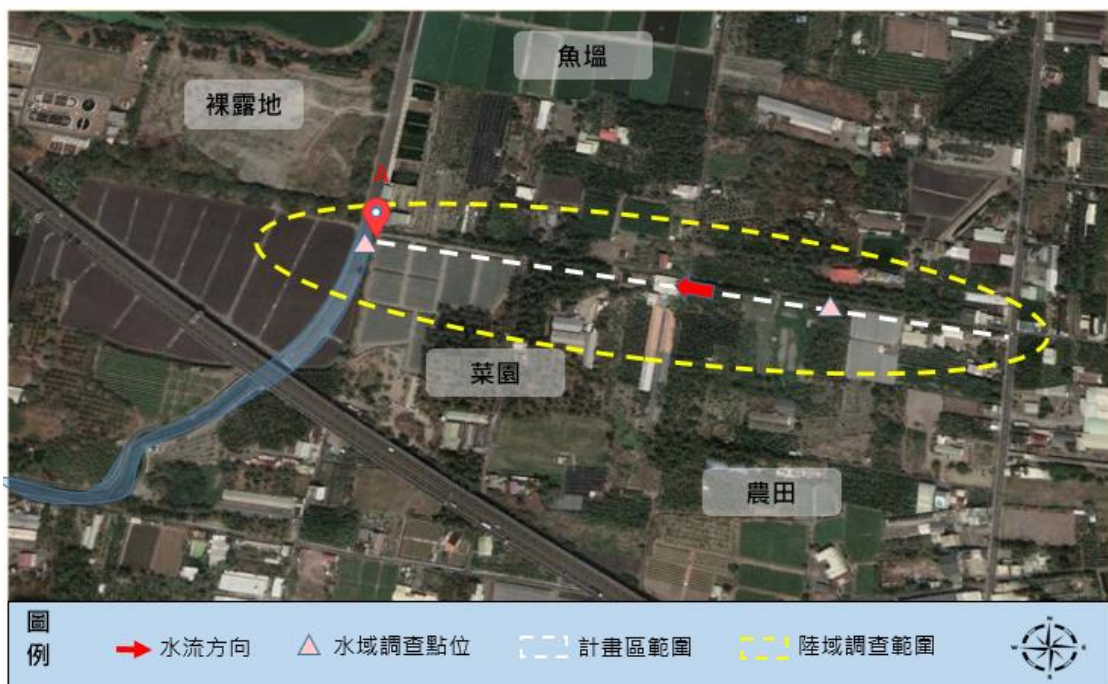
圖 3-70 番仔寮溪排水系統上游段應急工程勘查範圍

本計畫勘查日期為 110 年 8 月 20 日，勘查範圍為工程範圍往外 200 公尺進行沿線勘查，勘查範圍如圖所示。輔以既有線上生態資料庫等周邊地區相關生態勘查資料進行生態資料盤點。計畫區域含鄰近範圍陸域動植物及水域生物盤點說明分別如表所示。

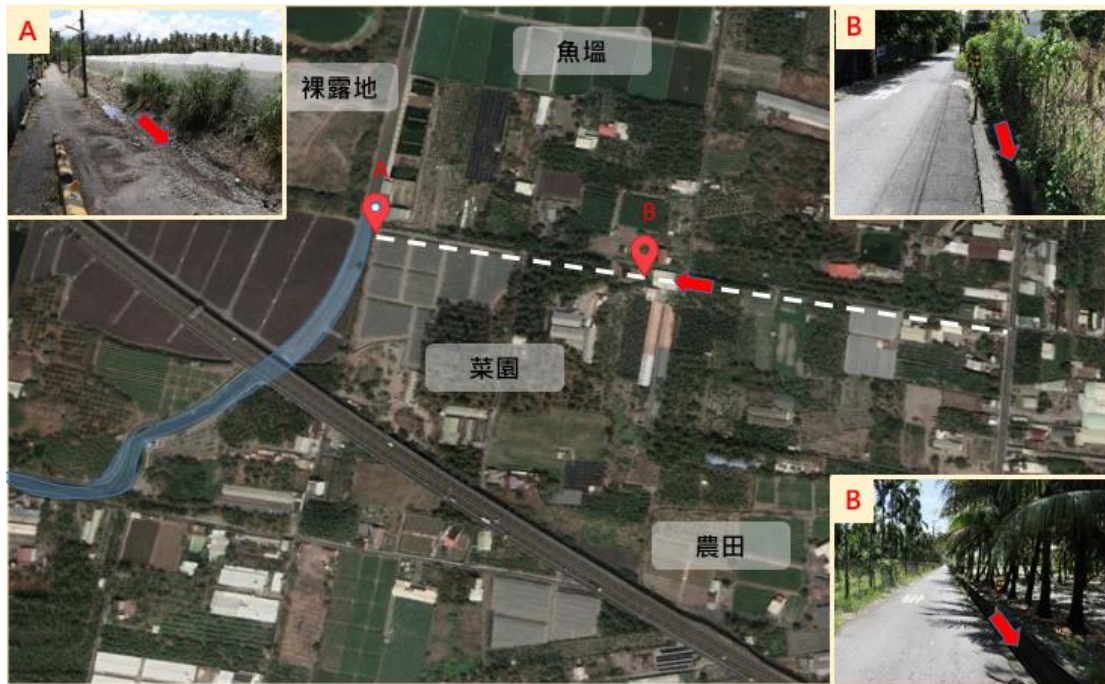
圖 3-71 番仔寮溪排水系統上游段應急工程環境現況圖

現勘日期為 110 年 8 月 20 日，環境現況圖如圖所示，並完成提報階段之快速棲地環境評估作業，預定工區下游段兩側為天然土坡，左岸為木瓜園，右岸則有道路，道路後方種植橘子，並有零星住宅。中游與上游段則為既有混凝土排水溝，兩側棲地包含菜園、椰子樹與零星住宅。本河段水量小、水質混濁，且淤積嚴重。排水溝間設有涵管，但不影響縱向生態連結；中上游的排水溝深度淺，因此雖然會影響橫向連結，但影響有限。本區人為干擾大，生態資源有限。

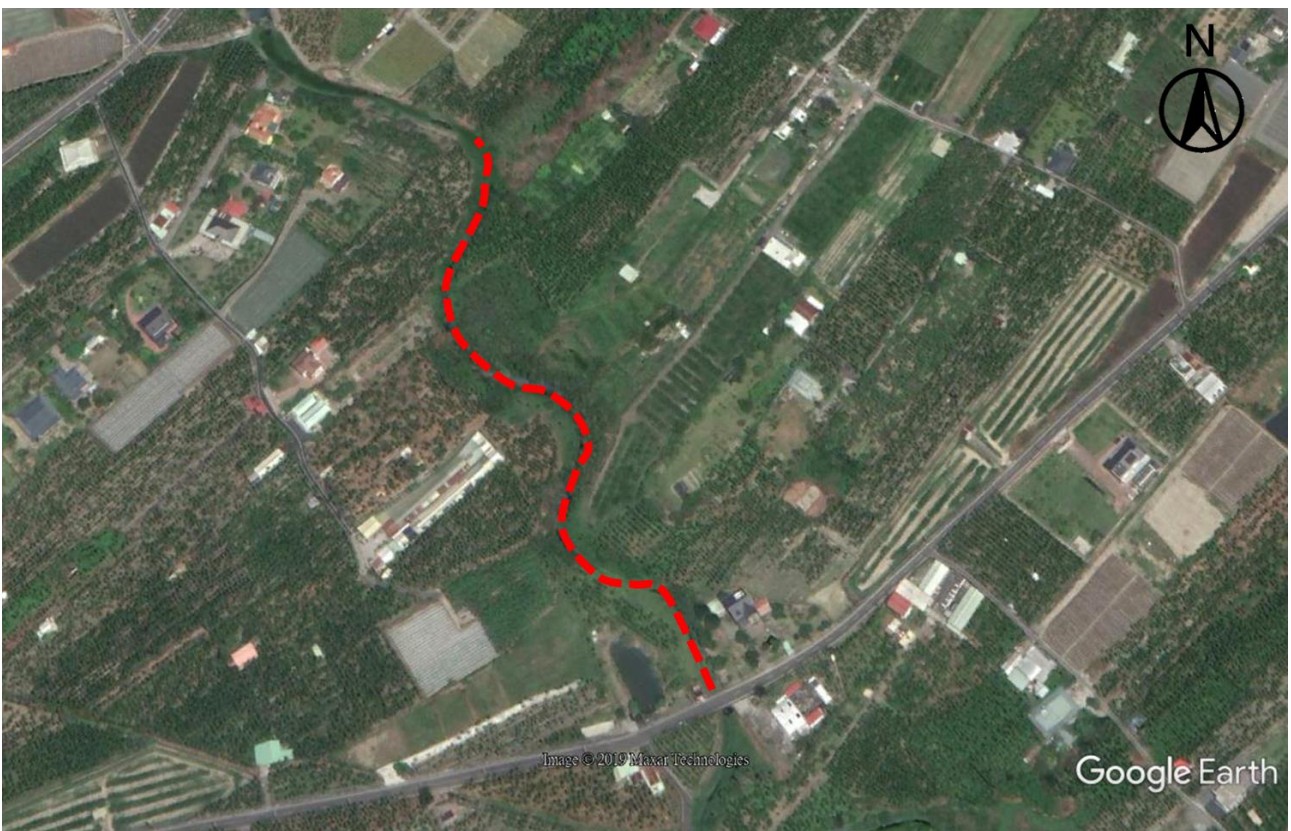
圖 3-73 萬巒鄉硫磺排水應急工程(二期)施工區位

萬巒鄉硫磺排水應急工程(二期)為 111 年度擬辦應急工程，於 110 年度屏東生態檢核計畫中至提報階段生態檢核相關作業，於 110-111 年度主要辦理施工階段檢核作業，本工程位於萬巒鄉，工程項目為護岸工程高度 4 公尺：長度 620 公尺，固床工每 25 公尺/座：計 15 座，生態廊道：4 座(下圖紅線標示區域)。

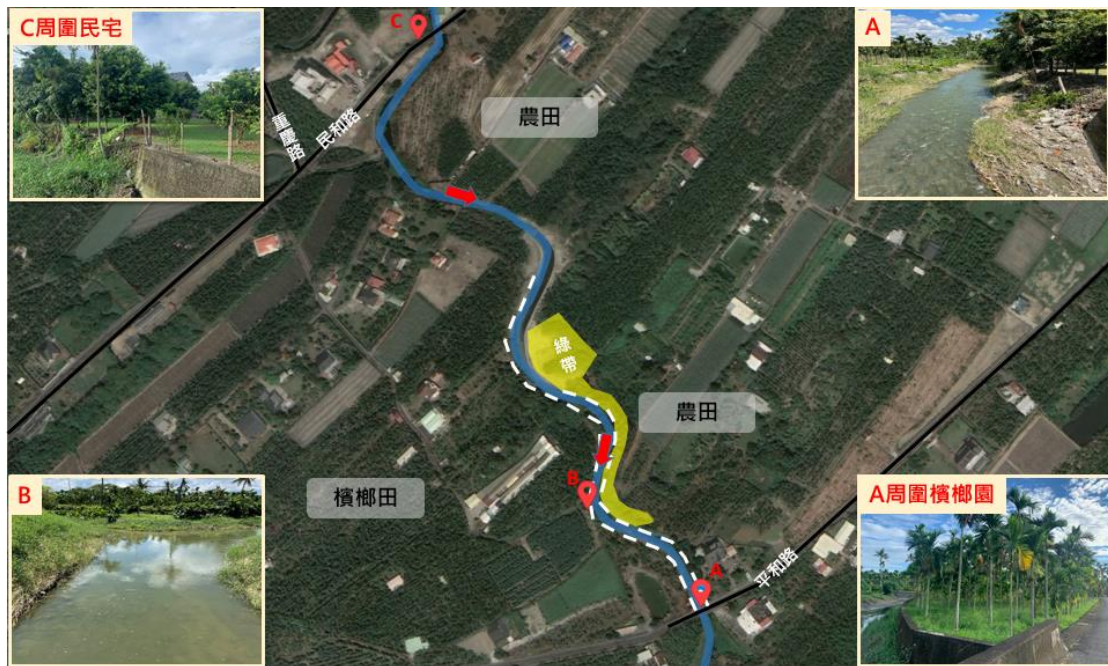
圖 3-74 萬巒鄉硫磺排水應急工程(二期)環境現況圖

本計畫於 110 年 8 月 20 日進行現場勘查及棲地評估，棲地環境現況如下圖所示，預定治理區段起終點為垂直混凝土護岸，中間段則為自然土坡，河道水流速緩慢，水域棲地類型為淺流，河道底質為礫石、砂土，水色呈黃綠色。

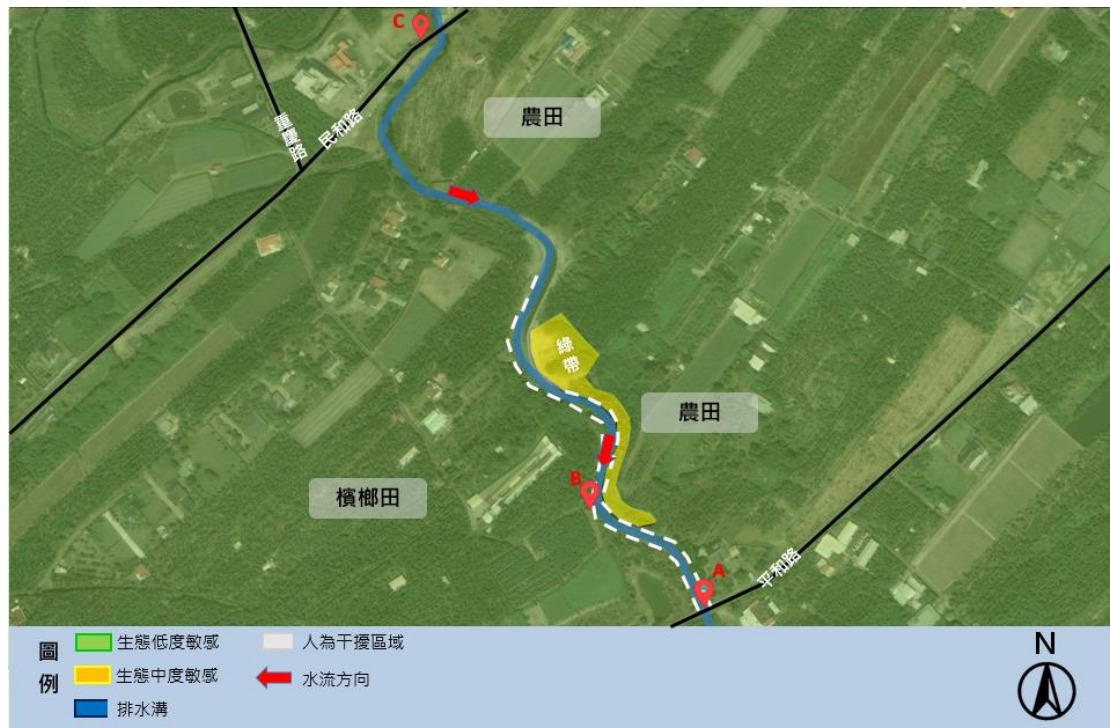
圖 3-75 萬巒鄉硫磺排水應急工程(二期)生態敏感圖

萬巒鄉硫磺排水應急工程(二期)之生態關注區域說明如下圖所示，因綠帶具生態潛在價值，可提供生物棲息環境，故定義為中度敏感區。

註：圖中標示之珍稀植物皆屬人為栽植。

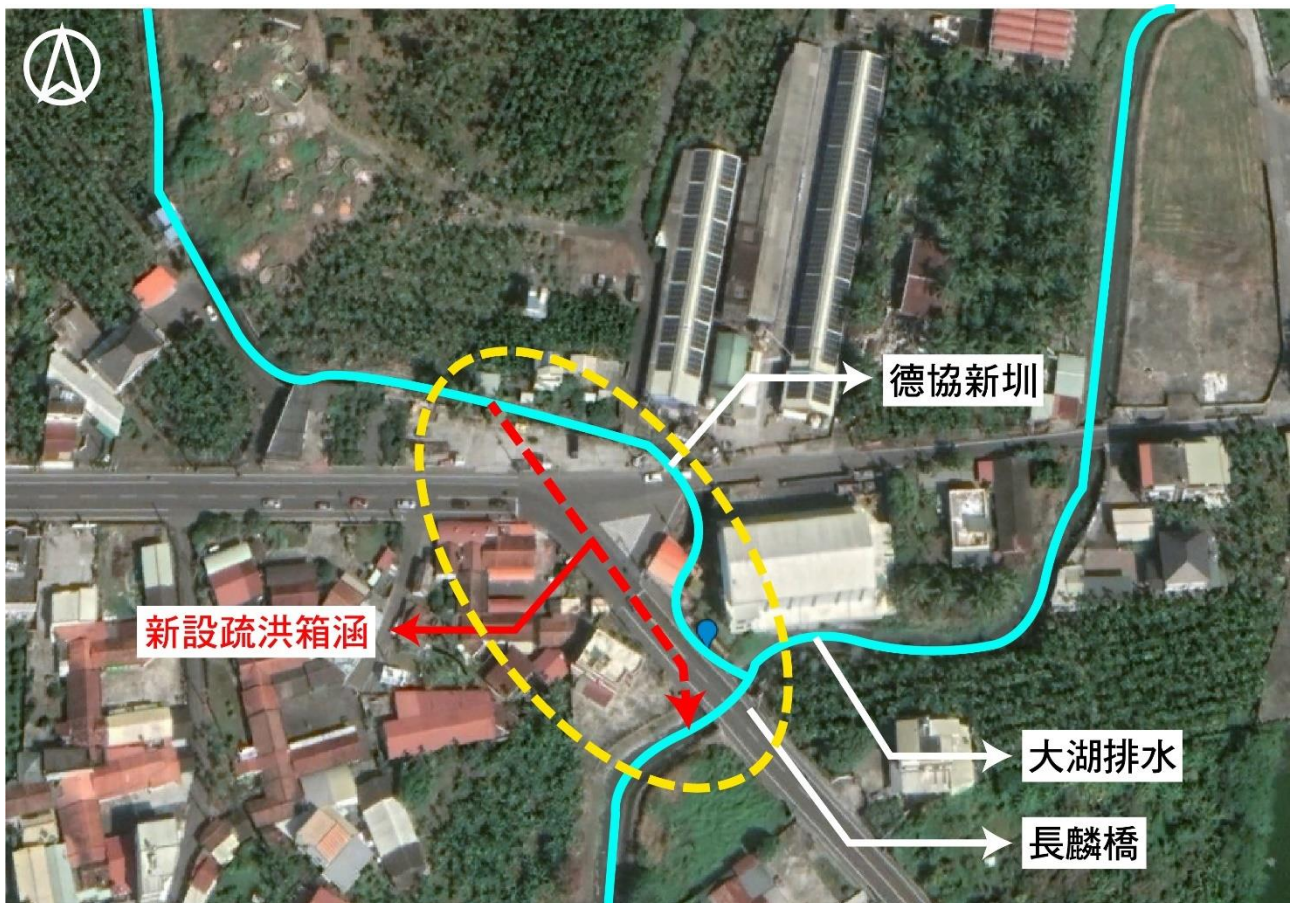
圖 3-76 大湖排水長麟橋處新設疏洪箱涵應急工程範圍圖

1. 工程地點：屏東縣麟洛鄉。
2. 工程內容：新設疏洪箱涵，L=100m。
3. 工程目的：改善區域排水。
4. 工程進度：提報階段。
5. 工程位置：

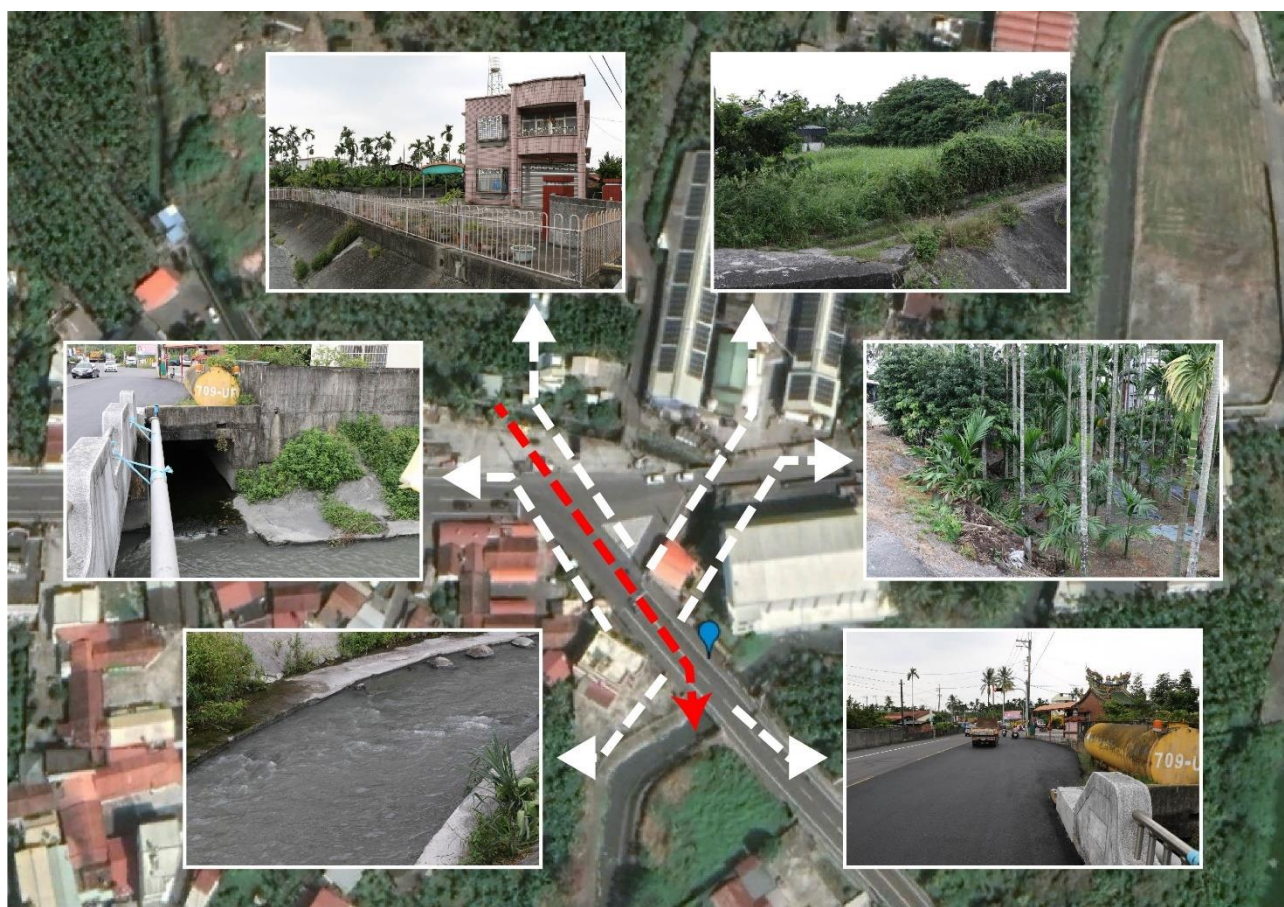
圖 3-77 大湖排水長麟橋處新設疏洪箱涵應急工程環境現況圖

現勘日期為 111 年 10 月 20 日，計畫範圍多為已開發環境，調查區域護岸形式一側為混凝土護岸，一側為多孔隙護岸，周遭多為住宅、農耕地及道路，水域棲地類型為淺瀨及深流，水域廊道仍維持自然狀態，水質濁度偏高且有異味，水體顏色呈現黃綠色，鳥類及植物多為低海拔農業平原帶及淺山常見物種。
