屏東縣生態檢核工作計畫

成果報告書

主辦機關：屏東縣政府

執行單位：啟宇工程顧問股份有限公司

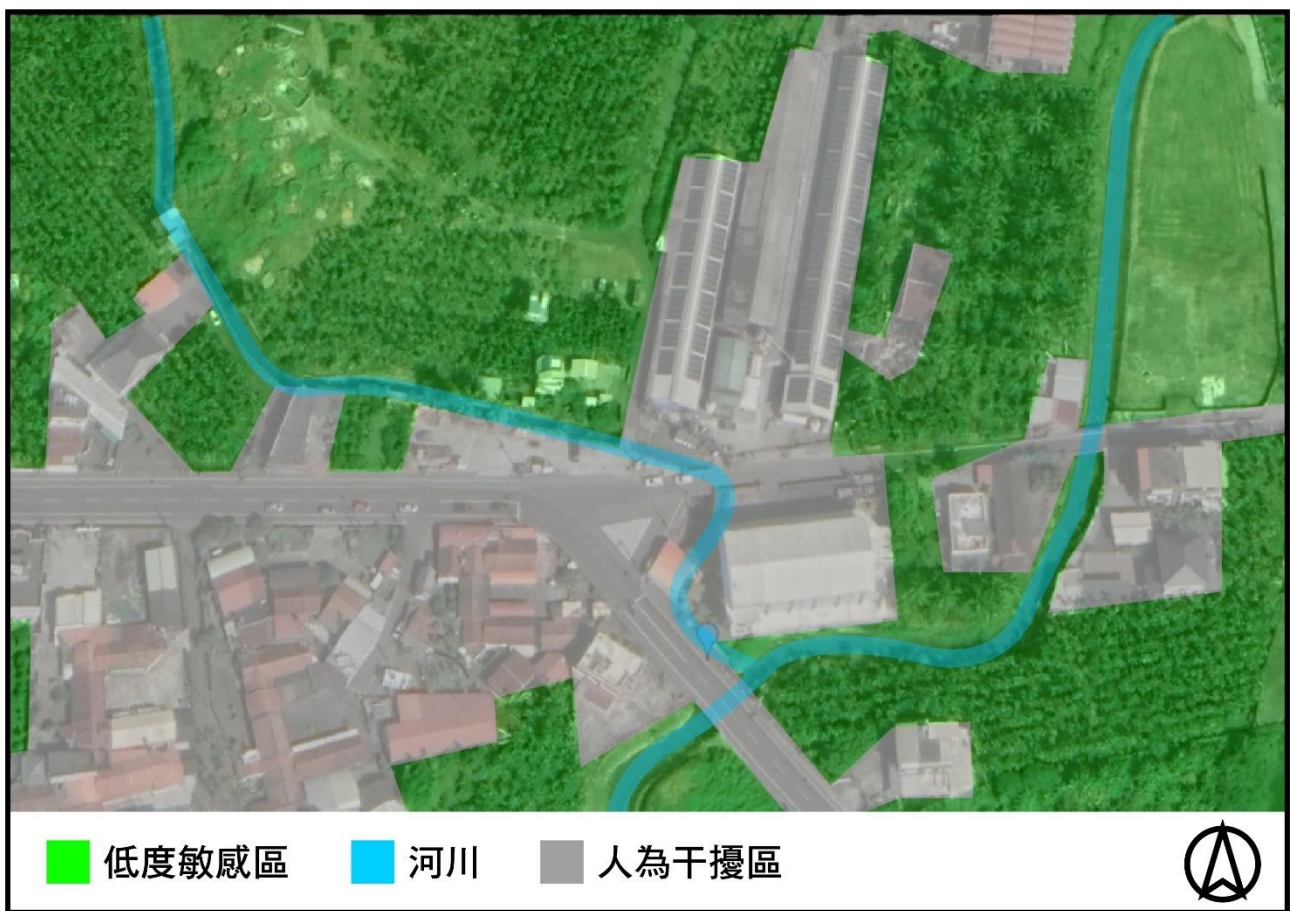
圖 3-78 大湖排水長麟橋處新設疏洪箱涵應急工程生態敏感圖

水流路寬約 3 至 5 公尺，水流偏快，水流量大，棲地型態以淺瀨及深流為主。計畫範圍內多屬已開發環境，有畜牧業、住宅等，周遭交通流量大，人為干擾頻繁，生態議題較少。植物以低海拔平原草生地常見物種為主，鳥類多為平原地帶常見留鳥類，爬蟲類與兩生類主要活動於水路流域周遭，故將以上區域列為低度敏感區。

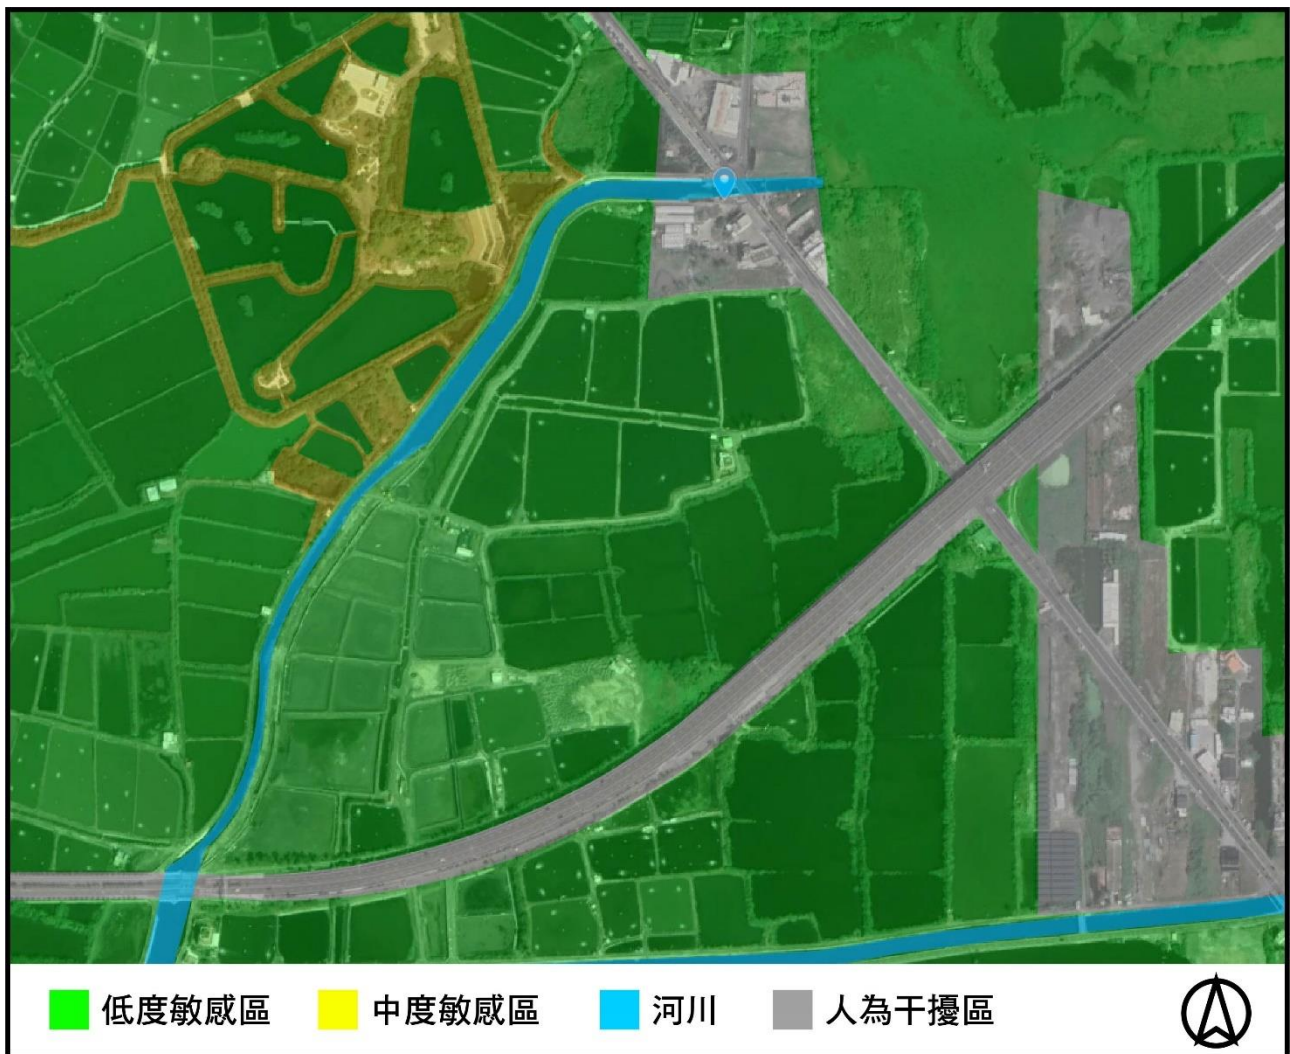
圖 3-81 南埔埤排水支線礮仔口橋下游護岸應急工程生態敏感圖

水流路寬約 5 至 10 公尺，水流偏快，水流量大，棲地型態以深潭為主。計畫範圍內多屬已開發環境，有畜牧業、廢棄魚塭等，周遭交通流量大，人為干擾頻繁，絕大部分列為低度敏感區。植物以低海拔平原草生地常見物種為主，鳥類多為平原地帶常見留鳥類，爬蟲類與兩生類主要活動於水路流域周遭，一側有保留次生林可供生物棲息使用，故將部分區域列為中度敏感區。

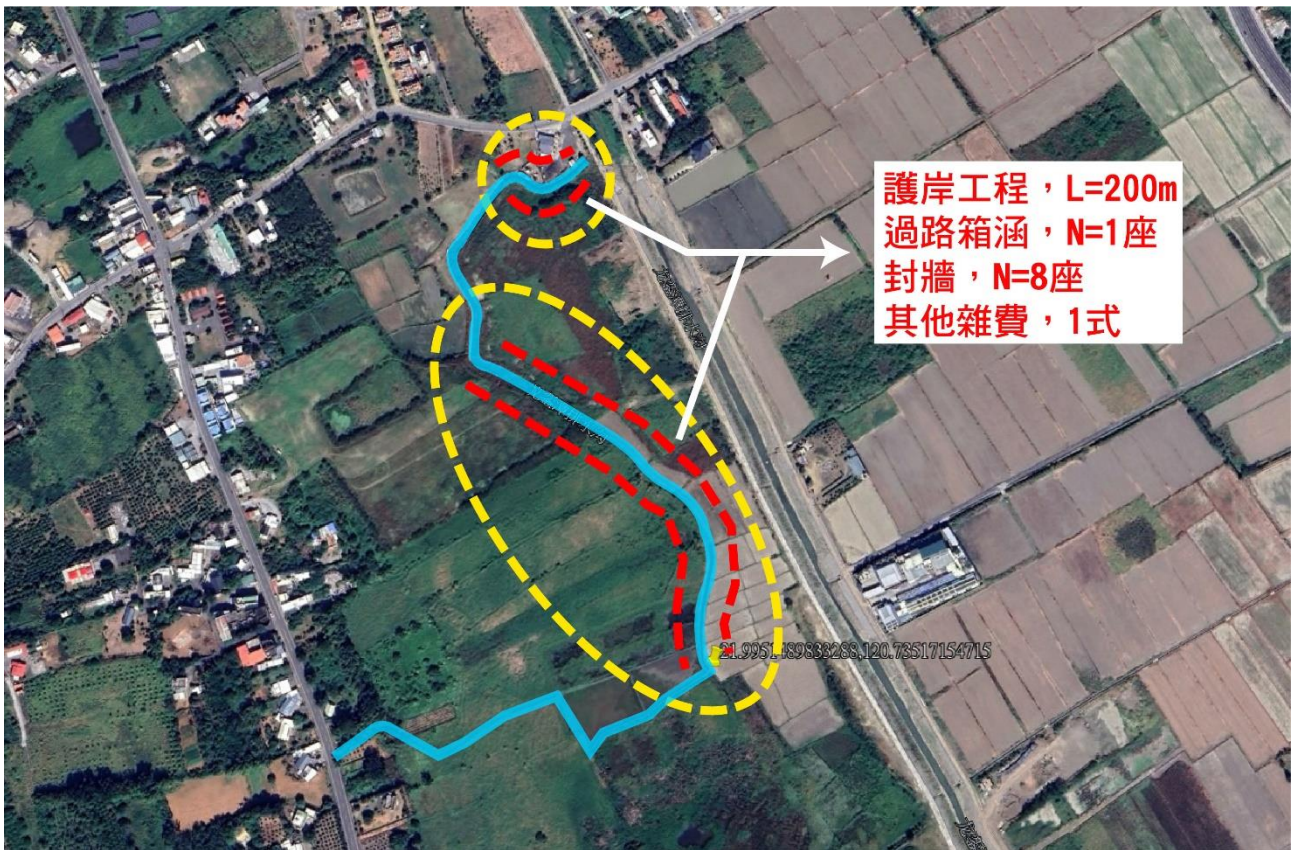
圖 3-82 恆春鎮東門溪旁德和段應急二期工程範圍圖

1. 工程地點：屏東縣恆春鎮。
2. 工程內容：護岸工程，L=200m、過路箱涵，N=1 座、封牆，N=8 座
3. 工程目的：改善區域排水。
4. 工程進度：提報階段
5. 工程位置：

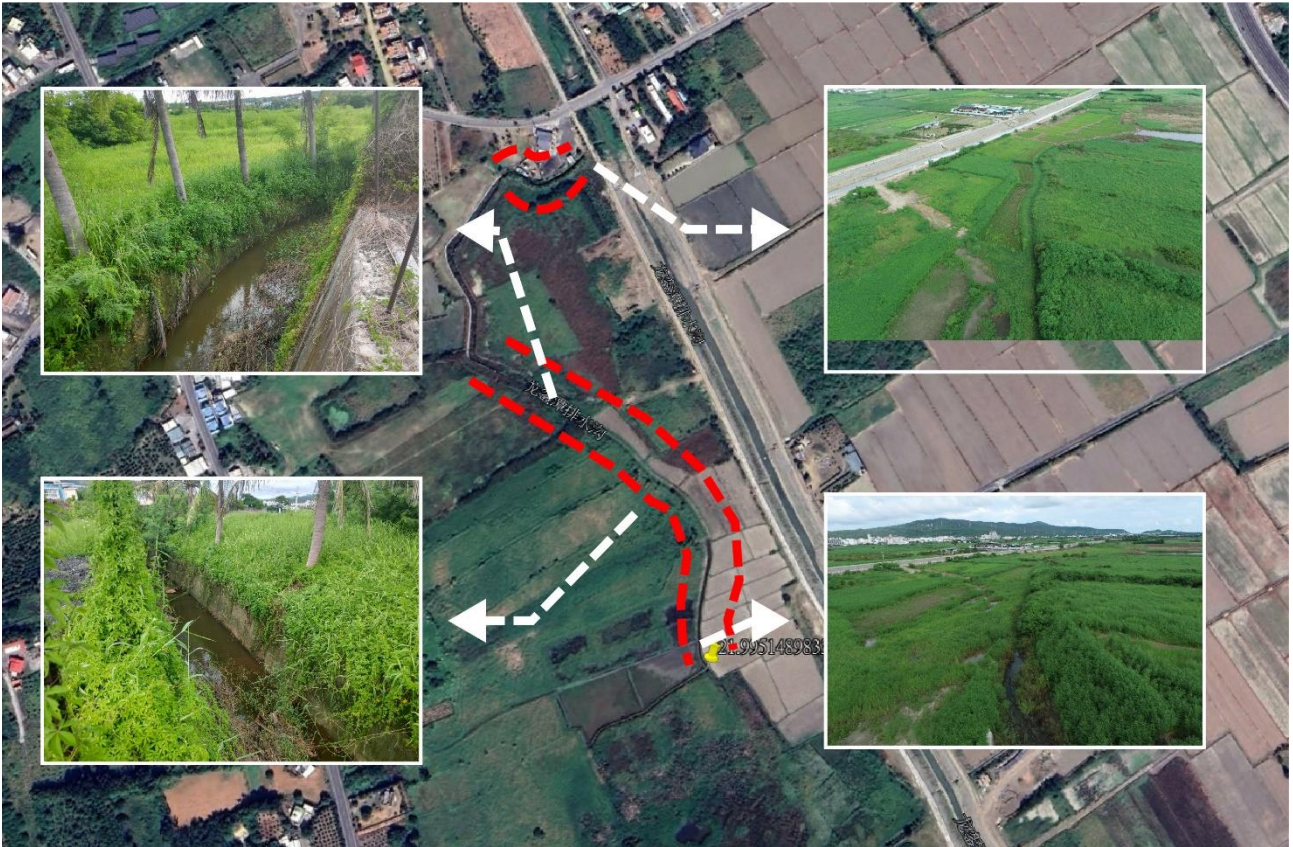
圖 3-83 恆春鎮東門溪旁德和段應急二期工程環境現況圖

現勘日期為 111 年 10 月 27 日，預定治理區段大多為自然土坡，鄰近民宅之護岸均為垂直護岸，河道內水流速緩慢，水域棲地類型為淺流，河道底質為泥沙，水色呈綠色且清澈，兩側擁有豐富濱溪帶。

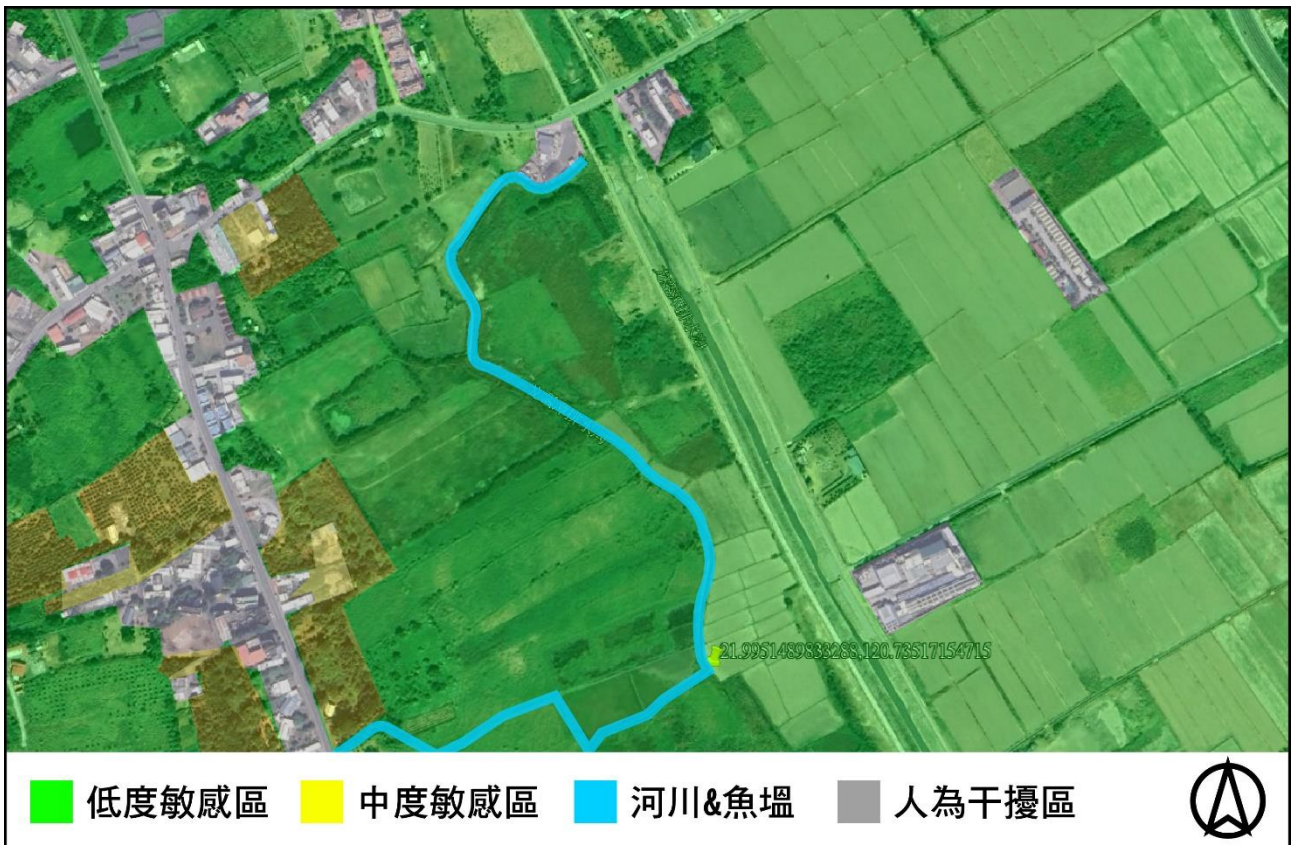
圖 3-84 恆春鎮東門溪旁德和段應急二期工程生態敏感圖

預定治理區段大多為自然土坡，鄰近民宅之護岸均為垂直護岸，河道內水流速緩慢，水域棲地類型為淺流，河道底質為泥沙，水色呈綠色且清澈，兩側擁有豐富濱溪帶。恆春鎮東門溪旁德和段應急二期工程之生態關注區域說明如下圖所示，其中濱溪帶提供提供鳥類使用，故定義為中度敏感區域。

1. 施工範圍內兩側皆有濱溪帶，施工期間避免破壞擾動該處生態棲息。
2. 若因防洪因素需擾動，施工時建議分期施作，讓生物有遷移的時間。
3. 工程施作時以排檔水設施避免河流斷流及濁度過高。
4. 工程避免晨昏施作，建議以早上 8 點至下午 5 點前施工為佳，減輕對周圍生物之影響。
5. 施工過程產生之工程及民生廢棄物集中並帶離現場，禁止埋入土層、直接倒入溪中或以上任何形式滯留現場，若有設置廢棄物集中處理，請標示位置。

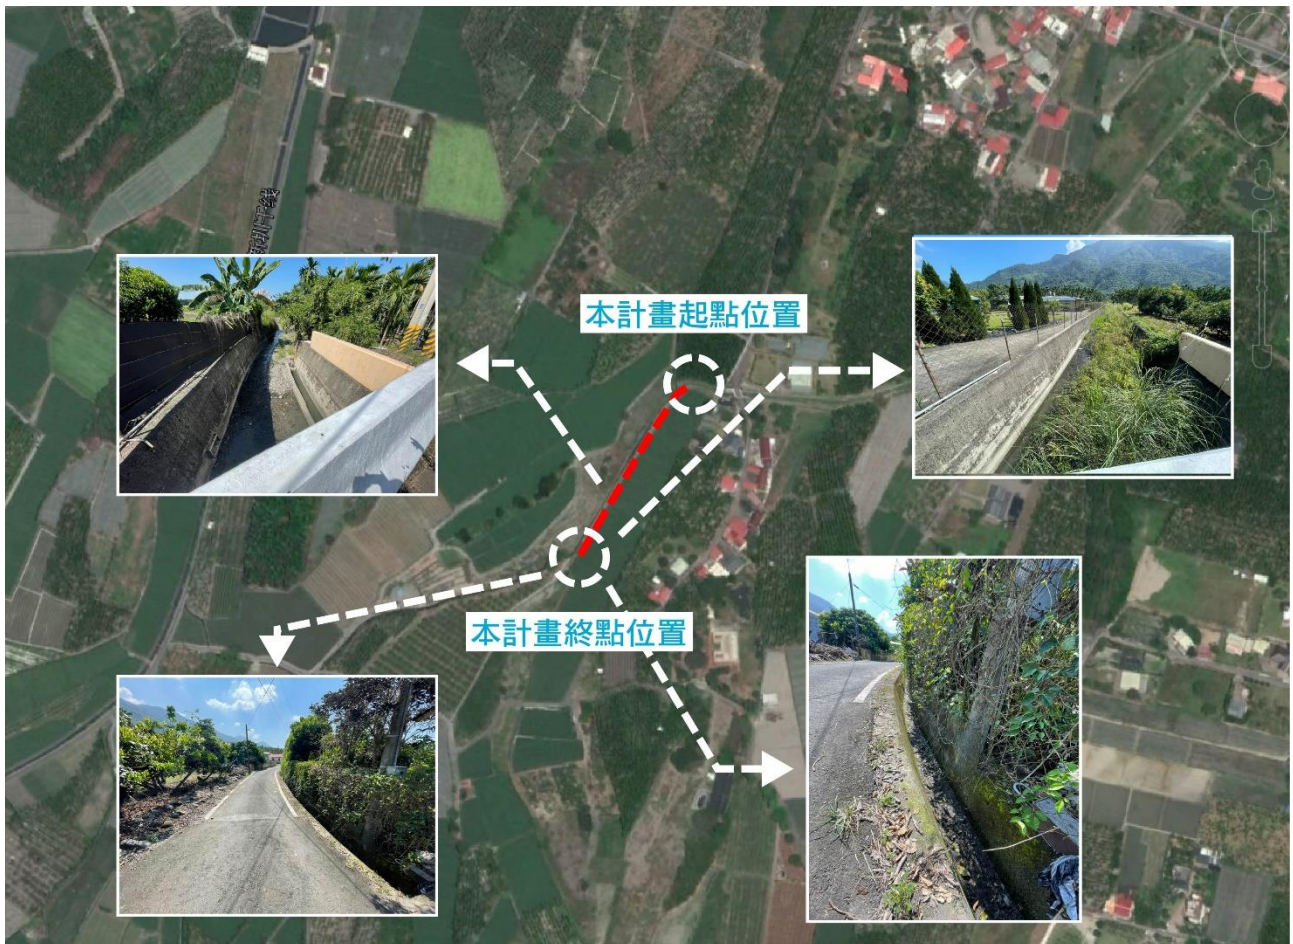
圖 3-86 高樹鄉新豐村尾寮溪排水支線護岸改善應急工程環境現況圖

現勘日期為 111 年 10 月 26 日，計畫範圍多為已開發環境，調查區域護岸形式一側為混凝土護岸，一側為多孔隙護岸，周遭大部分為農耕地，水域棲地類型為淺流，水域廊道皆為人工構造物且連續性遭阻斷，水質稍有異味，水體顏色呈現黃綠色，鳥類及植物多為低海拔農業平原帶及淺山常見物種。

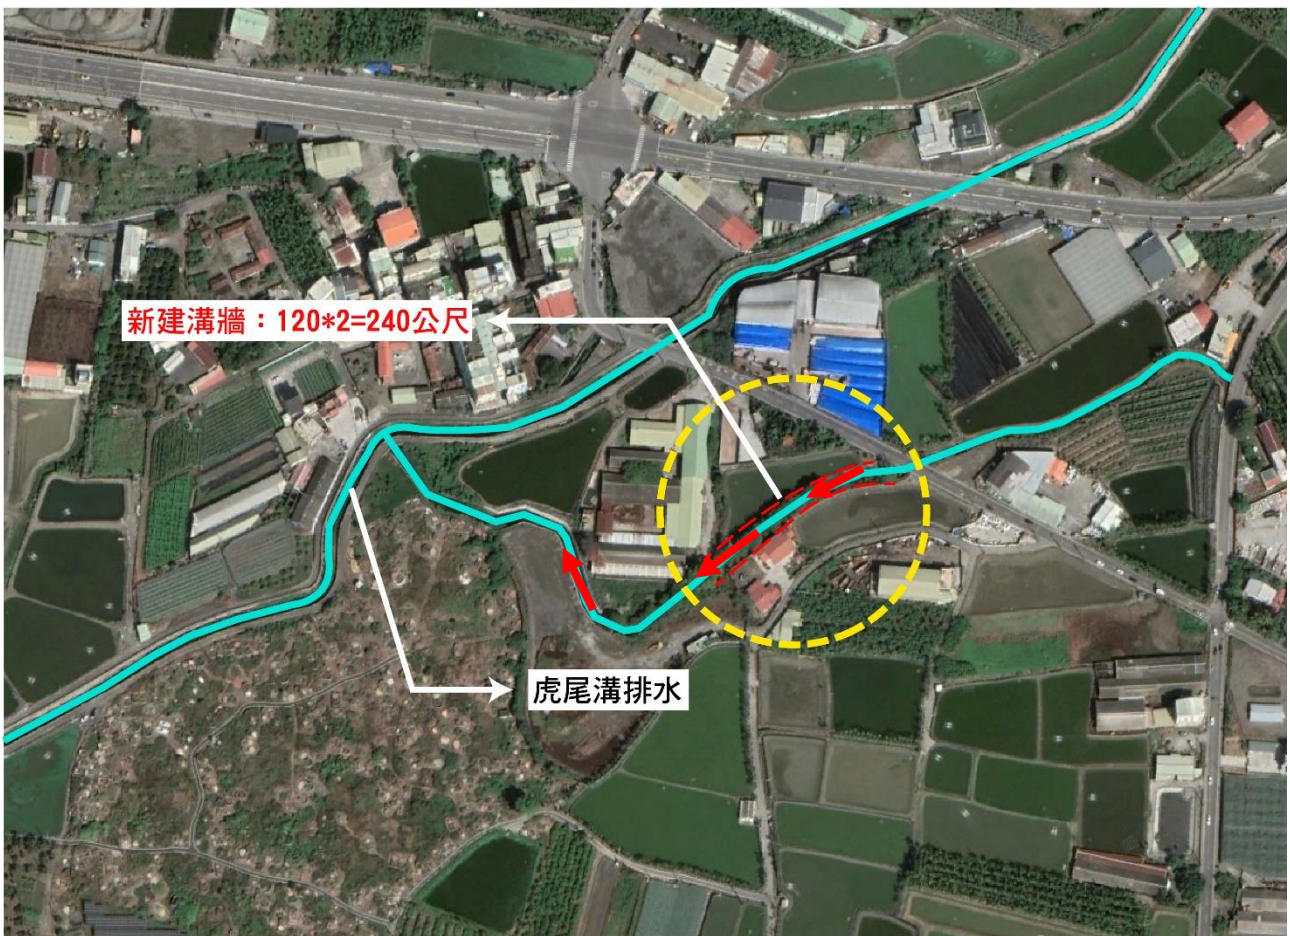
圖 3-88 虎尾溝排水支線應急工程(三期)工程範圍圖

1. 工程地點：屏東縣里港鄉。
2. 工程內容：新建溝牆： $120*2=240$ 公尺。
3. 工程目的：改善區域排水。
4. 工程進度：提報階段。
5. 工程位置：

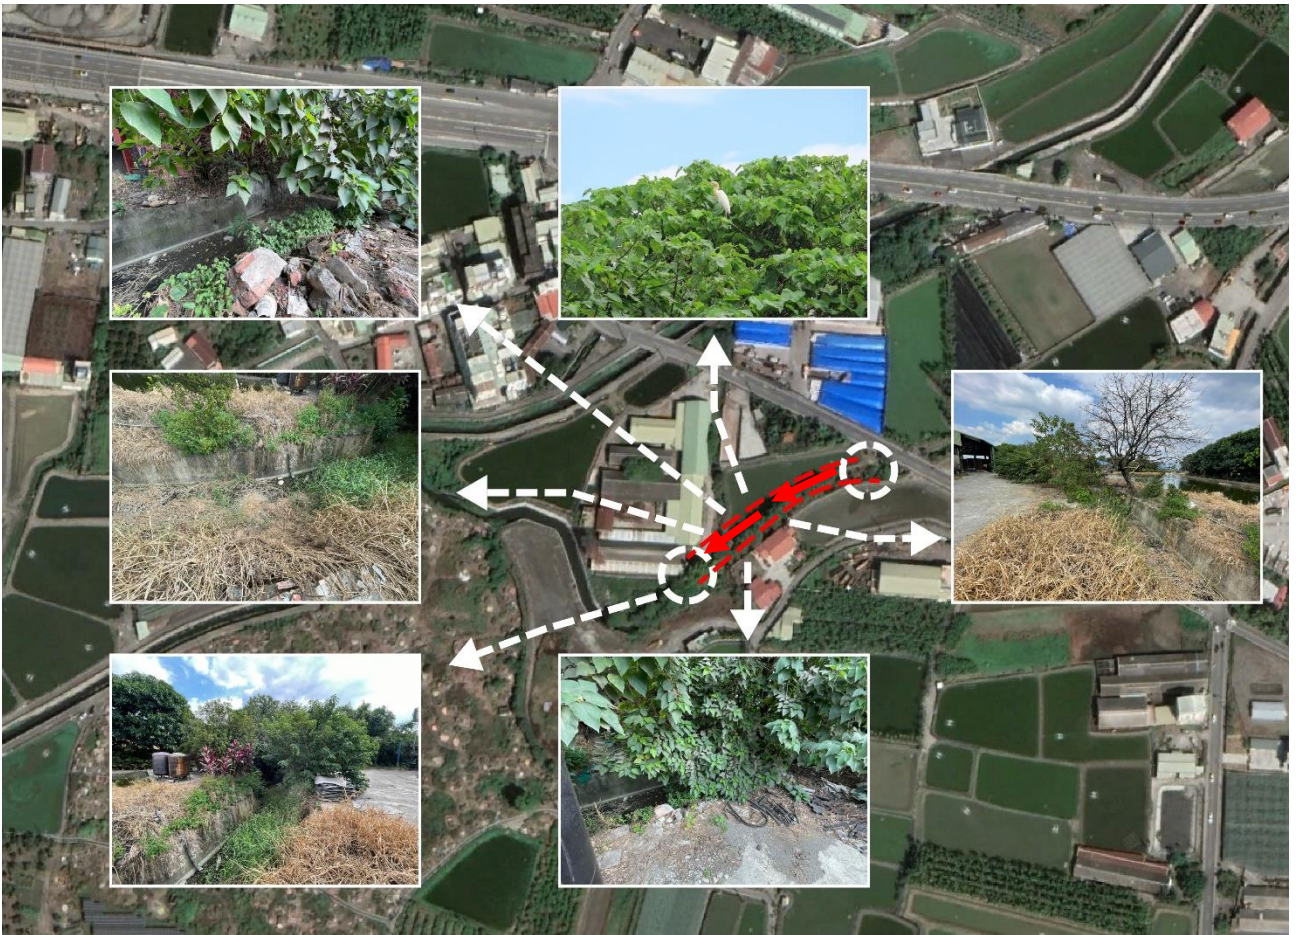
圖 3-89 虎尾溝排水支線應急工程(三期)環境現況圖

預定整治區域周圍有墓園、土地公廟、魚塢、樹林及土坡濱溪帶等環境提供鳥類、兩棲類及爬蟲類等生物棲息環境。調查區域渠段為多孔隙護岸及混凝土護岸，水流型態為淺流，水質有異味，廊道連接性遭阻斷目前為乾涸狀態，此處樹林及魚塢有大量鷺鷥及其他鳥類棲息。

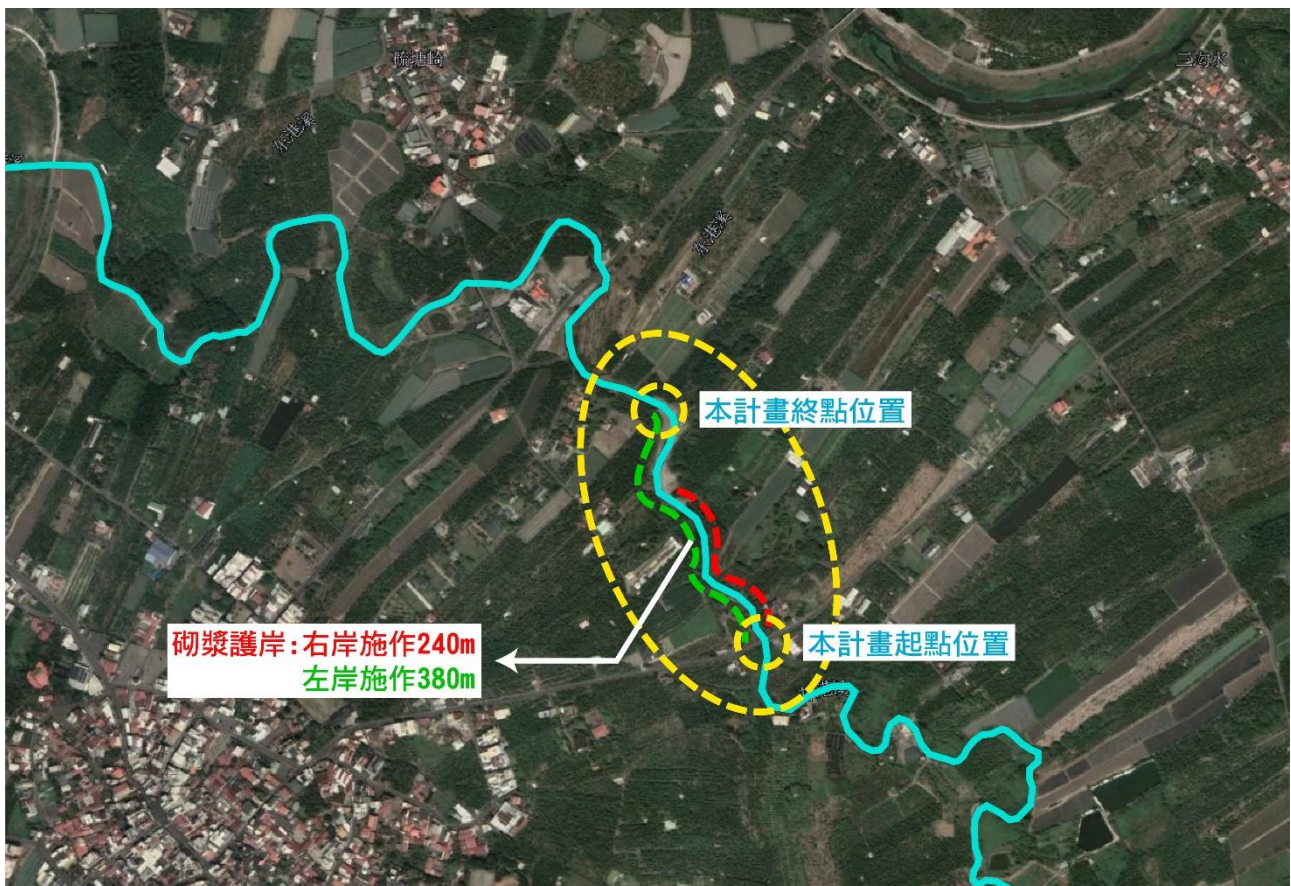
圖 3-97 萬巒鄉硫磺排水應急工程(二期)工程範圍圖

1. 工程地點：屏東縣萬巒鄉。
2. 工程內容：(1)漿砌護岸：380+240=620 公尺。
(2)固床工：15 座
(3)生態廊道：4 座
3. 工程目的：改善區域排水。
4. 工程進度：提報階段。
5. 工程位置：

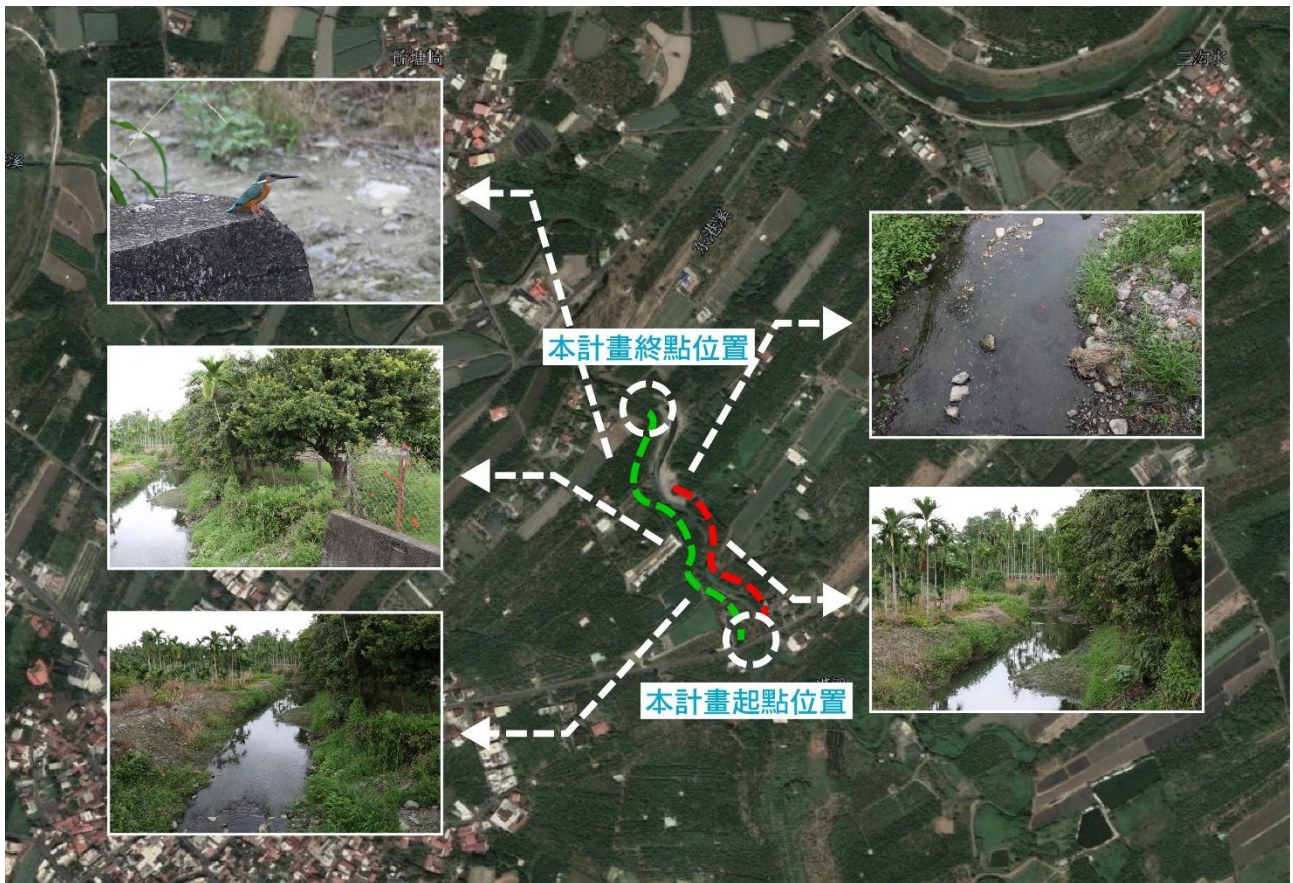
圖 3-98 萬巒鄉硫磺排水應急工程(二期)環境現況圖

預定治理區段起終點為垂直混凝土護岸，中間段則為自然土坡，河道水流速緩慢，水域棲地類型為淺流，河道底質為礫石、砂土，水色呈黃綠色。周圍為私人土地及果園，人為擾動大，生態敏感度低，然而中間區段為自然土坡，是當地僅存之綠帶，可提供水鳥、兩棲類及爬蟲類等生物棲息環境，具生態價值。

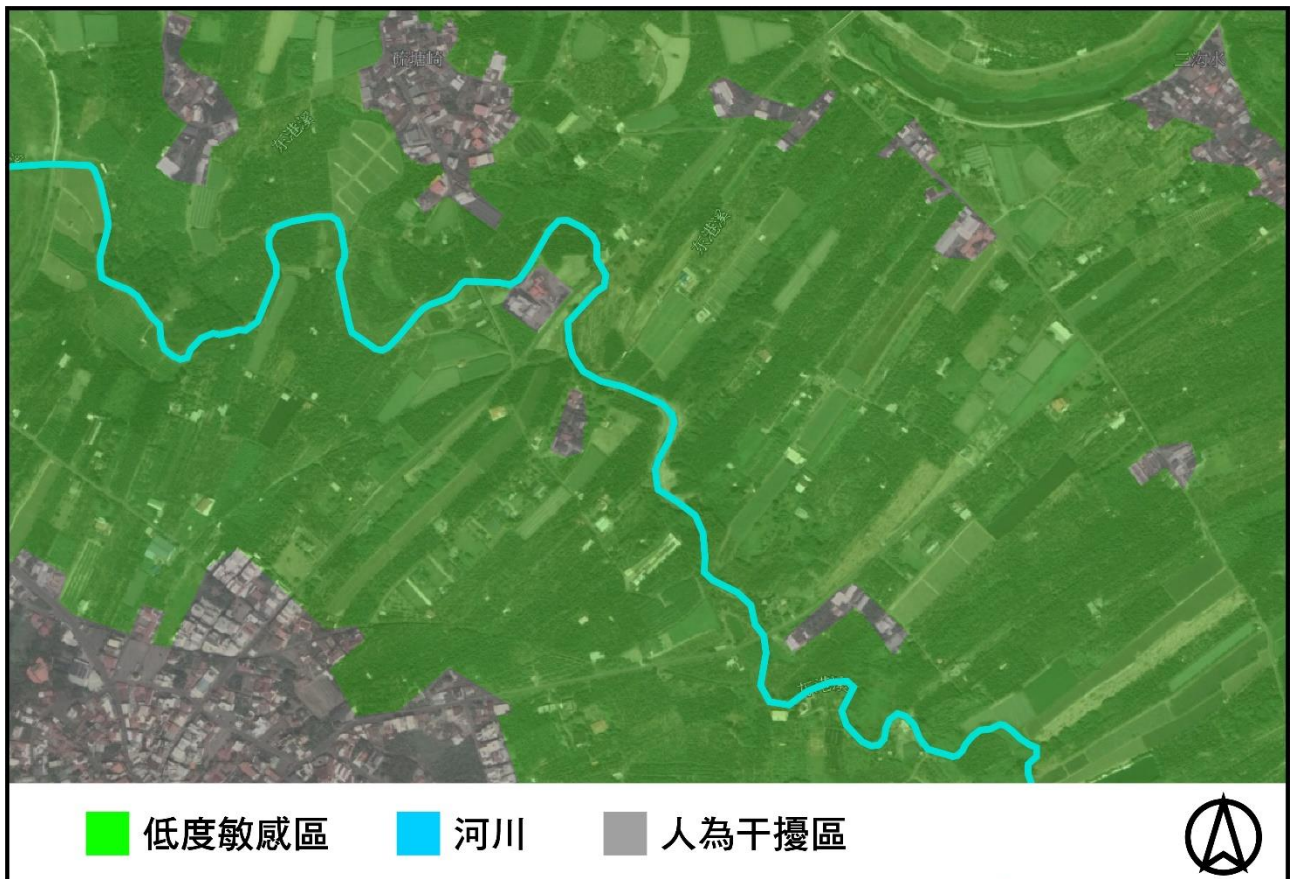
圖 3-99 萬巒鄉硫磺排水應急工程(二期)生態敏感圖

水流路寬約 3 公尺，水流偏快，水流量大，棲地型態以淺流，淺瀨及岸邊緩流為主。計畫範圍內多屬已開發環境，以人工林為主，周遭交通流量大，人為干擾頻繁。植物以低海拔平原草生地常見物種為主，鳥類多為平原地帶常見留鳥類，爬蟲類與兩生類主要活動於水路流域周遭，故將以上區域列為低度敏感區。

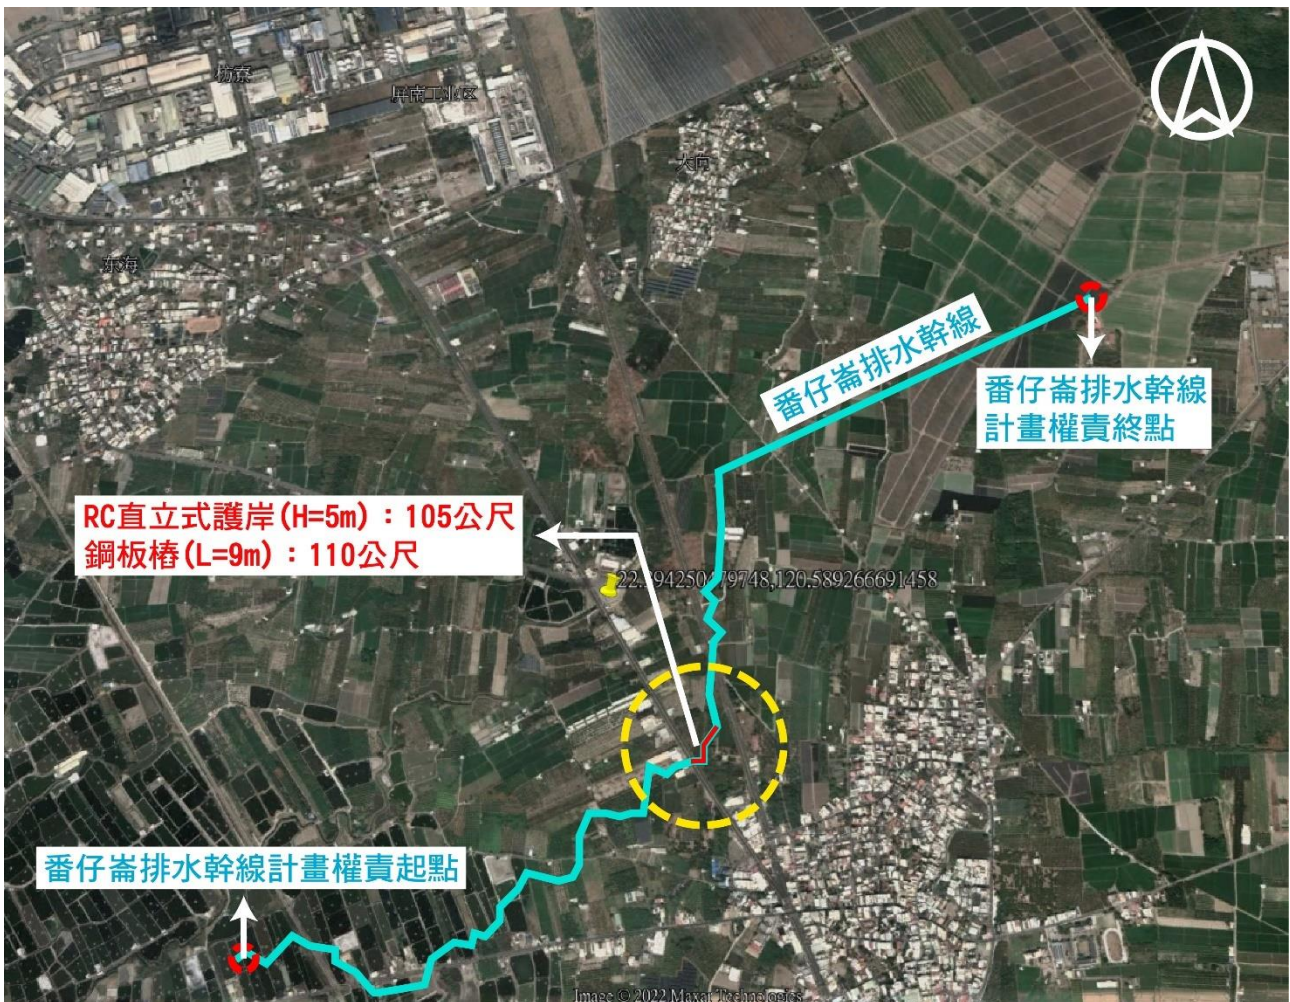
圖 3-100 番仔崙排水幹線(南興休息站)應急工程範圍圖

1. 工程地點：屏東縣枋寮鄉。
2. 工程內容：RC 直立式護岸(H=5m)：105 公尺、鋼板樁(L=9m)：110 公尺。
3. 工程目的：改善區域排水。
4. 工程進度：提報階段。
5. 工程位置：

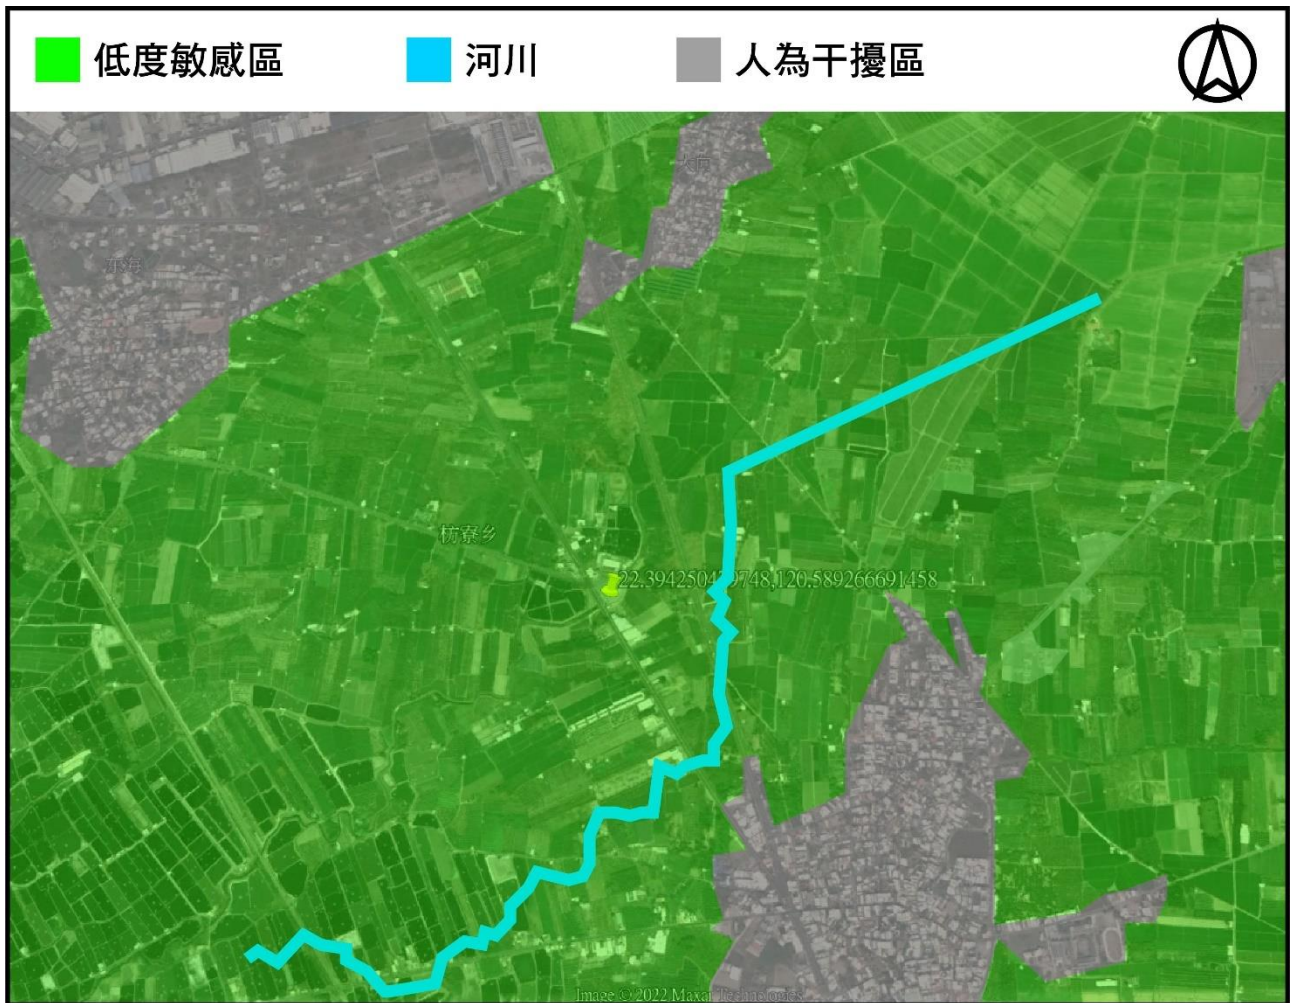
圖 3-102 番仔崙排水幹線(南興休息站)應急工程生態敏感圖

水流路寬約 5 公尺，水流緩慢，流量較大，棲地型態以深潭為主。計畫範圍內多屬已開發環境，周遭較多人工林，附近有南興休息站，大車經常至此處休息故人為干擾頻繁，生態議題少。植物以低海拔平原草生地常見物種為主，鳥類多為平原地帶常見留鳥類，故將以上區域列為低度敏感區。

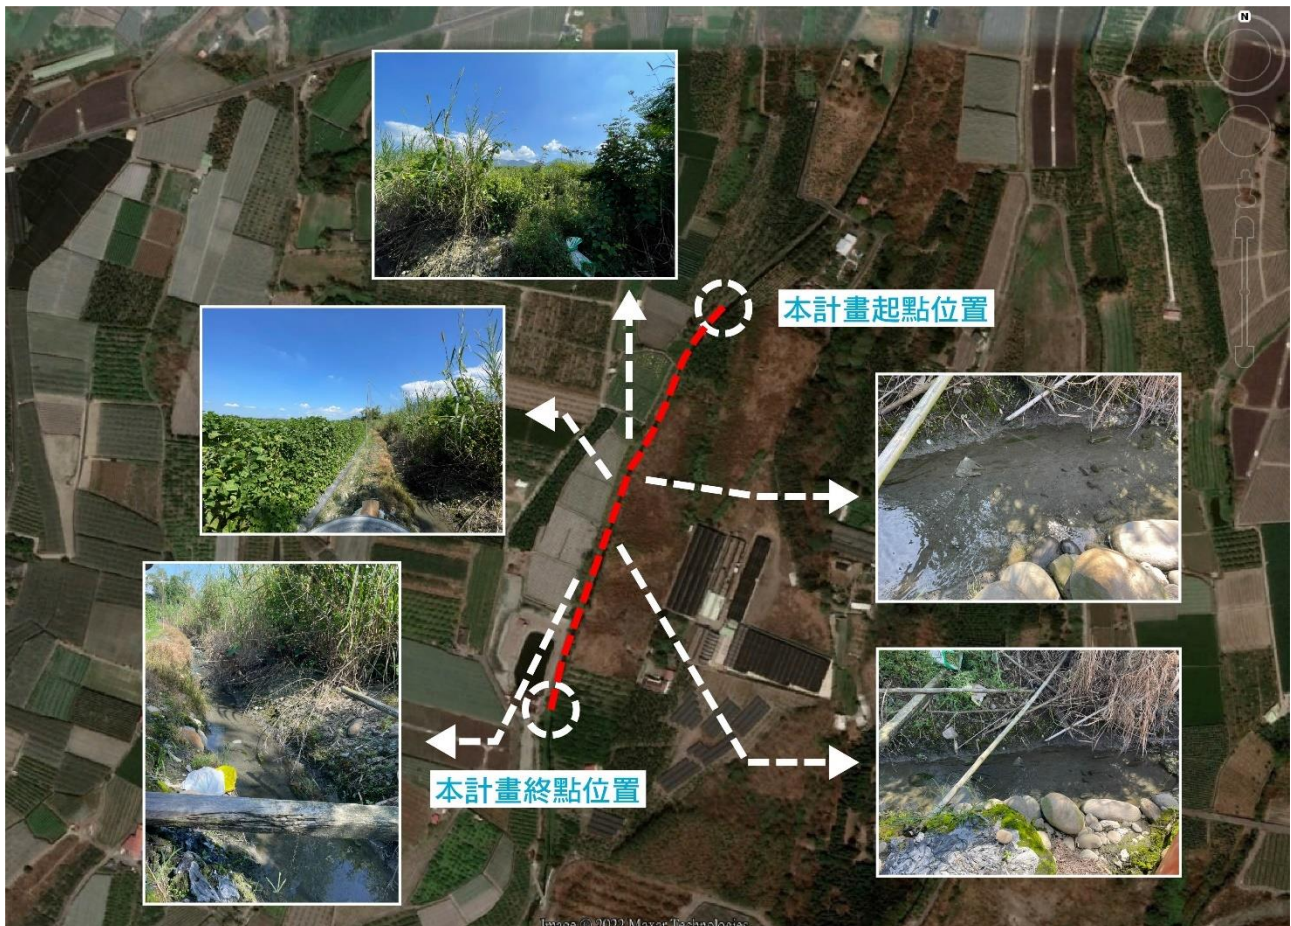
圖 3-107 高樹鄉源泉村後壁溪排水幹線應急工程環境現況圖

預定治理區段為天然土坡，河道水流速快，水流量小，水域棲地類型為淺流及淺瀨，河道底質為礫石、砂土，水清澈且看的見底質。周圍為私人土地及果園，人為擾動大，生態敏感度低，然而中間區段樹林雖不大但可提供鳥類、兩棲類及爬蟲類等生物棲息環境，具生態價值。

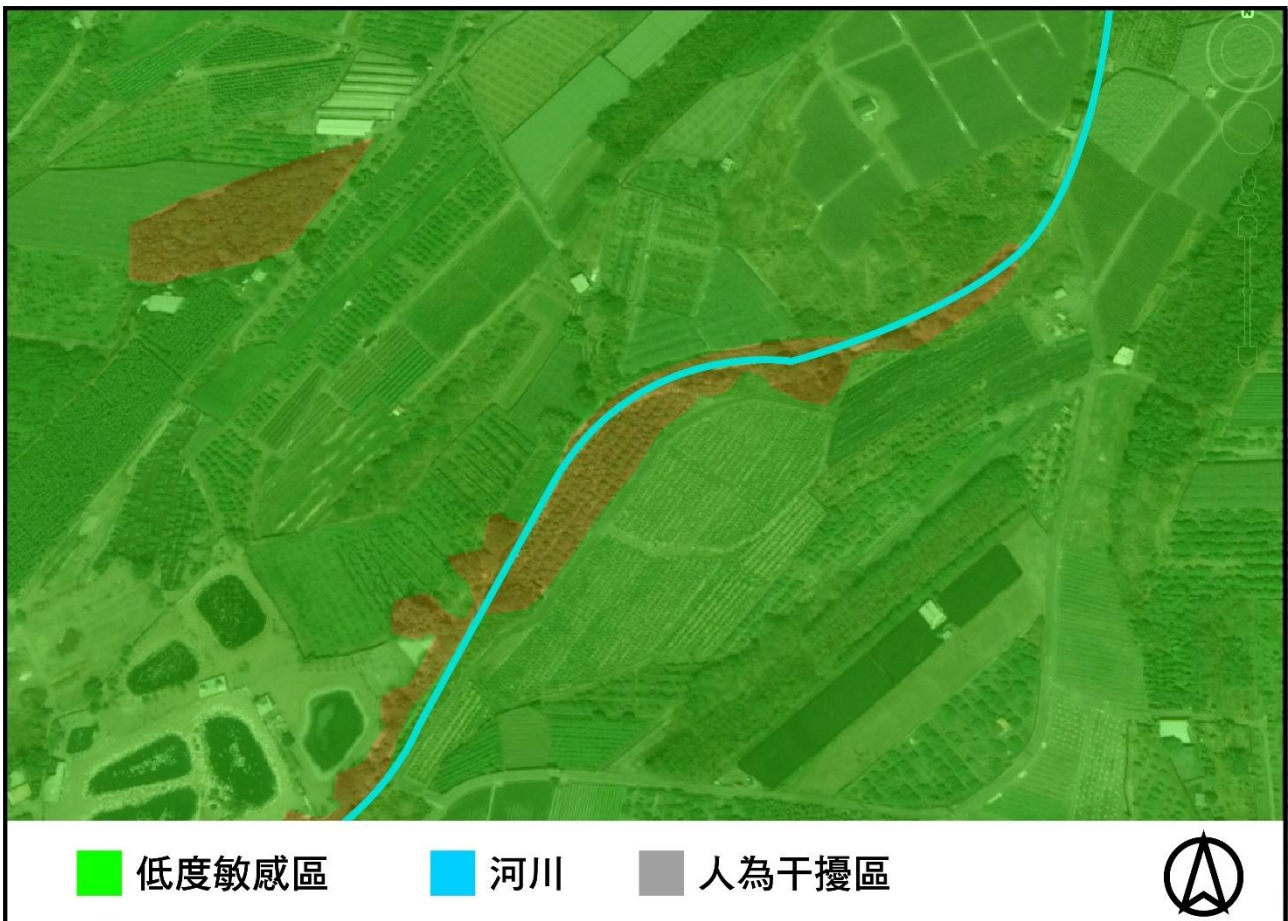
圖 3-111 高樹鄉埔羌崙排水應急工程(第一期)生態敏感圖

水流路寬約 1 公尺內，目前呈現乾涸狀，連續性遭阻斷。計畫範圍內多屬私人土地及果園，人為干擾頻繁。植物以低海拔平原草生地常見物種為主，鳥類多為平原地帶常見留鳥類，爬蟲類與兩生類主要活動於水路流域周遭，故將以上區域列為低度敏感區。

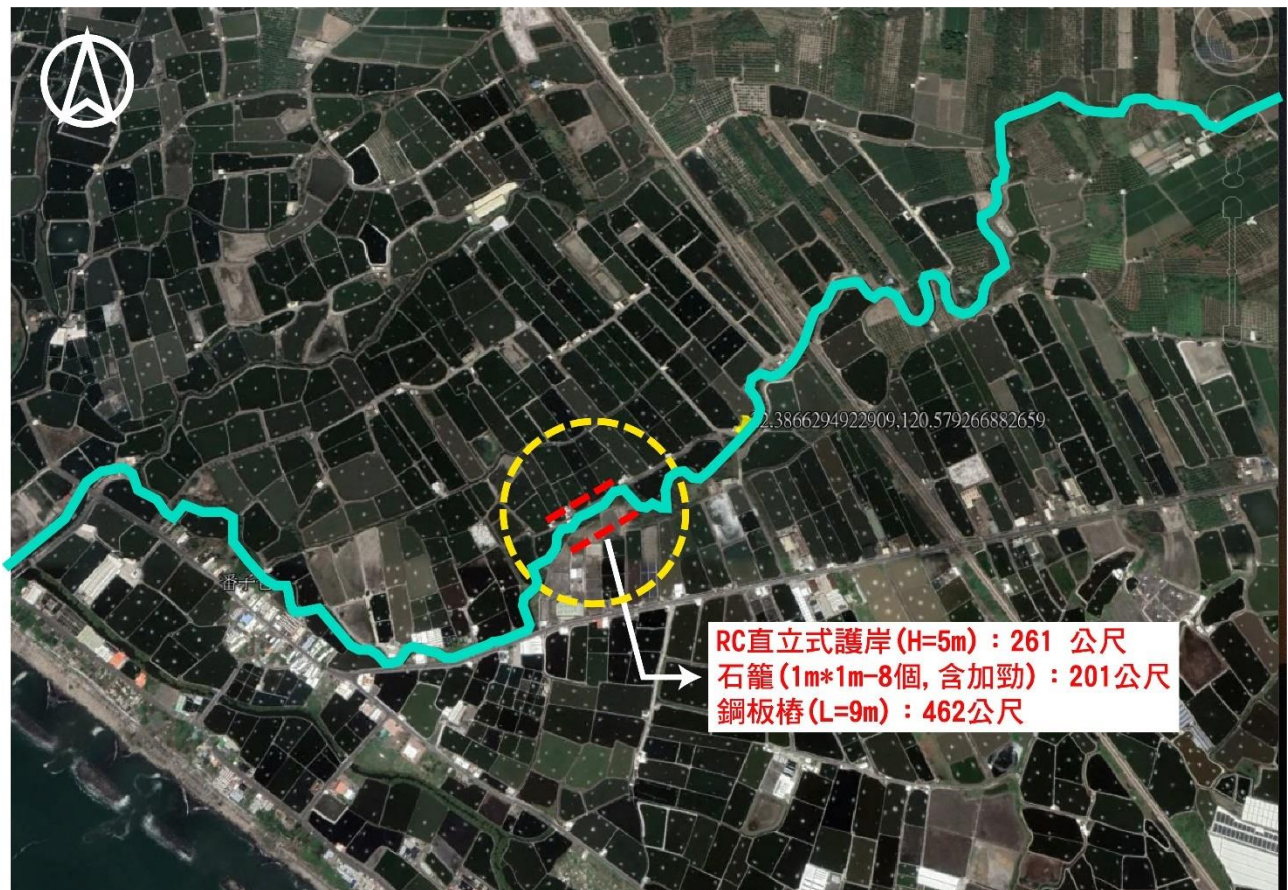
圖 3-112 番仔崙排水幹線(1K+721~1K+961)應急工程範圍圖

1. 工程地點：屏東縣枋寮鄉。
2. 工程內容：RC 直立式護岸(H=5m)：261 公尺、石籠(1m*1m-8 個,含加勁)：201 公尺、鋼板樁(L=9m)：462 公尺。
3. 工程目的：改善區域排水。
4. 工程進度：提報階段。
5. 工程位置：

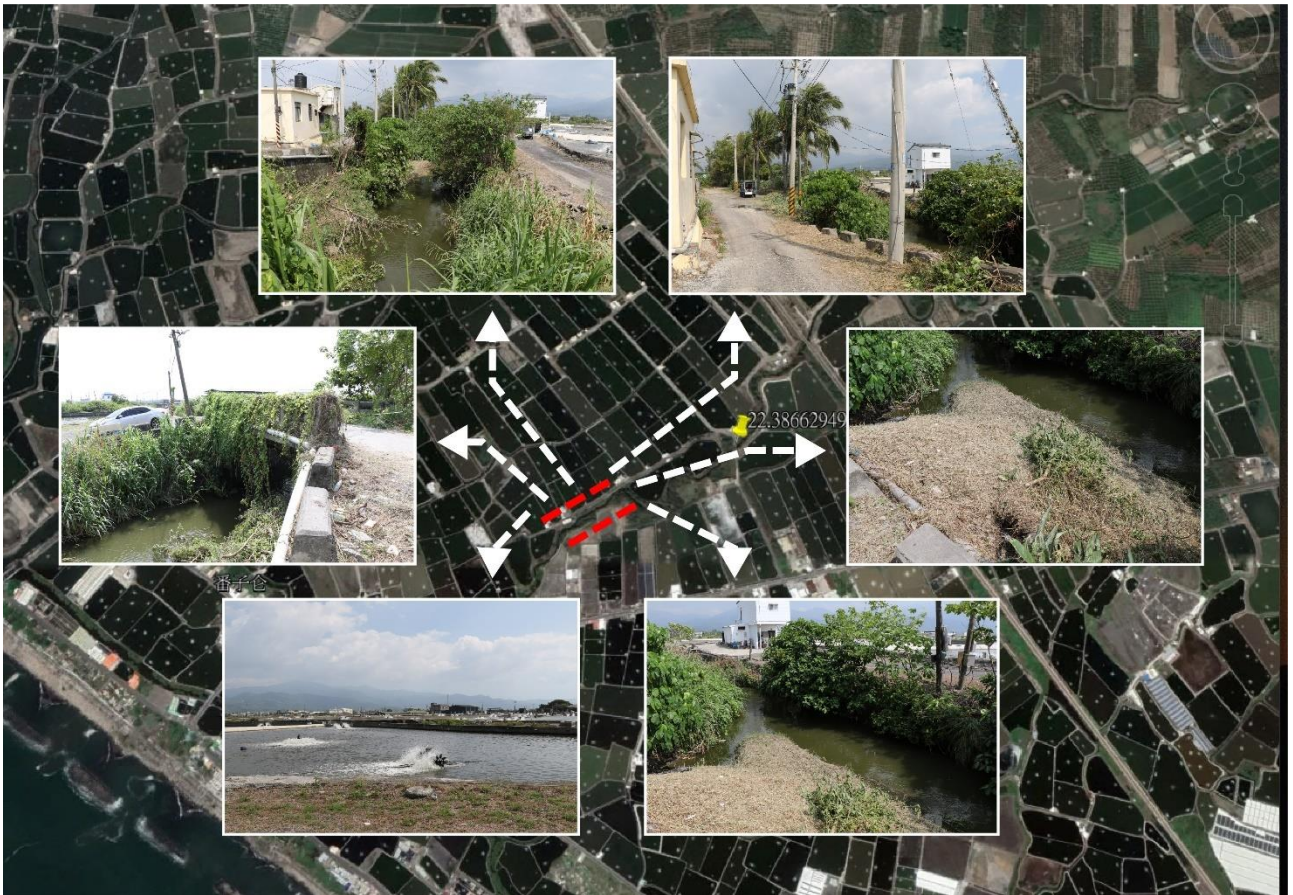
圖 3-113 番仔崙排水幹線(1K+721~1K+961)應急工程環境現況圖

現勘日期為 111 年 10 月 26 日，計畫範圍多為已開發環境，調查區域護岸形式一側為混凝土護岸，一側為天然土坡，周遭多為住宅及魚塭，水域棲地類型為淺瀨及深流，水域廊道仍維持自然狀態，水質濁度偏高，水體顏色呈現黃綠色，鳥類及植物多為低海拔農業平原帶及淺山常見物種。

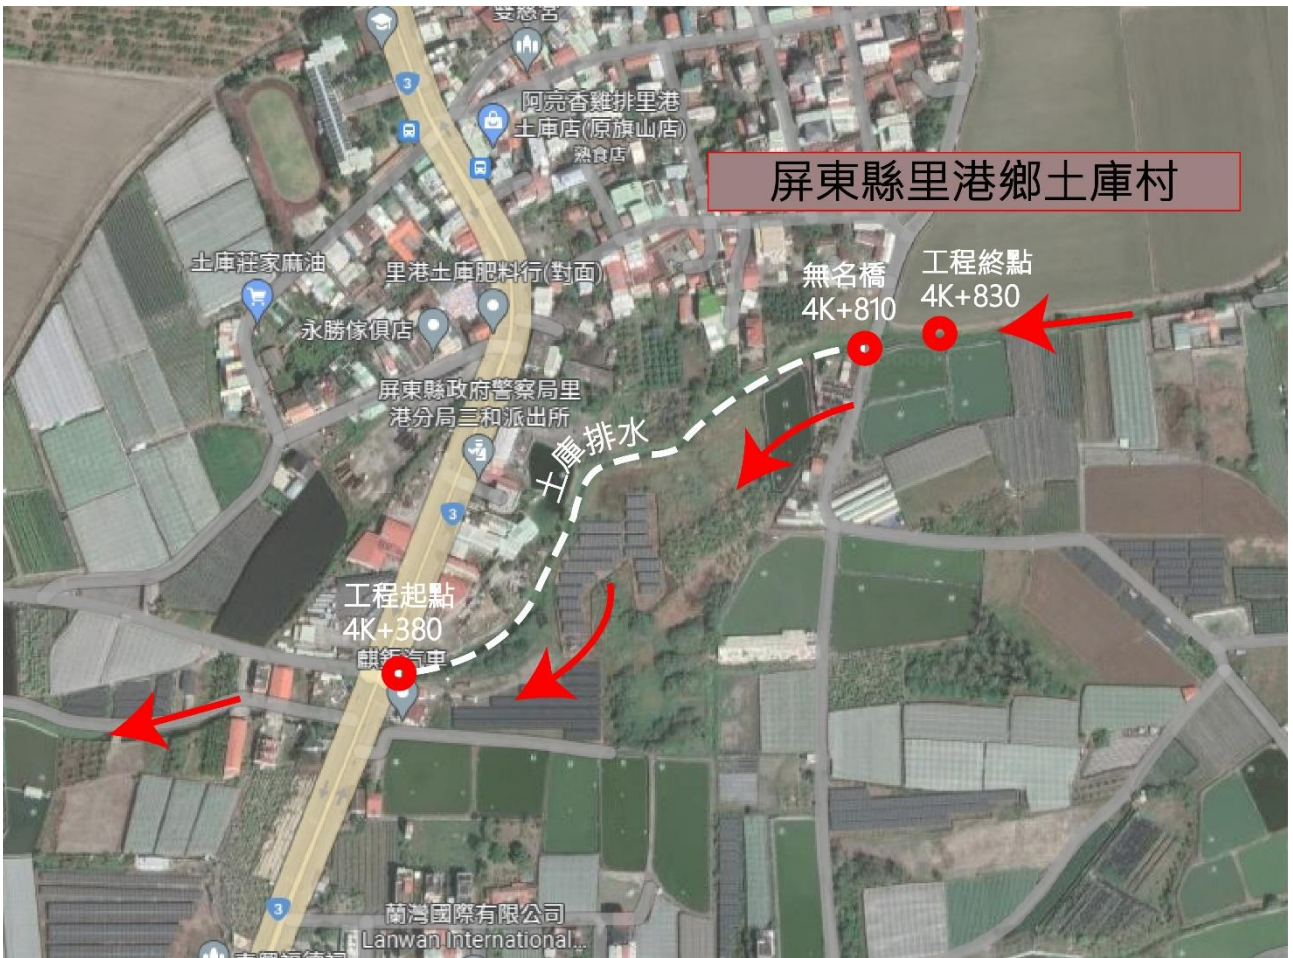
圖 3-115 土庫排水改善工程委託測量設計技術服務案工程調查範圍圖

本計畫預計調查範圍為工程範圍往外 200 公尺進行沿線調查，調查範圍如圖所示。本計畫範圍為土庫排水 4K+380 至 4K+830 渠段，其中 4K+810 處有一座無名橋。行政區域屬屏東縣里港鄉，本計畫屬非都市計畫區範圍內。

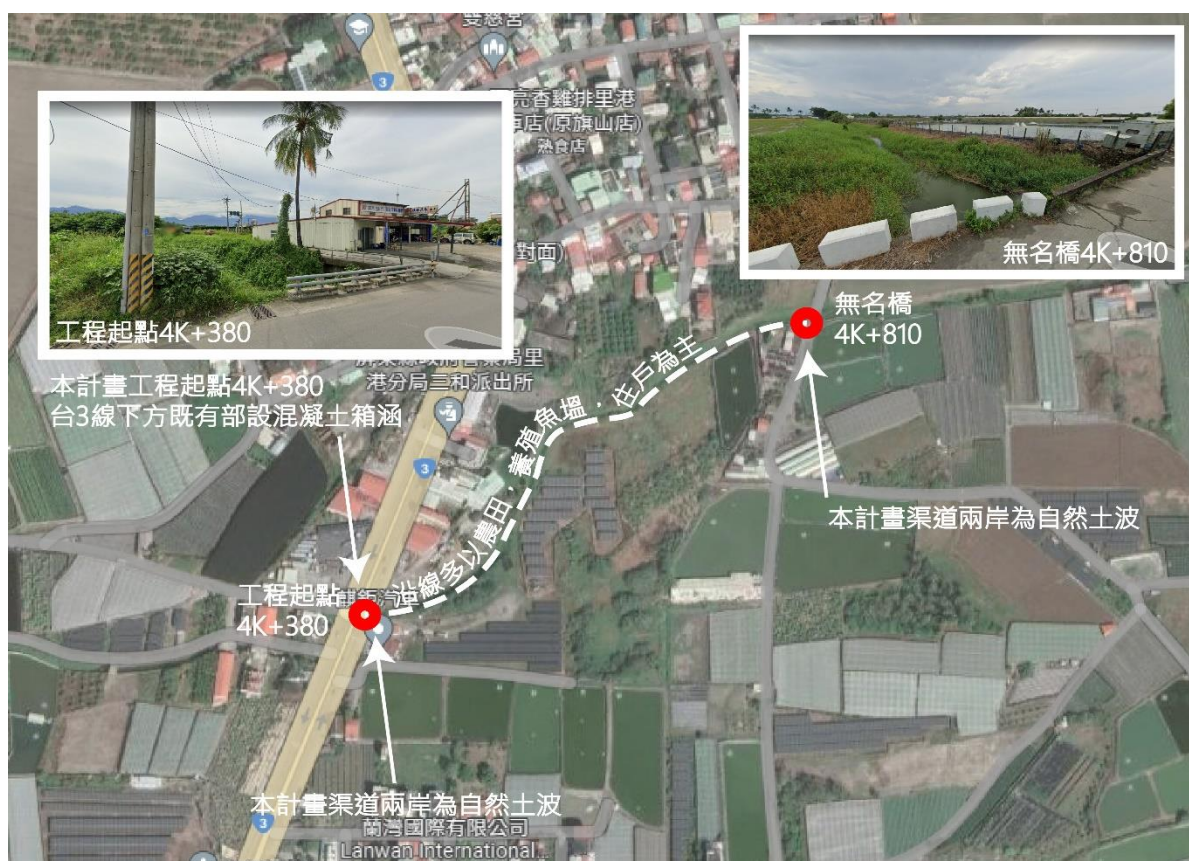
圖 3-116 土庫排水改善工程委託測量設計技術服務案工程環境現況圖

環境現況圖如圖所示，預定工區段終點為自然土坡，河道內水流速緩慢，水域棲地類型為淺流，河道底質為泥沙，水色呈綠色，屬中度汙染。水域生態內水量不穩定，物種單一化。水域棲地內營養結構不甚完整，主要能量來源為河川底質有機物。
