屏東縣生態檢核工作計畫

成果報告書

主辦機關：屏東縣政府

執行單位：啟宇工程顧問股份有限公司

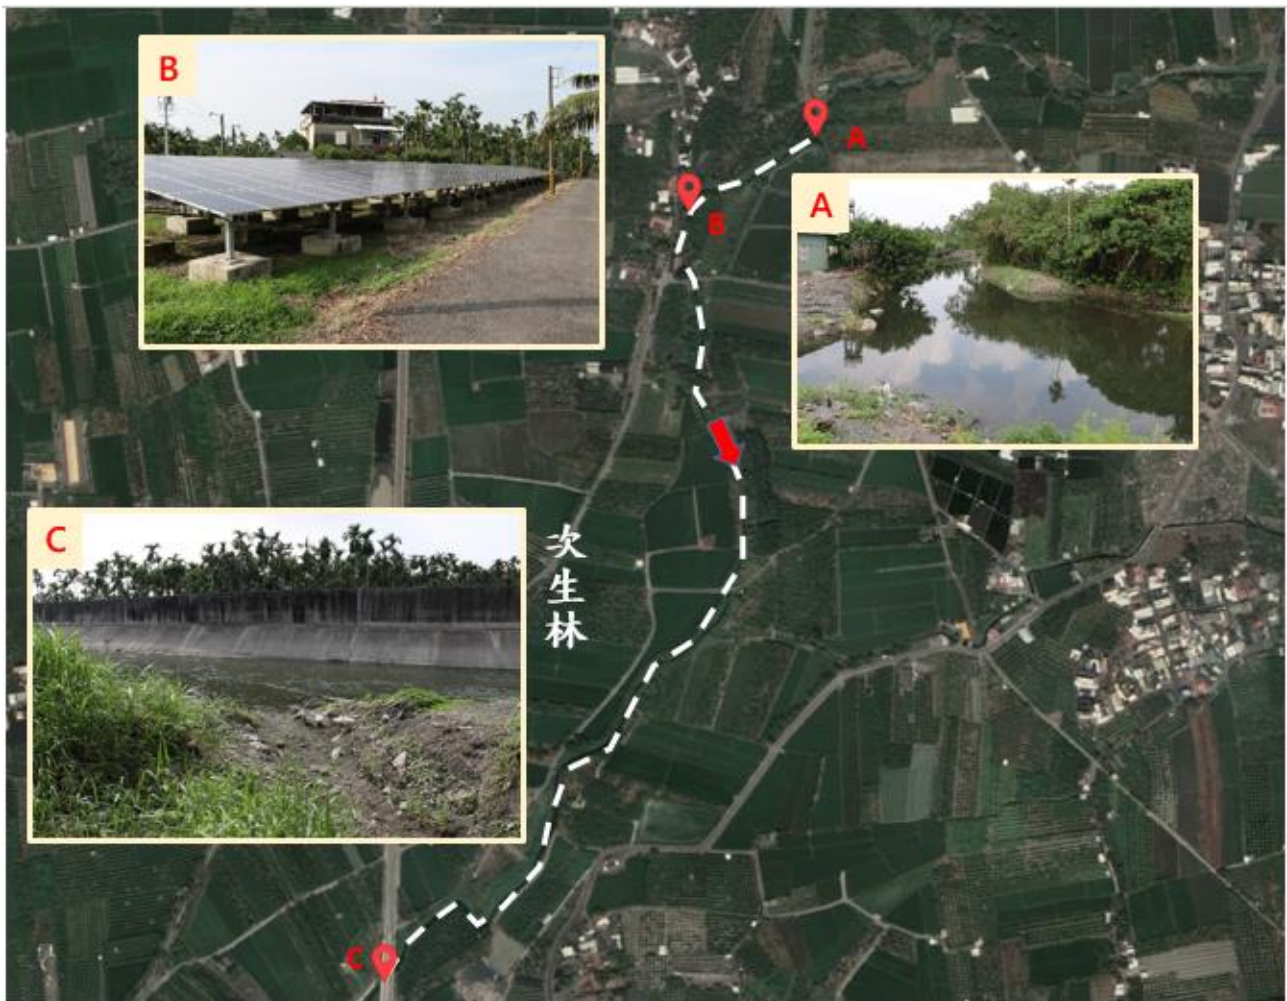
圖 3-119 牛埔溪排水幹線規劃檢討暨治理計畫工程環境現況圖

檢核團隊於民國 110 年 8 月 31 日由調查人員進行現場勘查(現況環境如所示)，預定整治區域目前為土坡護岸，有淺流、淺瀨、深潭，水流湍急且清澈，河川底質多砂土、礫石與圓卵石，下游一側為垂直式護岸，另一側則以土包袋保護河岸，且現有護岸土坡護岸，較無生態議題→然河道兩側為天然土坡，有較多生物利用與棲息。勘查時發現鳥類如夜鷺、家燕、小白鷺及麻雀等生物棲息。另預定治理區段周圍有濱溪帶及次生林，為動物潛在利用區域。

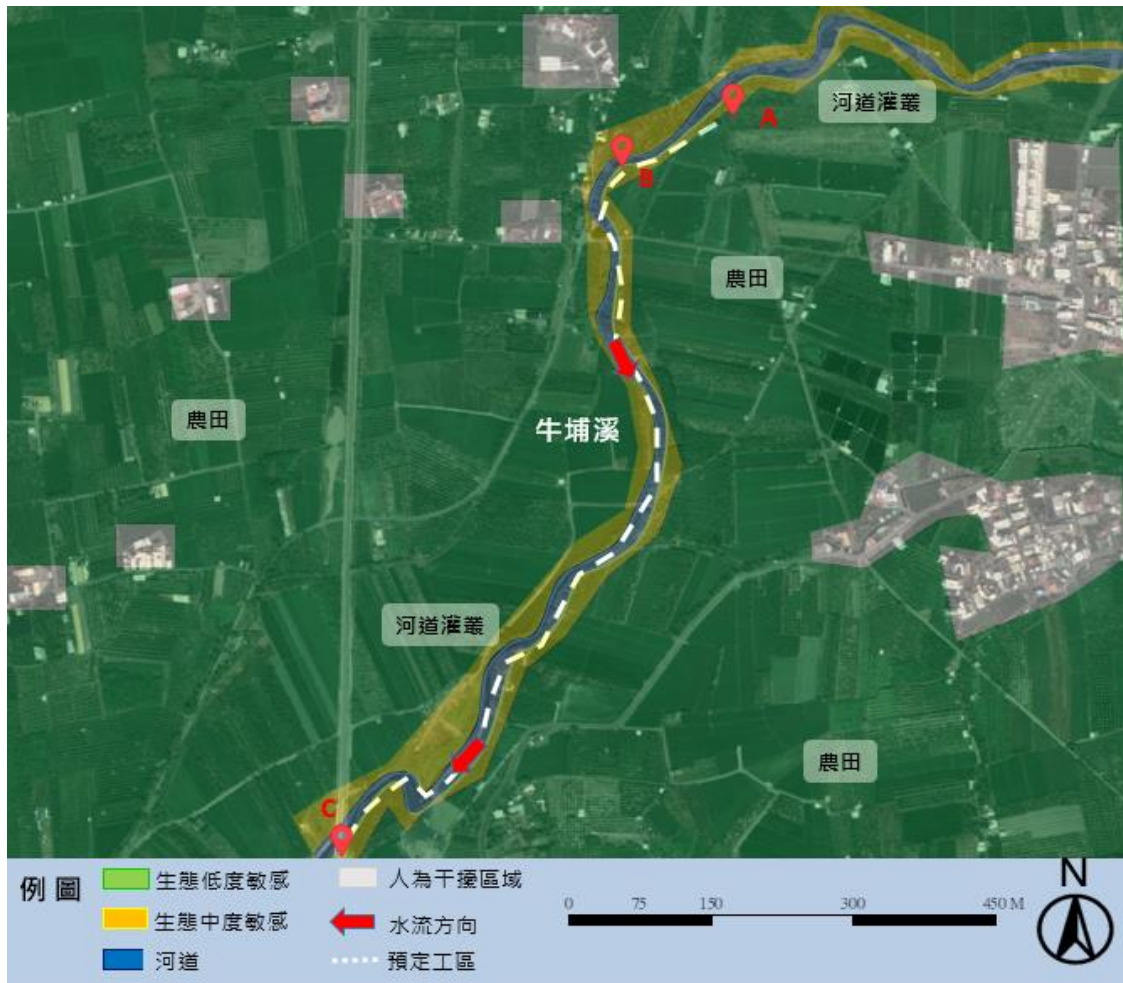
依據生態資料盤點及棲地評估結果進行生態評析如圖所示，預定治理區段範圍內水域棲地特性單一，且周圍農田、草生荒地、魚塭，因此整體環境受人為活動影響較大，生態敏感度較低。然而預定整治區域兩岸樹木環境仍可提供鳥類及爬蟲類等生物棲息環境。

1. 建議不擾動濱溪帶及次生林。
2. 建議編列環境管理費用，如盡量降低工程干擾，施工時控制濁度、防塵網及定時灑水等。護岸設計建議採用多孔隙緩坡護岸，該處兩側護岸可做緩坡設計並於回填區補植原生種樹木。若因防洪需求無法進行緩坡化設計，則建議部分治理區段設置動物廊道，供周圍動物使用。
3. 利用複式結構施作兩側護岸，採漸進式配置，避免垂直排列，預鑄塊內填土壤提供植物生長。
4. 施工動線利用現有道路，或以單側動線避免擾動擴大。
5. 該河段為常流水，建議匯流口之設計以不阻斷水流為主且該河底不封底。

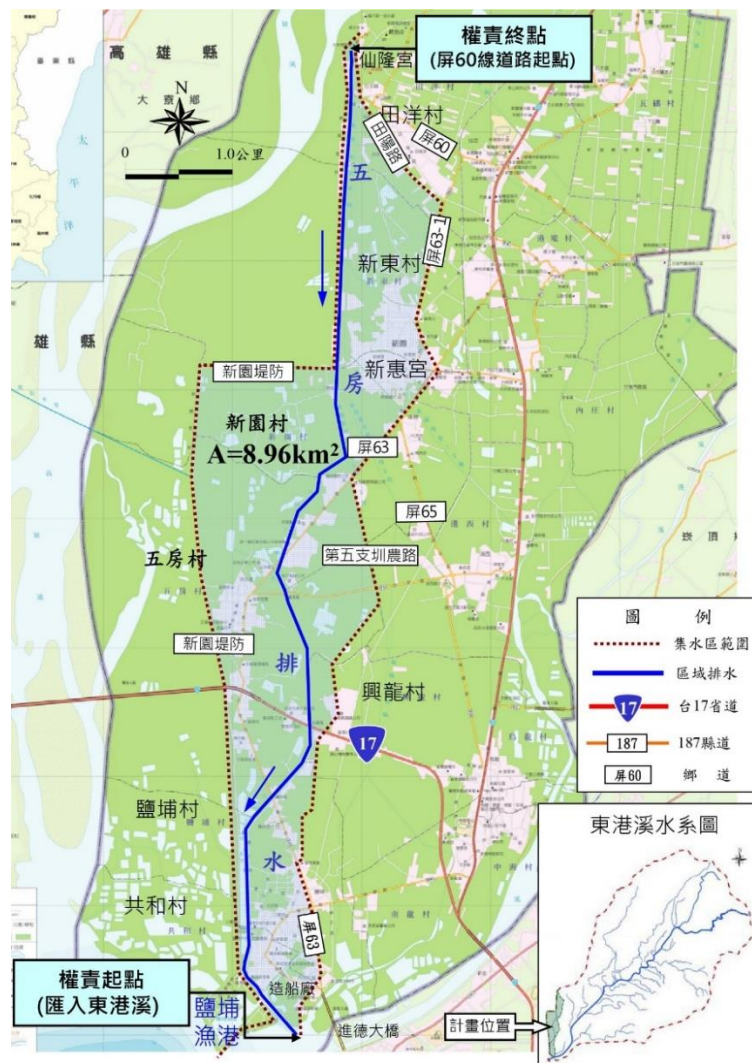
東港溪右岸區域排水規劃檢討暨治理計畫-五房排水委託技術服務調查範圍圖

本計畫希望檢討原規劃改善方案並研擬可行改善方案，以解決淹水問題。五房排水系統位於東港溪右岸河口，為東港溪支流排水，主流長度9.29km，集水區域面積約7.2平方公里，五房排水權責起點係與東港溪匯流點(0K+000)，權責終點為屏60線道路起點(9K+290)。

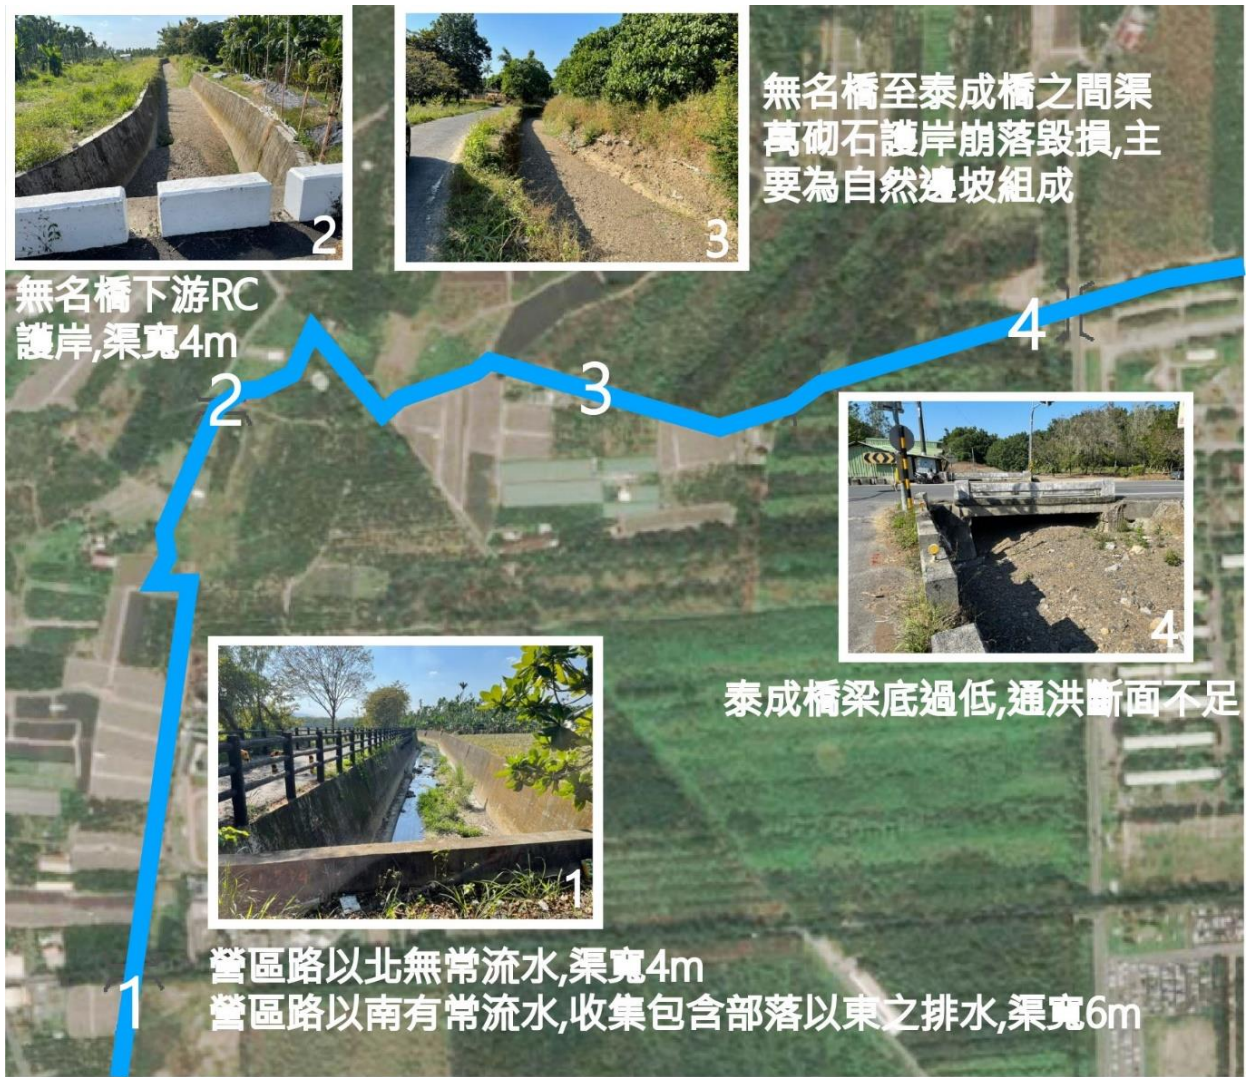
圖 3-123 萬巒鄉吾拉魯茲部落後方易淹水區規劃檢討工程環境現況圖

計畫區周邊多為住宅區、道路、農田等人為擾動較頻繁區域，且現有護岸為漿砌石護岸，較無生態議題，天然排水內自生少數植生提供生物棲息利用。

後續透過發文方式與設計單位溝通討論確認可行方案措施，並納入施工說明書或施工計畫書以利辦理施工階段生態檢核作業。

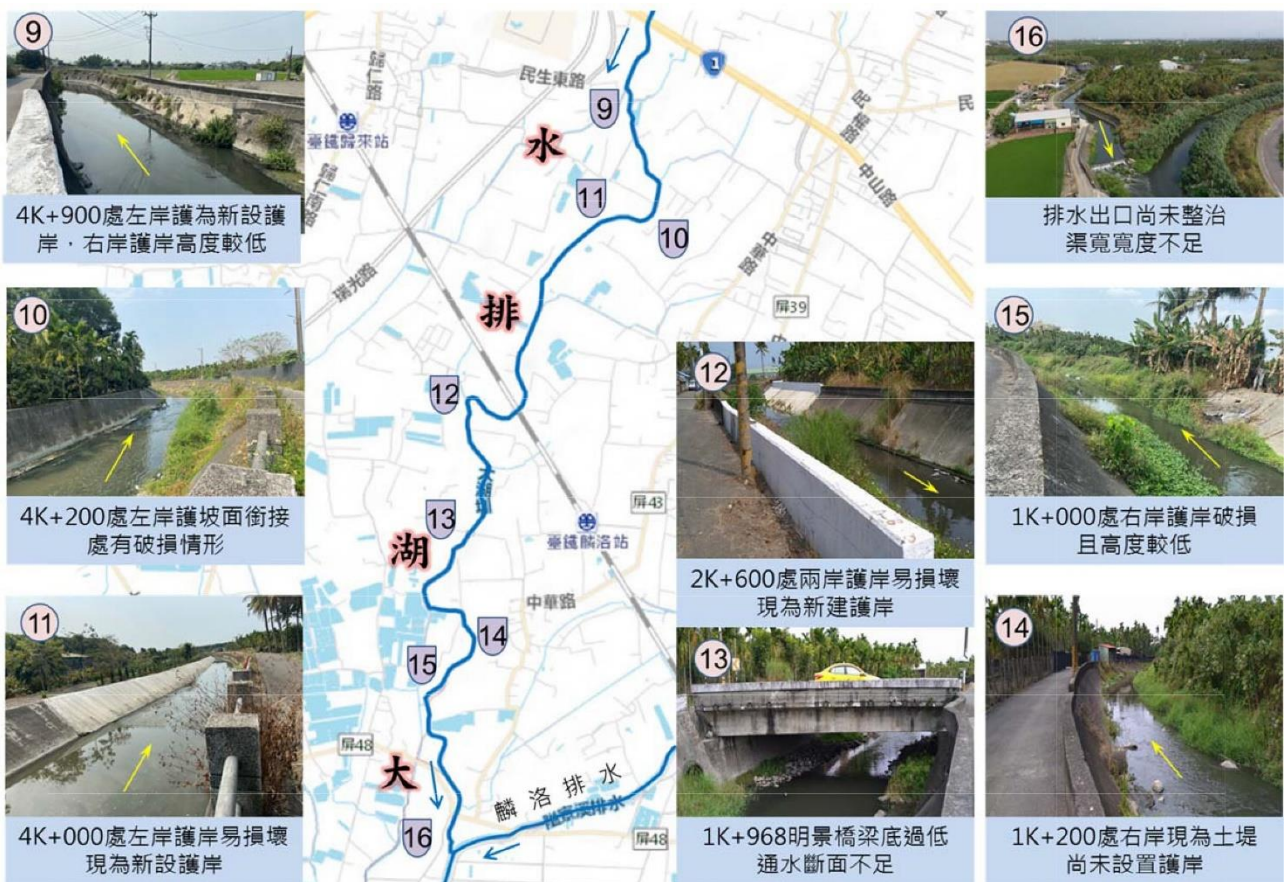
圖 3-126 麟洛排水系統-長治交流道地區排水改善規劃下游環境現況圖

棲地因子	工程影響預測
是否阻斷動物水陸域間橫向通道	堤防設計若無考量坡度與鋪面材質，可能影響周邊棲地環境間水陸域的橫向連結性，尤其以農耕地、草生荒地、人工林等環境棲息之兩生、爬蟲類影響較大。
是否阻斷溪流上下游縱向連結性	本河段雖有部分人工構造物，但不至於嚴重影響溪濱廊道之連續性
是否影響周圍既有棲地特性及多樣性	周圍多為農耕地，提供生物不同的環境使用(包含保育類鳥類)，未來工程施作時，包含震動、噪音、粉塵等皆可能會影響其覓食與繁殖。

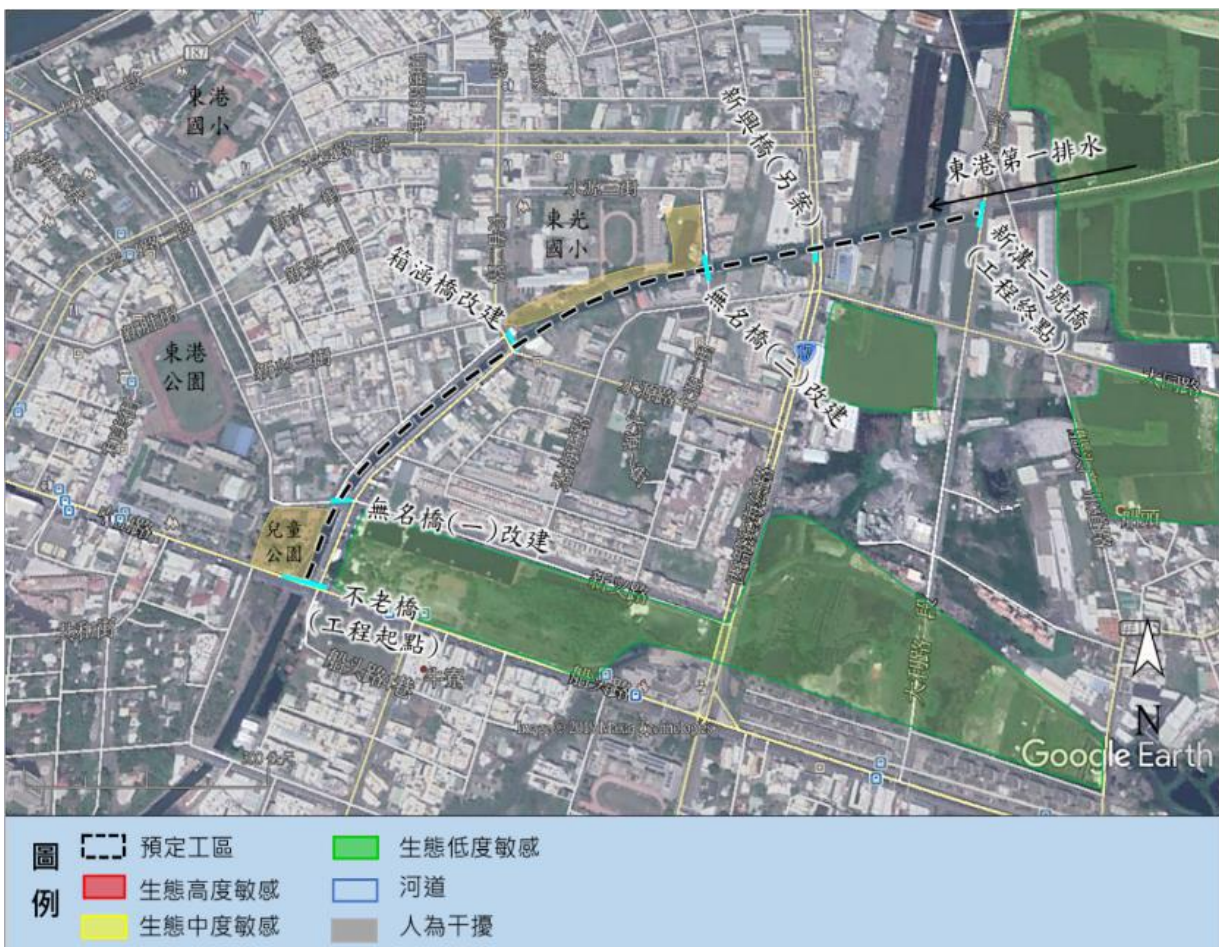
圖 3-130 東港第一排水護岸改善工程之生態敏感圖

依據生態資料盤點及棲地評估結果進行生態評析如表所示，本計畫範圍周邊多為人為干擾已開發區域，生態議題較低。自然土坡及濱溪帶仍可提供可供鳥類、底棲生物及兩棲類棲息使用。

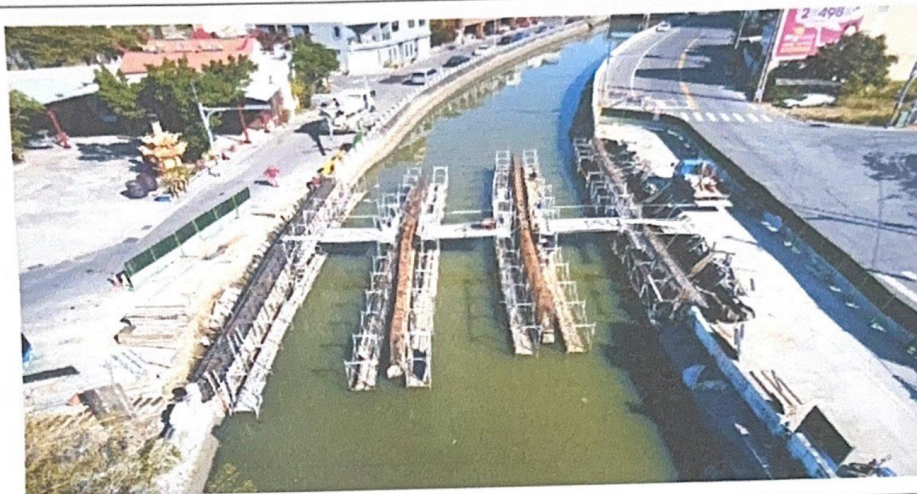
下游水質濁度正常

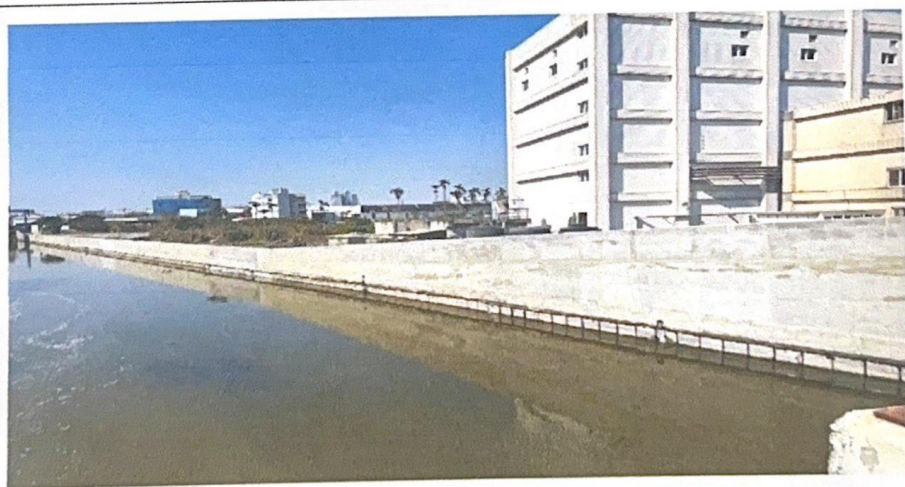
無另整平河道

6	施工時以圍籬、插桿、警示帶等標示施工範圍，避免施工人員及機具破壞施工範圍外的植生區域	0	落實教育訓練施工人員，告知標示外範圍之植生勿破壞
7	完工後不整平河道，保留既有之低水流路，高灘地與自然蜿蜒	0	無另整平河道

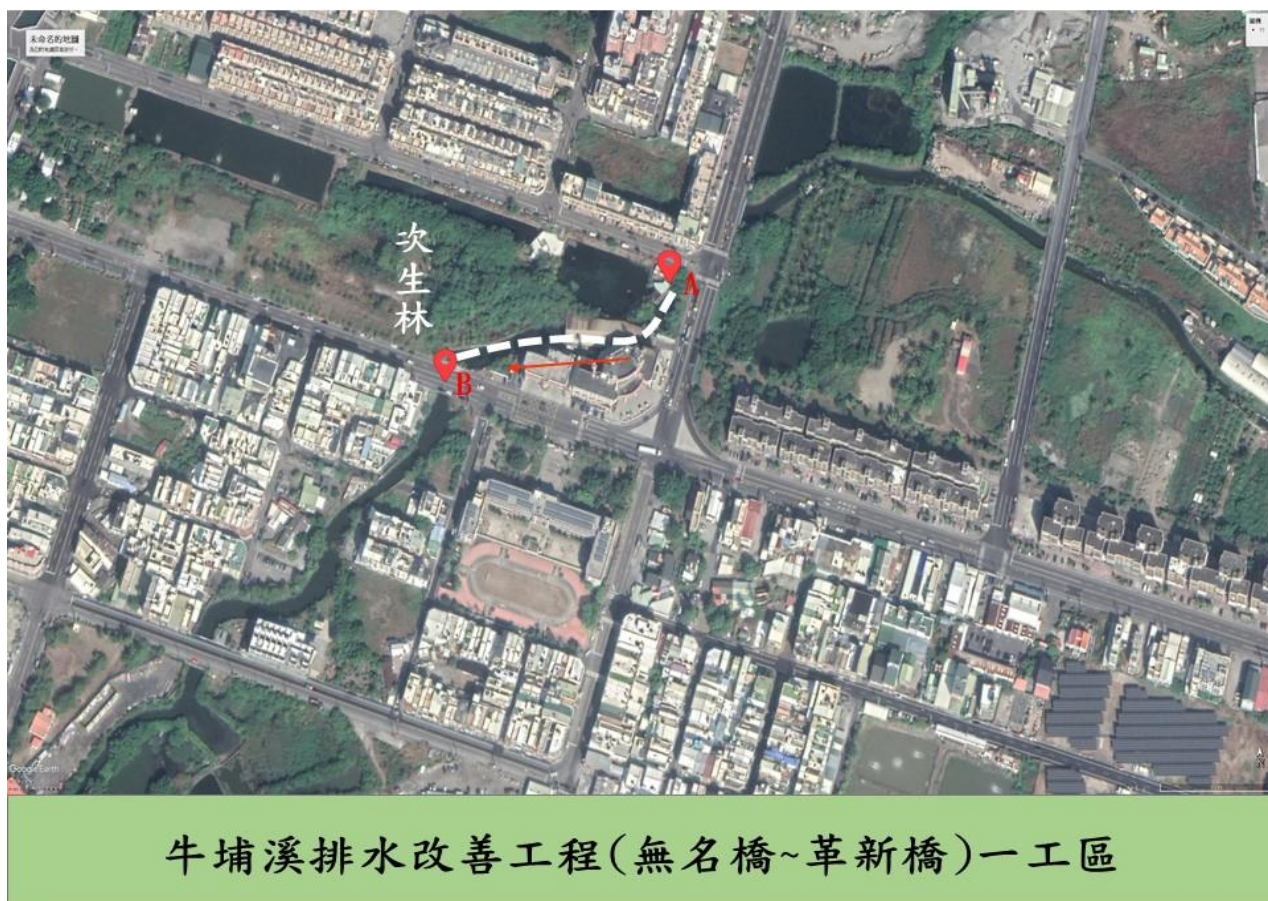
圖 3-133 牛埔溪排水改善工程(無名橋~革新橋)(一工區)環境現況圖

現勘時間為 109 年 10 月 26 日，環境現況圖如圖所示，預定治理區段起部分為土坡或漿砌護岸，河道內水流流動緩慢，水域棲地類型為淺流，河道底質為泥土或泥沙，水色呈黃綠色且散發惡臭味。

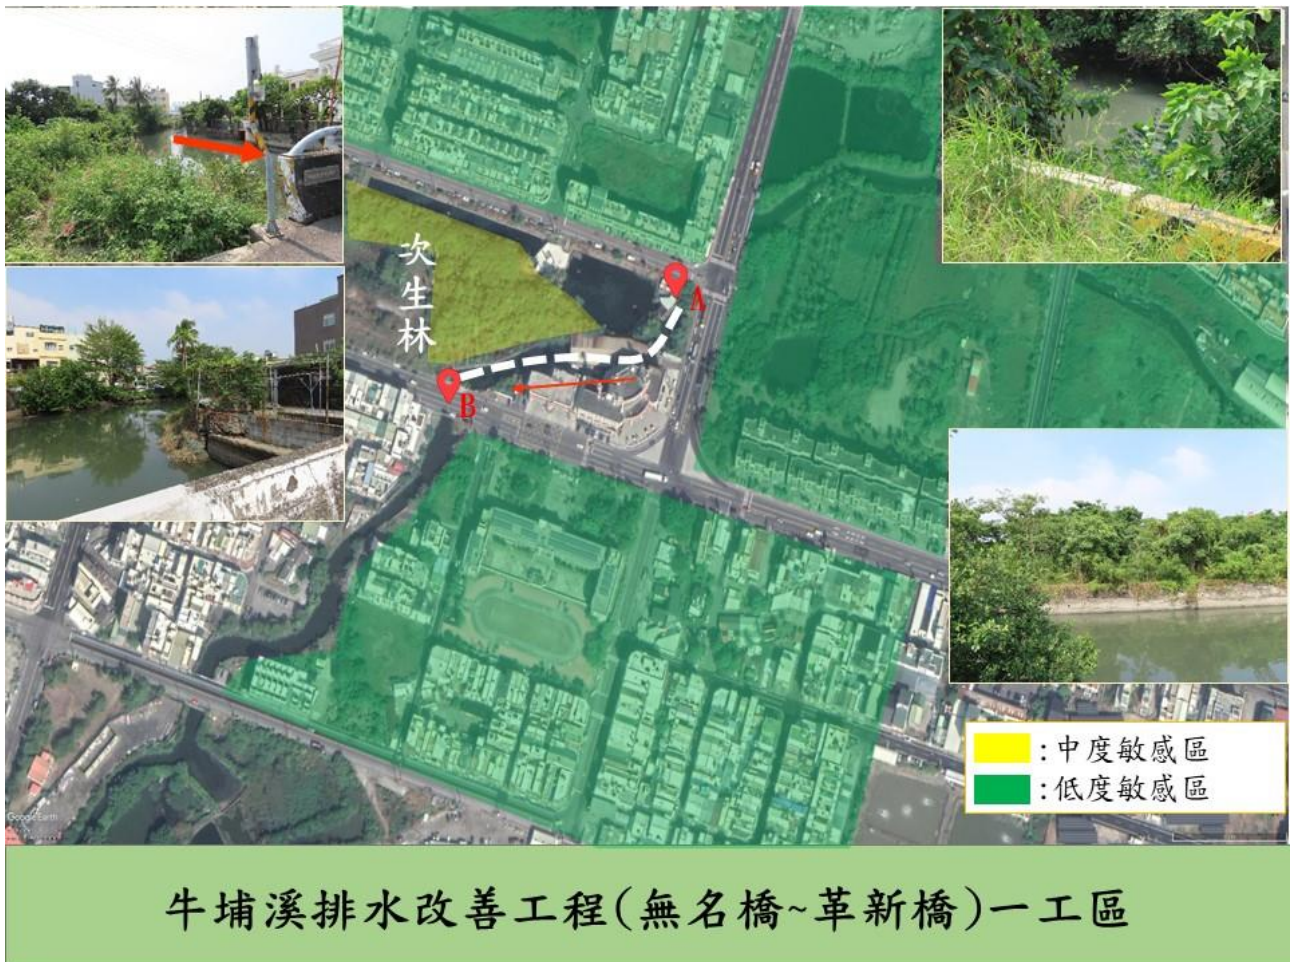
圖 3-134 牛埔溪排水改善工程(無名橋~革新橋)(一工區)之生態敏感圖

依據生態資料盤點及棲地評估結果進行生態評析如表所示，本計畫範圍周邊多為人為干擾已開發區域，生態議題較低。自然土坡及濱溪帶仍可提供鳥類、底棲生物及兩棲類棲息使用。

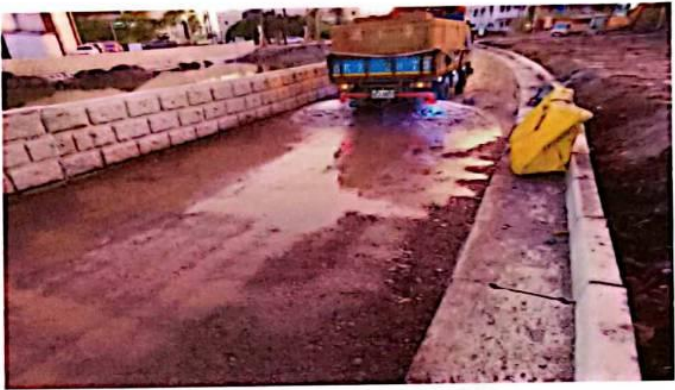
無閒置土方	 
定期灑水抑制揚塵

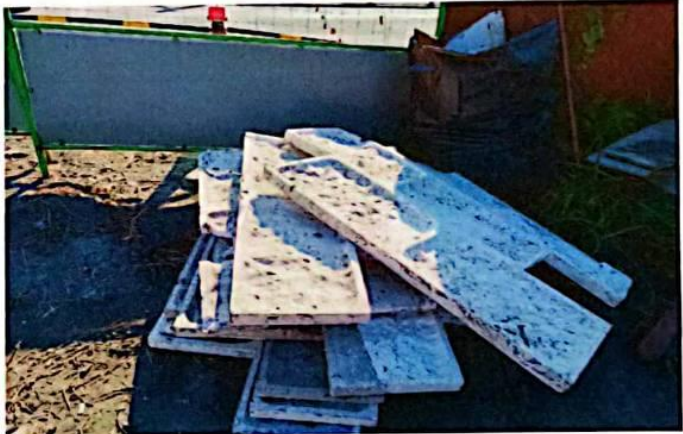
定期清理廢棄物

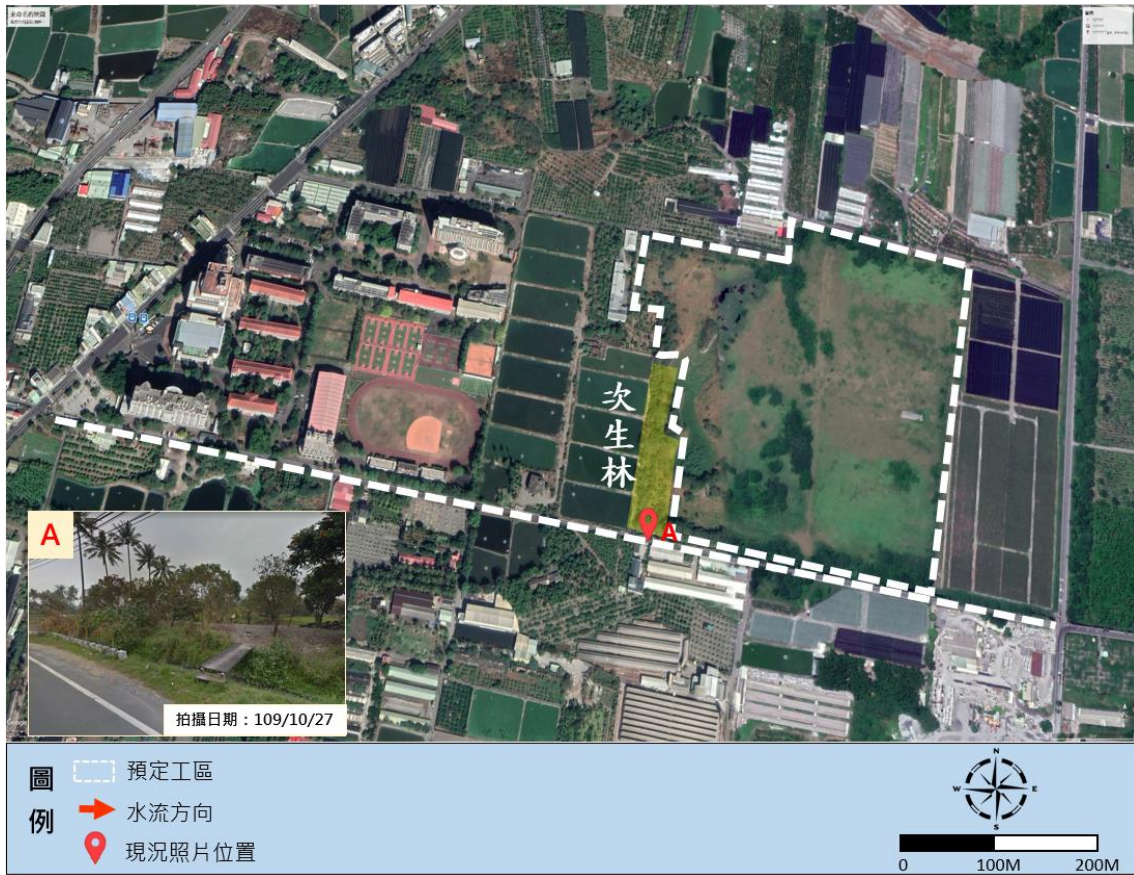
圖 3-137 武洛溪大仁支線排水治理工程(第三期)暨滯洪池環境現況圖

棲地因子	工程影響預測
是否阻斷動物水陸域間橫向通道	堤防設計若無考量坡度與鋪面材質，可能影響周邊棲地環境間水陸域的橫向連結性，尤其以農耕地、草生荒地、人工林等環境棲息之兩生、爬蟲類影響較大。
是否阻斷溪流上下游縱向連結性	本河段雖有部分人工構造物，但不至於嚴重影響溪濱廊道之連續性
是否影響周圍既有棲地特性及多樣性	周圍多為農耕地，提供生物不同的環境使用(包含保育類鳥類)，未來工程施作時，包含震動、噪音、粉塵等皆可能會影響其覓食與繁殖。

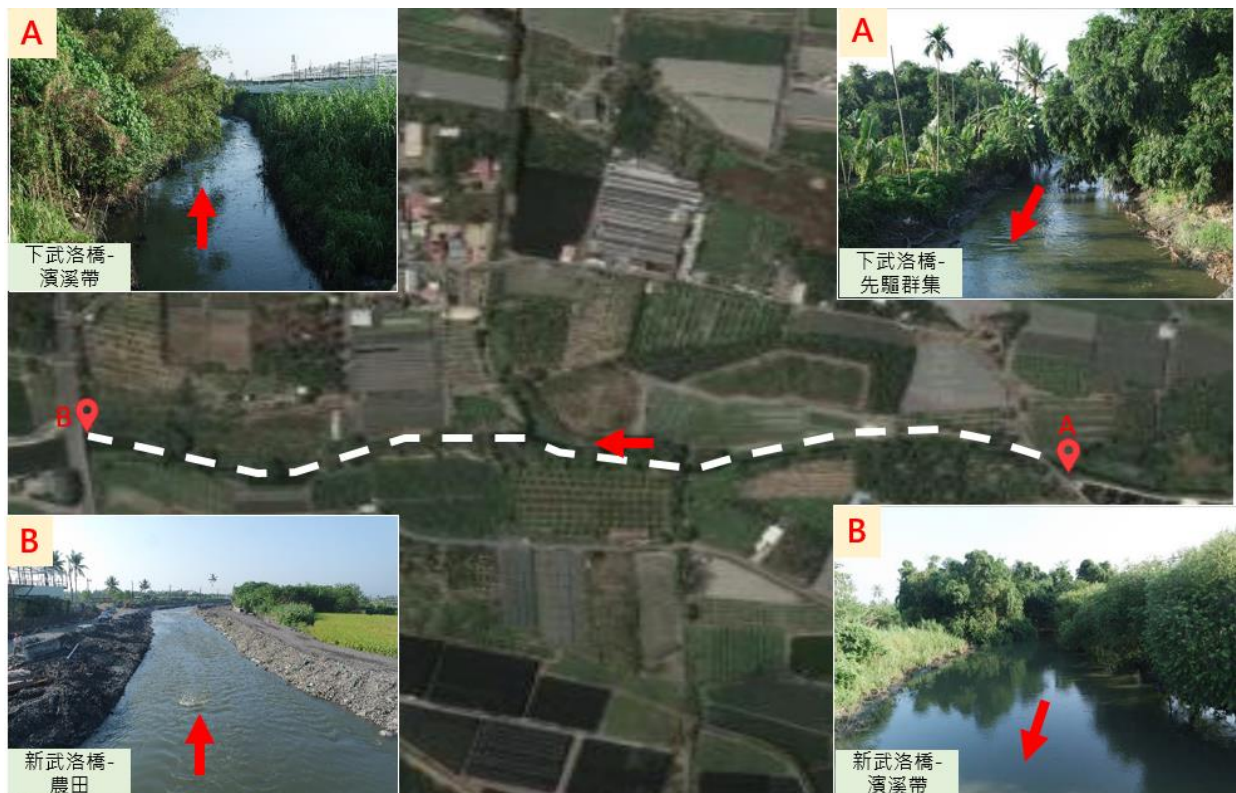
圖 3-140 武洛溪排水整治工程(新武洛橋~下武洛橋)含橋梁改建工程環境現況圖

棲地類型	生態環境組成	物種利用說明
兩岸濱溪帶	血桐、象草	多為鳥類棲息使用，以親水性鳥類為主，如翠鳥、小白鷺、鷹斑鷓等。
兩岸樹木	大花咸豐草、大黍、相思樹	提供哺乳類、鳥類、爬蟲類棲息使用或躲藏，例如：褐頭鷓鴣、麻雀、大卷尾、斯文豪氏攀蜥等

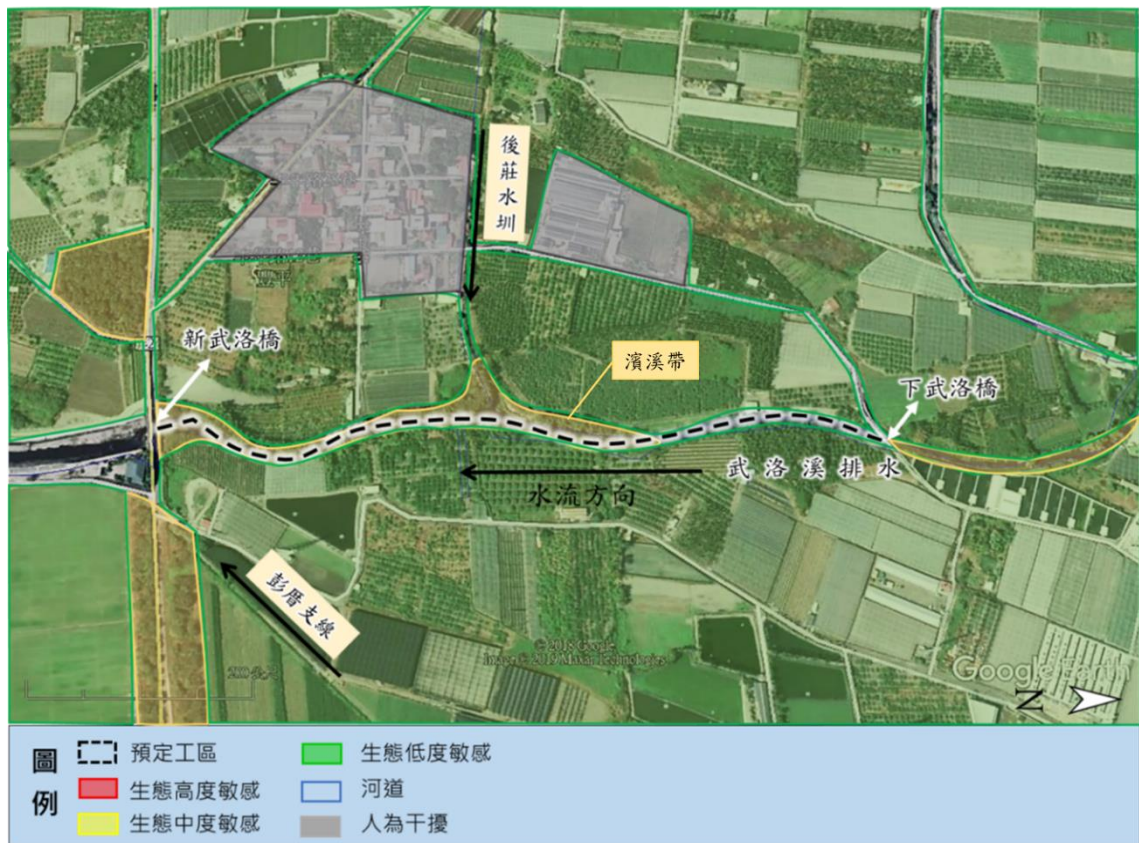
圖 3-141 武洛溪排水整治工程(新武洛橋~下武洛橋)含橋梁改建工程生態敏感圖

依據生態資料盤點及棲地評估結果進行生態評析，如圖 3 所示，本計畫範圍周邊多作為農地及農場用途。陸域生態多為鄉村常見之物種。新武洛橋上游自然度高，其濱溪帶為本區已開發地區中唯一之綠帶，為陸域動物及親水性鳥類潛在棲地。整體而言，計畫區域及鄰近區域雖為人為環境，兩岸濱溪帶及先驅群集仍可提供鳥類、爬蟲類、兩棲類及蝶類棲息使用。

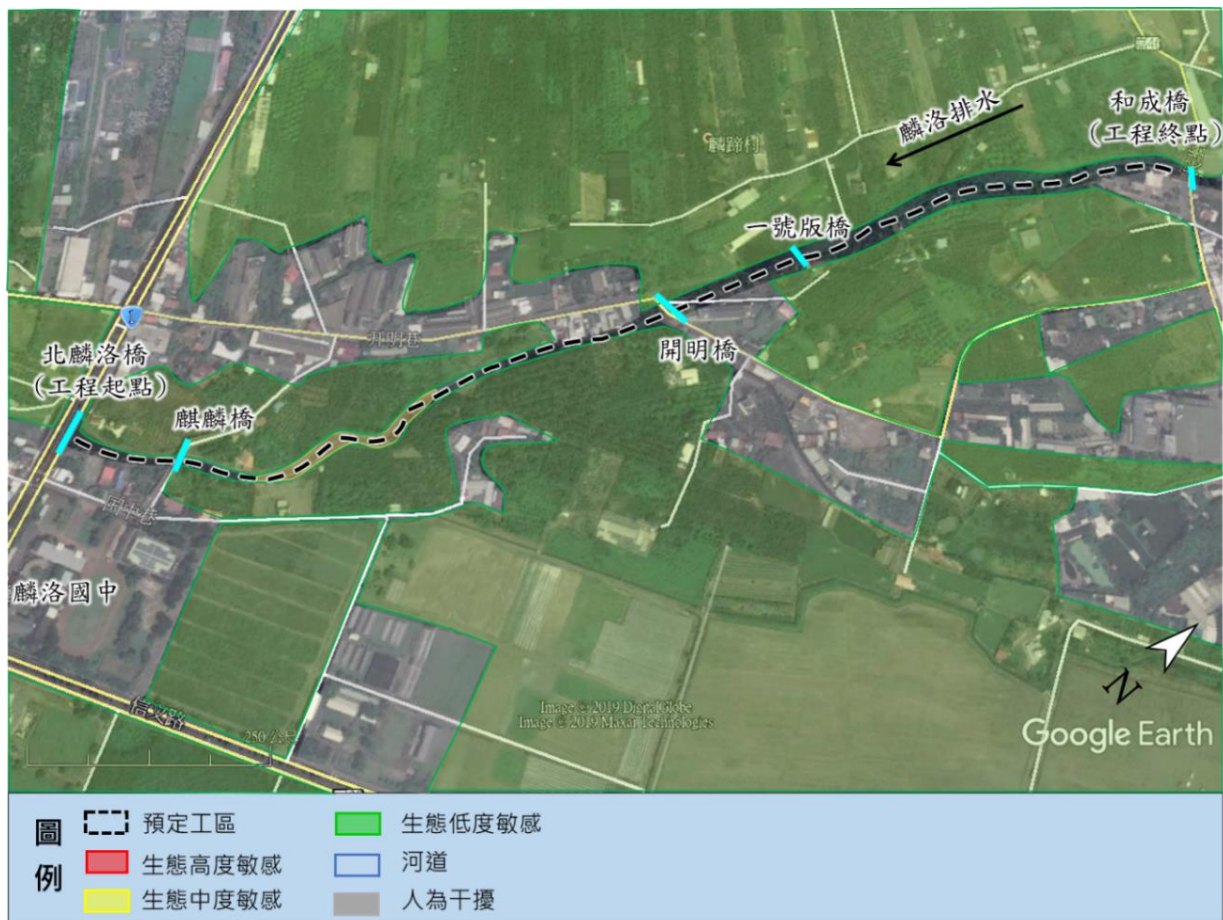
圖 3-145 麟洛排水改善工程(第 3 期)(北麟洛橋~二泊橋)含橋梁改建生態敏感圖

麟洛排水改善工程(第 3 期)之生態關注區域說明如圖所示，其中河道內濱溪帶具生態潛在價值，故定義為中度敏感區。

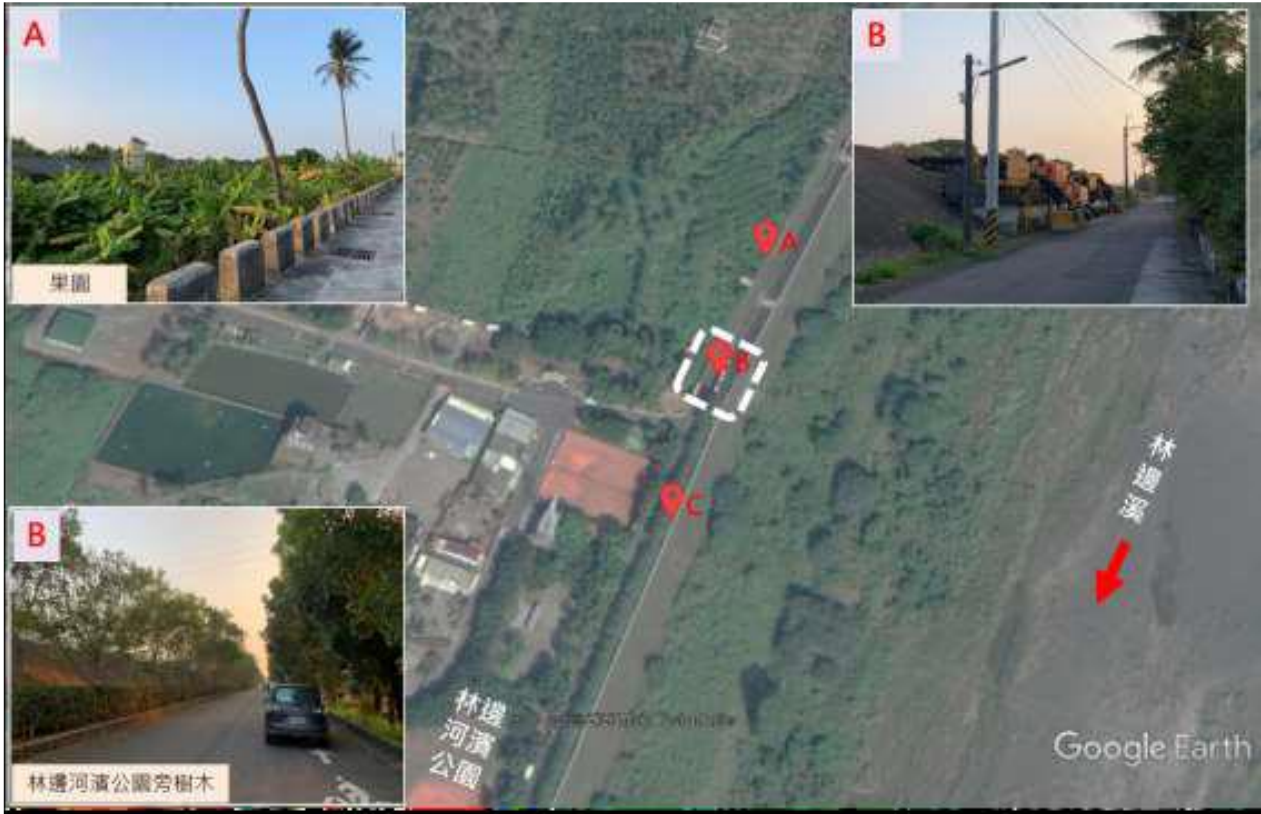
圖 3-150 官埔抽水站及導水路工程環境現況圖

現勘日期為 109 年 2 月 6 日，環境現況圖如圖 3-150 所示。工程鄰近林邊溪，林邊溪兩岸濱溪帶擁有豐富生態價值；亦鄰近河濱公園富含大型樹木供當地居民休息，果園多種植香蕉及蓮霧等經濟作物。

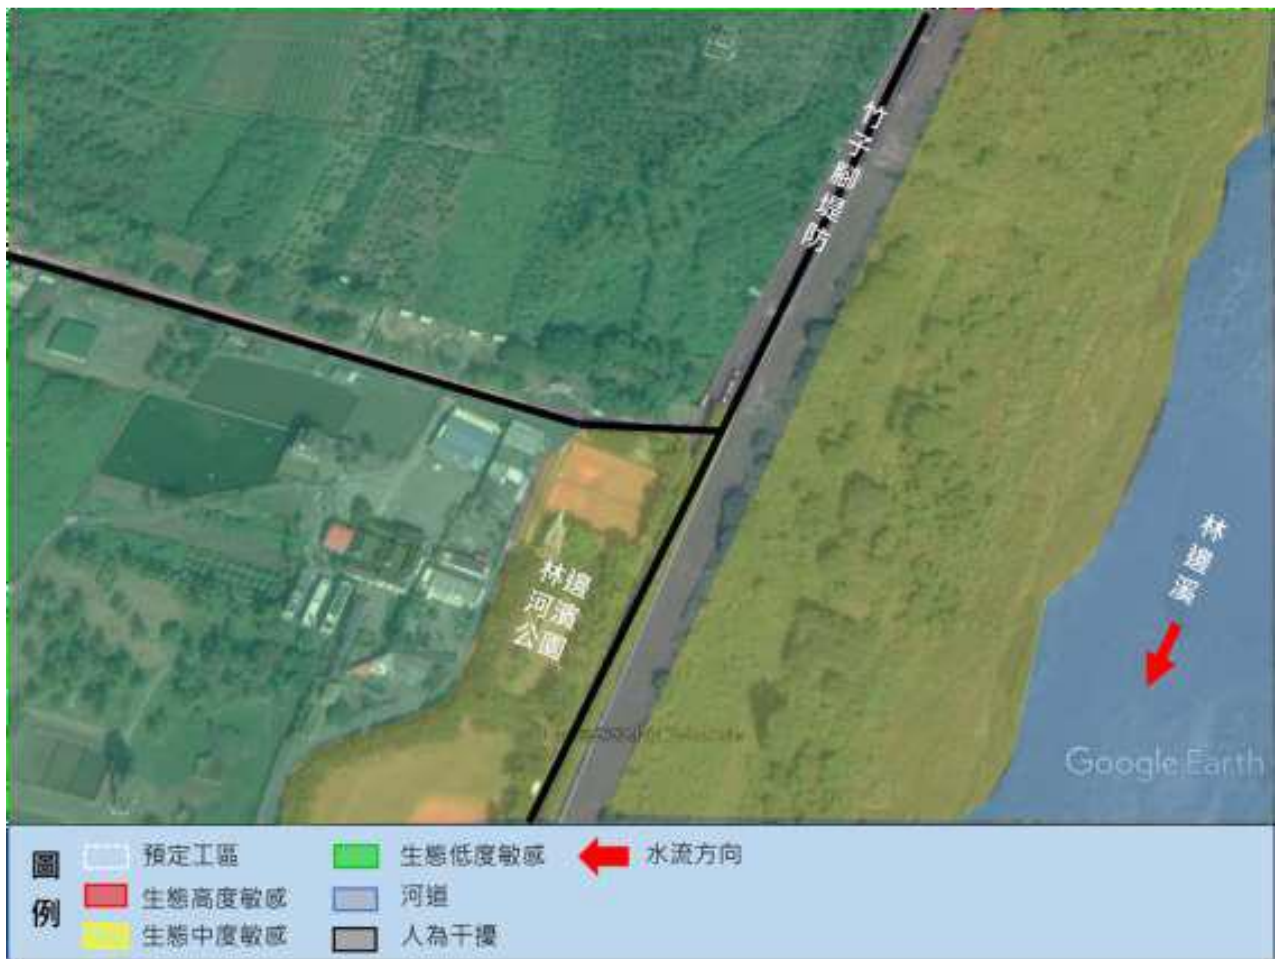
圖 3-151 官埔抽水站及導水路工程生態敏感圖

官埔抽水站及導水路工程之生態關注區域說明如圖 3-151 所示，整體受人為活動影響較大，預定工區鄰近林邊河濱公園，周圍樹木茂盛且多，且鄰近林邊溪濱帶能營造生物棲息環境，其生態敏感度較多，故定義為中度敏感區。

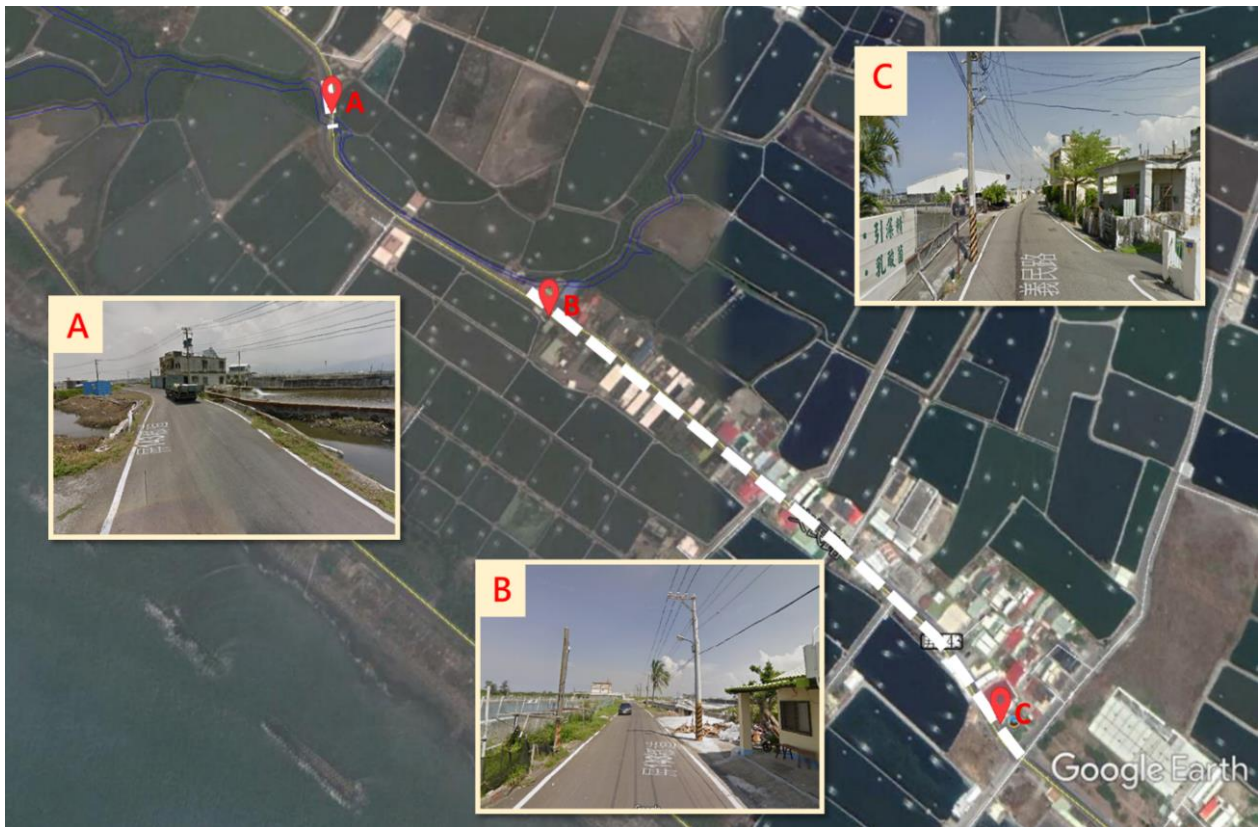
圖 3-153 枋寮鄉新龍村聚落防護工程環境現況圖

現勘日期為 108 年 10 月 2 日，環境現況圖如圖 3-153 所示，並完成提報階段之快速棲地環境評估作業，預定治理區段起終點為垂直混凝土護岸，河道內水流速緩慢，水域棲地類型為淺流，河道底質為泥沙，水色呈黃綠色，上游段護岸兩側有濱溪帶。

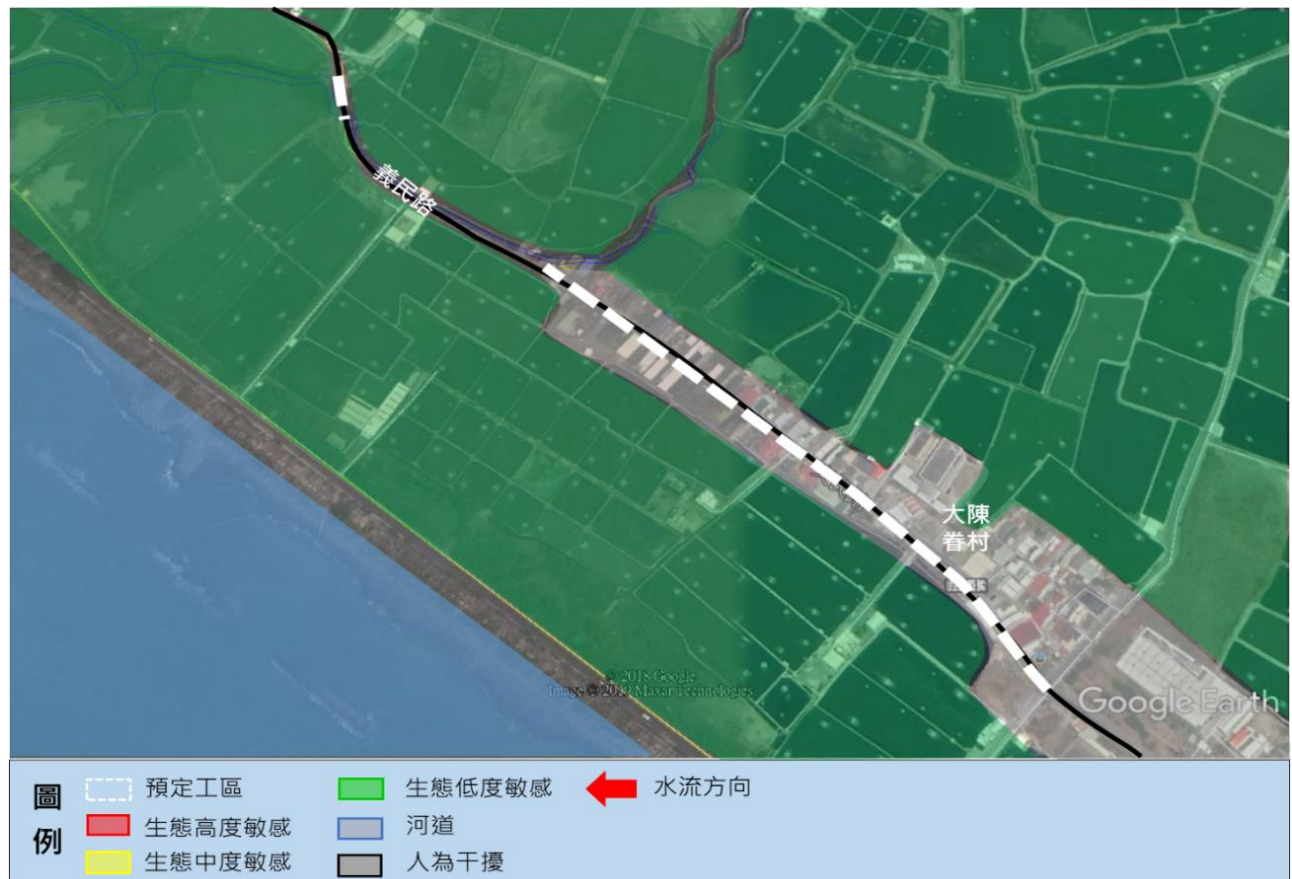
圖 3-154 枋寮鄉新龍村聚落防護工程生態敏感圖

枋寮鄉新龍村聚落防護工程之生態關注區域說明如圖 3-154 所示，受人為活動影響較大，生態敏感度較低，故定義為低度敏感區。

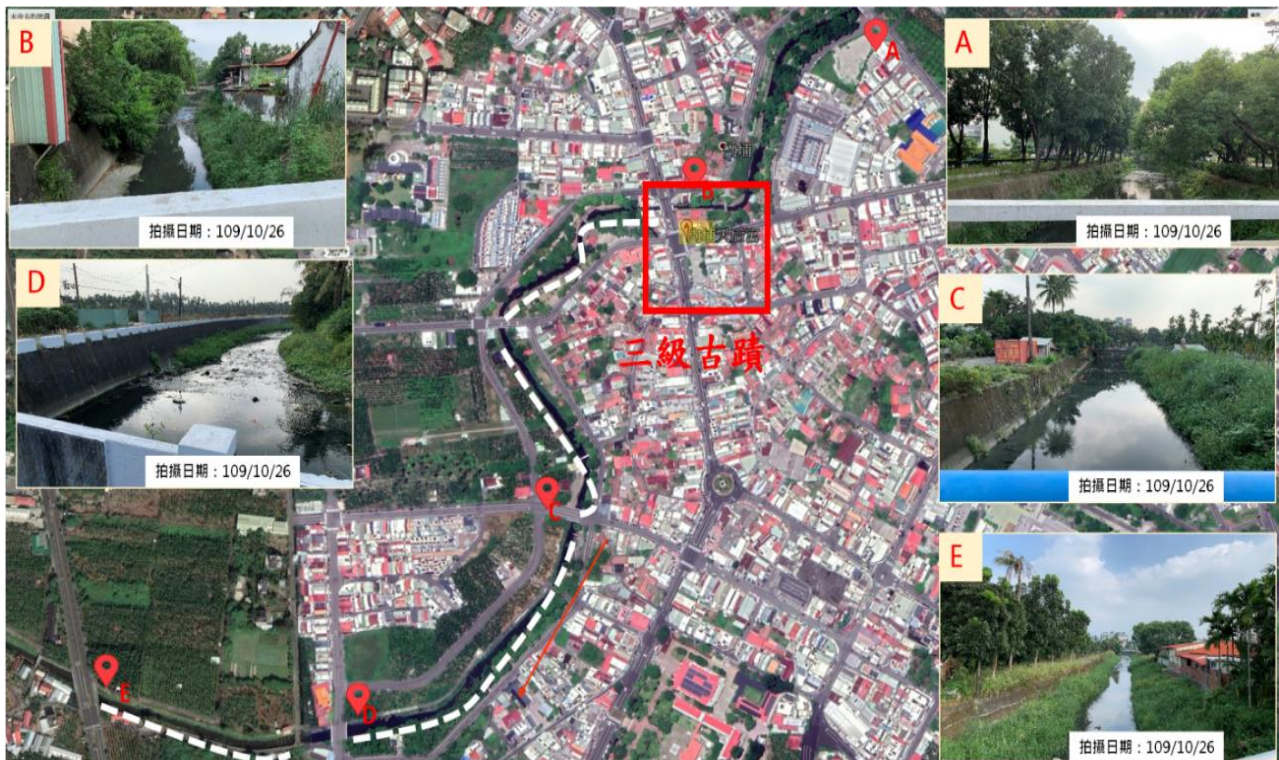
圖 3-156 龍頸溪排水改善工程(8K+495-8K+735)(含橋梁改建)環境現況圖

現勘日期為 109 年 10 月 26 日，環境現況圖如圖 3-156 所示，預定治理區域及周邊之棲地類型主要為農地、檳榔園及建物，鄰近三級古蹟(內埔天后宮)。排水兩側多為漿砌護岸或混凝土護岸，植生優勢物種有：蓖麻、野牽牛、象草、大黍、大花咸豐草等。鳥類則發現：洋燕、紅鳩、麻雀等。渠段水流稍慢、水質混濁，水域型態主要為淺流，水質偏黃綠色且聞起來有惡臭味。

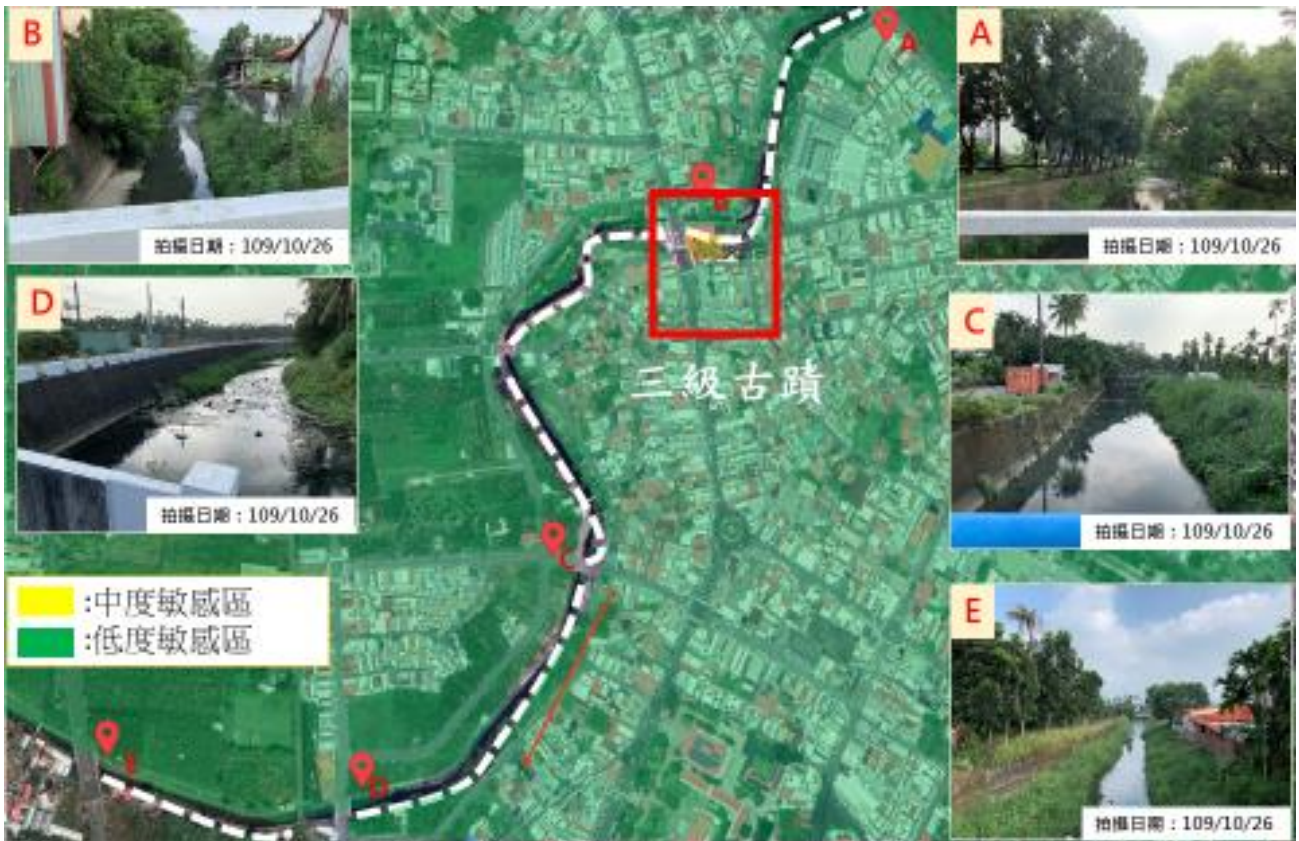
圖 3-157 龍頸溪排水改善工程(8K+495-8K+735)(含橋梁改建)生態敏感圖

棲地類型	生態環境組成	物種利用說明
濱溪帶	銅錢草、火焰桑芋麻、巴拉草	多為鳥類、爬蟲類棲息使用，如紅冠水雞、白鶺鴒、翠鳥、多線真稜蜥等
公園綠地	吉貝木棉、膠蟲樹、茄苳	多為鳥類棲息覓食，如紅鳩、白頭翁、麻雀等

龍頸溪排水改善工程(8K+495-8K+735)(含橋梁改建)之生態關注區域說明如圖 3-157 所示，其中因周遭濱溪帶、公園綠地、人工林可提供樹棲型鳥類使用棲息區域，故定義為中度敏感區域。

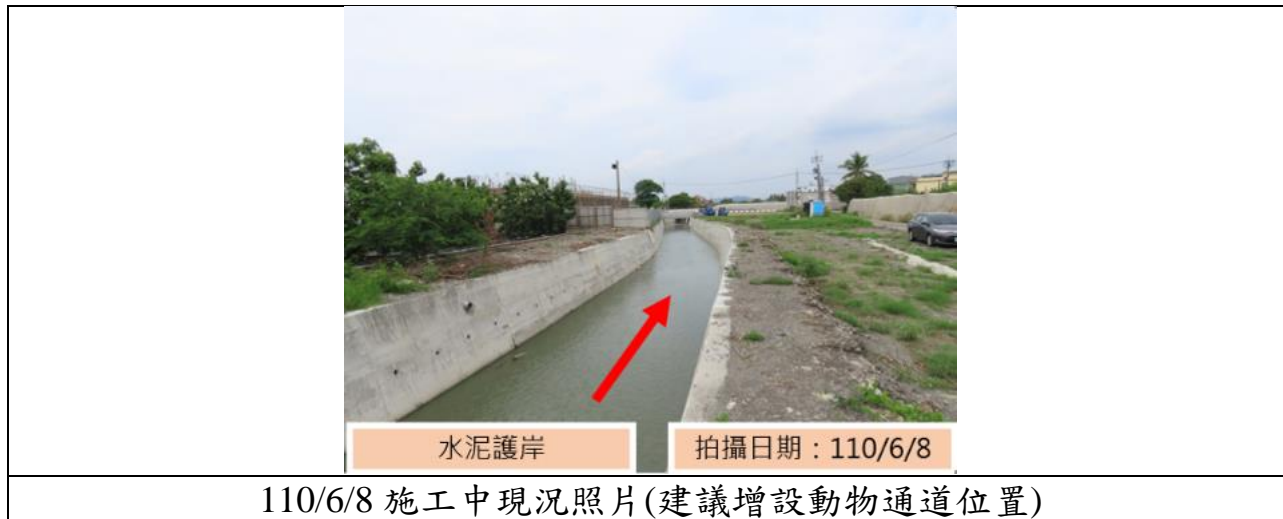
圖 3-161 里港鄉三張廊排水北支線應急工程環境現況照片

本計畫現勘時間為 109 年 8 月 26 日，治理區域及周邊之棲地類型主要為農地、檳榔園及建物。調查區域渠段為水泥護岸，植生優勢物種有：血桐、蓖麻、大黍、大花咸豐草等。

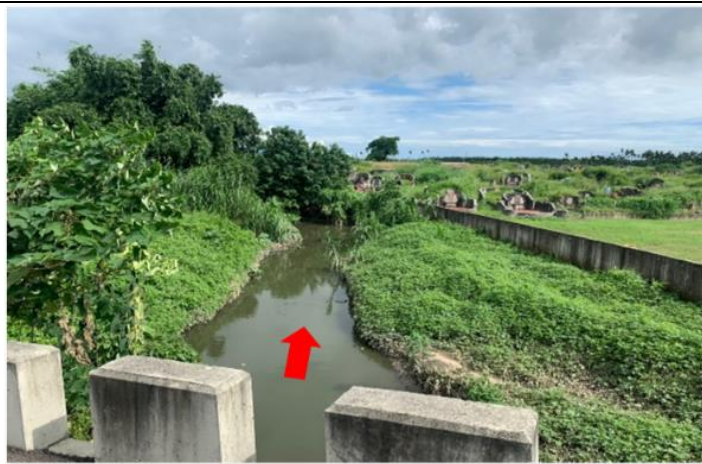
110 年施工前現況照片

現勘時間為 108 年 7 月 22 日，工程位置屬於虎尾溝排水，預定整治區域周圍有墓園、土地公廟、魚塭、樹林及土坡濱溪帶等環境故可提供鳥類、兩棲類及爬蟲類等生物棲息環境。勘查時發現白尾八哥、小白鷺、麻雀、紅鳩、夜鷺、洋燕、紋白蝶、麗紋石龍子等；樹木則地錦、荔枝樹等。
