屏東縣生態檢核工作計畫

成果報告書

主辦機關：屏東縣政府

執行單位：啟宇工程顧問股份有限公司

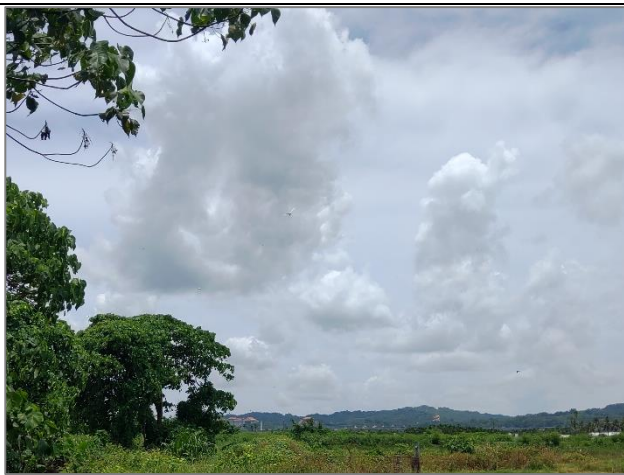
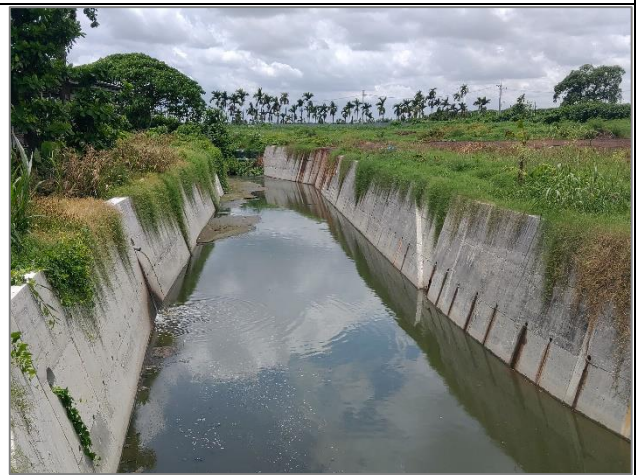
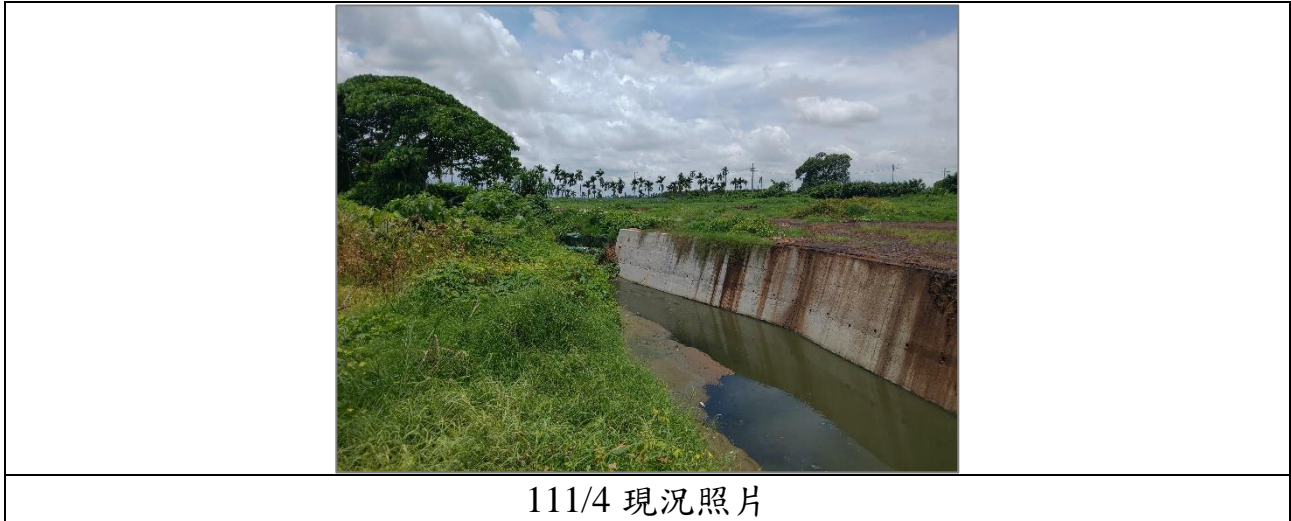
圖 3-163 虎尾溝排水支線應急工程（二期）環境現況照片

110 年施工前現況照片

110/10 施工後照片(鷺鷥飛越)

110/10 施工後照片(2)

1. 工區採取單側施工降低生態影響。
2. 設計動物逃生通道，以利動物利用。
3. 關注鷺鷥科是否還有築巢情況。
4. 廢棄物建議集中處理，避免動物誤食。
5. 工區定期灑水、避免揚塵。

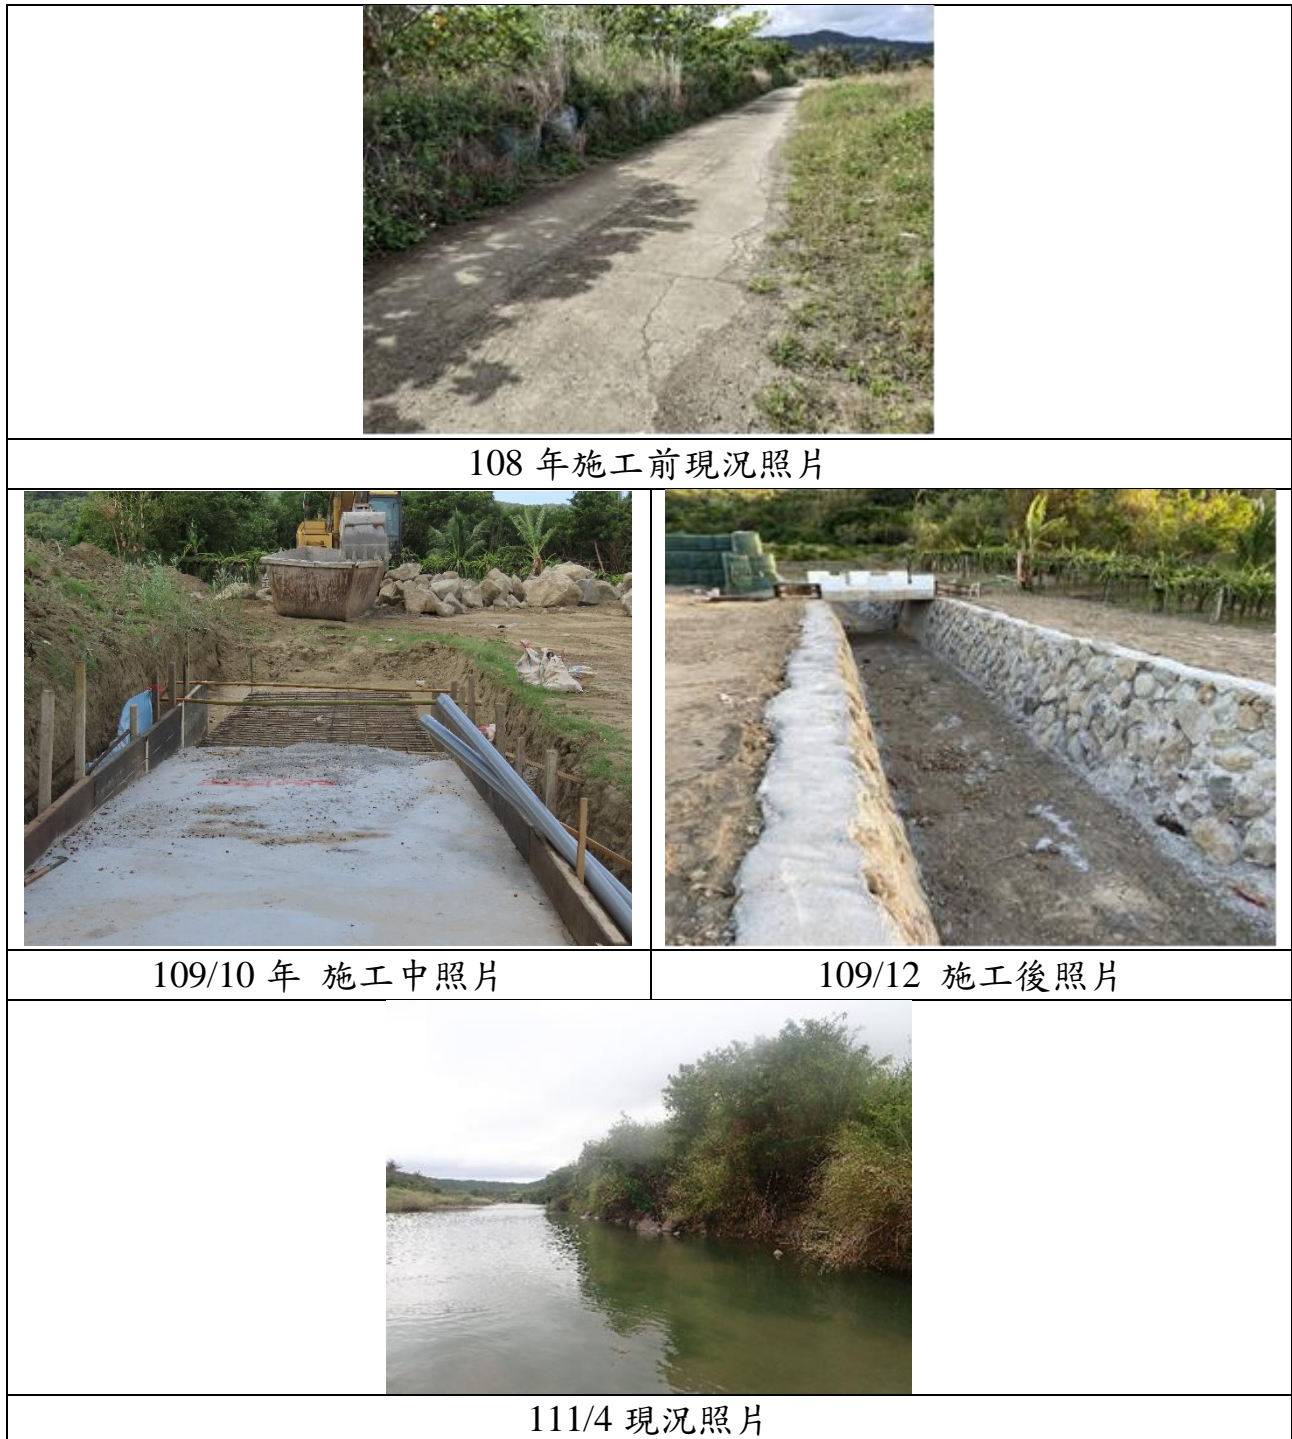
圖 3-167 牛埔溪排水護岸改善工程環境現況照片

本計畫現勘時間為 108 年 7 月 23 日，預定治理區段部分為垂太空包堆疊暫時性護岸，河道內水流湍急，水域棲地類型為深流、淺流及岸邊緩流，河道底質為卵礫石，水色呈不透明黃色(推斷原因為現勘前幾天有連日大雨)。

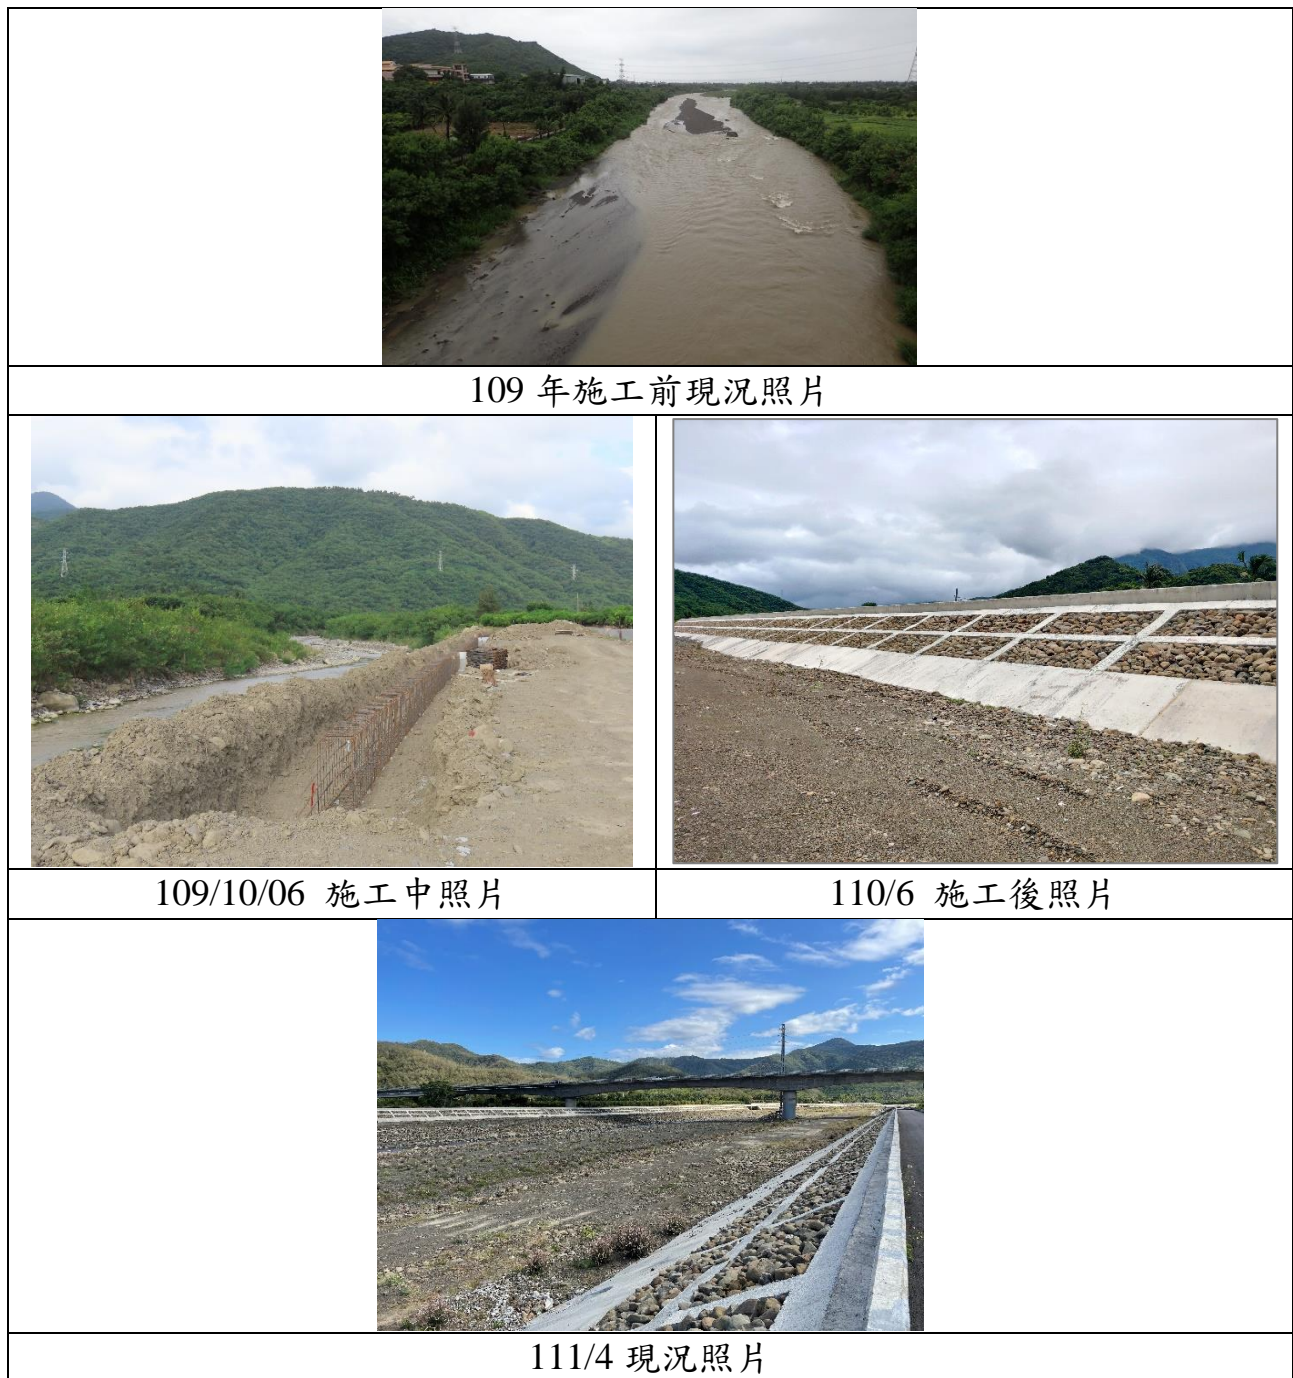
圖 3-169 楓港溪堤防改善工程(2K+050~2K+709)環境現況照片

本計畫現勘時間為 107 年 9 月 6 日，下游河道兩側為自然護岸，兩側溪濱植物生長茂盛，血桐及象草，河道寬容及中央有大面積沙洲，水質清澈且水流急速；上游河道右側為水泥護岸，後端大面積蛇籠，護岸與河道之間有大面積沙洲，兩側溪邊植物生長茂盛，觀察到血桐及象草，水質清澈且水流急速。

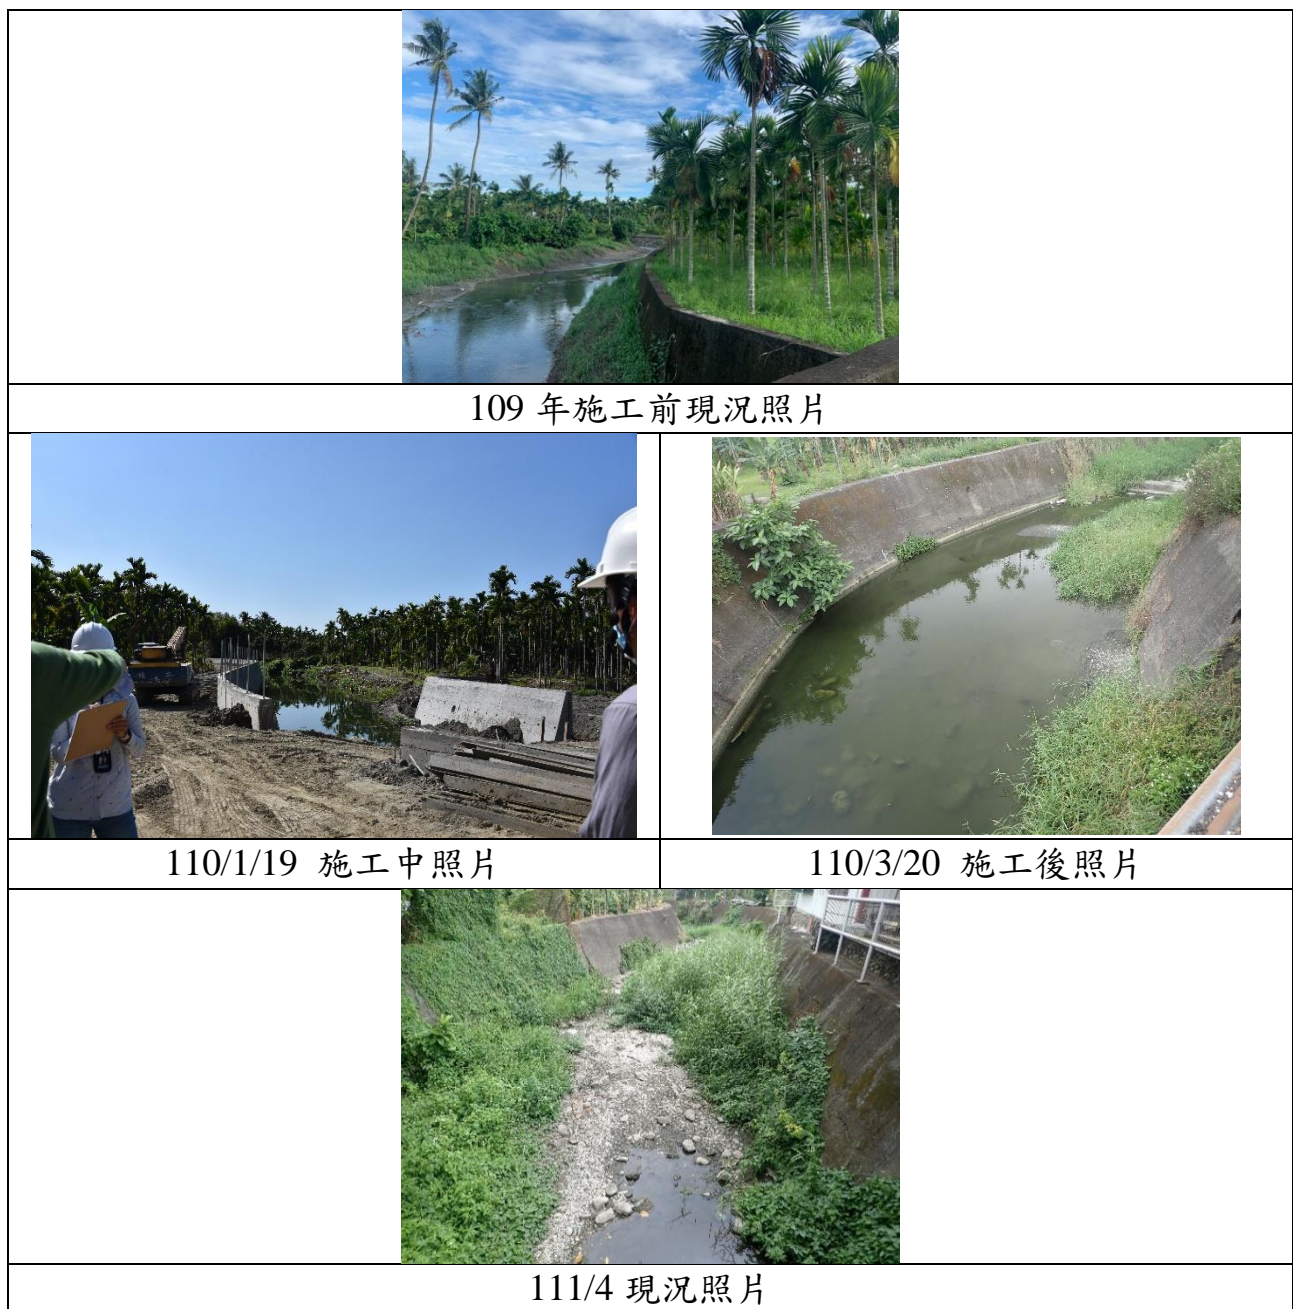
圖 3-171 萬巒鄉硫磺排水應急工程(二期)環境現況照片

本計畫現勘時間為 108 年 7 月 22 日，預定治理區段起終點為垂直混凝土護岸，中間段則為自然土坡，河道水流速緩慢，水域棲地類型為淺流，河道底質為礫石、砂土，水色呈黃綠色。周圍為私人土地及果園，人為擾動大，生態敏感度低，然而中間區段為自然土坡，是當地僅存之綠帶，可提供水鳥、兩棲類及爬蟲類等生物棲息環境，具生態價值。

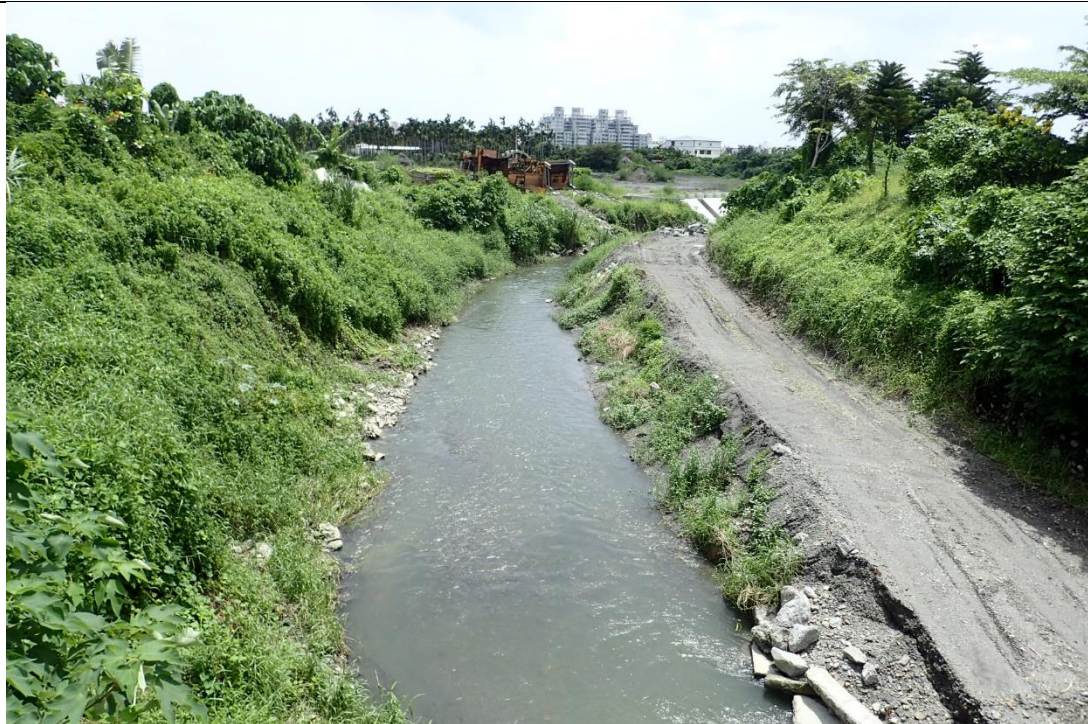
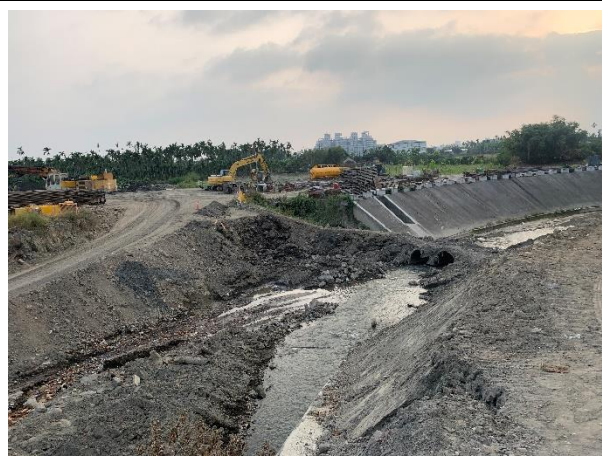
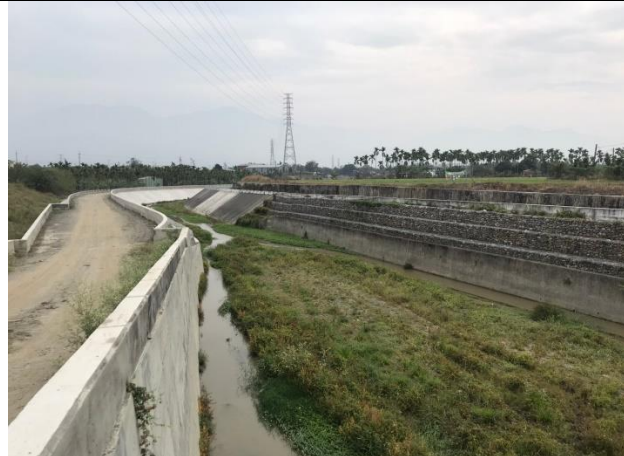
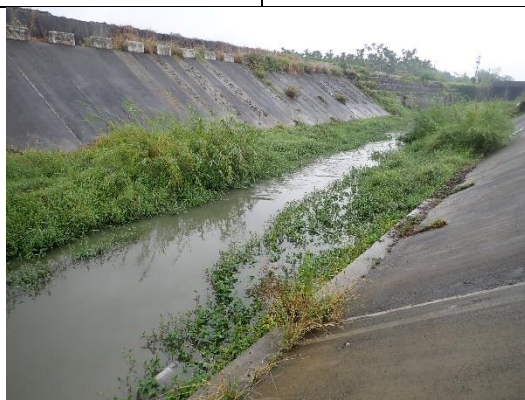
圖 3-173 頭溝水排水改善工程(OK+000~OK+780)環境現況照片

本計畫現勘時間為 107 年 8 月 15-16 日，頭溝水排水的東港溪匯流口起點，以人工橋為上下水游分界，上游右邊前端護岸以蛇籠為主，後端為水泥護岸，上游左岸邊則為自然護岸，護邊以泥灘為主，溪邊植物生長茂盛；下游兩岸為自然護岸，溪濱植物生長茂盛，觀察到蒲公英及五節芒，河道有一跌水工。在下游接近東港溪匯流口，可觀察到大量白鷺聚集。左岸濱溪植被已被前期新建護岸移除，護岸高直橫向連結性差，右岸則保有自然草生植被橫向連結性佳，為本工程之生態迴避重點。頭溝水橋下游至匯口段游自然度高，僅餘右岸近匯口處約 75 公尺天然濱溪帶，其濱溪帶為動物、水鳥及鳥類潛在棲地。

108 年施工前現況照片

109 年 施工中照片

109 年 施工後照片

111/4 現況照片

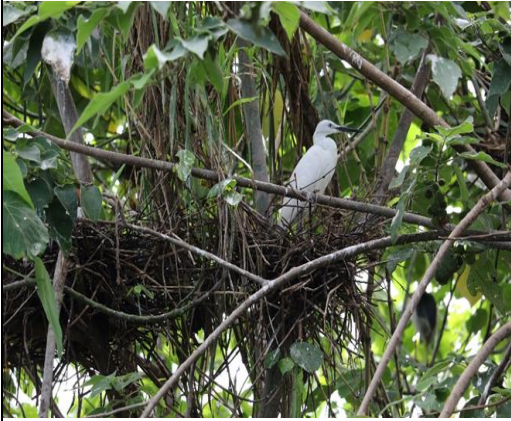
工程名稱	虎尾溝排水支線應急工程（二期）		
異常狀況類型	<input checked="" type="checkbox"/> 監造單位與生態人員發現生態異常 <input type="checkbox"/> 植被剷除 <input type="checkbox"/> 水域動物暴斃 <input type="checkbox"/> 施工便道闢設過大 <input type="checkbox"/> 水質渾濁 <input type="checkbox"/> 環保團體或在地居民陳情等事件		
填表人員 (單位/職稱)	許裕雄 (啟宇工程顧問股份有限公司)	填表日期	民國 110 年 06 月 18 日
狀況提報人 (單位/職稱)	吳佳穎 (啟宇工程顧問股份有限公司)	異常狀況 發現日期	民國 110 年 06 月 08 日
異常 狀況 說明	<p>1. 工區施工時期為鷺鷥繁殖期</p>

解決對策	<p>屏東野鳥學會吳正文建議3-9月迴避鷺鷥繁殖期，啟宇建議屏東縣府水利處啟動施工生態異常處理，暫緩施工。</p> <p>至九月下旬等鷺鷥繁殖期過遷移，勘查現地生態再行評估是否復工。</p>

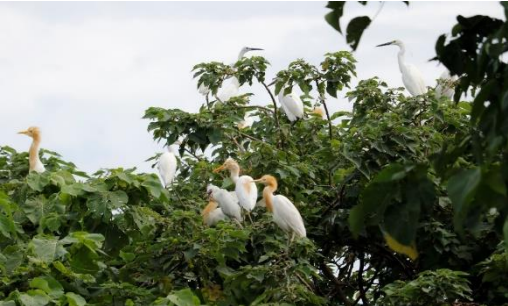
<p>2. 工區重疊鷺鷥林</p>

<p>解決對策</p>	<p>於九月下旬由啟宇生態團隊進行工區生態現況勘查，確認工區鷺鷥繁殖期過遷移，勘查現地評估後，於施工復工前做現地教育訓練與自主檢查表填寫說明。</p>
<p>3. 工區施作動物逃生通道</p>

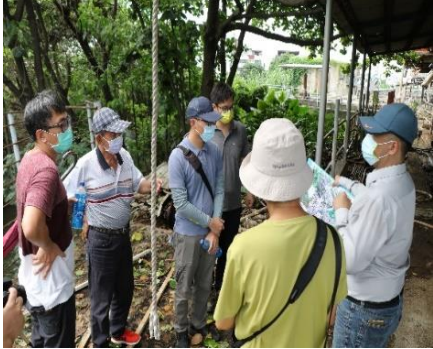
<p>解決對策</p>	<p>左右岸工區施作動物逃生通道，以利半水棲、哺乳類、爬蟲類等生物利用。(左圖為施工示意圖) 動物脫困緩斜坡之最大坡度不宜超過 40 度，鋪面材質採用粗礫鋪面。</p>
<p>4. 110.06.18 生態異常現勘與說明會</p>

<p>解決對策</p>	<p>生態現勘現地施工區域與鷺鷥林重疊範圍、施工作業方式，提供生態對策與啟動生態異常處理程序</p>

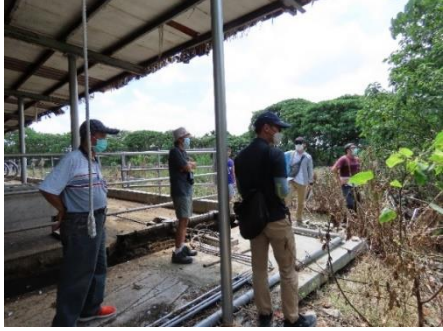
5. 110.09.03 生態異常現勘與說明會

備註	生態勘查與稽核二期復工施工區域與鷺鷥林重疊範圍、施工作業方式，鷺鷥繁殖期過後復工影響狀態及生態友善建議。
複查者	虎尾溝排水支線 應急工程（二期）鷺科棲地生態現勘及追蹤調查	李建勳	複查日期	民國 110 年 09 月 04 日
複查結果及應採行動	<ol style="list-style-type: none"> 1. 經現地勘查，屏東野鳥學會吳正文老師表示：目前幼鳥尚未完離巢，預判大概一至兩周後應該就可飛離，建議兩周後再復工較可行。 2. 為友善環境，經現場與會人員討論後，達立工程顧問有限公司潘柄均先生及天啟土木包工業吳志宏先生均同意於 110 年 10 月 1 日再復工，以降低生態影響。 3. 屏東野鳥學會吳正文老師表示如於 110 年 10 月 1 日復工，對於鷺鷥族群的影響已非常少。 4. 啟宇工程顧問有限公司建議如於 110 年 10 月 1 日復工應先以單側施工降低生態影響，並注意生物通道之設置；另徵詢屏東野鳥學會吳正文老師後，表示：如於 110 年 10 月 1 日復工對現場鷺鷥族群影響甚微，同意上述建議。
