「梧棲區安良港排水 2K+584~2K+769 應急工程併辦土石標售」

施工階段生態檢核
執行計畫書

主辦機關：臺中市政府水利局

中華民國 112 年 9 月

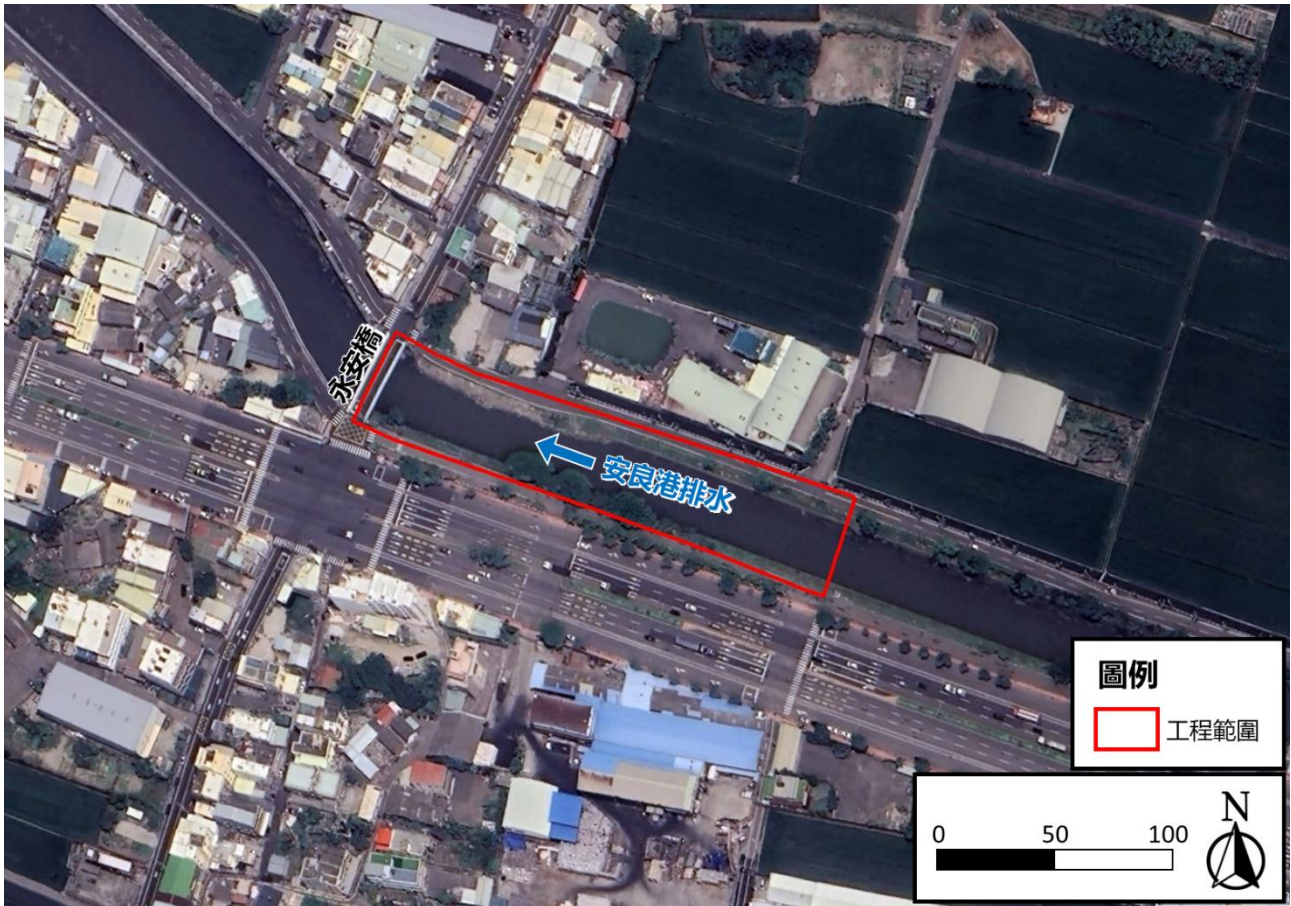
圖 1-1 本計畫位置圖

本計畫行政區位於臺中市梧棲區與龍井區，水系屬清水沿海河系，如圖 1-1 所示，工程施作範圍為安良港排水 2K+584 至 2K+791.5，施工長度約 200 公尺。

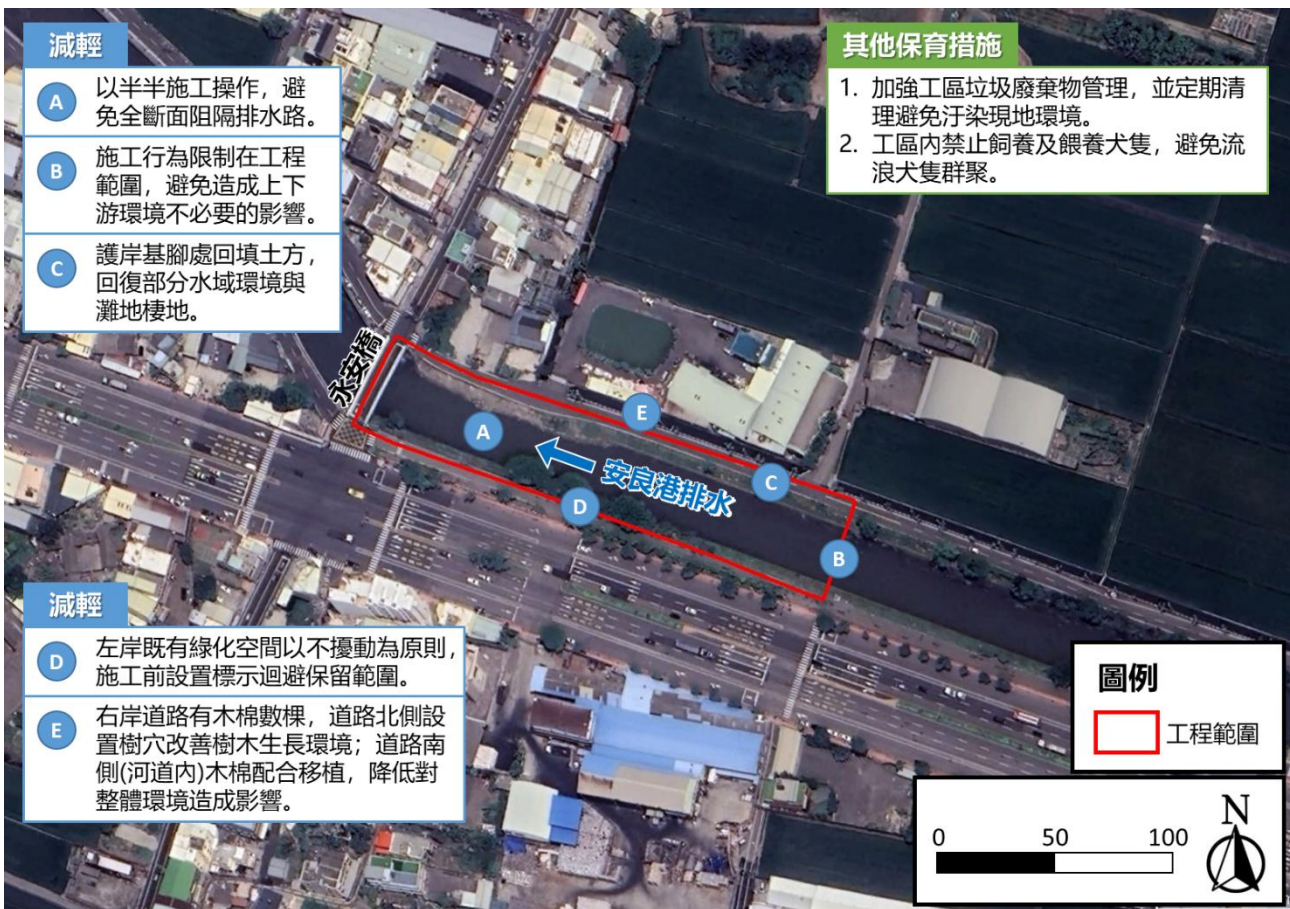
圖 2-3 生態保育措施平面圖

依據上述生態檢核增補成果，綜整本案工程生態保育措施作為後續施工階段生態保育措施自主檢查依據，保育措施對應點位如圖 2-3 所示，並藉由施工生態檢核教育訓練與工程人員確認以下措施落實方案：

1. 【減輕】：以半半施工操作，避免全斷面阻隔排水路。
2. 【減輕】：施工行為限制在工程範圍，避免造成上下游環境不必要的影

響。

3. 【減輕】：護岸基腳處回填土方，回復部分水域環境與灘地棲地。
4. 【減輕】：左岸既有綠化空間以不擾動為原則，施工前設置標示迴避保留範圍。
5. 【減輕】：右岸道路有木棉數棵，道路北側設置樹穴改善樹木生長環境；道路南側(河道內)木棉配合移植，降低對整體環境造成影響。
6. 【減輕】：加強工區垃圾廢棄物管理，並定期清理避免汙染現地環境。
7. 【減輕】：工區內禁止飼養及餵養犬隻，避免流浪犬隻群聚。

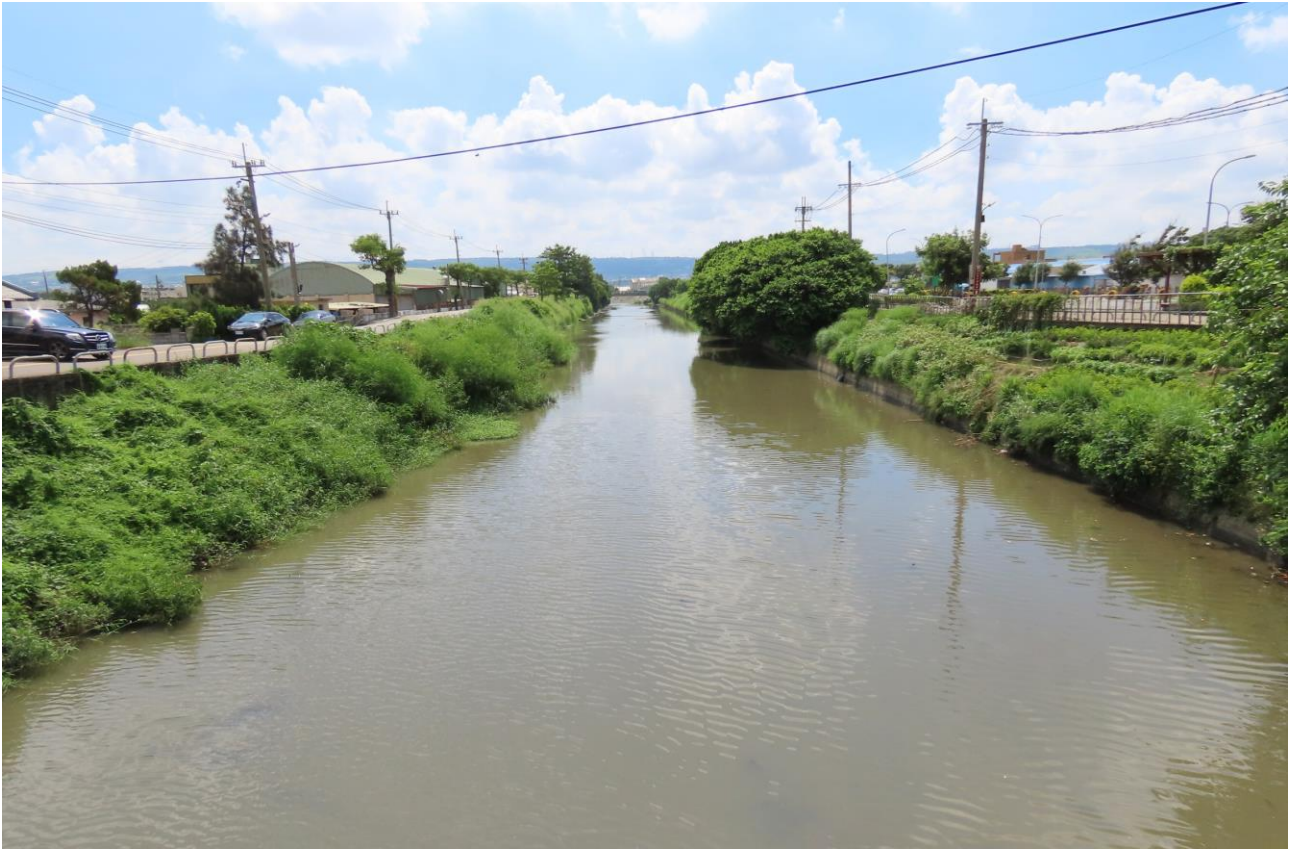
圖 3-3 現地勘查照

生態檢核人員已於 112 年 8 月 22 日進行第一次現地生態檢核教育訓練及環境現勘(如圖 3-2 及圖 3-3 所示)，確認生態保育措施及保全對象，宣導本計畫生態保育措施執行原則，協助施工單位清楚瞭解生態保全對象(木棉)、關注物種(草花蛇)等，物種介紹彙整如表 3-1 所示，詳細教育訓練內容詳附錄四。另於施工期間每月皆會辦理生態教育訓練及環境勘查作業。

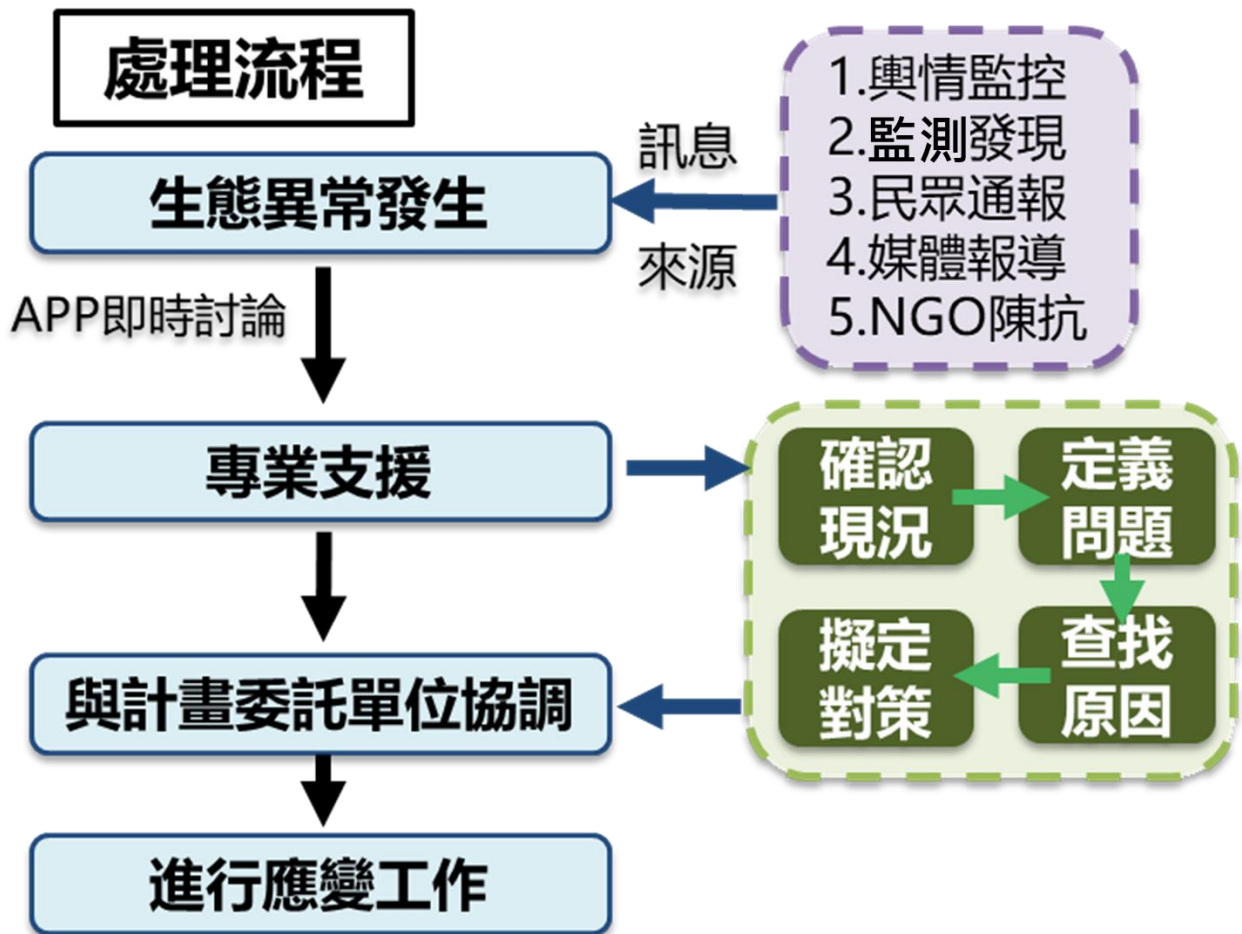
圖 3-4 環境異常處理流程圖

計畫區域內若有重大突發生態異常發生，本計畫將與計畫委託單位協調後，進行應變工作，相關操作流程如圖 3-4 所示，針對生態異常事件處理，本案將組織具有生態專業及工程專業之跨領域工作團隊對於異常狀況進行現狀評估與處置建議，例如：施工期間工區範圍內生態保育對象受損、保育措施未執行或其他生態環境異常狀況，則需在生態異常狀況表(如表 3-3 所示)特別加註說明，並回報工程主辦機關及檢核人員張先生，針對每一生態異常狀況釐清原因、提出解決對策，並進行複查，直至異常狀況處理完成始可結束查核。
