# 第一章 山水、西衛污水處理廠效能提升暨放流水再利用

## 第二章 生態調查與生態檢核

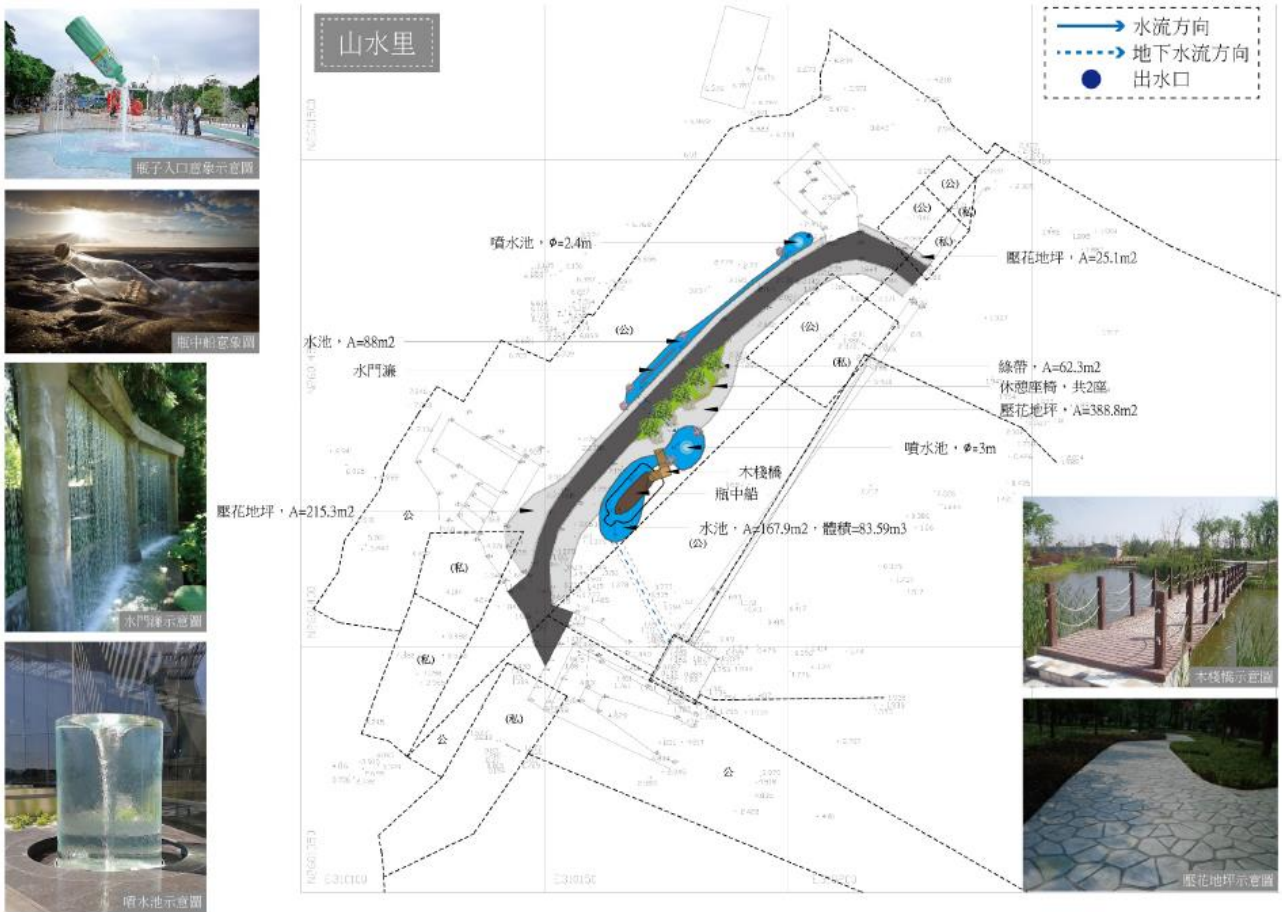
圖 1-3 山水地區初步規劃構想圖

本區利用污水處理廠處理過的水透過水的再利用並導入瓶中船及水門濼之特色意象營造水環境空間，給予遊客驚艷特色之印象，同時讓在地居民有個下班後休閒散步之空間，如圖 1-4 所示。

污水處理後的水透過基地內的暫留，融入在地背景給予基地親水性之特色地標。

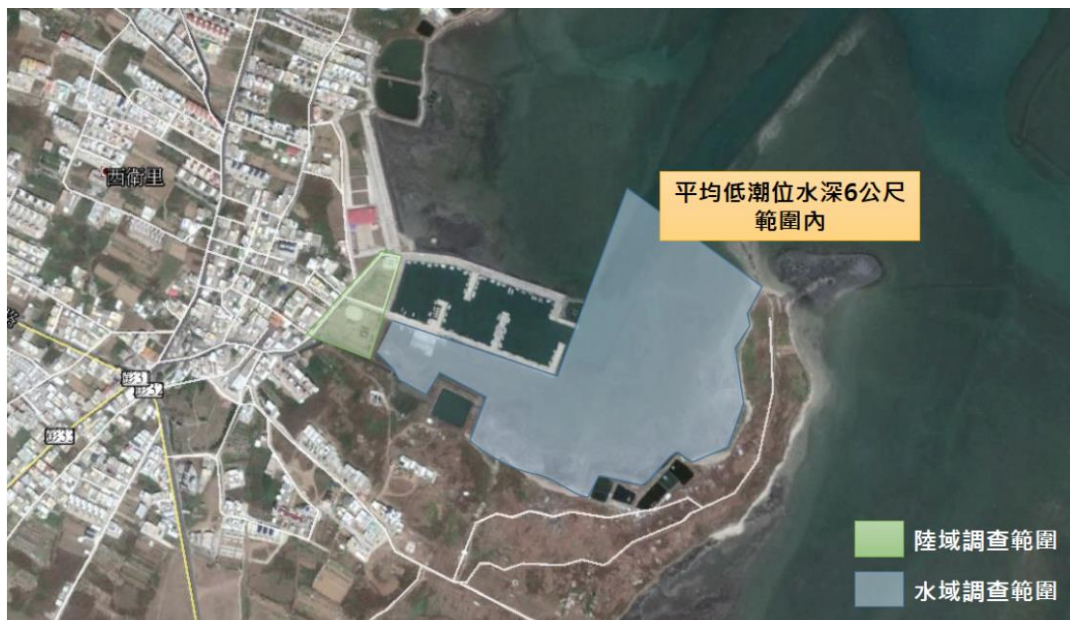
西衛樣點 ( $23^{\circ} 34.824'N$ ;  $119^{\circ} 35.167'E$ ) 位於馬公市西衛漁港外側。潮差約 1-2 公尺。除了航道沿線深度較深 ( $> 3$  公尺) 以外，其餘的區域皆為潮間帶，大潮退潮時皆會暴露於空氣中。底質為細砂泥。潮間帶區域，靠近污水處理站大排排放口主要底質為細泥，沿著右側過了養殖池之後多是岩塊。

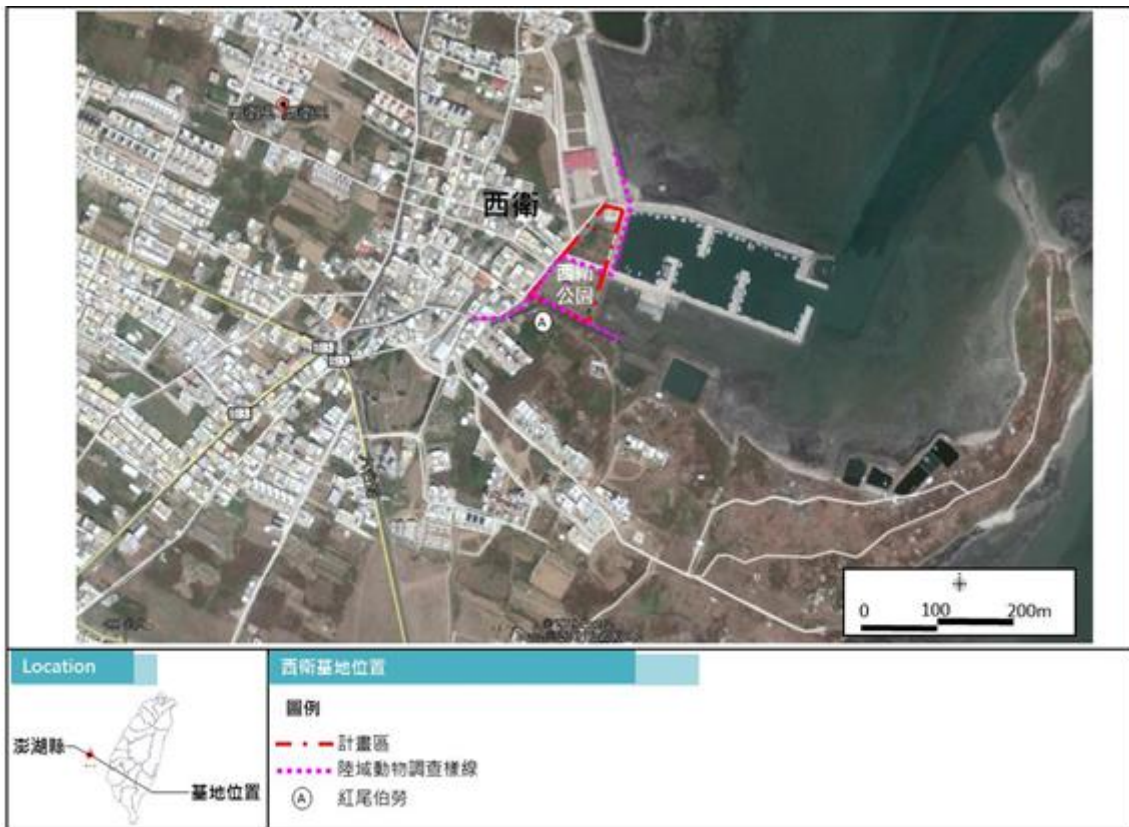
圖 2-2 西衛污水廠調查樣線示意圖

生態調查項目針對陸域維管束植物、陸域動物(鳥類、哺乳類、兩生類、爬蟲類、蝶類)進行調查。陸域生態調查範圍為計畫區及其周圍約 100 公尺之鄰近區。陸域動物調查樣線如圖 2-2、圖 2-6 以及圖 2-4 所示。

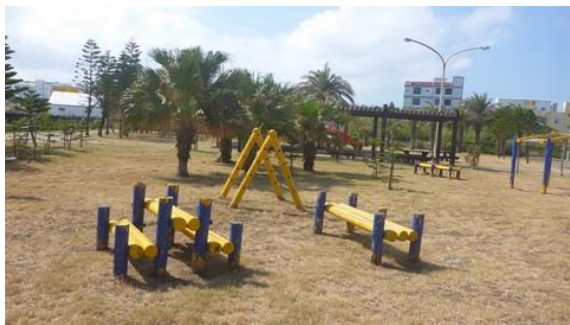
西衛公園

西衛污水場計畫範圍為既有的西衛公園，因此植被多人工栽種的樹種，包括欖仁、小葉南洋杉、日本女真、鐵色、厚葉石斑木、無葉檉柳、黃槿、水黃皮等，樹種雖多，但公園面積不大且有人為擾動，因此野生動物種類不多，常見者仍以白頭翁及麻雀等耐干擾的物種為優勢，而因鄰海且有排水溝，在秋冬季偶見鷓鴣科等鳥種活動，如照片 2-1 所示。

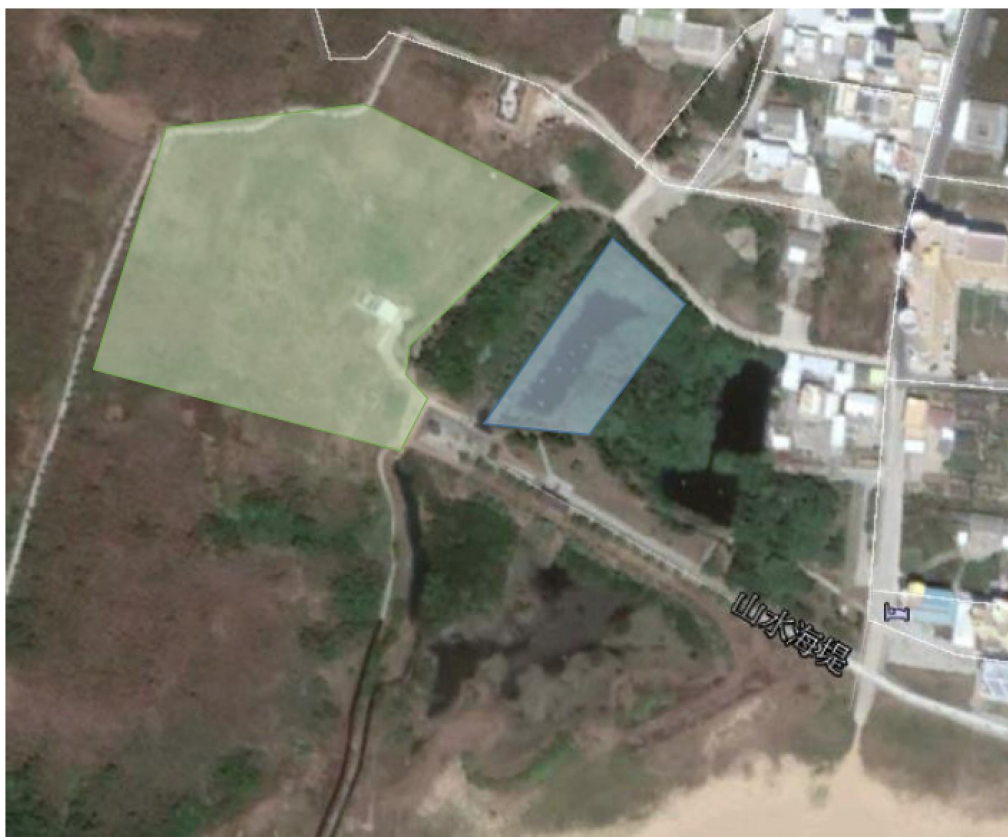
圖 2-3 山水樣點水域調查範圍示意圖

山水樣點 (23° 30.886'N; 119° 35.373'E) 位於污水處理站東側約七十公尺之生態池。為一封閉，對外沒有聯通管道，所以不受潮汐影響。長度約 50 公尺，

寬約 10 公尺，周長約 140 公尺。冬季因為降雨少所以深度約 50~100 公分。水質優養化嚴重。

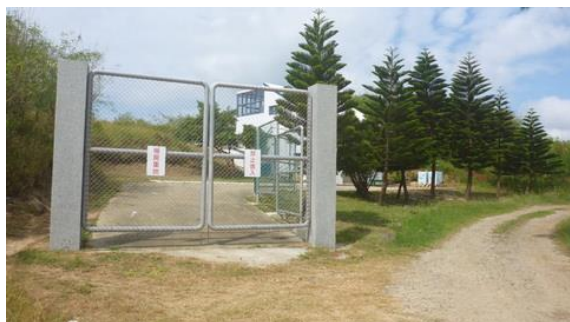
計畫區內建物及小葉南洋杉

山水污水廠計畫範圍現況多為外來種銀合歡灌叢，屬人為開發處則種植小葉南洋杉等植物，因植被單一且銀合歡灌叢植株茂密，動物甚少利用此環境，常見物種仍以白頭翁為優勢。在鄰近的山水濕地公園因種植較多樹種(如土沉香、欖李、巴西胡椒木、海桐、黃槿等)且有水池等多樣化棲地，鳥類出現種類較多，包括蒼鷺、小白鷺、東方黃鸝、白頭翁、麻雀等。如照片 2-2 所示。

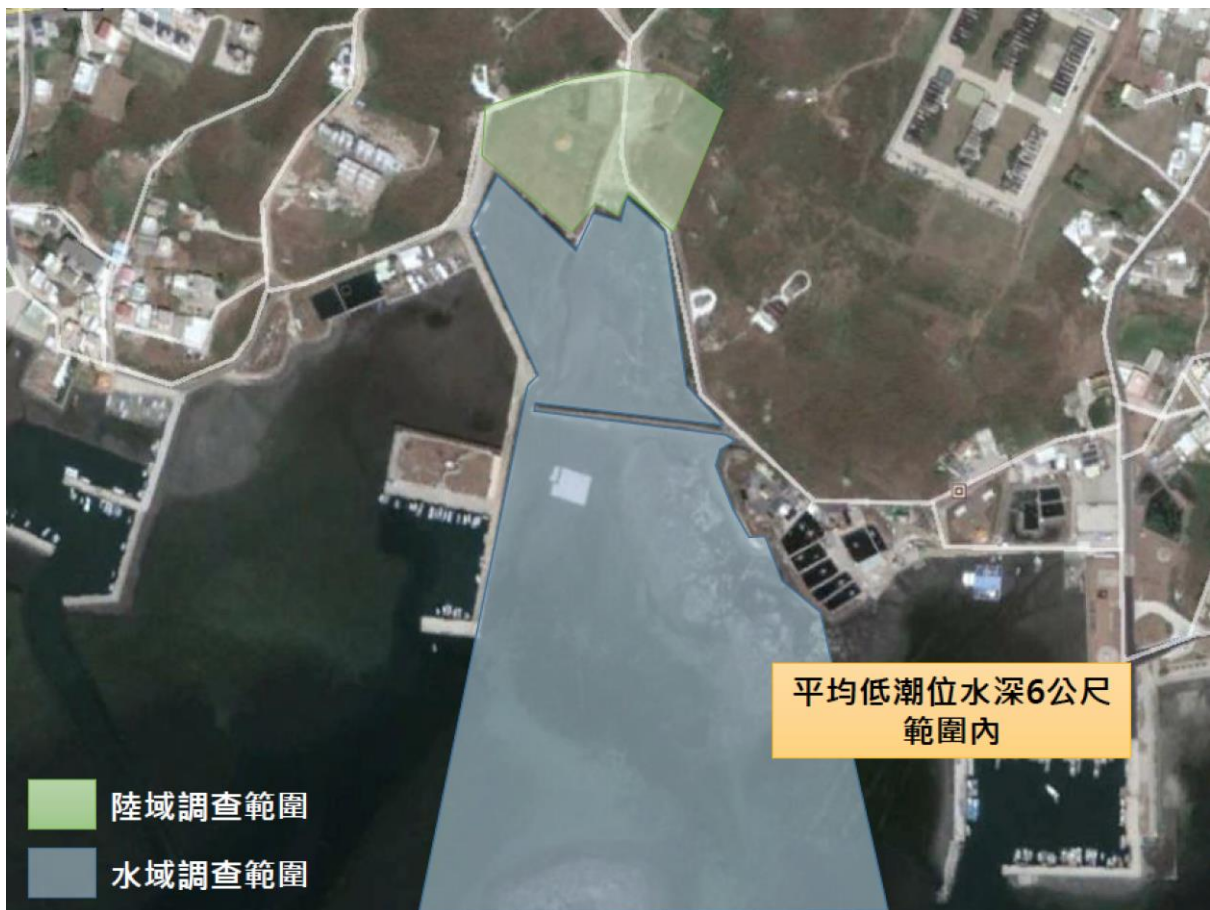
圖 2-5 石泉樣點水域調查範圍示意圖

石泉樣點位於石泉漁港南側 ( $23^{\circ} 32.955'N$ ;  $119^{\circ} 35.452'E$ )。最大潮差應有 2 公尺以上。在最長突堤以內的區域為一廣大的潮間帶，面積約有 0.05 平方公

里。大退潮時全部暴露於空氣中。潮間帶底質主要為細沙和泥，靠近堤防邊有直徑約 50–60 公分的玄武岩塊。亞潮帶的部分退潮時約 3~5 公尺，底質為細沙和泥。

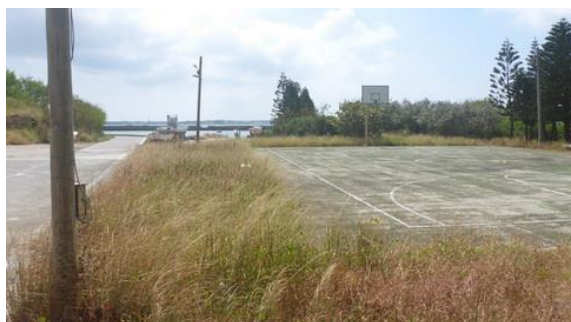
計畫區內籃球場

石泉計畫範圍現況多為外來種銀合歡灌叢，部分為草生地及墓地。因銀合歡具毒他作用，因此灌叢中少有其他植物生長，且因枝幹濃密，少見野生動物於此環境出沒，鳥類僅以白頭翁較易發現在灌叢樹冠層。而草生地原作為小型公園綠地因此人工栽種的小葉南洋杉、苦林盤等仍存在，惟因疏於維管而呈自然演替的情形，於此環境中偶見紋白蝶、沖繩小灰蝶等吸食大花咸豐草花蜜，動物多樣性低，如照片 2-3 所示。

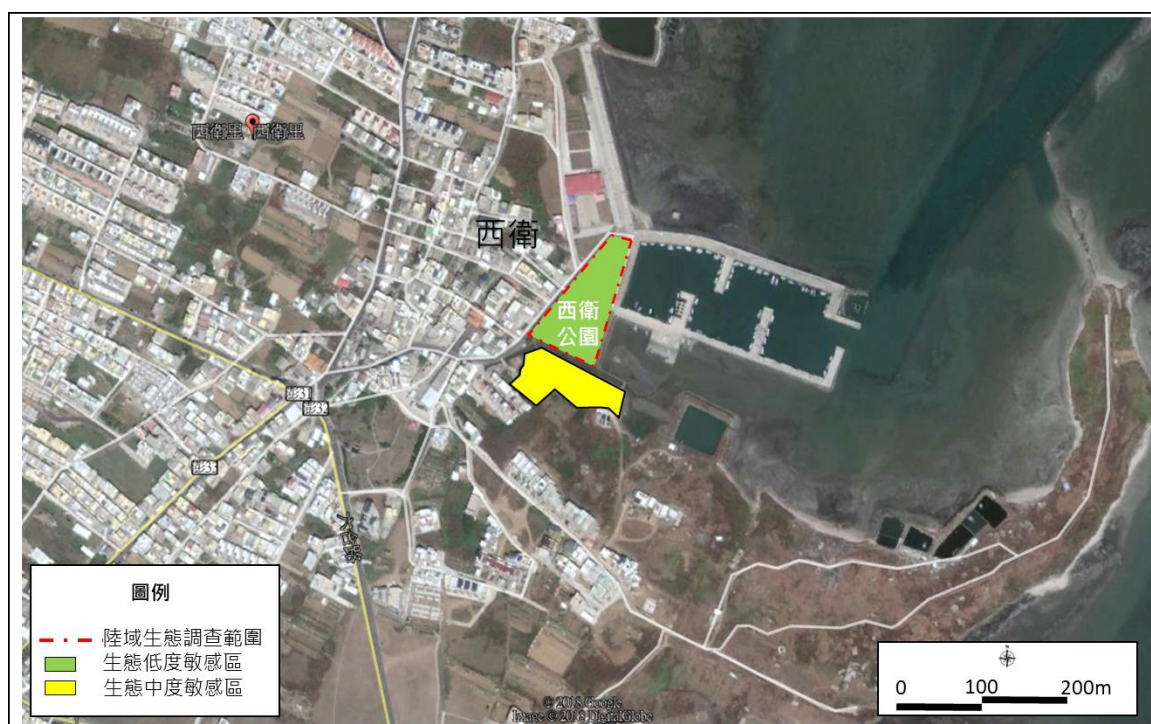
圖 2-11 西衛地區生態關注區域圖

西衛地區生態關注區域如圖 2-11 所示。因計畫範圍植被多人工栽種的樹種，樹種雖多，但公園面積不大且有人為擾動，因此野生動物種類不多，常見者仍以白頭翁及麻雀等耐干擾的物種為優勢，故既有公園為低度敏感區。

然因臨海且有區域排水，在秋冬季偶見鷓鴣科等鳥種活動，故區域排水部分為中度敏感區。

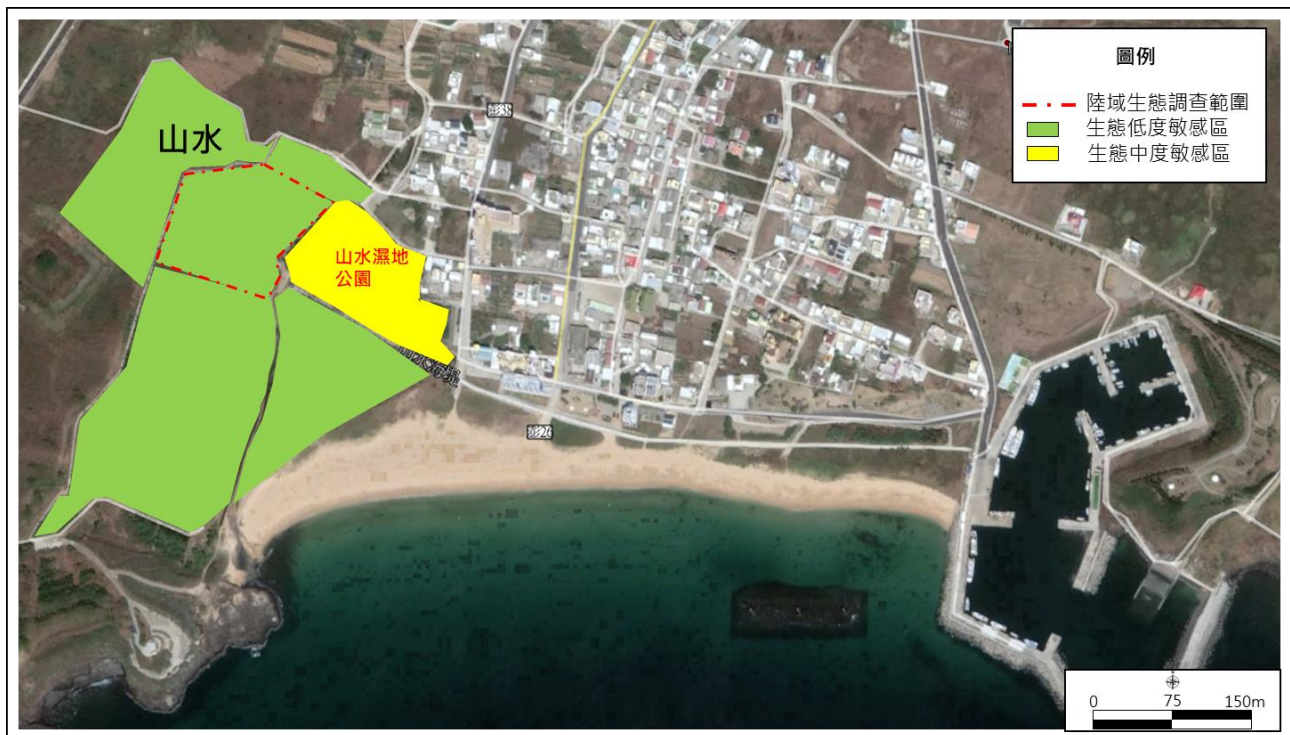
圖 2-12 山水地區生態關注區域圖

山水地區生態關注區域如圖 2-12 所示。計畫範圍現況多為外來種銀合歡灌叢，屬人為開發處則種植小葉南洋杉等植物，因植被單一且銀合歡灌叢植株茂密，動物甚少利用此環境，常見物種仍以白頭翁為優勢，故屬低度敏感區。

而鄰近的山水濕地公園因種植較多樹種且有水池等多樣化棲地，鳥類出現種類較多，包括蒼鷺、小白鷺、東方黃鸝、白頭翁、麻雀等，故屬中度敏感區。

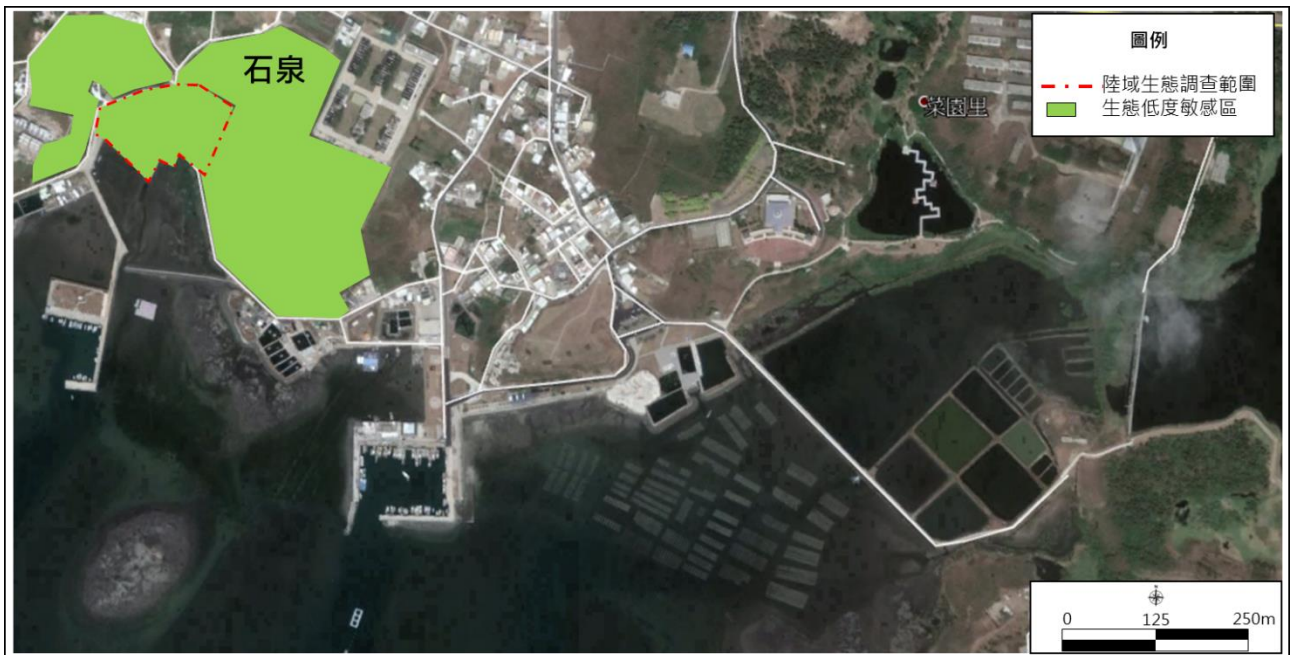
圖 2-13 石泉地區生態關注區域圖

石泉地區生態關注區域如圖 2-13 所示。計畫範圍現況多為外來種銀合歡灌叢，部分為草地及墓地，少見野生動物於此出沒，鳥類僅以白頭翁較易發現在灌叢樹冠層。而草地原作為小型公園綠地，因此為人工栽種物種，動物多樣性低，故全區屬低度敏感區。
