工程基本資料	計畫及工程名稱	濁水溪下游出海口段改善工程生態檢核計畫	設計單位	世合工程技術顧問股份有限公司
	工程期程	110.12.10 開工~111.8.12 完工	監造廠商	世合工程技術顧問股份有限公司
	主辦機關	經濟部水利署第四河川局	營造廠商	勝興營造有限公司
	基地位置	地點： TWD97 座標 X： 175276 Y： 2637380	工程預算/ 經費(千元)	38,000
	工程目的	改善受濁水溪出海口受侵蝕右岸灘地。		
	工程類型	<input type="checkbox"/> 交通、 <input type="checkbox"/> 港灣、 <input checked="" type="checkbox"/> 水利、 <input type="checkbox"/> 環保、 <input type="checkbox"/> 水土保持、 <input type="checkbox"/> 景觀、 <input type="checkbox"/> 步道、 <input type="checkbox"/> 其他_____		
	工程概要	以抽砂船抽取海沙，拋填灘地培厚。		
	預期效益	藉由拋沙培厚保護受侵蝕灘地，達到養灘改善灘地受侵蝕程度。		
階段	檢核項目	評估內容	檢核事項	
工程計畫核定階段	一、專業參與	生態背景人員	是否有生態背景人員參與，協助蒐集調查生態資料、評估生態衝擊、擬定生態保育原則？ <input type="checkbox"/> 是 <input type="checkbox"/> 否	
	二、生態資料蒐集調查	地理位置	區位： <input type="checkbox"/> 法定自然保護區、 <input type="checkbox"/> 一般區 (法定自然保護區包含自然保留區、野生動物保護區、野生動物重要棲息環境、國家公園、國家自然公園、國有林自然保護區、國家重要濕地、海岸保護區...等。)	
		關注物種及重要棲地	1.是否有關注物種，如保育類動物、特稀有植物、指標物種、老樹或民俗動植物等？ <input type="checkbox"/> 是 _____ <input type="checkbox"/> 否 2.工址或鄰近地區是否有森林、水系、埤塘、濕地及關注物種之棲地分佈與依賴之生態系統？ <input type="checkbox"/> 是 _____ <input type="checkbox"/> 否

生態檢核資訊公開附件

濁水溪下游出海口段改善工程_教育訓練

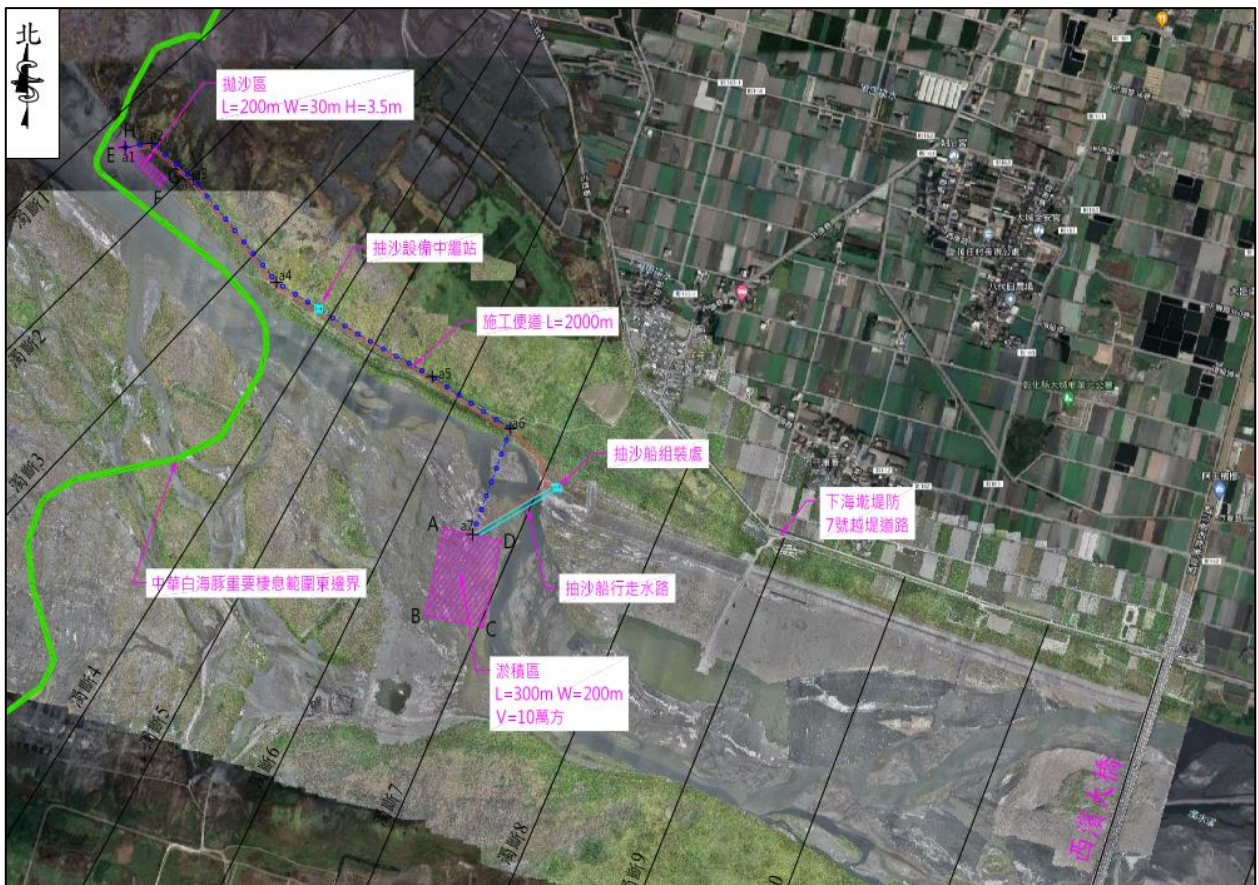
圖 1-3 工區設計圖

1. 施工計畫書應對照前階段生態保育對策之目的及項目據以研擬生態保育措施，並以圖面呈現與生態保全對象之相對應位置，若未列於圖說之保育措施，則以工作會議或現場宣導方式確認(如表 1-3 所示)。
2. 確認生態保育措施自主檢查表(如表 1-4)是否納入施工資料。

保育對策	對照圖說
1.限制施工範圍，禁止施工過程機具及人員進入中華白海豚重要棲地範圍。	藉由施工前環教教育宣導提醒工程單位注意及落實
2.抽砂船於施工期間行駛固定路線，降低對招潮蟹、方蟹及相手蟹棲地干擾。	藉由施工前環教教育宣導提醒工程單位注意及落實
3.限縮開挖面，不額外新闢設計圖說之外的施工便道及置料區。	藉由施工前環教教育宣導提醒工程單位注意及落實
4.施工期間之民生及工程廢棄物集中處理帶離現場，避免棄置汙染河口棲地環境。	藉由施工前環教教育宣導提醒工程單位注意及落實

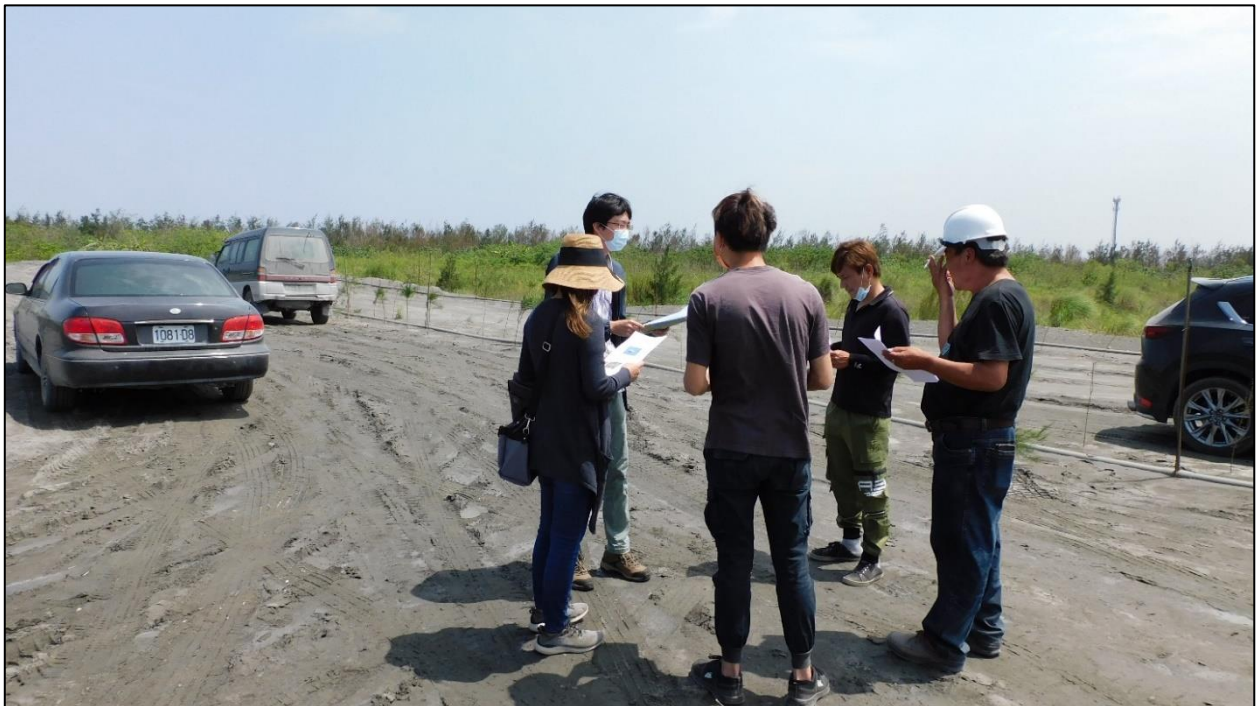
圖 1-4 民國 111 年 4 月 22 日生態檢核教育訓練

本計畫將由工程人員及生態檢核人員進行環境現勘，確認生態保育對策及保全對象，並於民國 111 年 4 月 22 日辦理生態檢核教育訓練(如圖 1-4 所示)，宣導本計畫生態保育對策，並確認施工單位於施工期間能夠落實執行 4 項生態友善措施，協助施工單位清楚瞭解關注物種(中華白海豚、草鴉、黑面琵鷺及臺灣早招潮)，指認 NGO 團體所關注的當地生態議題。另關注物種介紹彙整如表 1-5 至表 1-8 所示。
