後勁溪工業橋至管架橋段護岸治理工程
水利工程生態檢核表 規劃設計階段附表

D03 工程方案之生態評估分析

工程名稱 (編號)	後勁溪工業橋 至管架橋段護 岸治理工程	填表日期	民國 111 年 2 月 14 日
--------------	---------------------------	------	-------------------

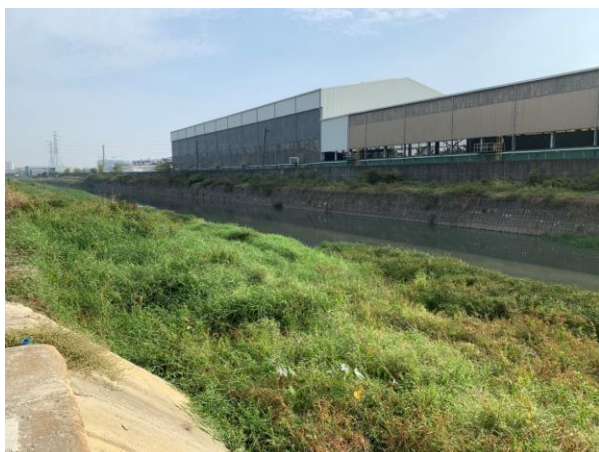
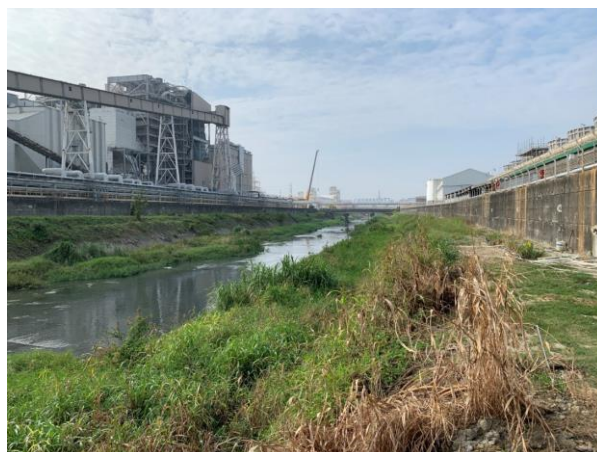
4. 棲地影像紀錄：

本計畫於 111 年 2 月中辦理棲地環境調查，成果顯示本計畫河段水域型態為淺流、淺瀨、深流及岸邊緩流，水域縱向廊道受工程影響廊道連續性未遭受阻斷，主流河道型態明顯呈穩定狀態。水體部分經目測濁度過高，水色呈現黃色，灘地裸露面積比率介於 25%-75%，河段兩岸溪濱廊道具人工構造物或其他護岸及植栽工程，低於 30%廊道連接性遭阻斷，河川底被細沉積砂土覆蓋之面積比例介於 25%~50%，河道兩側灘地有草叢生長，而在水生動物豐多度評分項目上，經本次現勘調查發現有魚類及水棲昆蟲等物種，棲地品質總評分為 42 分(52.5%，總分為 80 分)。

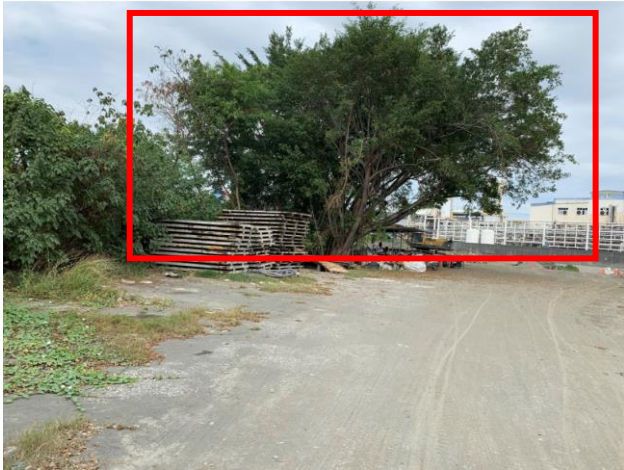
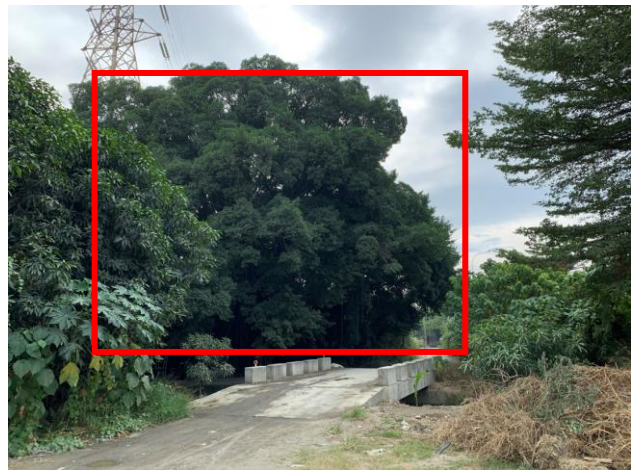
7.生態保全對象之照片：

應以特寫與全景照方式記錄生態保全對象，提供現地操作人員辨識。

- A. 應避免擾動工區下游左岸，鄰近高速公路橋處之小規模次生林
