128線通霄路段(通霄交流道3K+600至烏眉國中4K+900) 拓寬工程施工階段生態檢核

生態檢核作業說明會 施工階段

委託單位：苗栗縣政府工務處

承辦單位：綠川工程顧問股份有限公司
民翔環境生態研究有限公司

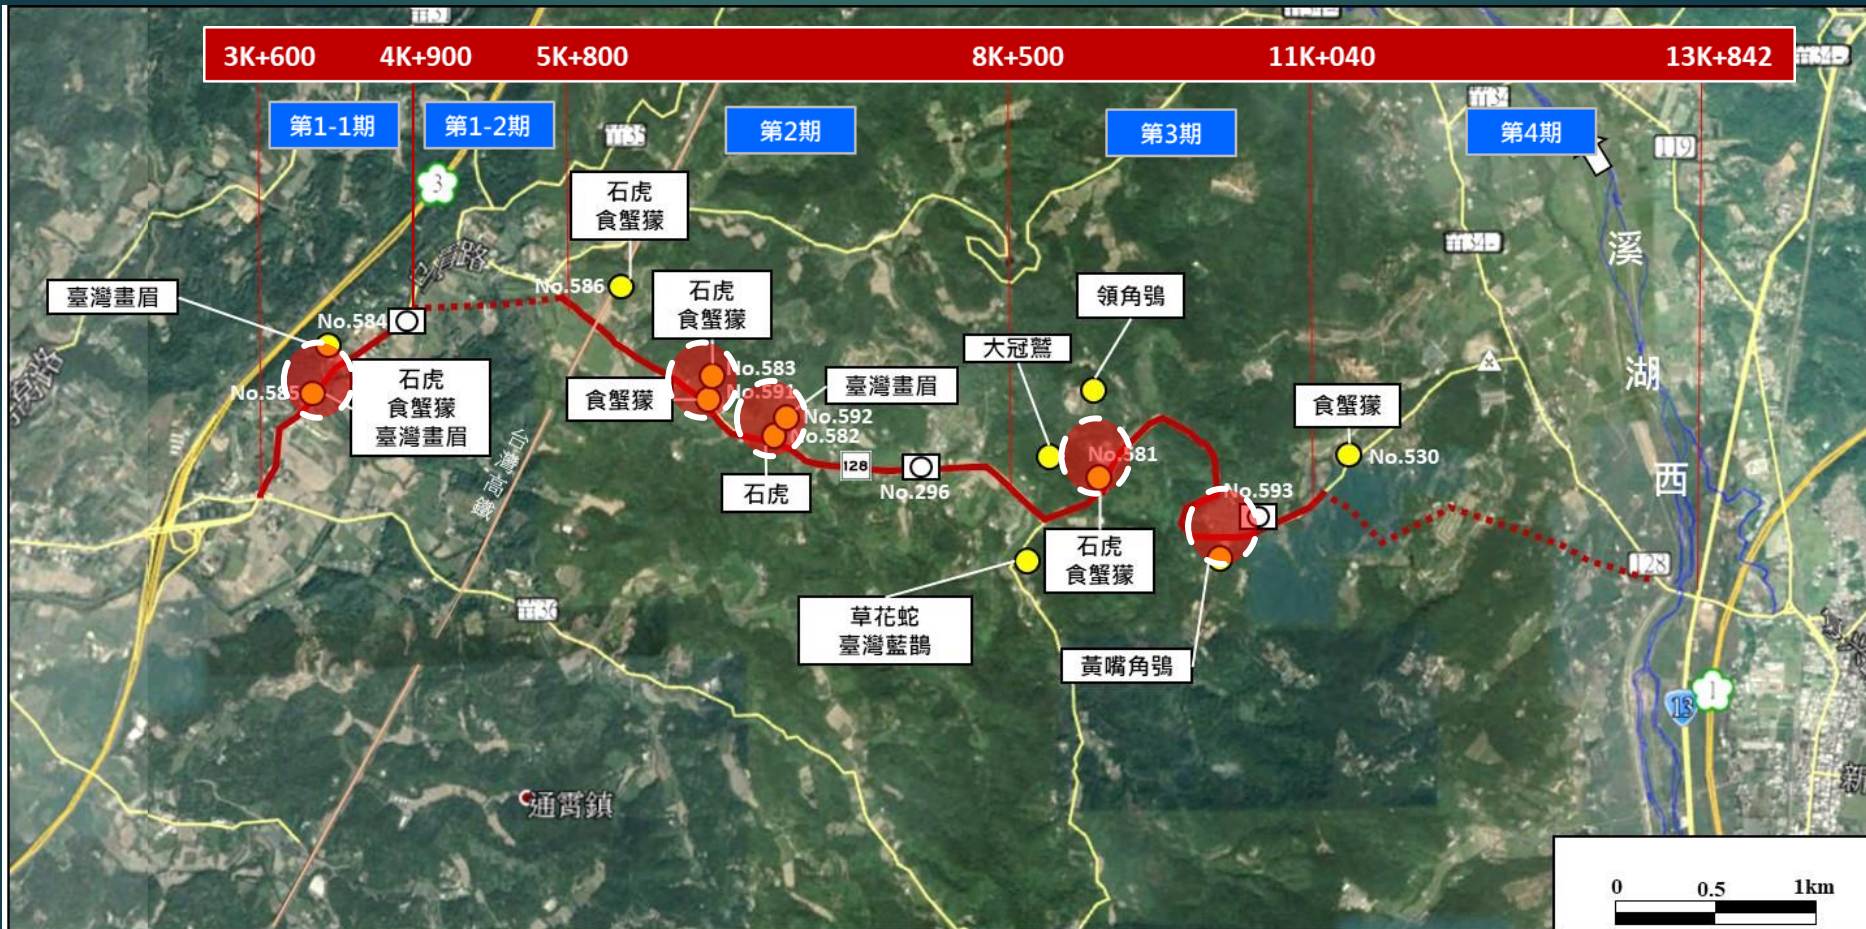
第1-1期動物調查結果

- 拓寬路線
- 新增路線
- 保育類出現點位
- 紅外線自動相機
