# 128線通霄路段(通霄交流道3K+600至 烏眉國中4K+900)拓寬工程

## 生態檢核教育訓練

-施工階段生態保育措施教育訓練-

112年7月

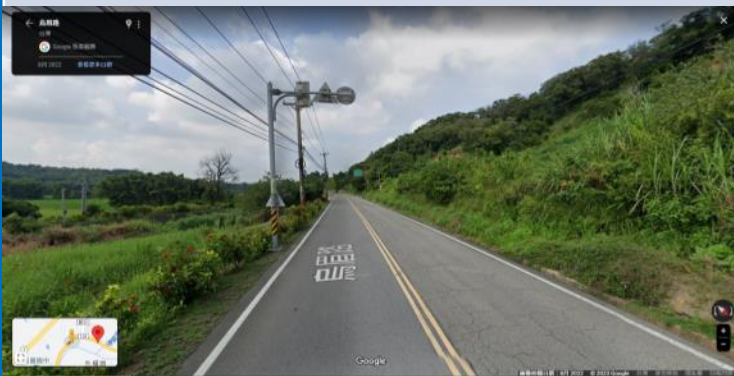
1. 4K+424一側鄰次生林，另一側近通霄溪，預測此區域為石虎經常行走路線，路殺發生機率高，新增架設動物通道。4K+350沿用並改善既有動物通道。

128線鄰近石虎路殺位置街景圖  
圖片來源：Google Map街景

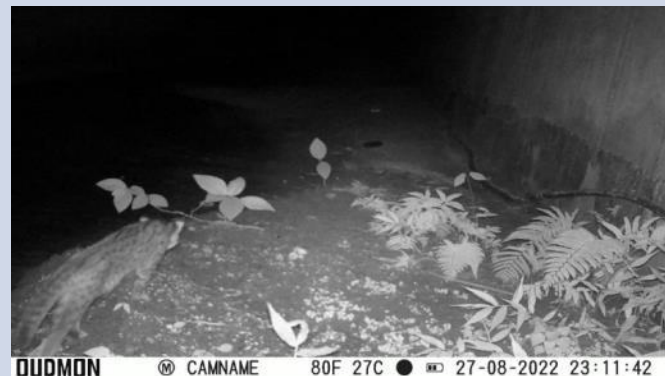
石虎利用地下通道情形

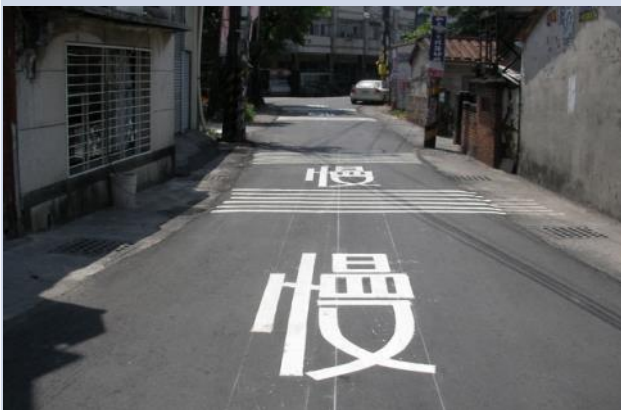
2. 高度生態敏感區路段平均架設減速標線，預計架設4個。藉由車量行經產生的聲響提前警示野生動物。
3. 夜間為石虎活動高峰，路旁架設反光片，藉由光線反射提前警示樹林、草叢內潛藏的野生動物。

減速標線示意圖

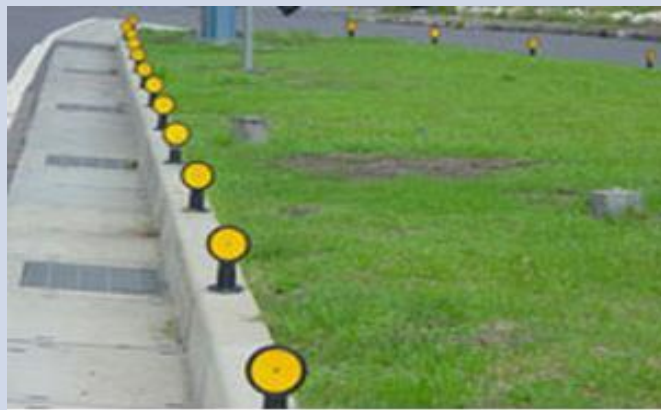
反光片於夜間可警示動物有來車

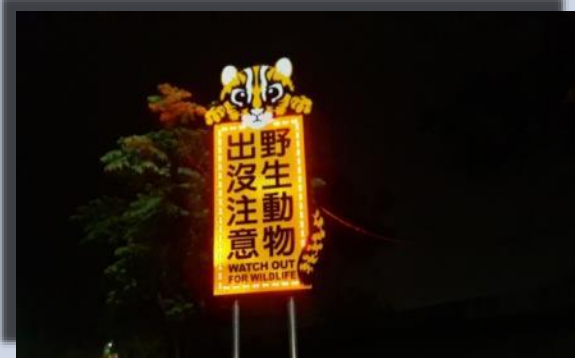
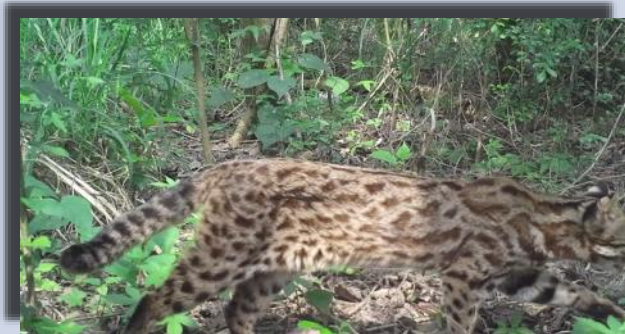
4.架設石虎等野生動物出沒告示牌，提醒用路人該路段為野生動物經常出沒點。

石虎出沒告示示意圖

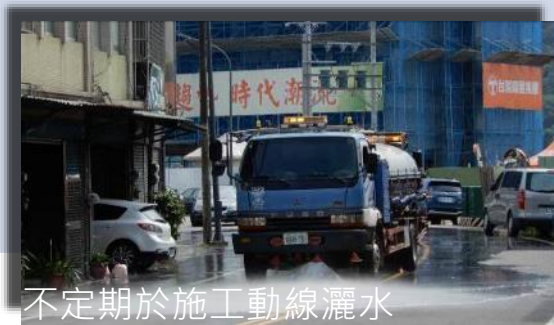
1. 採用低噪音工法施工，機具易產生噪音處如引擎等需加裝隔音罩，夜間亦不宜施工。
2. 具有粉塵逸散性之建材、廢棄物等需鋪蓋防塵網。施工車輛進出工區時需進行清洗，施工車輛動線進行灑水減少揚塵產生。
3. 遊蕩犬隻經常攻擊野生動物。落實廚餘不落地，密封後帶走處理，以免吸引遊蕩動物。

不定期於施工動線灑水

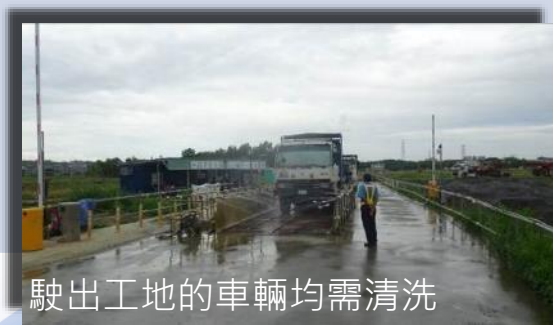
駛出工地的車輛均需清洗

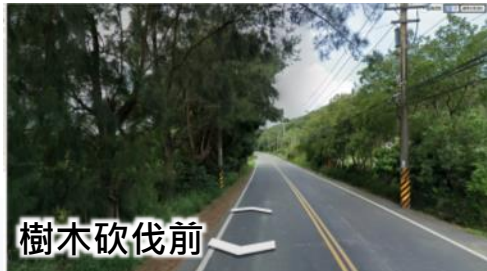
## 異常情況處理表格-以本次湖東段246地號先行移除植被及路樹為例

樹木砍伐前

◆ 依本計畫環境影響差異分析報告，除移植存活率較低的樹種如木麻黃等直接伐除外，其餘樹種則進行保留或移植。

➔ 後續路樹除木麻黃外，其餘樹種應事先擬定移植計畫(包括移植對象、位置、數量及移到何處)，並執行監測。

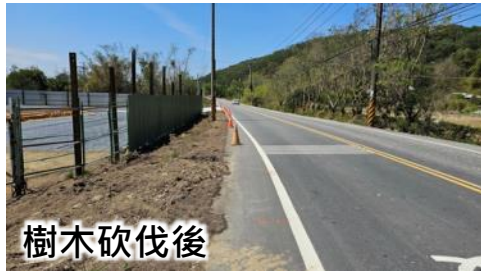
樹木砍伐後
