4.9 後勁溪排水仁武橋~高速公路橋瓶頸段治理工程

4.9.1 工程背景及現況概述

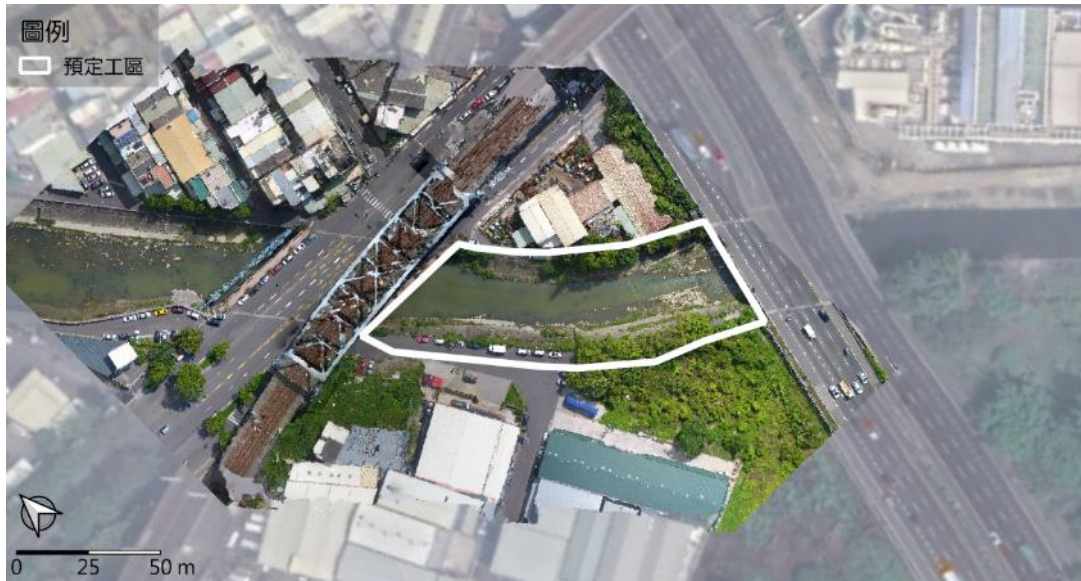
圖 4.9.1-2 「後勁溪排水仁武橋~高速公路橋瓶頸段治理工程」施工前地景空拍

「高雄市仁武區後勁溪排水仁武橋~高速公路橋」預定工區位於仁武橋上游段與中山高速公路間區段，長度約100公尺，水流流速平緩，河道中多為泥沙及有機碎屑沉積包埋既有消波塊，因水質狀況欠佳，水域環境生物相甚為單調，兩側為既有混凝土、襯排以及漿砌塊石等混合工法護岸，目前於既有護岸基礎處局部有土砂、卵石及水泥塊堆積，形成濱溪灘地及局部草生地，時有扇尾鶯科、紅冠水雞、麻雀、斑文鳥等鳥類及斑龜棲息活動。兩側土地使用現況以工業廠房或倉庫為主，僅左岸鄰近高速公路處有因農地停作後由先驅植物構成之林地，林地旁則有成排樟樹，右岸則有零星樟樹及芒果樹生長，因此將其生態課題類型歸類為「市區區域排水渠道之環境營造」(表3.2.1-1)。施工前之地景空拍及現地照片記錄如圖4.9.1-2、圖4.9.1-3，依野溪治理工程生態回復追蹤評估指(附錄十六)所作之施工前、後棲地評估紀錄如表4.9.1-2。

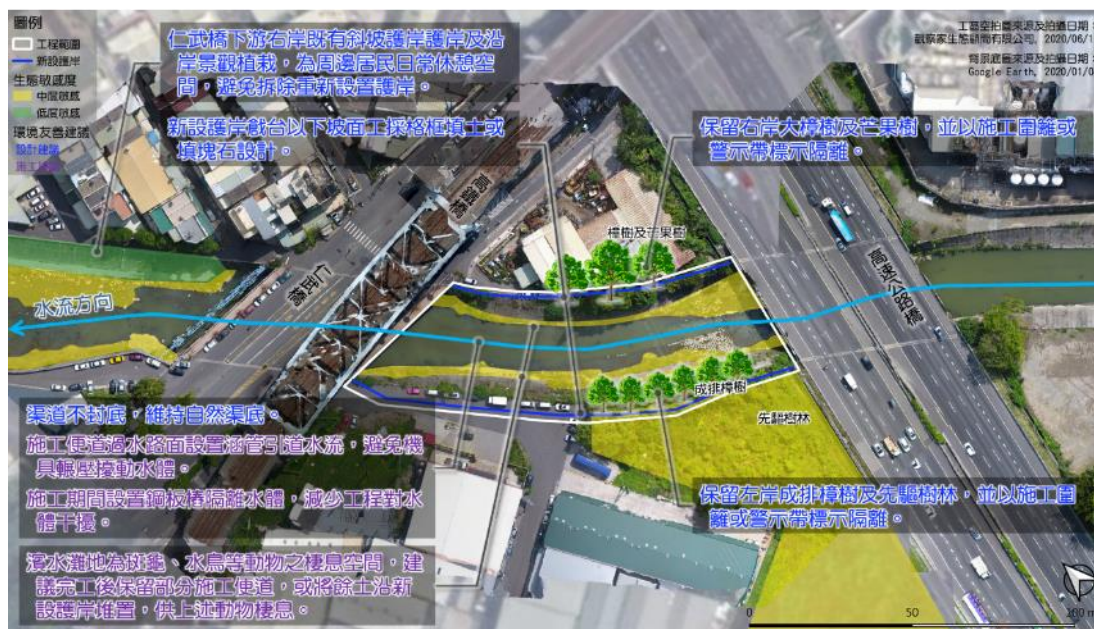
圖 4.9.3-1 「後勁溪排水仁武橋~高速公路橋瓶頸段治理工程」生態關注區域圖

後勁溪排水仁武橋~高速公路橋瓶頸段治理工程 – 生態關注區域圖(1/1)

工程內容：渠道瓶頸段拓寬，總長約215公尺
 預期效益：預估改善上游淹水面積約108公頃

表 4.9.3-2 「後勁溪排水仁武橋~高速公路橋瓶頸段治理工程」生態友善建議

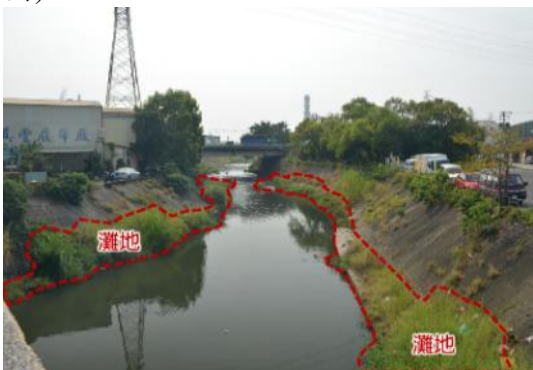
適用階段	保育措施	環境友善措施建議	是否達成 (109/12)	執行說明
設計階段	縮小	優先考量以疏濬方式進行排水渠道整理，適度保留兩岸濱溪灘地及草生地(下圖)。

<input type="checkbox"/> 是 <input checked="" type="checkbox"/> 否 <input type="checkbox"/> 未定案	工程設計依治理報告書建議，採渠道拓寬方式。

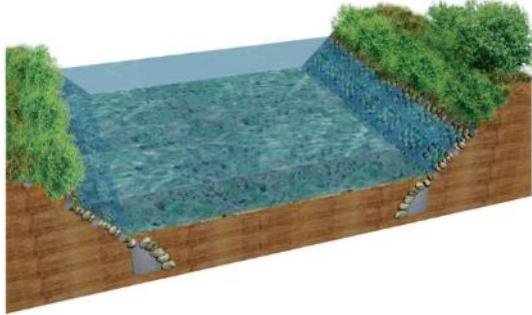
減輕	渠道設計不封底，維持自然渠底。	<input checked="" type="checkbox"/> 是 <input type="checkbox"/> 否 <input type="checkbox"/> 未定案	
補償	在護岸基腳側拋填塊石或回收之混凝土鑿塊，營造水下多孔隙空間供水生生物棲息，促進完工後水域生態復原。	<input checked="" type="checkbox"/> 是 <input type="checkbox"/> 否 <input type="checkbox"/> 未定案	
減輕	新設護岸於戲台以下坡面工採緩坡採格框填土或填塊石設計，營造多孔隙護岸，提供濱水植物生長空間，加速棲地恢復潛勢。(如例圖 1、例圖 2)。

<input checked="" type="checkbox"/> 是 <input type="checkbox"/> 否 <input type="checkbox"/> 未定案	工程仍於設計中，待定案後確認。
迴避	保留高速公路橋下游 30-40 公尺處右岸之樟樹及芒果樹(下圖)。
