大社區嘉誠段 13 地號旁典寶溪支流護岸應急工程  
水利工程生態檢核表 規劃設計階段附表

**D02 生態專業人員現場勘查紀錄表**

**D03 工程方案之生態評估分析**

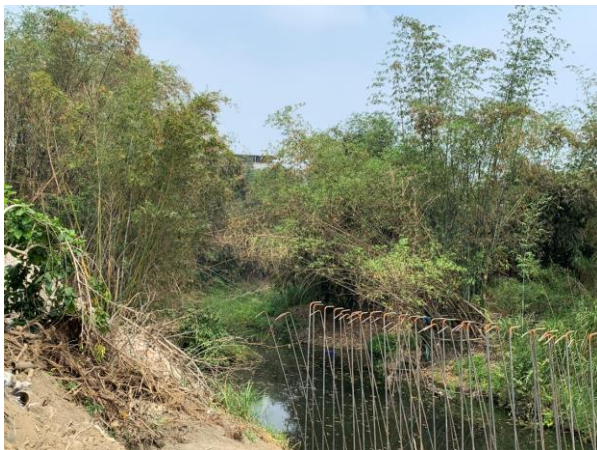
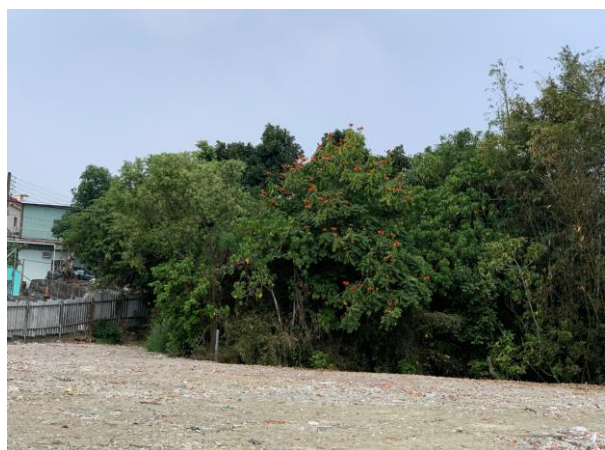
**4.棲地影像紀錄：**

本計畫於 111 年 3 月中辦理棲地環境調查，成果顯示本計畫河段水域型態為淺流、深流及岸邊緩流等型態，水域縱向廊道受工程影響廊道連續性未遭受阻斷，主流河道型態未達穩定狀態，並未遭受橫向構造物阻斷，惟經目測評估，水質濁度偏高。目標河段灘地裸露面積比率介於 25%-75%，河段兩岸溪濱廊道具人工構造物或其他護岸及植栽工程，低於 30%廊道連接性遭阻斷，被細沉積砂土覆蓋之面積比例介於 25%~50%，水域水色呈現黃色，而在水生動物豐多度評分項目上，經本次現勘調查可發現本計畫河段有魚類、兩棲類及水棲昆蟲等物種，且有部分外來物種，棲地品質總評分為 41 分(51.3%，總分為 80 分)。

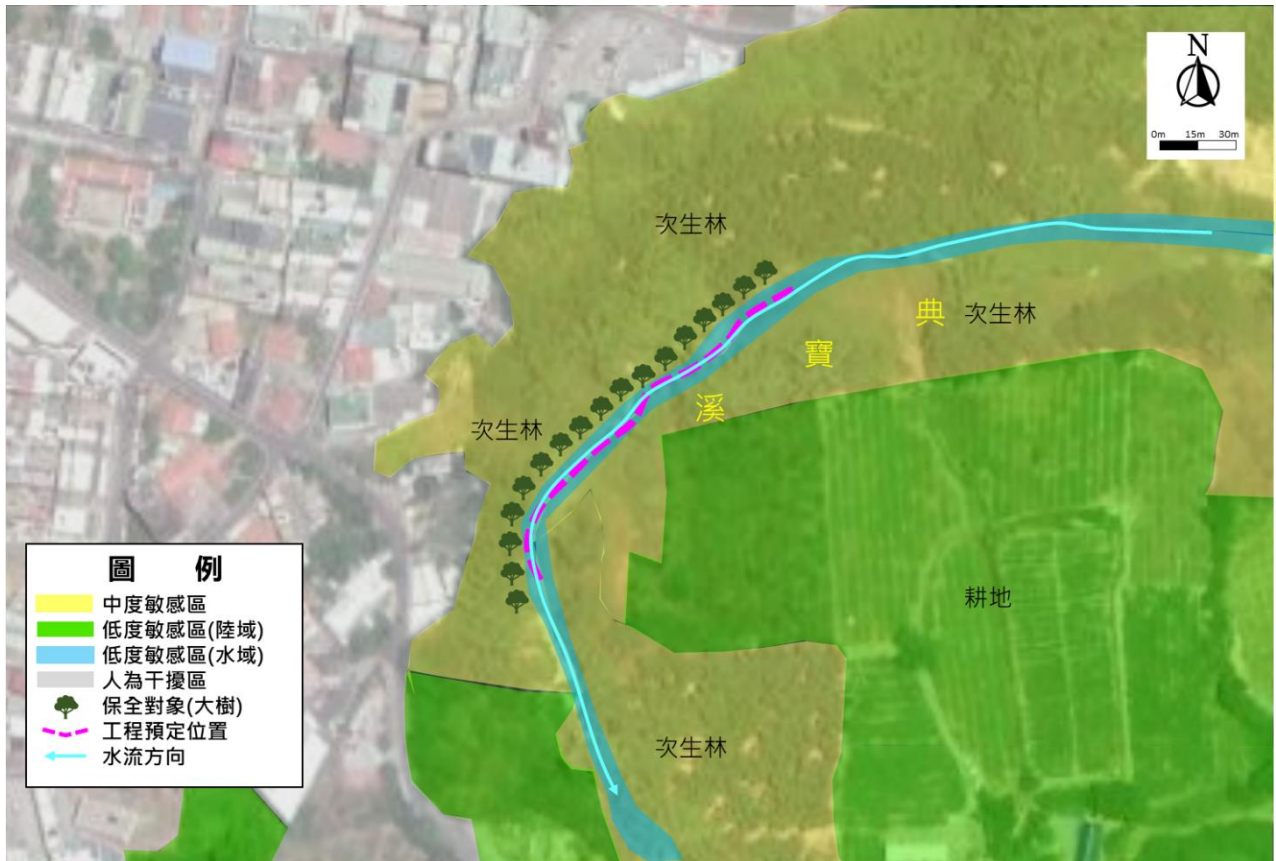
## 5.生態關注區域說明及繪製：

- 1.該工程施作範圍為典寶溪橫山橋上游左岸，其右岸植被尚屬豐富，後續施工可能需移除部分植栽，導致生物棲地受到影響。
- 2.依據目前地理位置判斷，施工期間勢必須跨河施作，可能導致水體遭到擾動進而影響濁度。
