五、虎仔坑滯洪池工程

(一)工程介紹

本工程位於彰化縣芬園鄉，工程內容為滯洪池 1 座(1.79 公頃)及坡地排水銜接系統 536m，彰化縣水安全計畫第七批核定工程，於 110-111 年度預計辦理提報至規劃設計階段檢核作業，本計畫現階段已完成提報階段生態檢核作業。因本工程尚於設計階段，故本計畫將配合工程設計進度持續完成後續生態檢核作業。預定工程範圍如圖 55 所示。

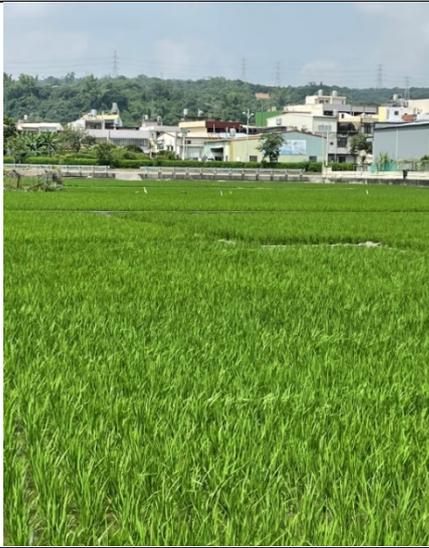
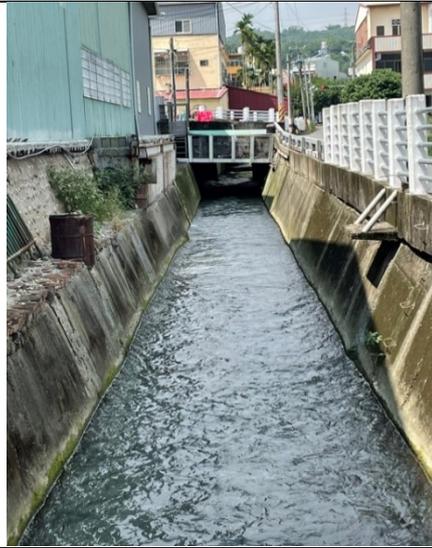
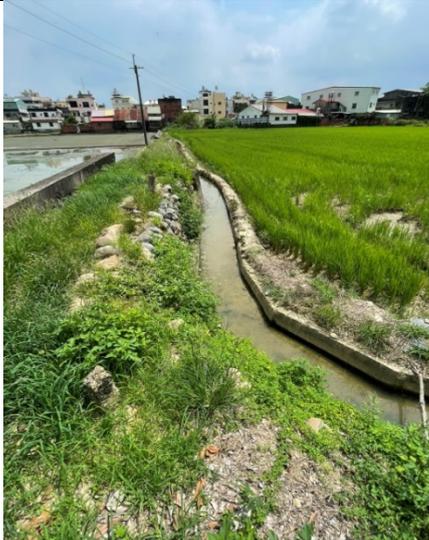
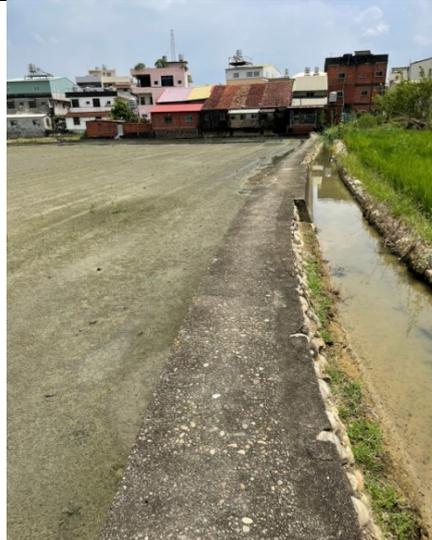
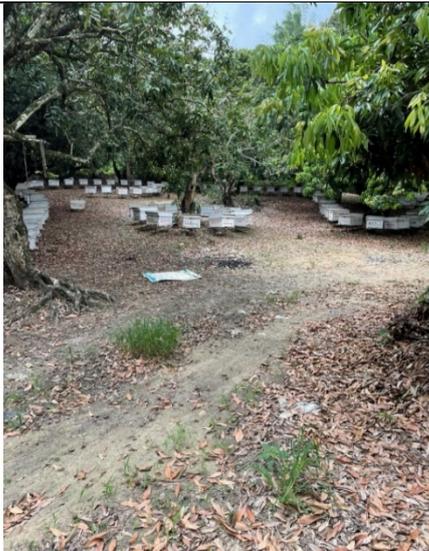
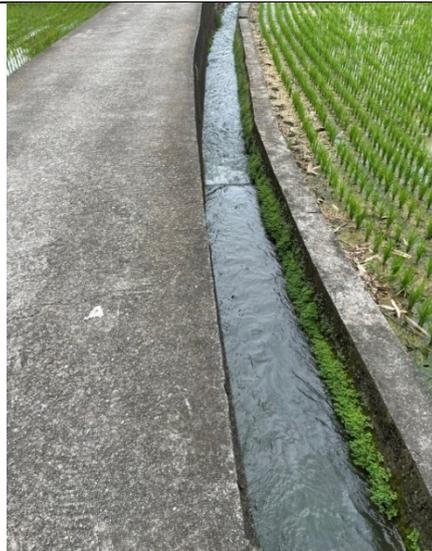
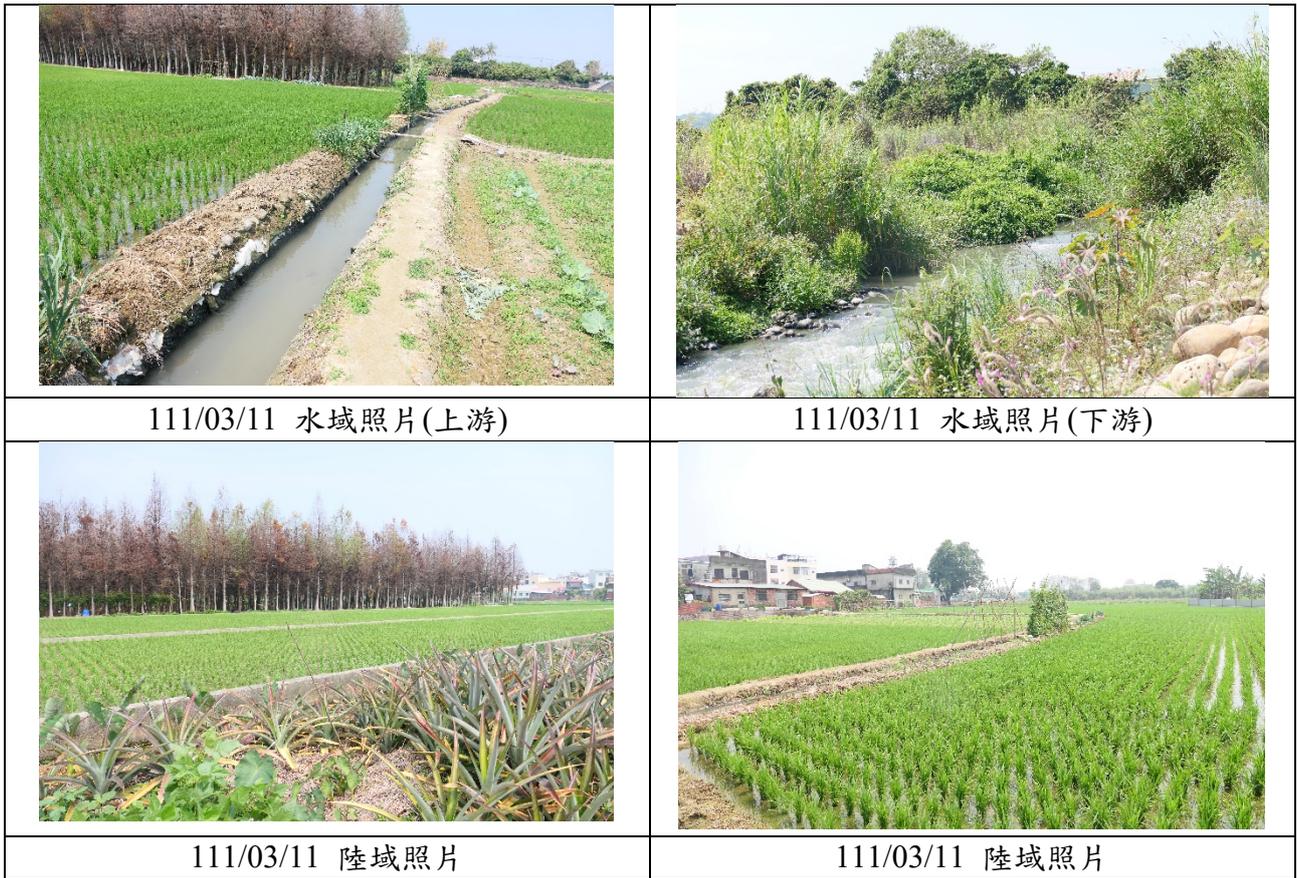
圖 56 虎仔坑滯洪池工程環境現況照片(提報階段)

檢核團隊於民國 110 年 8 月 31 日由調查人員進行現場勘查，111 年 3 月 11 日進行規劃設計階段調查。預定工區多已興建混凝土護岸，行水區中並無植物生長，排水路周邊則多屬於農耕地，主要種植水稻。圳路旁植被主要以草本植物為優勢，其中以大黍、大花咸豐草、飛揚草等常見草本植物為主；另現勘發現之鳥類多為喜於泥灘地活動之鷺科。提報+規劃設計階段環境現況照片，如圖 56 所示。

預定工區流量大，水質尚可，整體呈黃綠色，現勘時目視有福壽螺(外)及魚類棲息。陸域環境部分，排水路兩側多已建有混凝土護岸，部分影響生態橫向連結；棲地多為農田與住宅，現場並有觀察到龍眼樹、養蜂箱置於當地，因此人為干擾較多，但周圍仍可見大白鷺等鳥類及蜻蜓等昆蟲類棲息。生態評析彙整表，如表 90 所示，工程範圍生物關注物種如表 91；環境敏感圖，則如圖 57。包含關鍵棲地(紅色區域)與潛在區域(紫色區域)，目前工區落於關鍵棲地(紅色區域)內，此區域為石虎關鍵棲地，如圖 58。巴氏銀鮫涵蓋區域圖，如圖 59。
