新北市政府

「淡水區公司田溪公八公園段河川環境
營造工程」生態保育措施及生態檢核
(維護管理階段)

主辦機關：新北市政府水利局

施工廠商：普億營造有限公司

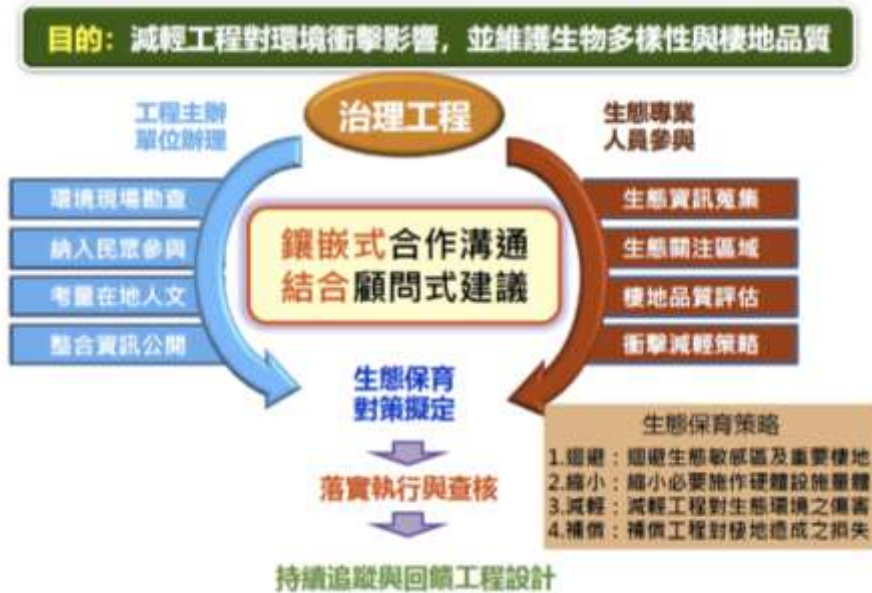
圖 3.1 工程生態檢核機制概念推動圖

操作上，自工程構想發起初期即將生態環境因素以及民眾意見納入整體工程規劃及考量，於工程規劃及設計時由生態專業人員協助確認工程的生態議題與棲地評估，雙方透過鑲嵌式合作溝通方式，並結合各領域專家顧問群討論研擬適當生態保育對策方案，以減輕工程對環境生態衝擊，並達到維護生物多樣性與棲地環境品質，詳圖 3.1。

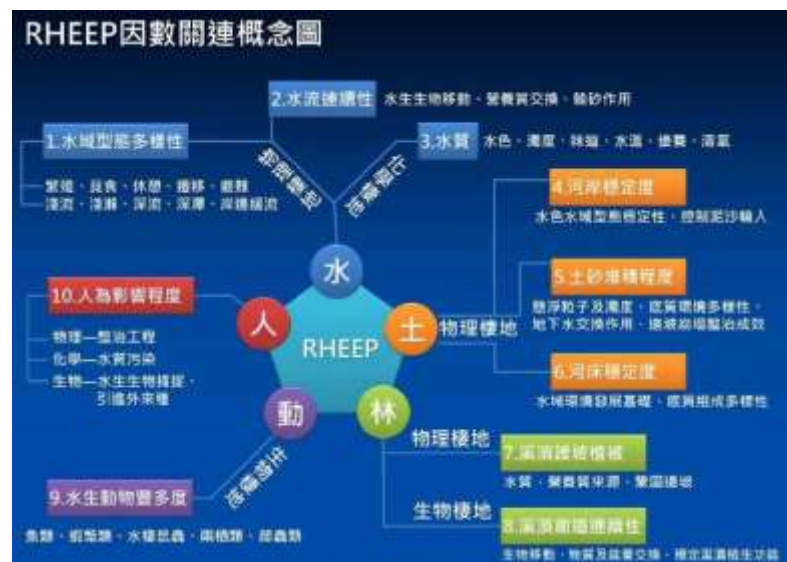
圖 4.1 RHEEP 快速棲地生態評估方法之因數關連概念圖

快速棲地生態評估方法(RHEEP)係以簡單操作快速完成為原則，實務運用上，主要反映出調查當時河川棲地生態系統狀況，並可藉由對比河川水利工程中工程不同生命週期（調查規劃、設計施工、維護管理等）中的評估結果，藉以判斷整體河川棲地生態系統可能遭受的影響及其恢復情形。不同類型水利工程的建設目的、功能、效益以及考量的環境生態等特性，都不盡相同。因此，依水利工程實務推動工作需求，訂定快速棲地生態評估方法之評估項目範疇指引內涵，其目的在於預先確認工程計畫對生態環境可能產生的衝擊及影響程度，RHEEP 快速棲地生態評估方法之因數關連概念如圖 4.3 所示。
