苗栗縣西湖鄉龍壽橋改建工程
設計階段生態檢核

委託單位：詠盛工程顧問股份有限公司
執行單位：弘益生態有限公司

中華民國 111 年 12 月

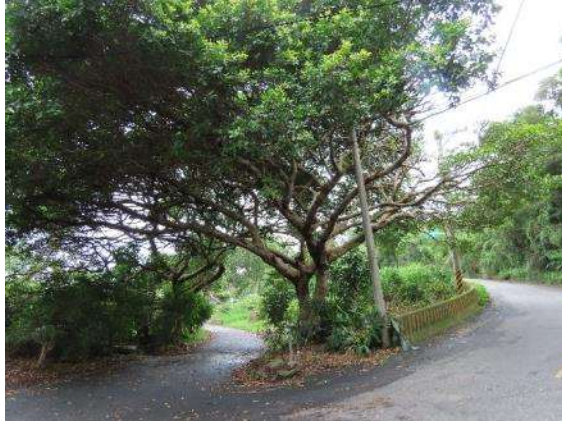
榕樹

經生態團隊進場檢視水、陸域棲地環境，計畫路線北側亦有記錄到一棵大胸徑之榕樹，形成良好之微棲地環境，故考量生態及地方民眾情

(TWD97 座標：224644, 2714326)

1. 【迴避】路線0K+130右側大榕樹採原地保留，施工時應避開根系範圍以免影響榕樹生長，施工前以黃色警示帶圈圍，避免工程誤傷。
2. 【減輕】計畫路線A2橋台（西湖溪左岸）周遭有臺灣特有種水柳，將依照公共工程施工規範第02902章(種植及移植一般規定)、第02905章(移植)規定辦理移植作業，規劃最佳樹木斷根及移植期程。
3. 【迴避】計畫路線東側多為次生林環境，屬野生動植物良好利用之棲地，工程規劃迴避本區域，道路拓寬盡量利用西側土地。
4. 【減輕】河灘草生地設置橋墩，以最小干擾範圍為原則，施工便道將以搭設施工便橋方式進行施工，減輕河灘草生地環境之干擾，保持廊道暢通。
5. 【減輕】橋台及橋墩施工期間，將以改水道方式將溪水引流，維持常流水避免溪水斷流。
6. 【減輕】施作期間將設置沉澱池，妥善處理逕流廢水後達放流水標準始得排放，避免汙染周圍水源環境。
7. 【減輕】於龍壽橋東側引道0K+208、0K+350及0K+523處各設置一處箱涵(長*寬=1.5*1.2公尺)，作為道路兩側的野生動物通行之友善通道，減輕道路造成棲地切割之問題。
8. 【減輕】下坡路段將設置「減速標線」，以減緩行車速度且發出聲響提醒野生動物有車輛通過，降低路殺情形。
9. 【減輕】設置石虎警告標誌(警告標誌-保護石虎路段請減速慢行)，提醒用路人注意野生動物出沒。
10. 【減輕】工程迴避晨昏時段(上午8點前及下午5點後)施工，且設置施工圍籬等防護措施，降低對周圍野生動物之影響。

工程名稱	苗栗縣西湖鄉龍壽橋改建工程		
填表人員 (單位/職稱)	陳信翰/陳暉玄 (弘益生態有限公司/計畫專員)	填表日期	民國 111 年 6 月 28 日
參與項目	<input checked="" type="checkbox"/> 現地勘查 <input type="checkbox"/> 說明會 <input type="checkbox"/> 訪談 <input type="checkbox"/> 公聽 <input type="checkbox"/> 座談會 <input type="checkbox"/> 其他	參與日期	民國 111 年 6 月 16 日
參與人員	單位/職稱	參與角色	
陳信翰	弘益生態有限公司/計畫專員	生態檢核人員	
陳暉玄	弘益生態有限公司/計畫專員	生態檢核人員	
意見摘要	處理情形回覆		
提出人員(單位/職稱): 生態檢核人員 陳信翰/陳暉玄(弘益生態有限公司/計畫專員)	回覆人員(單位/職稱): 邱敏智(詠盛工程顧問股份有限公司/協理)		
1. 道路周邊記錄一棵榕樹及四棵稀有植物臺灣肖楠, 恐受工程影響, 建議將點位標示於工程圖說內, 工程規劃以優先迴避為原則, 如無法迴避應依照工程會作業準則進行移植作業。	1.(1)此處 4 株臺灣肖楠位於私有土地上, 將於查估作業時編列補償費補助所有權人移植費用。 1.(2)路線規劃已迴避此株榕樹, 避免損傷樹木根系。

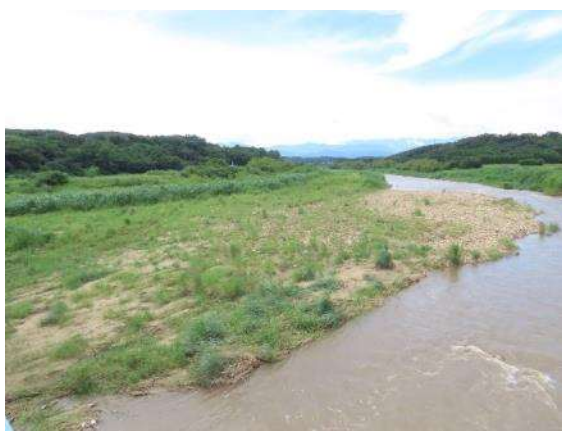
上游右岸河灘草生地

2. 依據文獻蒐集及圖資套疊，本區域為瀕臨絕種野生動物-石虎(I)重要棲地。石虎會棲息於淺山的草生地、農田及森林環境，且經常利用河灘地作為遷移之廊道，故推測計畫橋梁下方之河灘草生地，應為石虎活動範圍，故建議優先迴避河灘草生地環境。
3. 呈上所述，如須於河灘草生地設置橋墩、劃設施工便道或物料暫置區應以最小干擾範圍為原則，或建議以搭設施工便橋方式進行施工，能有效保留河灘草生地，並減輕因施工便道開設導致既有廊道受到阻隔之影響。

2. 已於設計圖說及施工規範註明，工程施工時需以最小開挖為原則以維護河灘草生地環境。建立石虎通報機制，如有發現石虎立即啟動該通報機制。
3. 已於設計圖說及施工規範註明，工程施工時需以最小開挖為原則以維護河灘草生地環境，施工便道將以搭設施工便橋方式進行施工。

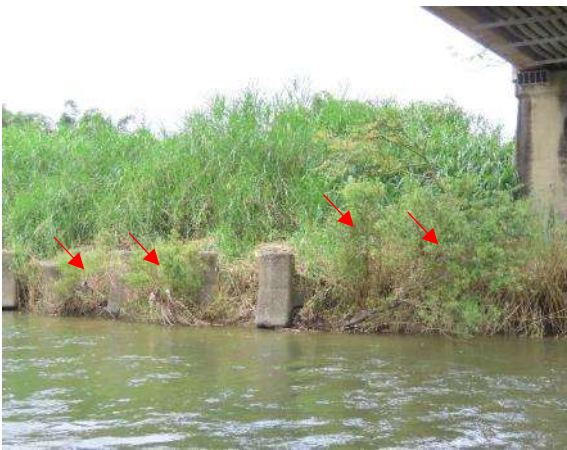
龍壽橋下方水柳
(TWD97 座標：224413，2714092)

感亦將其列入保全對象，計畫路線橋台處（西湖溪左岸）周遭記錄有臺灣特有種水柳生長，移除將造成濱溪植被演替退回草生地或裸露地，若外來物種佔據原生長空間，將導致整體濱溪植被多樣性下降，故列為保全對象。

4. 龍壽橋下方(西湖溪左岸)記錄有臺灣特有種水柳生長,屬於良好之濱溪植被,建議將點位標示於工程圖說內,工程規劃如橋墩設置應盡量迴避生長區域。

4. 計畫路線 A2 橋台(西湖溪左岸)周遭有臺灣特有種水柳,將依照公共工程施工規範第 02902 章(種植及移植一般規定)、第 02905 章(移植)規定辦理移植作業,規劃最佳樹木斷根及移植期程。

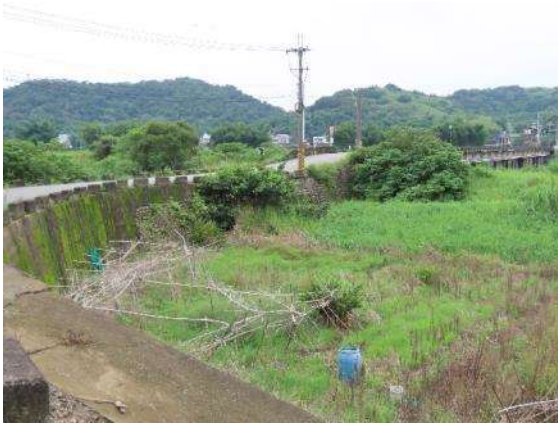
建議增設涵管位置

7. 為減輕道路造成棲地切割,使得野生動物在遷移時,必須穿越馬路發生路殺之風險,建議於計畫道路 0K+320~0K+340

下方增加一處箱涵(直徑 120 公分以上)，作為道路兩側的野生動物通行之廊道。

7. 將於龍壽橋東側橋台引道處設置一處箱涵(長*寬=1.5*1.2 公尺)，作為道路兩側的野生動物通行之廊道。

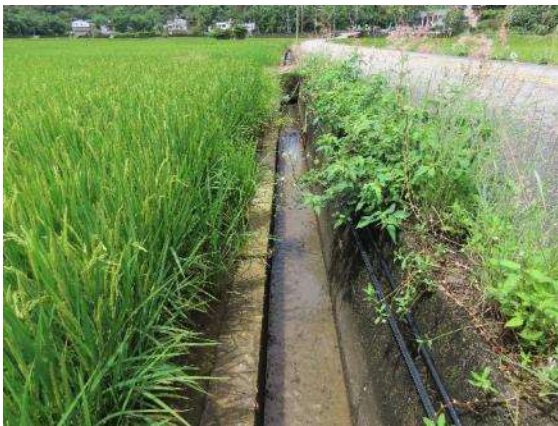
灌溉溝渠

8. 計畫路線南段兩側多為水稻田環境，東側田邊具有一條灌溉溝渠，記錄有中華鱉、鋸齒新米蝦及臺灣蜆活動，應盡量減少工程干擾，如有涉及工程影響範圍內，建議以先建後拆方式銜接溝渠，維持溝渠內水域環境基本生存空間。

8. 本工程將不破壞路線南半段東側之灌溉溝渠。

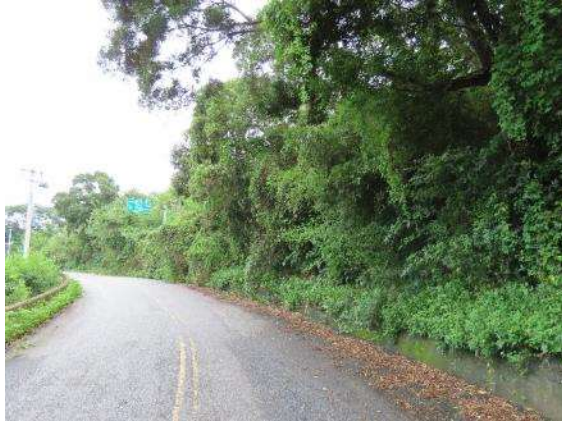
0K+160 處次生林

9. 計畫路線東側多為次生林環境，植被生長良好，現地觀察有黑枕藍鶺鴒、紅嘴黑鶺鴒、樹鵲及斯文豪氏攀蜥在林中活動，另記錄珍貴稀有保育類野生動物-臺灣畫眉(II)於樹梢間活動，工程規劃應盡量迴避本區域，建議道路拓寬多使用西側土地。

9.本工程為原路拓寬，且盡量規劃於路線西側拓寬，故不會損壞路線東側次生林。

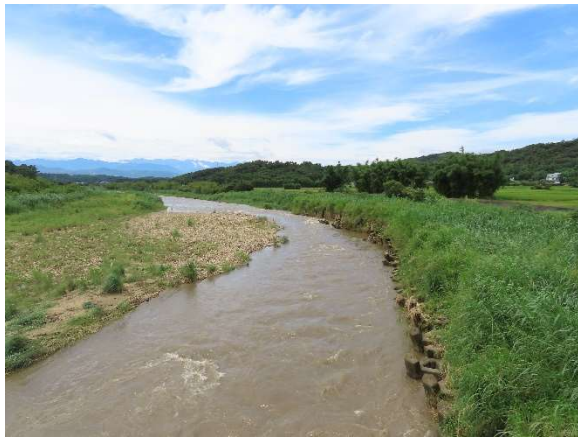
西湖溪上游

水域棲地部分，龍壽橋下方為西湖溪行水區域，水流清澈且充沛、水域型態主要以深流為主，另有深潭、淺流及淺瀨區域，底質具有不同粒徑大小之礫石，目視範圍內上下游皆無明顯橫向構造物阻隔，水域縱向廊道保持順暢，兩側堤防多為坡度較為平緩之水泥護岸，右岸多被茂密之植被攀附生長，較難以辨識主要結構物，左岸下游為新建之陡峭堤防，較不利於野生動物通行，且左岸位於凹岸，易遭溪水攻擊，故可見大量鼎型塊堆置於濱溪植被前，兩岸濱溪植被皆以象草為優勢物種，左岸記錄有零星水柳生長，右岸具有較大面積之河灘草地環境，記錄裂葉月見草、南美豬屎豆、蓖麻及青箱等草本植被，並有牛隻於草地中覓食，另有翠鳥、中白鷺及小白鷺等親水性鳥類活動；目視水中生物記錄有臺灣石鱸、粗首馬口鱖及口孵非鯽雜交魚等魚類棲息，整體水域環境為良好之棲地，利用野溪治理工程生態追蹤評估指標評析，總分為 127 分。
