# 水利局

## 工程全生命週期生態檢核注意事項

科進栢誠工程顧問股份有限公司  
中華民國112年07月13日

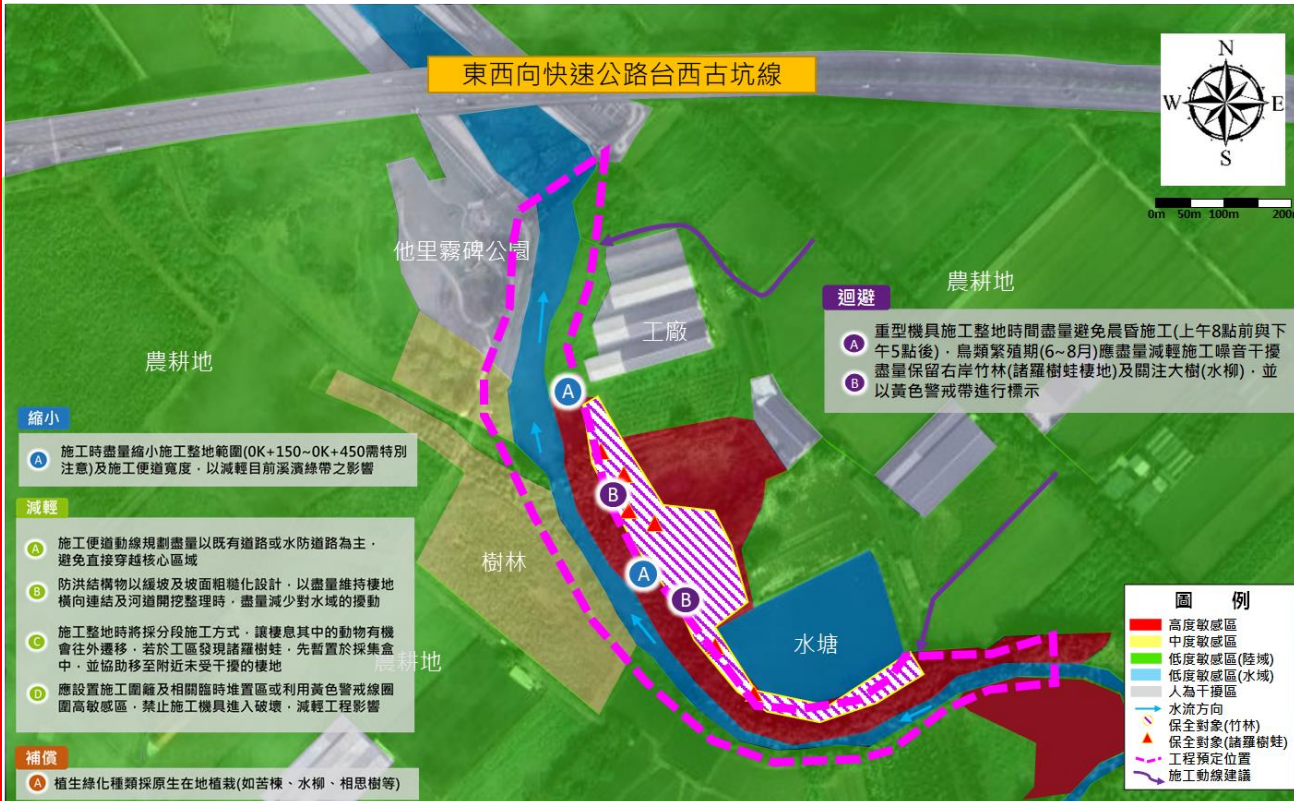
水利署第五河川局\_崙子溪他里霧堤段改善工程\_生態保育措施施作位置示意圖

### 迴避

1. 調整施工期，避開鳥類繁殖期
2. 保留右岸竹林及重要大樹

### 縮小

1. 整地施工範圍盡量減小
2. 調整施工便道寬度(6m為限)

### 減輕

1. 整地分段施工，減輕施工影響
2. 護岸採漿砌石，減少水泥用量

### 補償

植生工程，採用在地原生植栽
